INFORME DE INTERVENCIÓN

“Marcos de la Serie pictórica de Los Farnesios”

Convenio entre: el Museo Histórico Nacional y la Universidad de San Sebastián

Ubicación: Exposición permanente del Museo Histórico Nacional

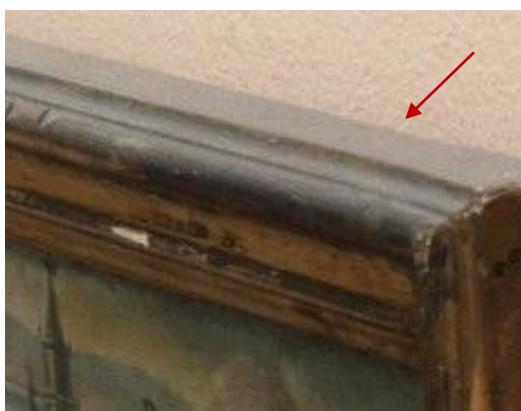
a) Suciedad superficial: en el anverso de los marcos se observa una capa general de polvo en toda la superficie. Los depósitos encontrados son partículas de pequeña granulometría. La mayor acumulación se encuentra situada en el canto perteneciente al cabecero o cimera⁵ y en el filo o filete⁶ del travesaño inferior. En el reverso, se pueden observar depósitos que varían en tamaño, algunos de ellos son partículas de pequeña granulometría, y otros de mayor tamaño pero peso despreciable. Estos en su mayoría se encuentran acumulados en la zona del galce.⁷

Polvo superficial depositado en el cabecero

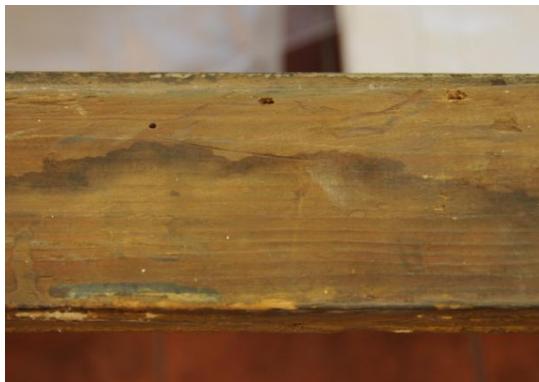
a) Manchas: En el reverso se observan manchas de color negruzco con formas sinuosas posiblemente de humedad. Además de manchas de color blanquecino posiblemente producidas por restos pintura.

Mancha posiblemente de humedad

- a) Manchas: aquellas pertenecientes al reverso y de color negruzco, posiblemente son manchas de humedad, generadas por escorrentías producidas por goteras o escapes de agua de tuberías. Estás humedades se encuentran en estos momentos estables. En su momento posiblemente generaron además de un aumento de humedad en el material, la acumulación de suciedad que se ha adherido al soporte, dándole a la mancha ese color más negruzco. Esta humedad y la acumulación de suciedad puede generar una activación biológica del tipo anteriormente nombrada.

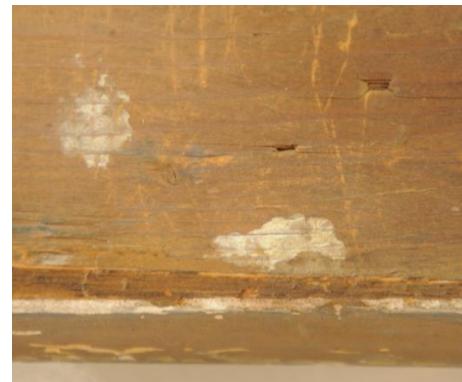
Mancha blanquecina

Las manchas de color blanquecino han sido posiblemente producidas por restos de pintura, debidos a una mala previsión al realizar trabajos de mantención.

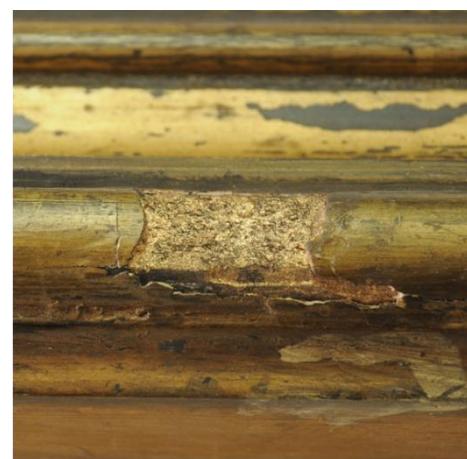
b) Repintes realizados en intervenciones anteriores: todos los marcos presentan repintes, posiblemente de purpurina, situados en las zonas de pérdidas volumétricas del soporte original, sobre faltantes de estratos, encima de las reintegraciones volumétricas realizadas en intervenciones anteriores y sobre el bol, la corla y plata original.

Repinte sobre soporte madera

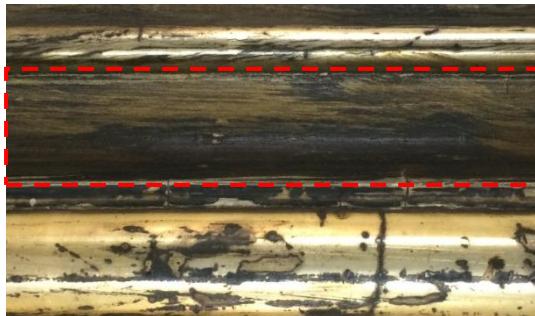
Repintes sobre bol original

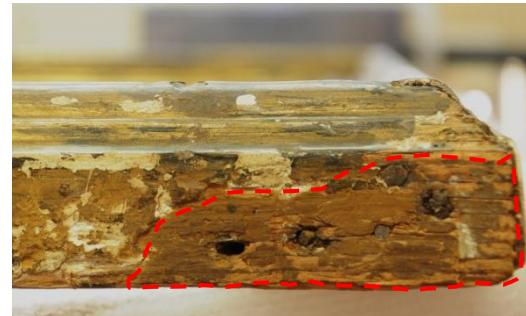
Repintes sobre soporte madera

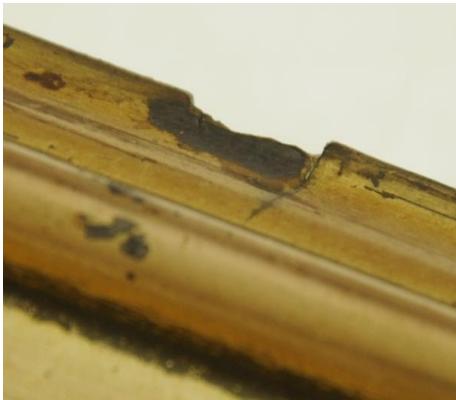
a) Pérdidas de soporte madera: se observan dichos faltantes en algunos de los marcos⁸, su localización suele ser en las molduras cimancias⁹ y en el filo (filete).

Pérdida de soporte madera en filo y moldura cimancia

- a) Pérdidas de soporte madera: han podido producirse por golpes relacionados con una inadecuada manipulación.
- b) Reintegración volumétrica con masilla, realizada en intervenciones anteriores: posiblemente se han llevado a cabo con el motivo de disimular pérdidas del soporte madera. Estas reconstrucciones debido a su mala adhesión, su agrietamiento y mala nivelación, suponen una alteración en sí mismas.

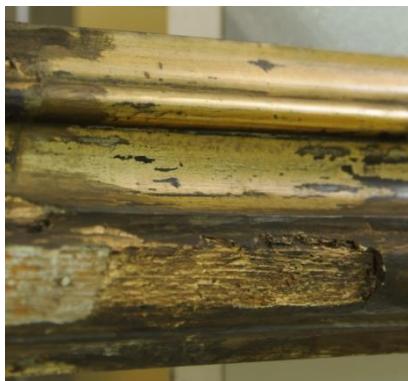
d) Faltantes o pérdidas de estratos: en los marcos se observan numerosos faltantes que afectan a todos los niveles subyacentes, dejando a la vista el soporte madera. Como se ha comentado anteriormente, muchos de estos faltantes se encuentran ocultos bajo las reconstrucciones y repintes aplicados en intervenciones anteriores. Estos faltantes los encontramos tanto en las molduras pertenecientes al anverso como en los parámetros, cabecero y cabío.

Pérdidas de estratos en molduras

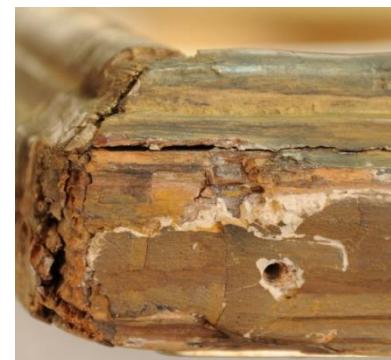
Pérdida de estratos en parámetro y cabío

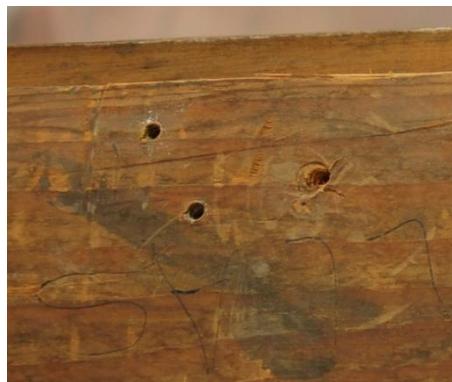
En la parte trasera de todos los marcos se pueden observar numerosas perforaciones de diferentes tamaños e intensidad.

Perforaciones posiblemente de clavos

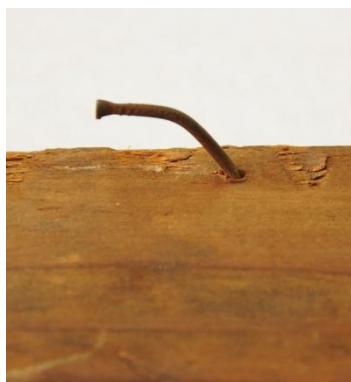
En el reverso, se pueden observar elementos metálicos insertados en la madera. En su mayoría clavos, que en algún momento ejercerían una función determinada. Algunos de ellos presentan una leve oxidación.

Elementos metálicos encontrados en el reverso

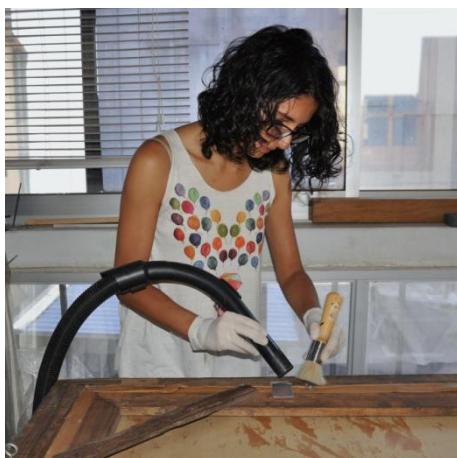
Proceso de limpieza mecánica en seco

1. Limpieza del reverso del marco y del bastidor de la pintura: limpieza superficial mecánica en seco con brocha de pelo suave y aspirador con malla de protección. Además, se ha procedido a la eliminación de suciedad de los intersticios y oquedades accesibles, teniendo especial precaución en aquellos próximos a la tela. De esta manera, se evita la acumulación de restos sólidos que tienden a acumularse propiciando la aparición de actividad biológica.

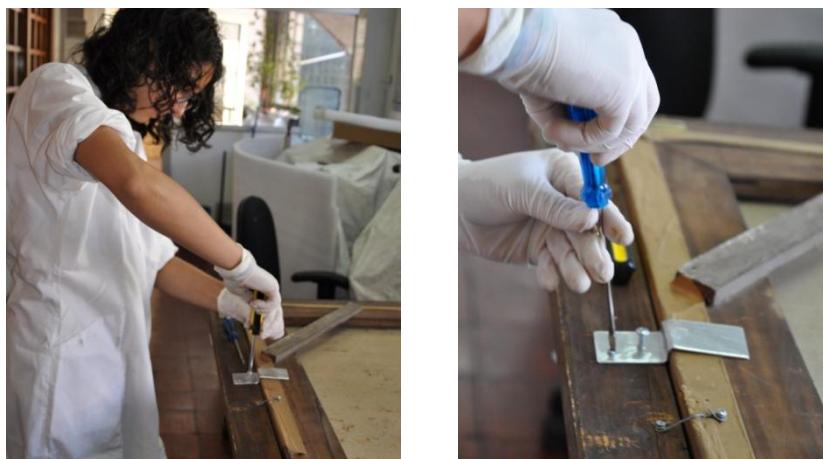
Desmontaje de las pinturas de su marco

2. Desmontaje de las pinturas de su respectivo marco: se ha procedido al desmontaje de las mismas, trasladándolas desde la exposición permanente, en grupos de tres, hasta el laboratorio de conservación donde se ha realizado esta tarea. Una vez separados, las pinturas fueron trasladadas al depósito permitiendo el trabajo independiente de cada uno de los marcos.

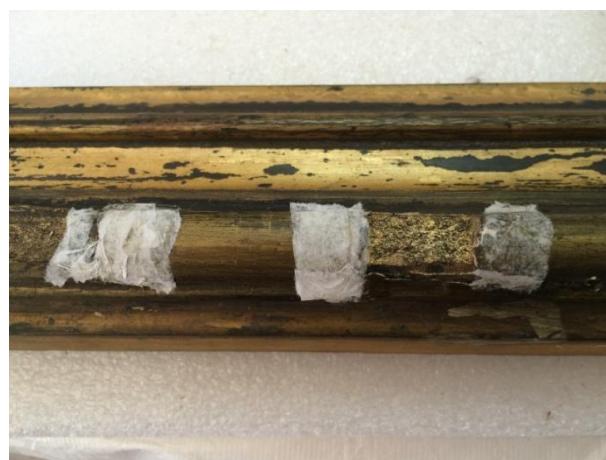
Proceso de engasado y adhesión con PVA pH neutro

3. Asentamiento de los estratos disgregados y con falta de adhesión al soporte: se procedió al asentamiento de dichos estratos mediante la inyección de Acril-33® al 10% en agua desmineralizada, previa humectación con una mezcla agua-alcohol (1:1). En los estratos de los parámetros, cabecero y cabío se realizó mediante una veladura del mismo producto, produciendo una mayor resistencia mecánica a las superficies y a sus bordes. En algún caso, se llevó a cabo una adhesión de fragmentos con muy poca adhesión al soporte mediante PVA de pH neutro y engasado, con el fin de ejercer presión y producir una mejor adhesión.

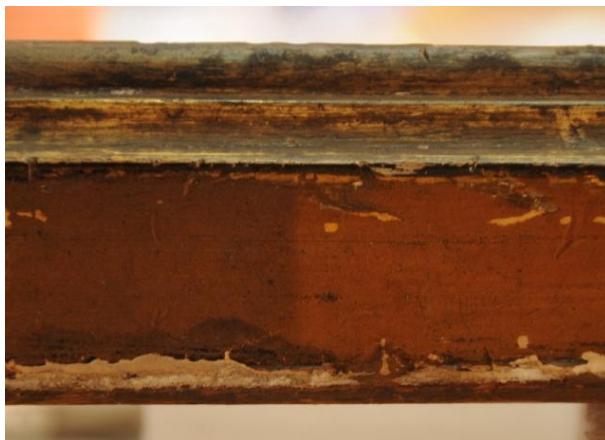
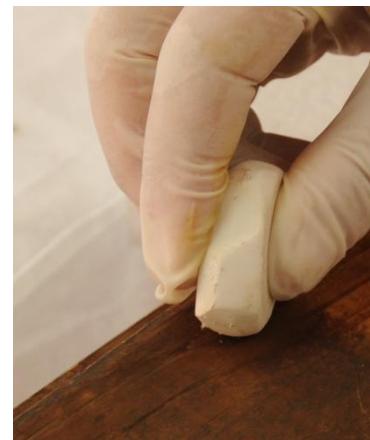
Limpieza mecánica mediante goma de borrar

1. Limpieza suciedad adherida de parámetros, cabecero y cabío: se ha realizado con goma de borrar eliminando los residuos de carácter graso. Las traseras de los marcos se han limpiado solo con brocha y aspirador, debido al poco tiempo estimado y la cantidad de obras a restaurar.

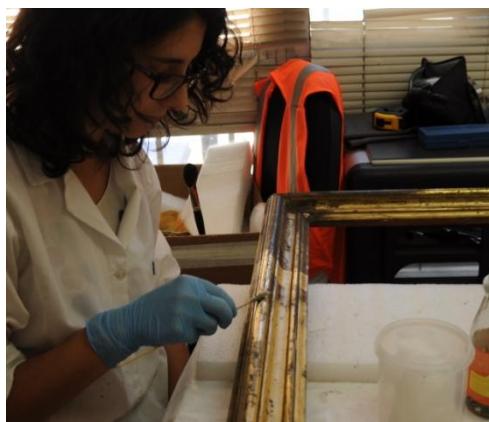
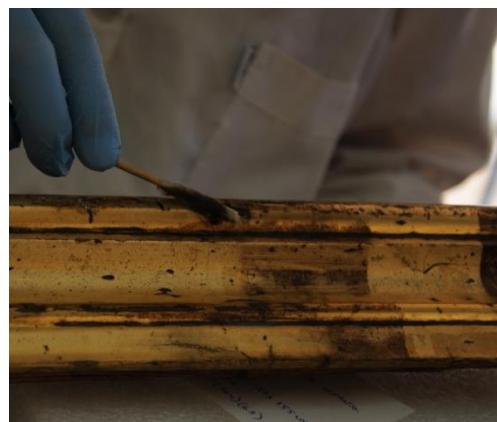
Limpieza mecánica-química mediante hisopo con Vulpex® al 3% en agua desmineralizada

2. Limpieza suciedad adherida en el anverso: se realizó una limpieza mecánica-química con hisopo humectado en una proporción de Vulpex® al 3% en agua desmineralizada. Tras realizar diversas pruebas de limpieza, se estimó este como el mejor método, ya que no afectaba al original y eliminaba de forma rápida y segura la suciedad adherida. Esta limpieza se realizó antes de llevar a cabo la eliminación de los repintes, ya que estos servían como capa de protección de la plata que se encontraba bajo ellos. Permitiendo llevar a cabo una limpieza más segura y rápida. En las zonas donde quedaba a la vista el bol negro original, debía realizarse de una manera más cuidadosa y meticulosa, ya que este se removía por su solubilidad en agua.

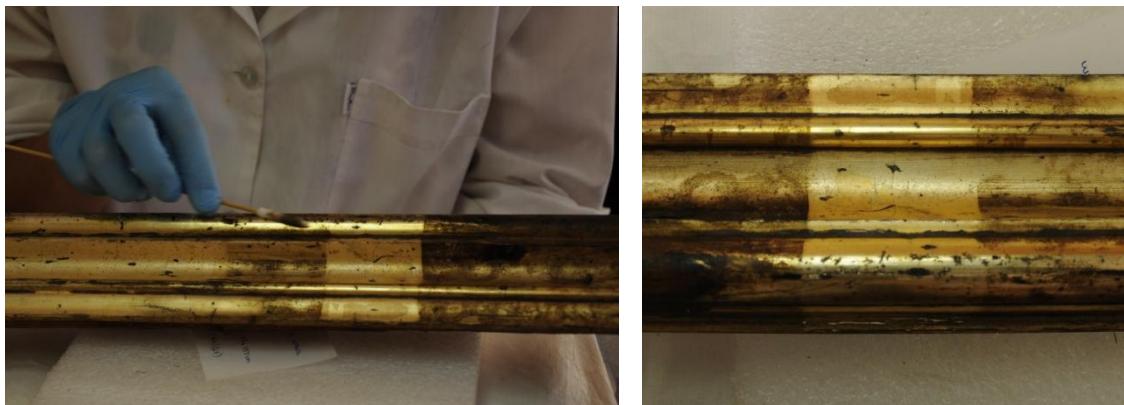
Resultados de la limpieza realizada con Vulpex® al 3% en agua desmineralizada

Solventes	Ubicación	Resultados
Etanol	Corla del canto superior izquierdo	Rápido y efectivo pero poco controlable, ya que al incidir elimina la corla dejando a la vista la plata original.
White Spirit® + etanol (2:1)	Corla del canto superior izquierdo	Poca efectividad.
White Spirit® + Vulpex® al 5%	Corla del canto superior izquierdo	Poca efectividad.
Vulpex® al 3% en agua desmineralizada	Corla del canto superior izquierdo	Método más adecuado y rápido, no removía la corladura y eliminaba todos los restos adheridos. Inconveniente: removía el bol negro pero podía controlarse perfectamente si se realiza la limpieza cuidadosamente.

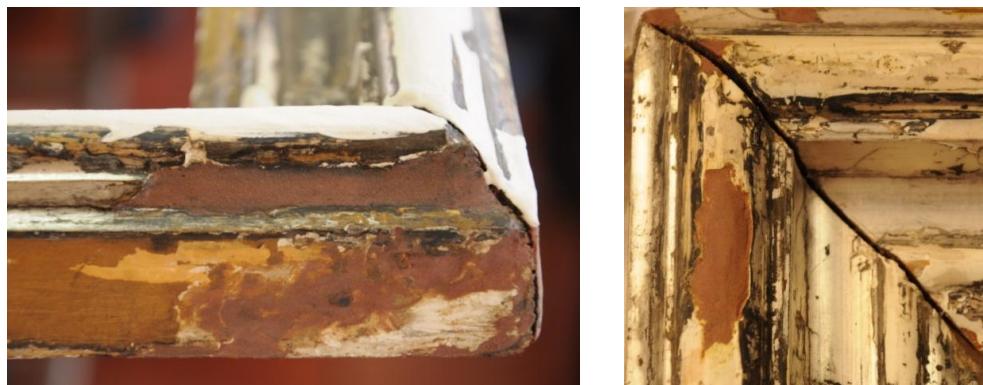
Reintegración volumétrica

7. Nivelado de la moldura de madera añadida en intervenciones anteriores: se ha realizado una nivelación de los laterales de la moldura para hacerla coincidir con los restos originales. La nivelación se ha realizado de forma mecánica mediante lijas para madera de grano medio, para realizar un desbaste del sobrante, y por último, se ha llevado a cabo un lijado con lijas de agua finas para dejar lo más lisa posible la superficie.
8. Reintegración volumétrica de los faltantes de soporte madera: se ha realizado una reintegración volumétrica mediante la aplicación de una resina epoxídica dos componentes. Se ha optado por el uso de Balsite®, cuyas propiedades son compatibles con el original, su baja resistencia mecánica permite una eliminación

fácil, su ligereza evita un peso excesivo sobre las zonas aplicadas y permite un fácil trabajo y manejo, por su tiempo de trabajo de 45-50 min.

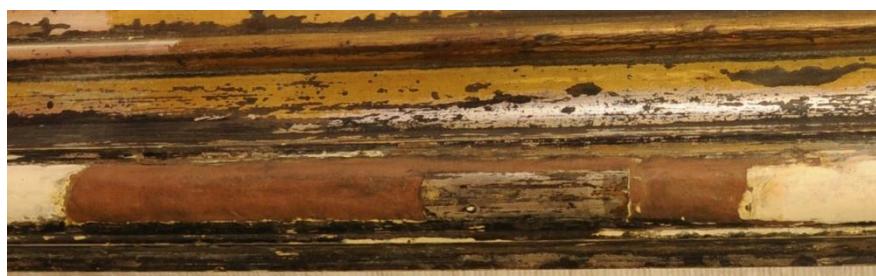
Reintegración volumétrica

Es fácil de modelar durante su aplicación y una vez que ha catalizado se puede tallar, lijar, etc. con gran facilidad. La proporción de mezcla ha sido 1:1 en peso de la resina y el catalizador. El método de aplicación ha sido mediante espatulado, una vez que el producto ha endurecido un poco, permitiendo su mejor manejo.

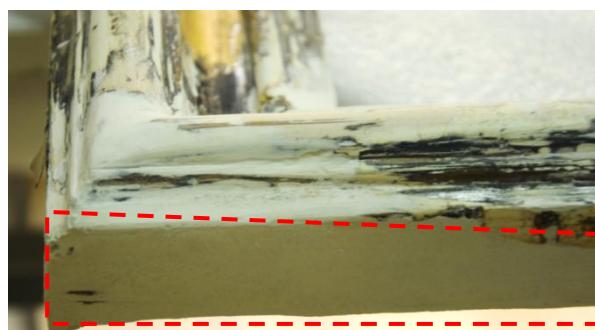
Resane con pulpa de celulosa y Acril-33®

9. Resanes, nivelación y consolidación de las pérdidas de estratos de parámetros, cabecero y cabío: se ha aplicado con espátula metálica una mezcla de pasta de celulosa con agua desmineralizada y Acril-33®. Esta mezcla es compatible con el soporte, permite un fácil manejo y modelado, tiene una buena adhesión al soporte, una vez seco es fácil de lijar y es de fácil reversibilidad de forma mecánica. El nivelado de esta mezcla se ha llevado a cabo mediante lijas de agua finas.

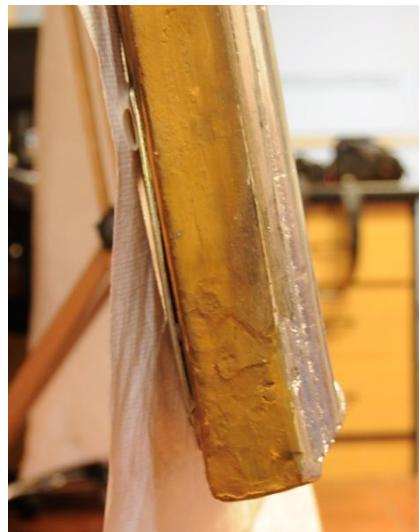
Reintegración cromática con veladura

10. Reintegración cromática de los resanes de parámetros, cabecero y cabío: se ha realizado mediante veladura con pintura acrílica. En los ajustes tonales, se ha llevado a cabo este método para favorecer el ajuste cromático mediante veladuras que se ajustan cromáticamente a la policromía original.

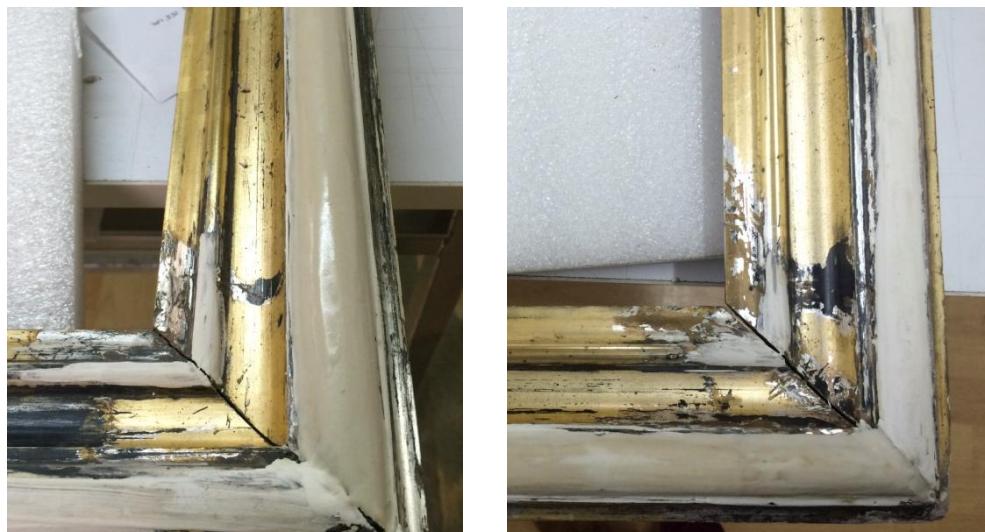
Resanes realizados con yeso puro de Boloña y Cola de Conejo

11. Resanes y nivelación de las molduras con el original: se ha llevado a cabo mediante impregnación con pincel suave de una mezcla realizada con yeso puro de Boloña y cola de conejo al 10% en agua desmineralizada (estuco fino), en dos capas. El nivelado de esta capa se ha realizado en los bordes de las lagunas mediante bisturí y en zonas de mayor tamaño con lijas de agua. Esta fase de nivelado permite que esta capa quede homogénea, lisa y suave, de forma que esté preparada para recibir el siguiente estrato.

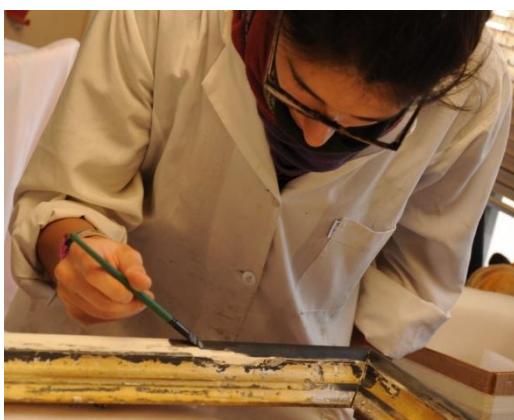
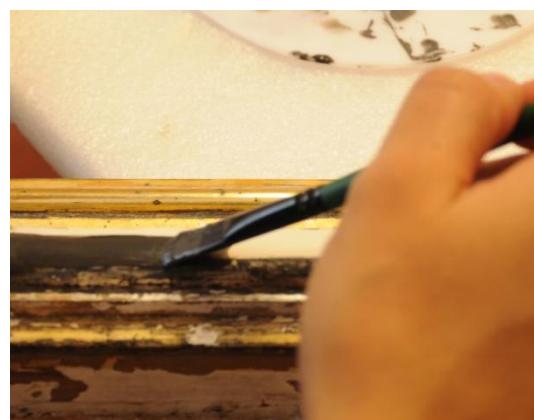
Aplicación del bol negro

12. Embolado: se ha realizado mediante el método de impregnación con brocha en capas finas y homogéneas. Se ha realizado una mezcla de cola de conejo en agua desmineralizada al 5% mezclada con el bol Arménico negro¹⁴. La proporción de cola es menor a la aplicada en la capa subyacente (estuco fino) porque si fuese de igual o mayor proporción podría realizar un levantamiento de la capa de preparación. La función de esta capa es reavivar la calidad cromática de la plata. Su capacidad plástica y fina granulometría permite un mejor acogimiento de la plata y por lo tanto, proporciona al soporte una sensación metálica.

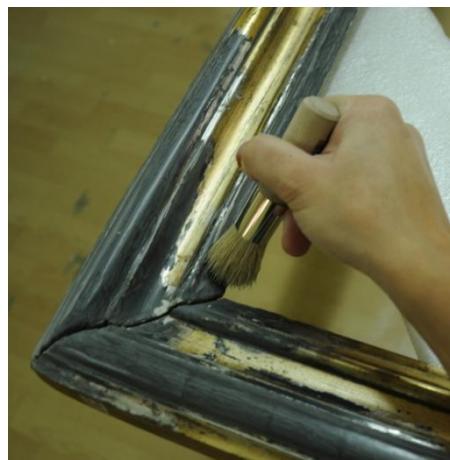
Lustrado del bol negro

13. Lustrado del embolado: se ha realizado mediante la frotación con un perrillo. Su función es homogeneizar la superficie, disminuir su absorción y proporcionar brillo. Esta técnica permite que el reflejo de la plata sea mayor, proporcionando una mayor sensación metálica.

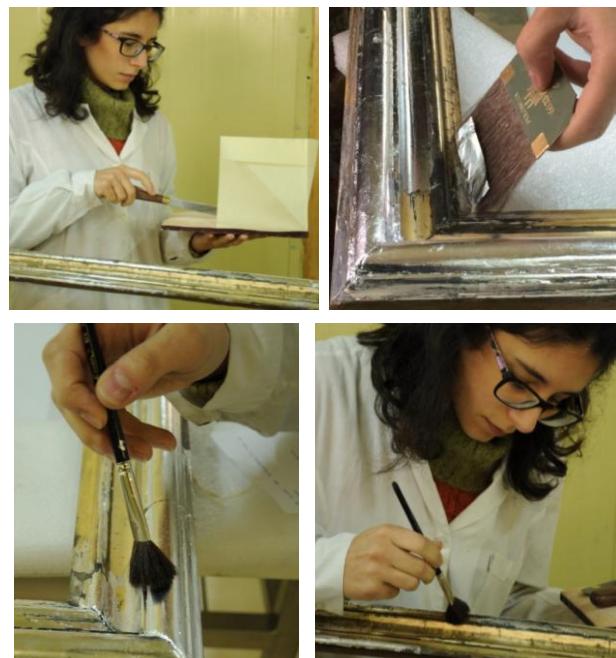
Proceso de plateado

14. Plateado al mordiente: se ha realizado con mixtión al agua para dorar y plata falsa. Se ha optado por el uso de plata falsa, debido a que es más fácil su aplicación y es menor su costo. La aplicación de plata fina, conlleva realizar este proceso en un lugar adecuado, sin corrientes de aire, etc. ya que es una técnica muy delicada. En este proceso, se ha utilizado diferentes herramientas necesarias para realizar el plateado como son: el pomazón¹⁵, el cuchillo de dorador¹⁶, la polonesa¹⁷ y la pitúa o aplacador¹⁸.

En primer lugar, se aplica una capa fina y homogénea de mixtión al agua mediante la impregnación con pincel, se deja secar durante 5-10 min. Cuando el mixtión esté en su punto mordiente, se procede al plateado. Se pone la lámina de plata sobre el pomazón y se corta con el cuchillo. Con la polonesa ligeramente engrasada se toma la lámina deseada y se lleva hasta el lugar que se quiera platear. En este caso, se puede ejercer presión, sobre la lámina aplicada, con la mano o con el aplacador. Una vez seco, se procede a eliminar los restos de plata sobrante.

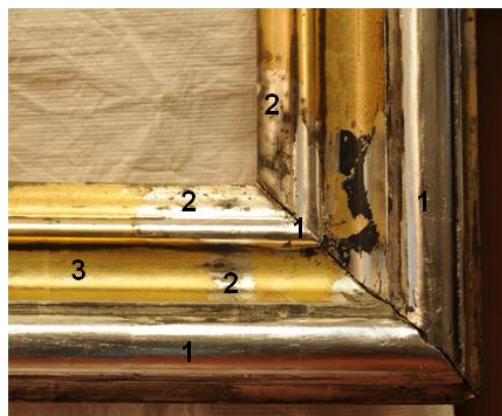
1. Plata falsa nueva, 2. Plata fina original y 3. Plata corlada original

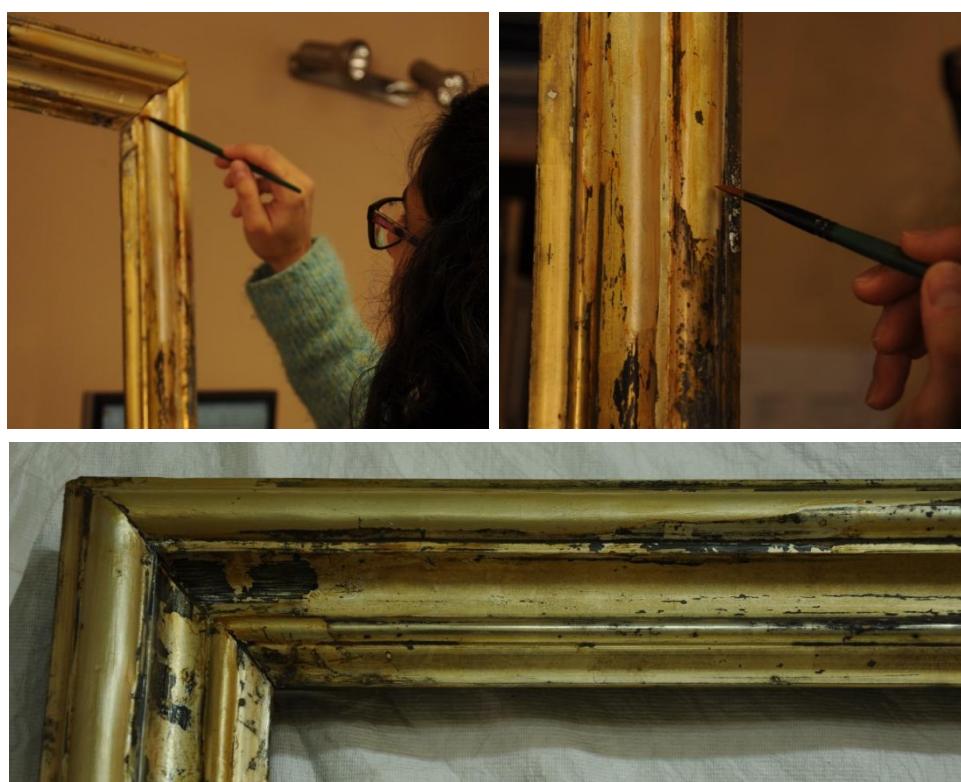
Reintegración cromática mediante veladura

15. Reintegración cromática de las zonas plateadas: se ha llevado a cabo una corladura¹⁹ de la plata con pigmentos al barniz Maimeri® aplicada mediante veladura. Se ha pretendido que desde el inicio la saturación y brillo quedasen integrados. En los ajustes tonales se ha cuidado el ajuste del brillo y el tono, creando mediante la veladura un tono neutro que se integre con el original, evitando que capte la atención la reintegración sobre el original.

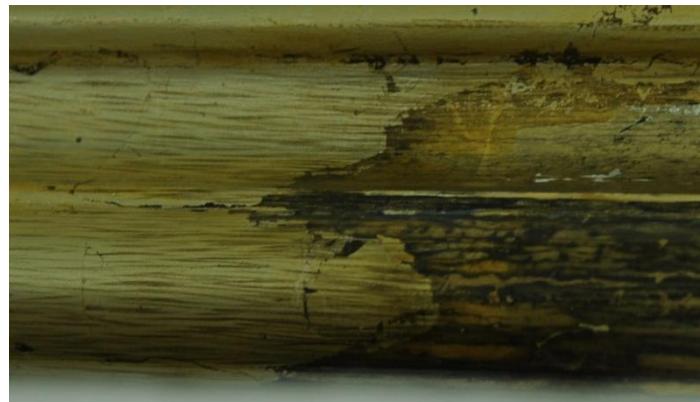
Transición de borde de laguna. Técnica de Rigattino

15. Ajustes cromáticos: En las zonas desajustadas de color, mediante la técnica de rigattino con pigmentos al barniz Maimeri®, se ha llevado a cabo un ajuste tonal mediante abstracción cromática a fin de favorecer la vibración de los faltantes en los que fuera necesario y en la transición de los bordes de las lagunas.

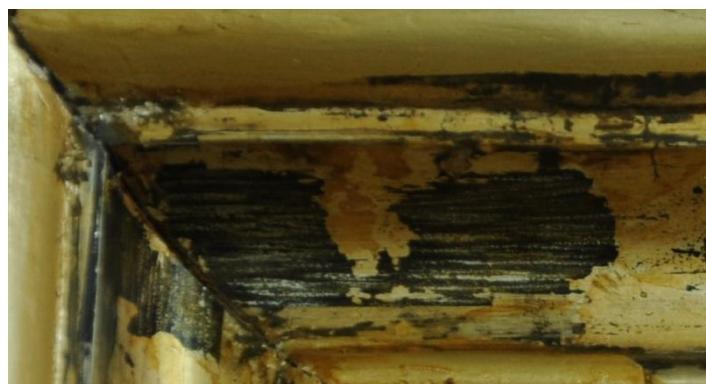
Por eso en este caso concreto, como el metal usado es plata fina, se ha usado bol negro. De modo que al realizar la corladura, estas lagunas de color negro llaman la atención desmesuradamente, focalizando nuestra atención en ellas.

Técnica de Rigattino sobre bol negro

Por otro lado, se ha realizado la técnica de rigattino, con Iridodín 300® y barniz de retoque, sobre el bol negro original, con el fin de disimularlo, ya que el color negro distorsiona la obra y focaliza la atención del espectador. Esta distorsión es debida a que este color de bol no se solía usar en marcos dorados (con pan de oro fino), ya que se solían usar boles de color rojo o amarillo para realzar el color del oro, los cuales pasan más desapercibidos y se integran mejor.
