**FICHA CLÍNICA N° 012****Tarjetero/ 24.92.4**

Anja Stabler  
Conservadora Fondart 2015

**Nº Ficha Clínica:** MAD-012

**Nombre Preferente:** Tarjetero

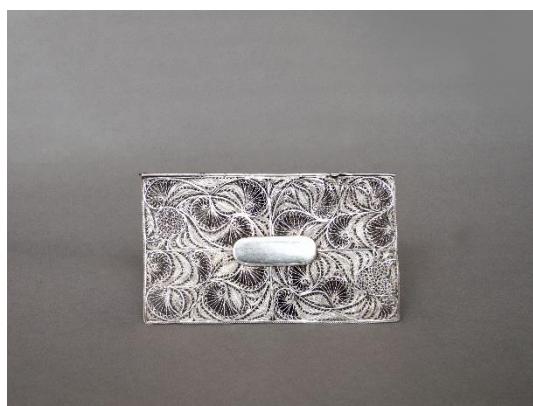
Vista frontal

El objeto presenta una leve corrosión superficial de color dorado, en algunos sectores de color morado y negro. Se observan manchas de óxido de hierro en la zona de la bisagra. La bisagra presenta una pequeña rasgadura por el interior en el lado izquierdo del objeto. La lámina de plata del mismo sector está deformada. El soporte del objeto está fijado con hilo de pescar, lo cual permite desmontarlo durante la intervención.

El estado de conservación del objeto es regular. La corrosión de la superficie afecta el objeto solamente de forma estética. La deformación en la bisagra debe ser intervenida para evitar futuros daños.

La reducción de la capa negruzca de corrosión se realizó mediante un tratamiento electroquímico localizado, usando bicarbonato de amonio a 2% en agua desmineralizada como electrolito y aplicando una corriente de 9V. La corrosión reducida a plata quedó como una capa opaca en la superficie lo que hizo necesario un pulido con el paño para limpiar platería de la marca "Connoisseurs"
