## FICHA CLÍNICA N° 013

Colador/ 24.92.5

Anja Stabler  
Conservadora Fondart 2015

20 de Agosto de 2016  
Santiago de Chile

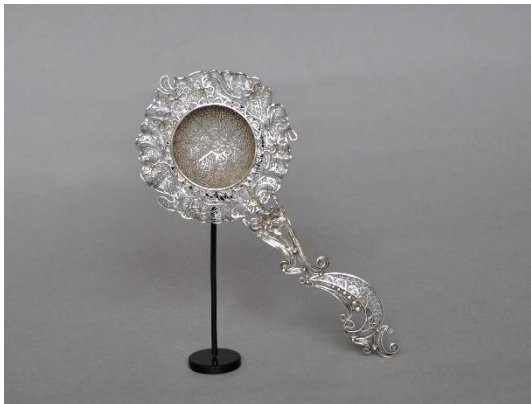
*Vista frontal*

El objeto presenta una leve corrosión superficial de color dorado, en algunos sectores la capa de corrosión es más gruesa y muestra un color gris oscuro y negro

El sector central del colador presenta una abolladura.

La reducción de la capa negruzca de corrosión se realizó mediante un tratamiento electroquímico localizado, usando bicarbonato de amonio a 2% en agua desmineralizada como electrolito y aplicando una corriente de 9V. La corrosión reducida a plata quedó como una capa opaca en la superficie lo que hizo necesario un pulido con el paño para limpiar platería de la marca "Connoisseurs"

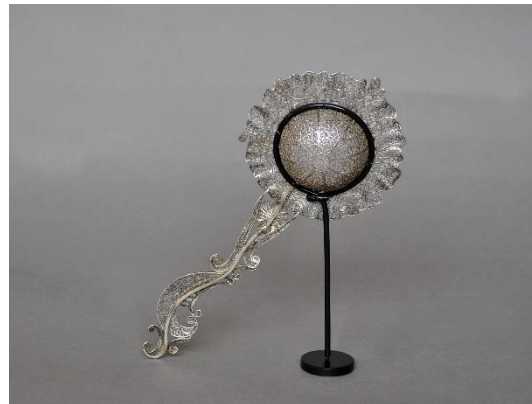
*Vista posterior*

El estado de conservación del objeto es bueno. La corrosión afecta levemente la estética del objeto. La abolladura y los excesos de soldadura por el reverso del mango no afectan la lectura del objeto.
