**FICHA CLÍNICA N° 016**

Cañón y carreta/ 24.92.11

**Nº Ficha Clínica:** MAD-016

**Institución Depositaria:** Museo de Artes Decorativas

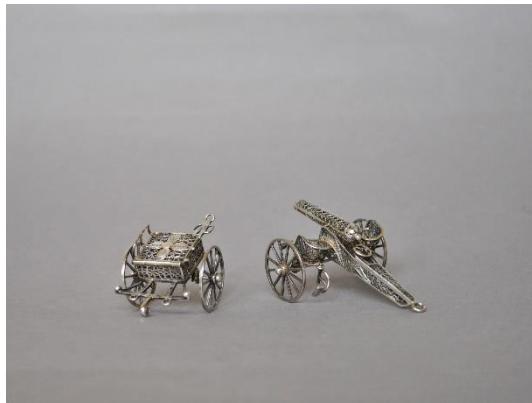
*Vista general*

Casi toda la superficie presenta una corrosión superficial de color negro, algunos sectores están más claros y brillosos que otros.

El estado de conservación del objeto es regular. Los dos objetos presentan algunos faltantes, los cuales no interrumpen significativamente la lectura del objeto. La corrosión negruzca es superficial y afecta el objeto solamente por razones estéticas. La fractura del cañón hace necesario una unión de fragmentos.

La reducción de la capa negruzca de corrosión se realizó mediante un tratamiento electroquímico localizado, usando bicarbonato de amonio a 2% en agua desmineralizada como electrolito y aplicando una corriente de 9V. La corrosión reducida a plata quedó como una capa opaca en la superficie lo que hizo necesario un pulido con el paño para limpiar platería de la marca "Connoisseurs"

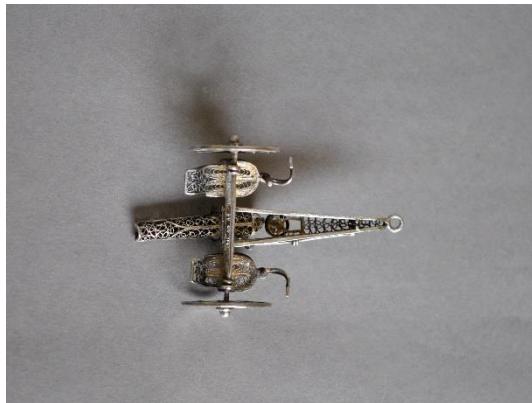
*Vista inferior cañón*

Se desprendió el cañón de la cureña. Una de las barandas de la carreta falta. Ambas ejes están levemente deformados.

En el caso del cañón fracturado fue necesario unirlo aplicando la resina epoxica Hxtl NYL-1 como adhesivo. Para dejar el cañón en la posición deseada durante el secado del adhesivo se realizó una fijación temporal con masking tape.

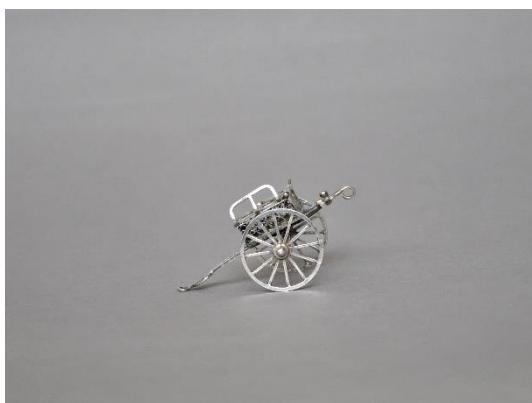
*Lateral izquierdo carreta*

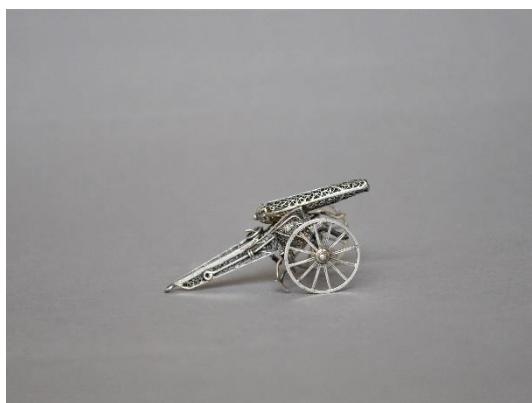
*Lateral derecho cañón*
