INFORME DE INTERVENCIÓN

Escultura
Busto Beethoven/ Totila Albert/ SX

Laboratorio de Monumentos
Centro Nacional de Conservación y Restauración

15 de Noviembre de 2011
Santiago de Chile

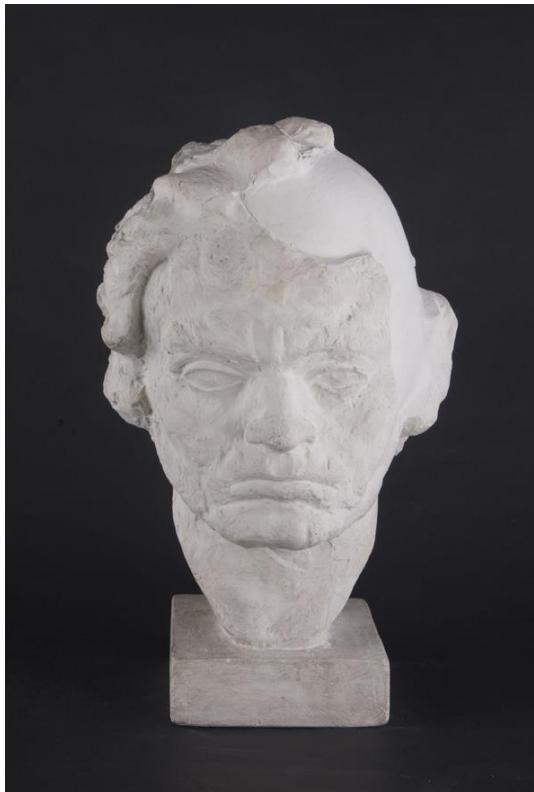
Anverso inicial (Rivas, V. 2011)

La pieza se recibió por segunda vez en el laboratorio debido a que la intervención anterior no satisfizo las expectativas estéticas del mandante, ya que fue entregada con una gran laguna en la zona del cabello del retrato debido a faltantes de material. Esta primera entrega se justifica mediante criterios de mínima intervención utilizados comúnmente en las intervenciones, y consensuada para este caso, en las cuales las zonas faltantes de gran tamaño no son reintegradas con el fin de no realizar falsos reintegros. En la primera intervención la estructura de la pieza fue asegurada con una capa de yeso lisa con una soporte de malla inerte, que contenía el peso de la obra en la zona faltante, pero no se realizaron intervenciones a nivel estético.
