**INFORME DE INTERVENCIÓN****Escultura / s/t / Tótila Albert / 1929**

Laboratorio de Escultura y Monumentos  
Centro Nacional de Conservación y Restauración  
3 de Mayo de 2016  
Santiago de Chile

La obra corresponde a un busto de yeso patinado imitando un cobre que representa la cabeza de un hombre. Fue realizada en el siglo XX (1929), época en la que vivió el autor que firma la obra: Tótila Albert.

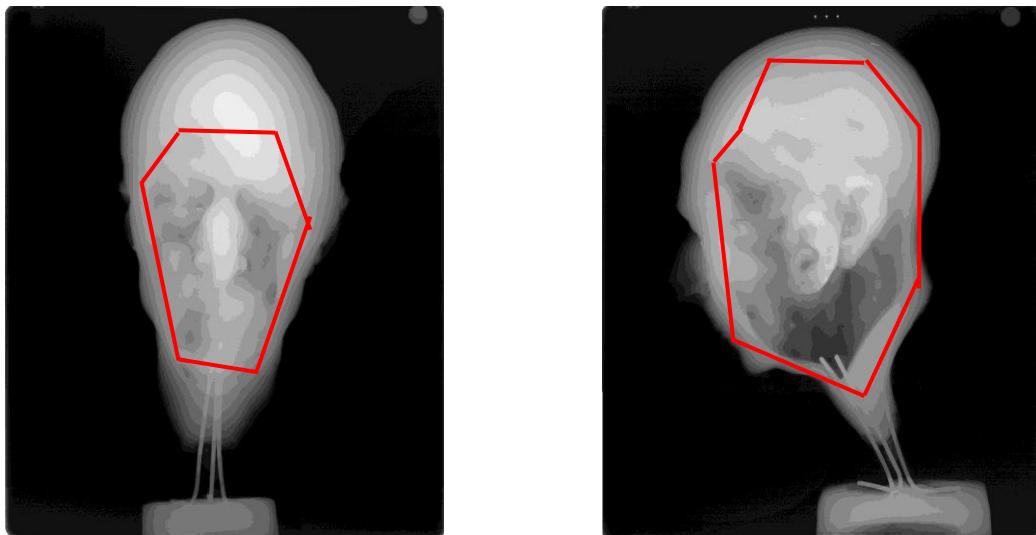
La **técnica** de realización podría responder a un proceso en dos etapas: una primera de **vaciado** y una segunda de **modelado**. Gracias a la realización de un estudio de Rayos X pudo observarse que la cabeza es hueca. Presenta una oquedad que abarca la totalidad del cráneo hasta el inicio del cuello. Por otra parte, gracias a la diferencia de densidad entre ambas zonas, se observó que las zonas modeladas (orejas y nariz), el cuello y la base son macizos. De hecho, en las radiografías que se presentan a continuación puede observarse que el grosor de la zona del rostro y la parte superior del cráneo es mayor respecto al de la parte frontal y posterior del cuello.

En las radiografías puede observarse la zona hueca de la cabeza,  
en el interior de la forma geométrica de color rojo.

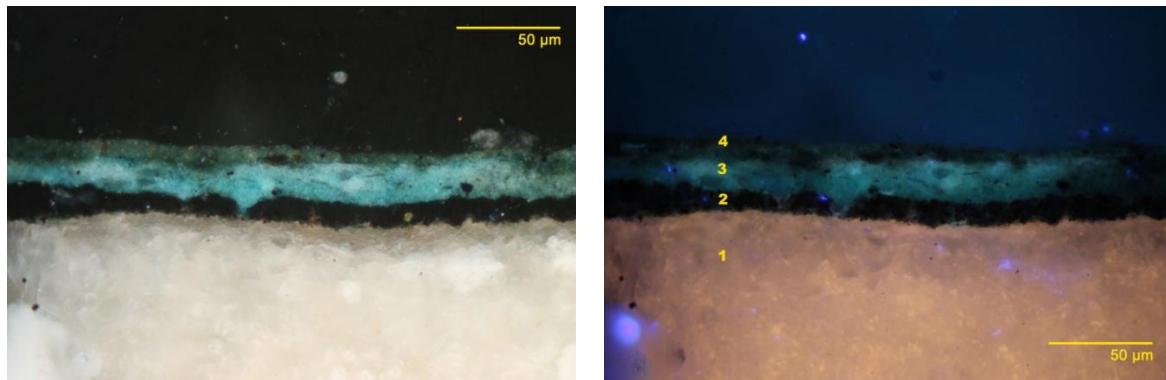
Corte estratigráfico de la muestra LM-067-02 bajo luz polarizada incidente en la imagen izquierda y bajo luz ultravioleta en la imagen derecha.  
(Fotografías: Archivo CNCR, Carmona, M.J., 2015)

1. **Estrato blanco:** correspondería al soporte de yeso.
2. **Estrato negro continuo:** correspondería al estrato base de la pátina.
3. **Estrato verde azulado continuo,** con inclusiones de otros colores: correspondería al color verde observado, que deja entrever el color negro subyacente.

4. **Estrato verde claro discontinuo**, con inclusiones de otros colores: correspondería al estrato de acabado que matiza el color, a visu se observa como un color verde blanquecino.

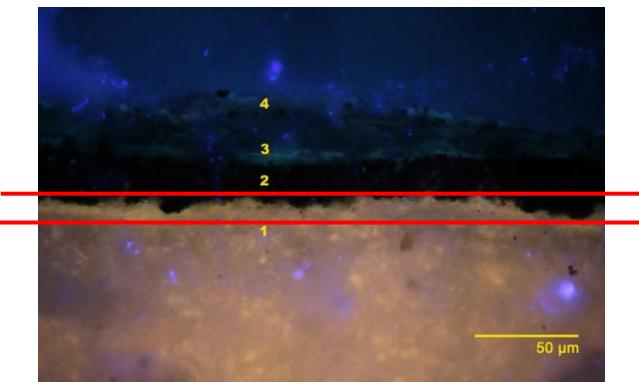
Además, a través de los faltantes del estrato polícromo se ha observado una coloración naranja rosácea que tiñe el soporte, la cual podría corresponder a la aplicación de una **imprimación**, como sustancia sellante de los poros del material de soporte. Dicha sustancia se observa en todas las muestras entre los estratos 1 y 2, con un color anaranjado claro bajo luz ultravioleta.

Corte estratigráfico de la muestra LM-067-03 bajo luz ultravioleta.  
(Fotografías: Archivo CNCR, Carmona, M.J., 2015)

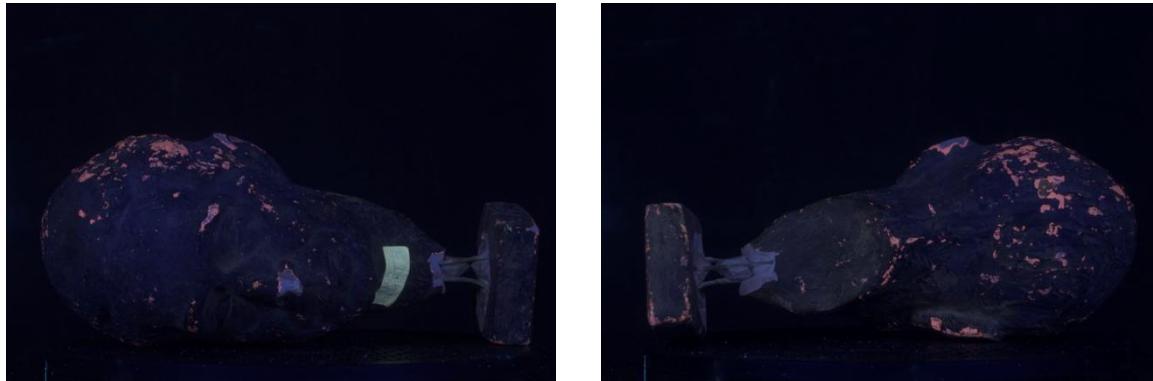
En el estudio de Fluorescencia Inducida por Radiación Ultravioleta (FUV) se observó que la superficie que corresponde con los faltantes del estrato polícromo que dejan el soporte a la vista emitía una coloración naranja intenso. Por su parte, los faltantes de volumen de mayor tamaño, como el de la nariz o los de la zona perimetral del cuello, no presentan emisión de ningún tipo. Debido a esta diferencia, se ha concluido que los faltantes del estrato polícromo podrían dejar a la vista el imprimante citado en párrafos anteriores y no el soporte propiamente tal.

Vista lateral izquierda total y lateral derecha total bajo radiación ultravioleta.  
(Fotografías: Archivo CNCR, Ormeño, L. 2015)

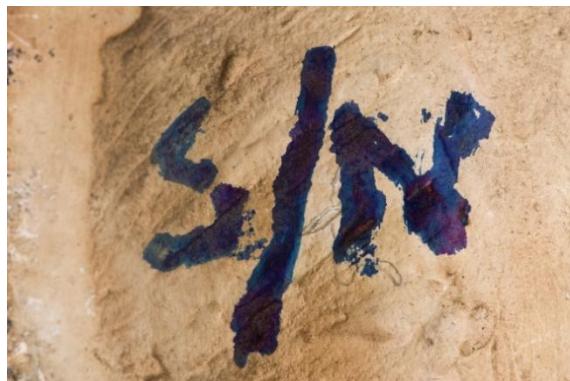
El busto presenta un rotulado en la zona inferior de la base, en el que aparece escrito “S/N” (sin número) con marcador azul oscuro. Dicha inscripción podría corresponder a la realización de un inventario, ya que suele asignarse a obras que no están registradas; sin embargo, se desconoce el motivo y el momento en el que fue escrito, aunque teniendo en consideración el lugar en el que fue la obra encontrada, cabe pensar que sería marcada antes de su almacenaje en dicho espacio.

Rotulado “S/N” con marcador azul oscuro en la parte inferior de la base.  
(Fotografía: Archivo CNCR, Rivas, V., 2015)

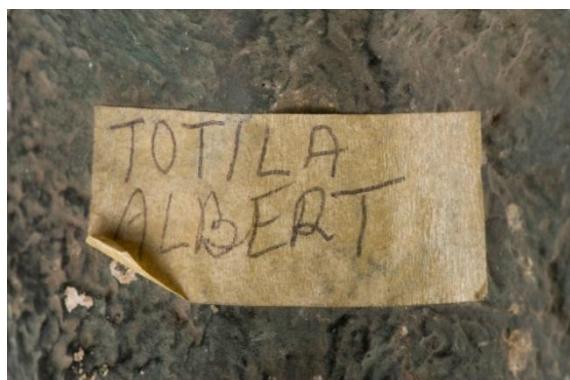
Por otra parte, en la zona media del cuello presenta un fragmento de cinta de enmascarar en el que aparece escrito “TOTILA ALBERT” con lápiz grafito. Se desconoce cuándo fue dispuesta, aunque cabe destacar que otra obra del mismo autor, encontrada junto a esta en la bodega del Museo, presentaba el mismo marcaje.

Fragmento de cinta de enmascarar con el nombre del autor escrito con lápiz grafito en la zona media del cuello.  
(Fotografía: Archivo CNCR, Rivas, V., 2015)

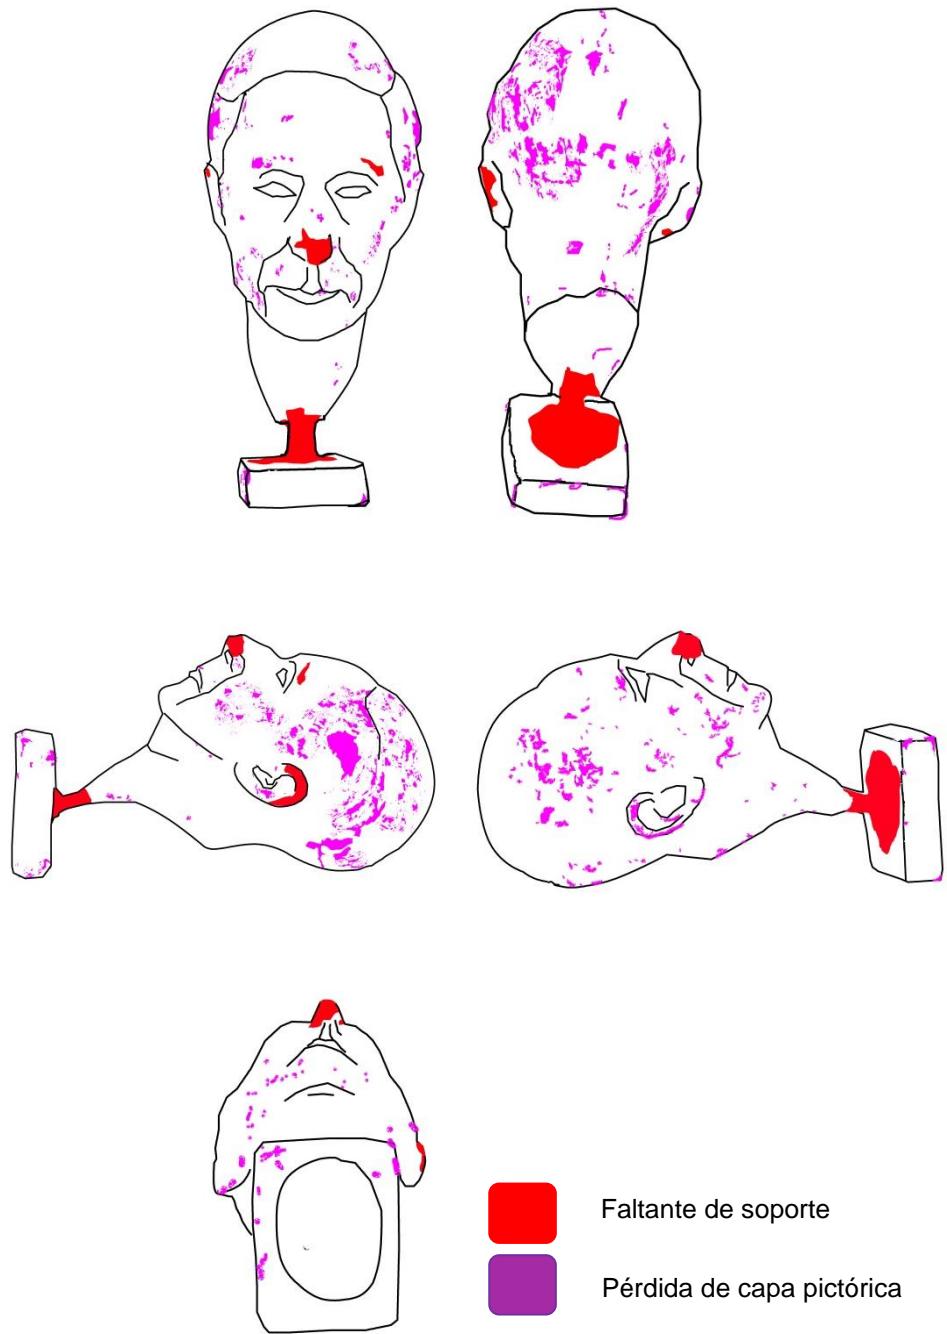
Los principales síntomas de deterioro son: por una parte, una fractura a la altura del cuello y su consecuente pérdida de material de soporte y, por otra parte, la presencia de diversos depósitos sobre la superficie así como numerosos faltantes del estrato polícromo.

A nivel estructural, destaca la **fractura** de la obra **a la altura del cuello**, relacionada con el faltante de volumen presente en dicha zona y la base. Además, con la **deformación del ángulo de inserción de las barras metálicas de la estructura interna** en la base y su consecuente **salida de los orificios en los que se introducen**, exceptuando la barra metálica izquierda de la parte delantera, que se mantiene unida a la base. Por otra parte, se observa que el **eje central del conjunto** se ha visto **desplazado** hacia delante y la izquierda.

(Mapa de alteraciones: Archivo CNCR, Neyra, G., 2015)

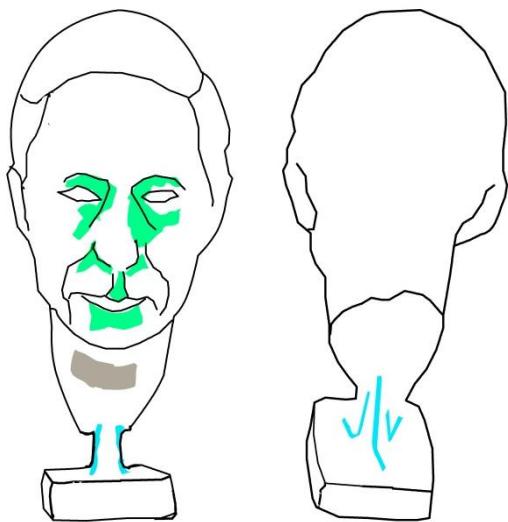
- Suciedad superficial adherida
- Estructura metálica interna
- Rotulado

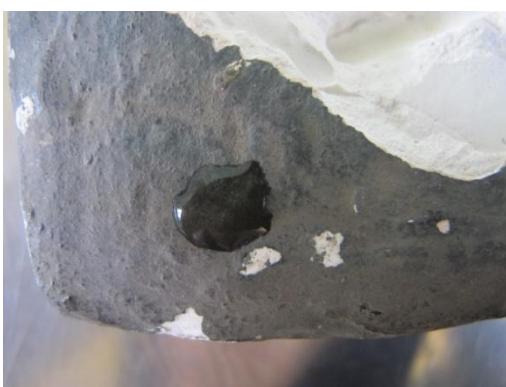
Se dispuso una gota de agua destilada, con la ayuda de un cuentagotas, sobre el parte superior de la base. Se observó que inmediatamente al entrar en contacto con la superficie disminuye su tensión superficial. Durante 1 o 2 segundos la gota permanece de dicho modo y transcurridos los mismos se absorbe completamente.

Prueba del ángulo de contacto.  
(Fotografía: Archivo CNCR, Royo, C., 2015)

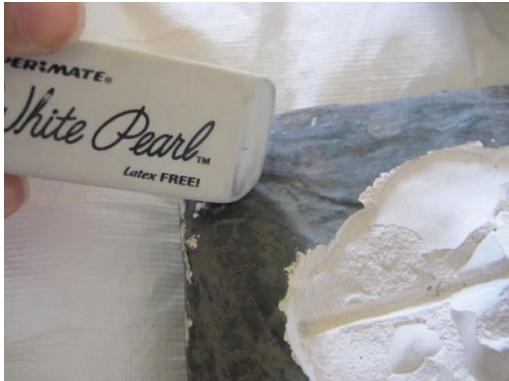
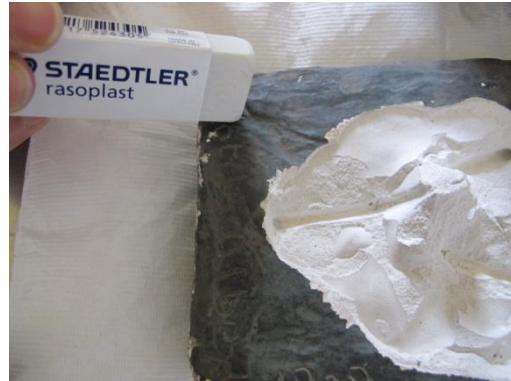
Por este motivo, se decidió realizar una **prueba con goma de borrar Staedtler®**, ya que presenta una mayor dureza pero al mismo tiempo es flexible permitiendo ejercer presión sobre la superficie sin rallarla. Se observó que si se ejercía elevada presión y se repetía el proceso de frotamiento en repetidas ocasiones comenzaba a removese la parte más externa del estrato de suciedad superficial, sin embargo, incluso repitiendo el proceso la suciedad más adherida no era retirada. Por tanto, se descartó este sistema.

Pruebas de limpieza en seco con gomas.  
(Fotografías: Archivo CNCR, Royo, C., 2015)

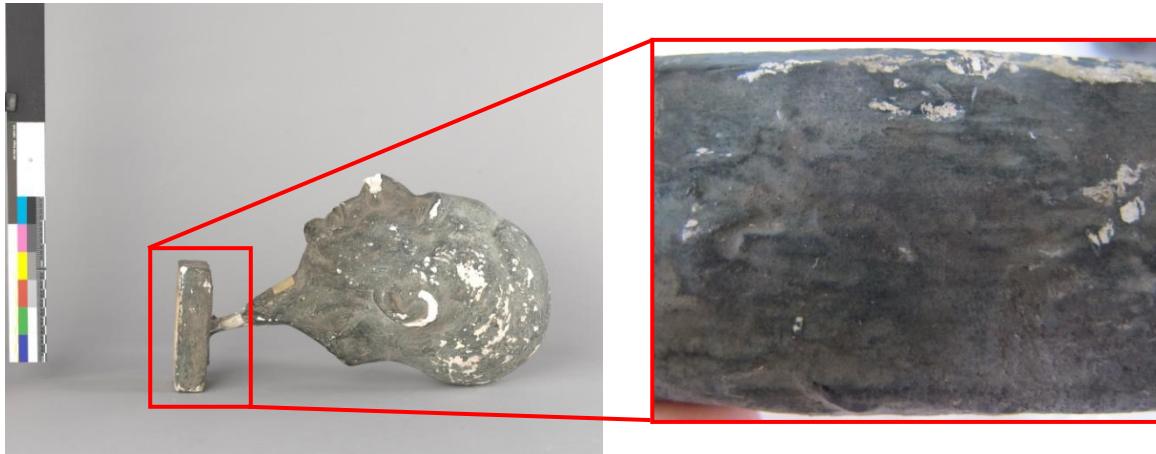
Zona de muestreo.  
(Fotografía: Archivo CNCR, Royo, C., 2015)

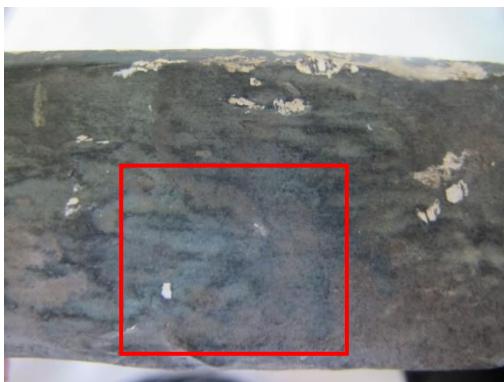
Zona de muestreo tras la realización de las pruebas,  
puede observarse una retirada de la suciedad superficial.  
(Fotografía: Archivo CNCR, Royo, C., 2015)

La solución acuosa tamponada a pH 5,5 dio buenos resultados en términos de limpieza y no se producía retirada del estrato polícromo aparente. Con la solución a pH 7 se obtuvieron resultados similares.

Pese a los buenos resultados, se consideró que el uso de soluciones acuosas en forma libre no era adecuado ya que el soporte de yeso es extremadamente poroso y el

estrato de policromía, pese a estar realizado con un aglutinante graso teóricamente, presenta cierta sensibilidad al agua.

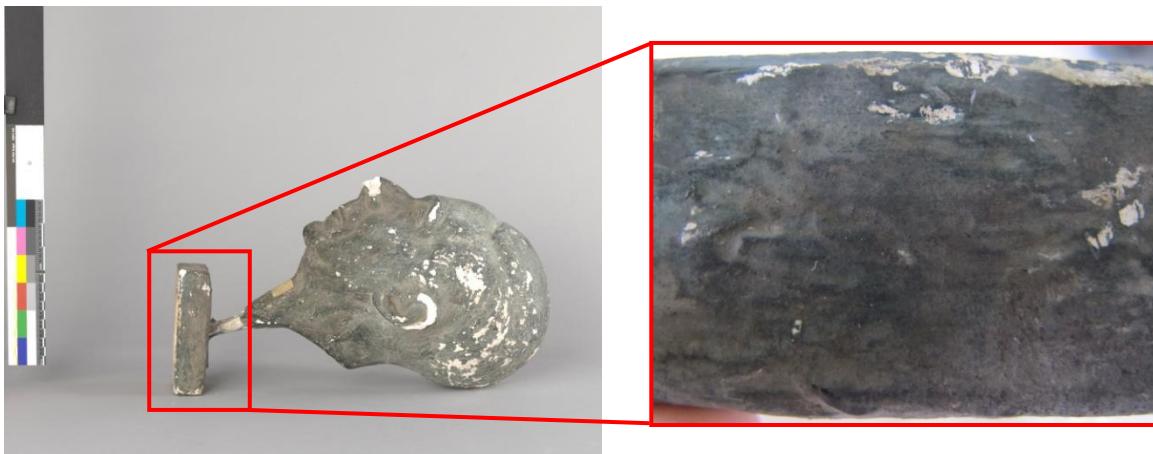
Zona de muestreo.  
(Fotografías: Archivo CNCR, Royo, C., 2015)

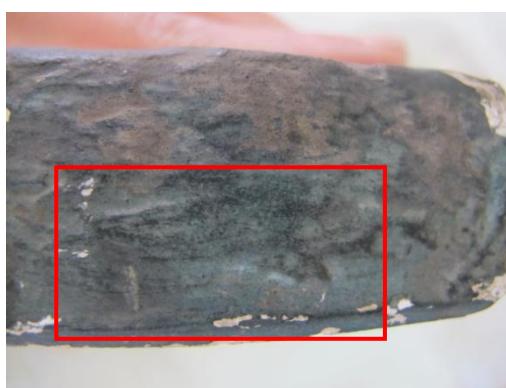
Por este motivo, se realizó una prueba de limpieza con una **solución de agua tamponada a pH 7 gelificada con Klucel G®<sup>13</sup>**. Se decidió utilizar la solución pH 7 por ser neutra, siendo que los resultados de la solución ácida eran similares. Los resultados fueron similares a los obtenidos con las soluciones acuosas en forma libre. Puesto que los resultados no variaban y el uso del gelificante requiere de un lavado posterior con una solución acuosa en forma libre, se descartó esta opción por ser más compleja sin mejorar la limpieza además de compatible sólo parcialmente.

Zonas de muestreo tras la realización de las pruebas,  
puede observarse una retirada de la suciedad superficial.  
(Fotografías: Archivo CNCR, Royo, C., 2015)

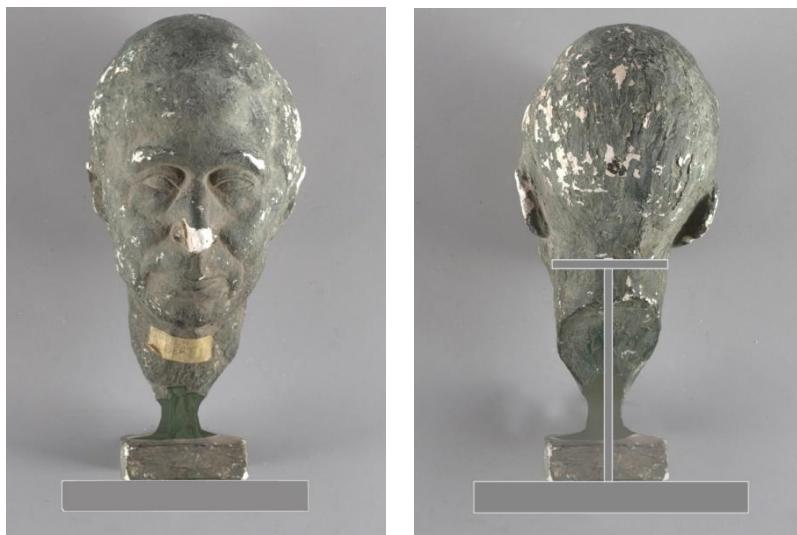
Por otra parte, cabe especificar que, como se introducía en el apartado de 4.5.1. “Propuesta de intervención”, la escultura requiere de una estructura auxiliar que descargue y reparta las cargas descompensadas de la obra, evitando así una fractura en la zona del cuello. Además, debe ser desmontable permitiendo tanto su exposición como su almacenaje en un lugar de tamaño reducido; presentar materiales compatibles con los originales.

Teniendo en cuenta dichos condicionantes **se ha proyectado digitalmente una base** desmontable, cuyos puntos de sujeción se dan en la parte de la nuca y se unen a un elemento vertical que se inserta en una base, la cual debe tener unas dimensiones mayores al ancho máximo de la pieza. Idealmente, la estructura será realizada en acrílico y deberá valorarse la disposición de protecciones entre dicho material y la superficie de la obra en las zonas en las que están en contacto. El diseño (medida, materiales, color), la confección y los costos del diseño final y ejecución de la base quedan a cargo del Museo mandante con el objetivo de obtener una estructura lo más acorde posible con la estética de exhibición, al mismo tiempo que cumpliendo con las características ya expuestas.

Proyección en color gris de la estructura de soporte  
en su vista frontal (imagen izquierda) y posterior (imagen derecha).  
(Gráficos: Archivo CNCR, Miori, G., 2015)

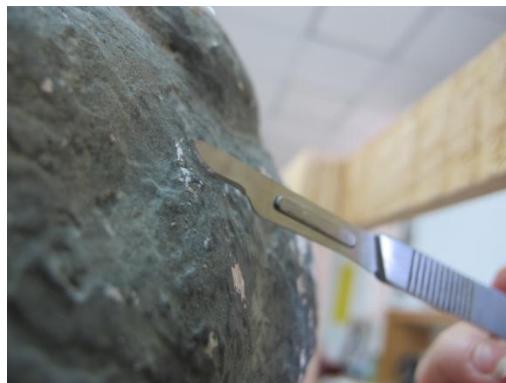
Por otra parte, se observan **depósitos superficiales** de diferente color y extensión, distribuidos de manera irregular por la superficie, aunque presentando una mayor acumulación en la parte superior de la cabeza y las zonas salientes del rostro, como cejas y pómulos. Cabe destacar que la mayoría de ellos son de color blanco o color marrón muy claro.

Eliminación físico-mecánica con bisturí de los depósitos superficiales.  
(Fotografía: Archivo CNCR, Royo, C., 2015)

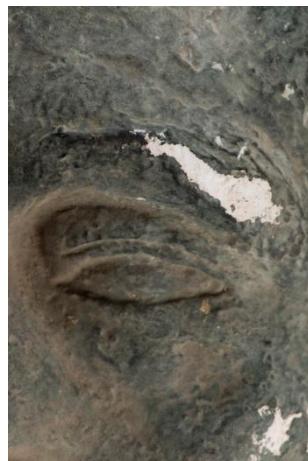
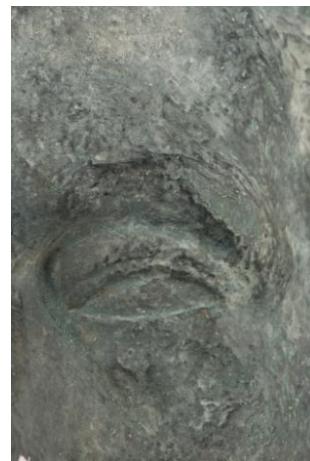
Detalle faltante del estrato polícromo  
de la ceja izquierda  
(Fotografías: Archivo CNCR, Rivas, V., 2015)

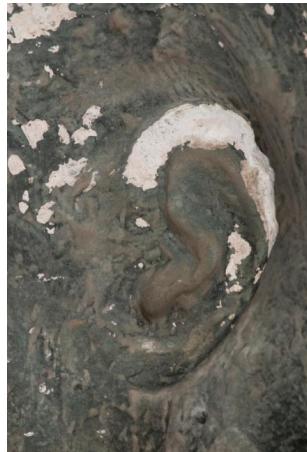
Detalle faltante de soporte y del estrato polícromo de la oreja izquierda inicial  
(Fotografías: Archivo CNCR, Rivas, V., 2015)

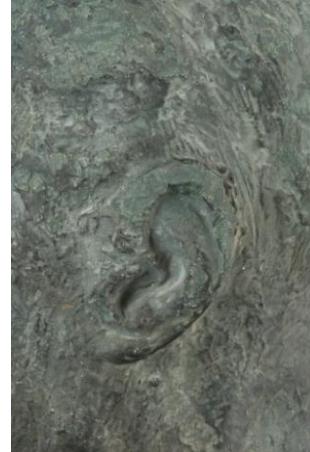
Detalle faltante de soporte y del estrato polícromo de la oreja izquierda final  
(Fotografías: Archivo CNCR, Rivas, V., 2015)

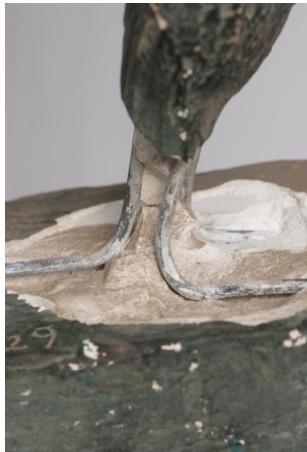
La **fractura y desprendimiento de la base y la figura** a la altura del cuello parece tener origen en las propias características de la manufactura de la obra, ya que siguiendo la forma que describe el cuello, puede deducirse que la superficie de unión entre éste y la base sería muy estrecha respecto a la anchura máxima de la obra. Puesto que se desconoce el momento en que tuvo lugar dicha fractura, cabe especificar que pudo producirse o bien únicamente favorecida por la manufactura original, o bien relacionada con un incorrecto almacenamiento. En ambos casos, la causa final sería la descompensación de las cargas de la obra, fracturándose a la altura del cuello y cayendo hacia delante, hecho concluido en base a la deformación de las barras metálicas de la estructura interna y la presencia de los faltantes volumétricos de mayor tamaño en los salientes de los volúmenes del rostro. Por otra parte, el origen de la fractura pudo darse en su contexto de almacenamiento en la bodega del Museo, por el impacto con otro objeto, el cual habría descompensado dichas cargas hacia la parte delantera y se hubieran sucedido los pasos ya descritos.

Detalle faltante volumétrico del cuello y la base inicial  
(Fotografías: Archivo CNCR, Rivas, V., 2015)

<p>adherida.</p> <p>Unión de las barras metálicas de la estructura interna a la base con resina epoxídica bicomponente de color transparente Araldit® Cristal.</p>	<p>interna en la base.</p> <p>Aplicación de resina epoxídica en el área de unión de cada hierro a la base y de los tres hierros entre sí.</p>		
<p><b>Fractura a la altura del cuello y presencia de un faltante volumétrico que abarca el cuello y la parte superior de la base<sup>16</sup>.</b></p>	<p>Protección de las zonas perimetrales de la reintegración volumétrica con ciclododecano.</p> <p>Reintegración volumétrica del cuello con yeso cerámico París a saturación en agua destilada.</p>	<p>Aplicación de ciclododecano en caliente por pincelado.</p> <p>Posterior aplicación de calor con espátula caliente, generando una capa de cristales homogénea. Se interpuso un film ignífugo transparente para ejecutar el proceso.</p> <p>Protección de la zona con papel film.</p> <p>Rallado de las superficies de contacto con la reintegración volumétrica con bisturí.</p> <p>Humectación con agua destilada de las superficies de</p>	<p>Ciclododecano.</p> <p>Calentador.</p> <p>Vaso de cristal.</p> <p>Pincel.</p> <p>Espátula caliente.</p> <p>Film ignífugo transparente.</p> <p>Papel film.</p> <p>Yeso cerámico París.</p> <p>Agua destilada.</p> <p>Bisturí.</p> <p>Lijas de diferentes grosorres.</p>	<p>Se reintegró el volumen perdido de la zona del cuello fracturada, recuperando la unidad formal de la obra y contribuyendo a su correcta lectura.</p>

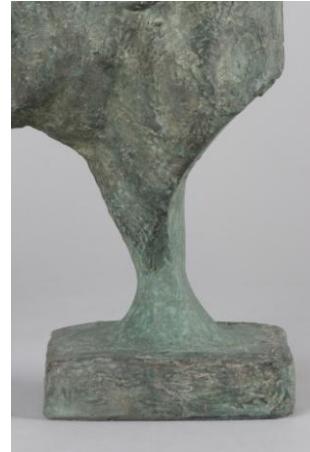
Detalle faltante volumétrico del cuello y la base final  
(Fotografías: Archivo CNCR, Rivas, V., 2015)

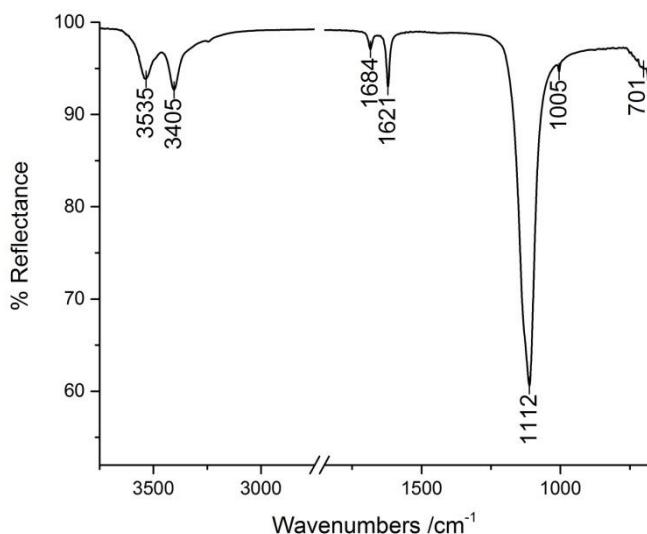
Resultado: Se logran observar las señales características del yeso (3535, 3405, 1684, 1621, 1112 y  $1005\text{ cm}^{-1}$ ), la señal a  $701\text{ cm}^{-1}$  corresponde a un artefacto aparecido al procesar el espectro.

Figura 2. Izquierda: Espectro FT-IR por ATR de la muestra LM-067-01 (Archivo fotográfico CNCR. Analista: T. Aguayo, 2015).

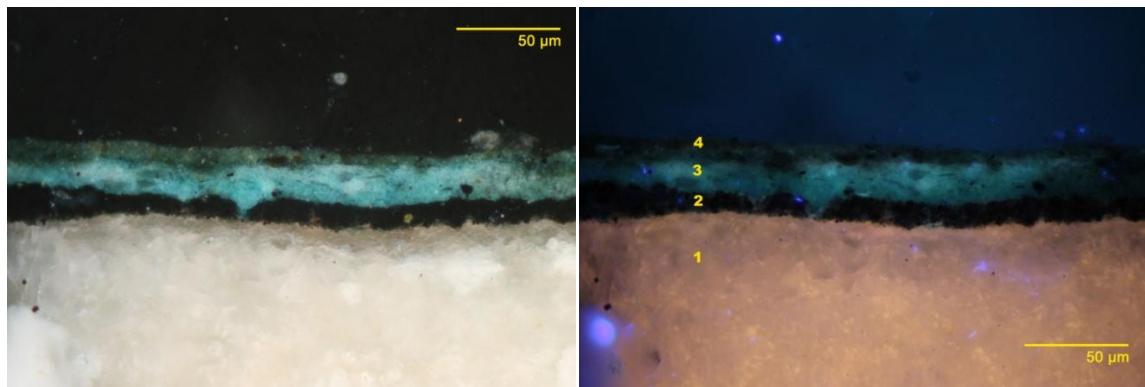
1. Estrato blanco de yeso. Bajo luz UV se observa una fluorescencia anaranjada. La altura no es representativa, ya que no se llegó al límite inferior de esta capa.
2. Estrato negro continuo e irregular. La altura máxima es 12  $\mu\text{m}$ .
3. Estrato continuo verde- azul, que posee inclusiones amarillas y marrones (tamaño grande), y en menor proporción negras y rojas (tamaño mediano). La altura máxima es 16  $\mu\text{m}$ .
4. Estrato discontinuo verde claro que luce más oscuro bajo la luz UV. La altura máxima es 10  $\mu\text{m}$ .

*Figura 3. Corte estratigráfico de la muestra LM-067-02 bajo luz UV (derecha) y bajo luz polarizada incidente (izquierda). (Archivo fotográfico CNCR. Fotógrafo: M. J Carmona, 2015).*

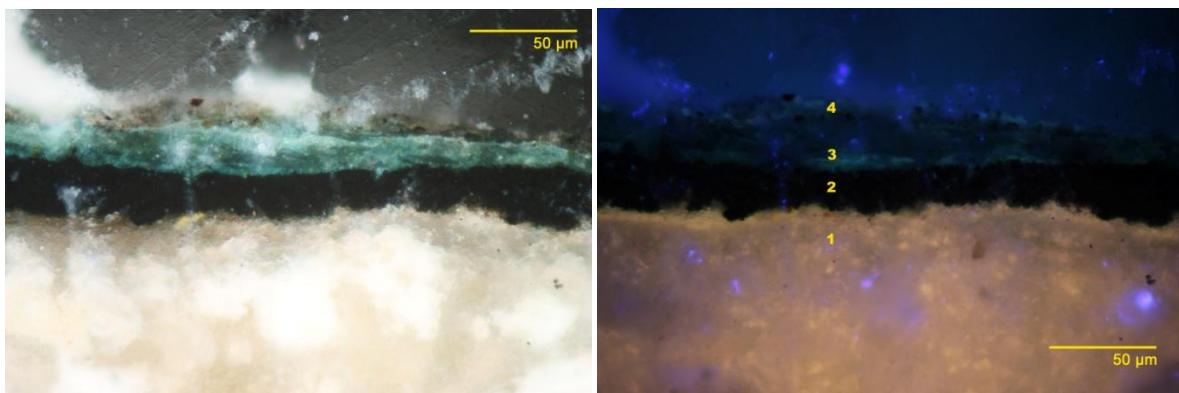
1. Estrato blanco de yeso. Bajo luz UV se observa una fluorescencia anaranjada. La altura no es representativa, ya que no se llegó al límite inferior de esta capa.
2. Estrato continuo e irregular negro. La altura máxima es 30 μm.
3. Estrato continuo e irregular verde- azul oscuro. La altura máxima es 22 μm.
4. Estrato irregular translúcido con inclusiones azul (grueso), marrón (grande), negro y amarillo (medianos). La altura máxima es 10 μm.

*Figura 4. Corte estratigráfico de la muestra LM-067-03 bajo luz UV (derecha) y bajo luz polarizada incidente (izquierda). (Archivo fotográfico CNCR. Fotógrafo: M. J Carmona, 2015).*

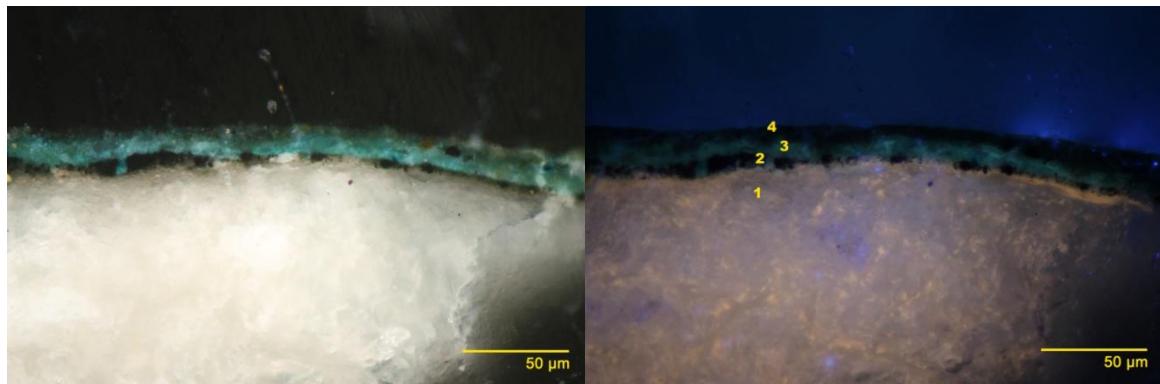
1. Estrato blanco de yeso. Bajo luz UV presenta una fluorescencia anaranjada. La altura no es representativa, ya que no se llegó al límite inferior de esta capa.
2. Estrato negro irregular y discontinuo. La altura máxima es 16 μm.

3. Estrato continuo verde- azul que presenta inclusiones azules y amarillas (grandes). La altura máxima es 24  $\mu\text{m}$ .
4. Estrato continuo e irregular verde- amarillo que presenta un oscurecimiento bajo luz UV. Se observan inclusiones negras, rojas y amarillas (medianas). La altura máxima es 16  $\mu\text{m}$ .

Figura 5. Corte estratigráfico de la muestra LM-067-04 bajo luz UV (derecha) y bajo luz polarizada incidente (izquierda). (Archivo fotográfico CNCR. Fotógrafo: M. J Carmona, 2015).

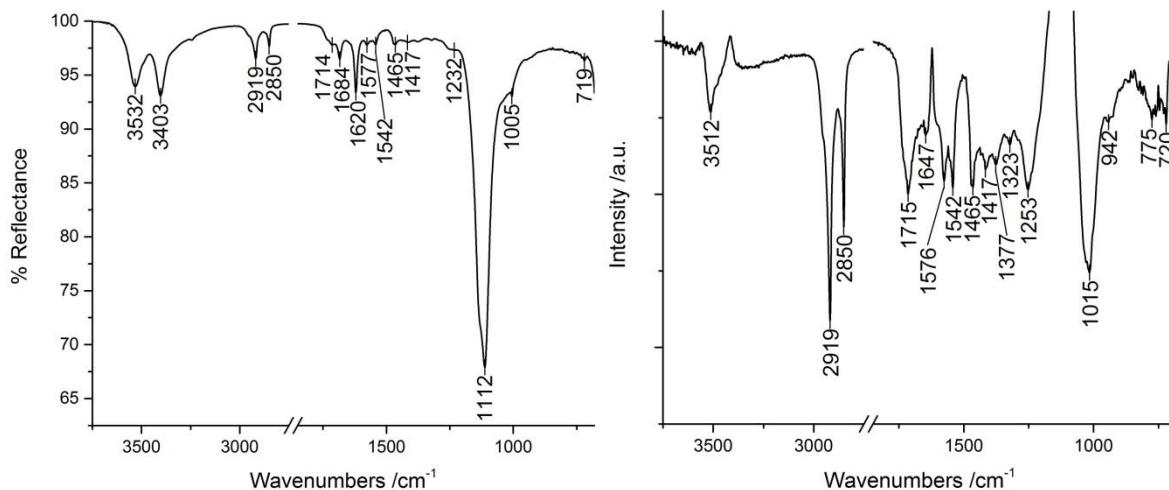
Resultado: Además de las señales del yeso se observan algunos hombros que indican la presencia de otro material no identificado (Figura 6, izquierda). Se realizó una resta espectral (Figura 6, derecha) para eliminar las señales del yeso utilizando como referencia el espectro de la muestra LM-067-01 y el resultado arrojó la presencia de un oleato de calcio ( $1576$  y  $1542 \text{ cm}^{-1}$ ) junto con señales que pueden atribuirse a un ácidos grasos ( $2919$ ,  $2850$ ,  $1715$ ,  $1647$ ,  $1465$ ,  $1417$ ,  $1377$ ,  $1253$  y  $720 \text{ cm}^{-1}$ ).

Figura 6. Izquierda: Espectro FT-IR por ATR de la muestra LM-067-05; Derecha: Resultado de la resta entre los espectros de las muestras LM-067-05 y LM-067-01 (Archivo fotográfico CNCR. Analista: T. Aguayo, 2015).

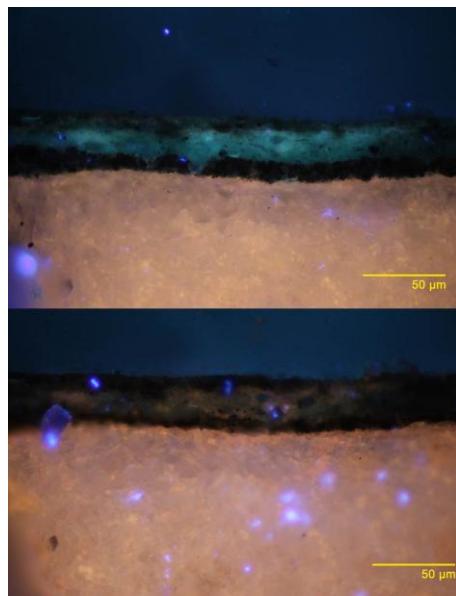
Se realizaron también pruebas de tinción para intentar caracterizar el aglutinante. En estas se observa una reacción positiva del estrato superior verde-azul al colorante Rodamina B, lo cual indicaría presencia de un aglutinante oleoso. Estos resultados aún no son concluyentes, porque no se ha hecho un estudio exhaustivo de tinciones en yeso, por lo que cabe la posibilidad de los falsos positivos por la porosidad del material, sin embargo, los resultados de la resta espectral confirman la información respecto de una capa pictórica aglutinada al óleo, y que además presenta un cierto grado de interacción con alguno de los materiales presentes (por la formación del oleato). Estas pruebas se observan en la figura 7.

Figura 7. Muestra LM-067-02, antes (Arriba) y después (abajo) de la tinción con Rodamina B bajo luz UV (Archivo fotográfico CNCR. Fotógrafo: M. J Carmona, 2015).

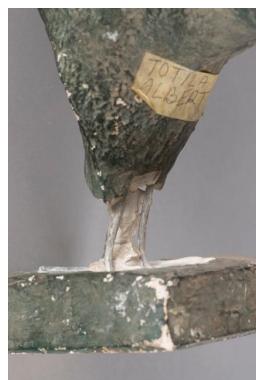
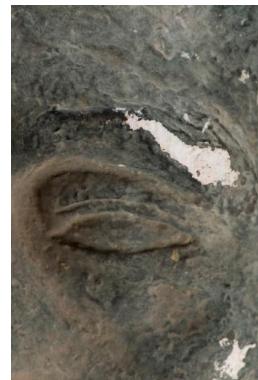
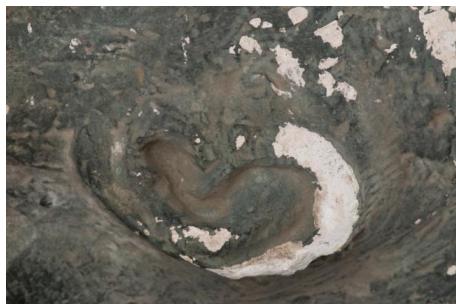
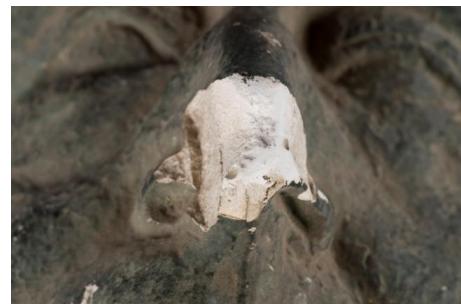
- Faltantes de diferentes tamaños, distribuidos principalmente en las zonas de salientes del busto. El faltante de mayor extensión se da en la zona del cuello, dejando a la vista la estructura metálica interna.
- Desportilladuras, destacando también en la zona de salientes y bordes.

Faltantes de volumen en la oreja izquierda, la ceja izquierda, el cuello y la nariz. En la imagen inferior izquierda se observan además las deportilladuras de la base.

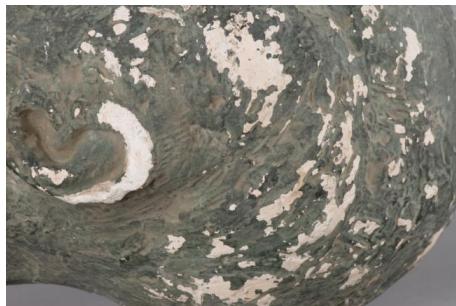
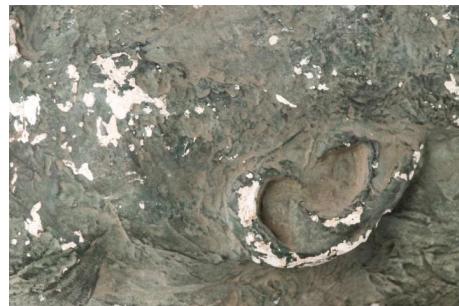
- Imprimante oxidado y envejecido.
- Desadherencia del estrato polícromo al soporte.
- Desprendimiento de escamas, destacando aquellas procedentes de la zona perimetral de los faltantes de policromía.
- Pérdidas de policromía, de diferentes tamaños, siendo las de mayor extensión las situadas en la zona superior y los laterales del cráneo, así como en el cartílago de las orejas y las cejas. En la mayoría de los casos, coinciden con las desportilladuras.

Faltantes del estrato polícromo de tamaño y distribución irregular.  
(Fotografías: Archivo CNCR, Rivas, V., 2015)

Reintegración cromática de los faltantes del estrato polícromo.  
(Fotografía: Archivo CNCR, Royo, C., 2015)

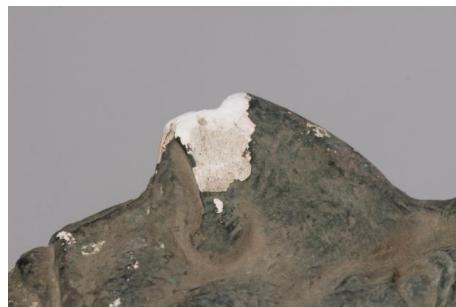
- Suciedad superficial generalizada adherida y no adherida, concentrándose en las zonas cóncavas y los intersticios de los bajorrelieves.

Suciedad superficial acumulada en las zonas cóncavas y los intersticios de los bajorrelieves.  
(Fotografías: Archivo CNCR, Rivas, V., 2015)

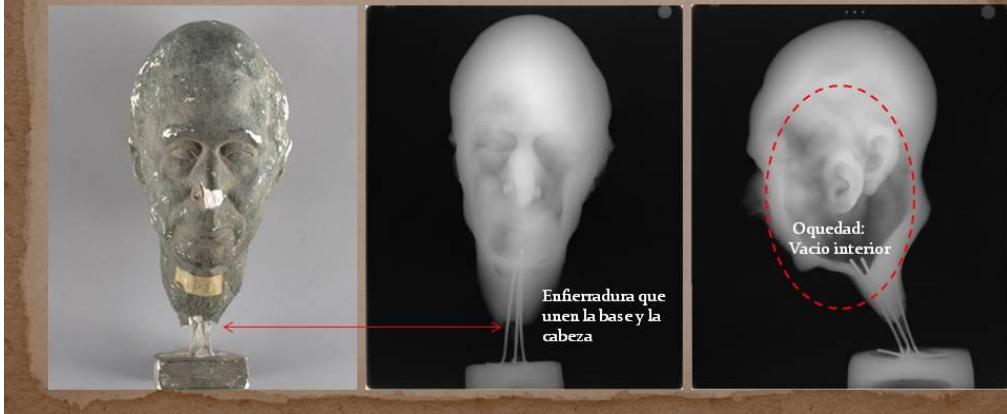
## Estado de Conservación Preliminar

- El estado de conservación es regular, presenta varios síntomas manifestados en, suciedad superficial y adherida, faltante del soporte y perdida de la estructura de la base, estas alteraciones abarcan al menos el 50% de su superficie total , concentrándose principalmente en problemas de tipo estructurales de magnitud alta.
