MEMORIA DE INTERVENCIÓN

Escultura / San Alberto Magno / Desconocido / Siglo XIX

Laboratorio de Escultura y Monumentos
Centro Nacional de Conservación y Restauración

11 de diciembre de 2017
Santiago de Chile

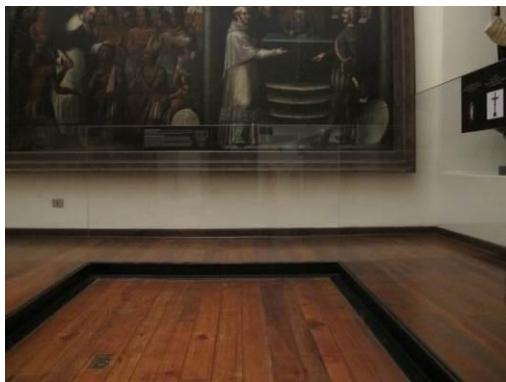
En el momento del traslado de la pieza al Centro Nacional de Conservación y Restauración, se encontraba en **exposición permanente** en la Sala 6 del Museo Histórico Dominicano, expuesta en un nicho arquitectónico, directamente **sobre el suelo de madera y protegida por un vidrio de seguridad** (Figura 9) de aproximadamente un metro de altura. Solamente recibe **iluminación indirecta desde la parte superior**, a través de lámparas incandescentes (focos halógenos) instaladas en el techo (Figura 10). En la misma habitación, se encuentran **otras obras escultóricas**: “Santa Catalina de Siena”, “Crucifijo” y “Santo Domingo de Guzmán”; las dos primeras de madera tallada y policromada y la tercera de pasta cartón madera policromada. **Además, tres óleos sobre tela**: “Santa Rosa de Lima con el Niño Dios”, “Fray Bartolomé de las Casas consolando a los indígenas y en presencia del emperador Carlos V” y “Genealogía de Santo Domingo y santos de la orden”.

Figura 9. Vidrio de seguridad ubicado en la Sala 6 del Museo Histórico Dominico ((Fotografía: Royo, C. 2016. Archivo CNCR).

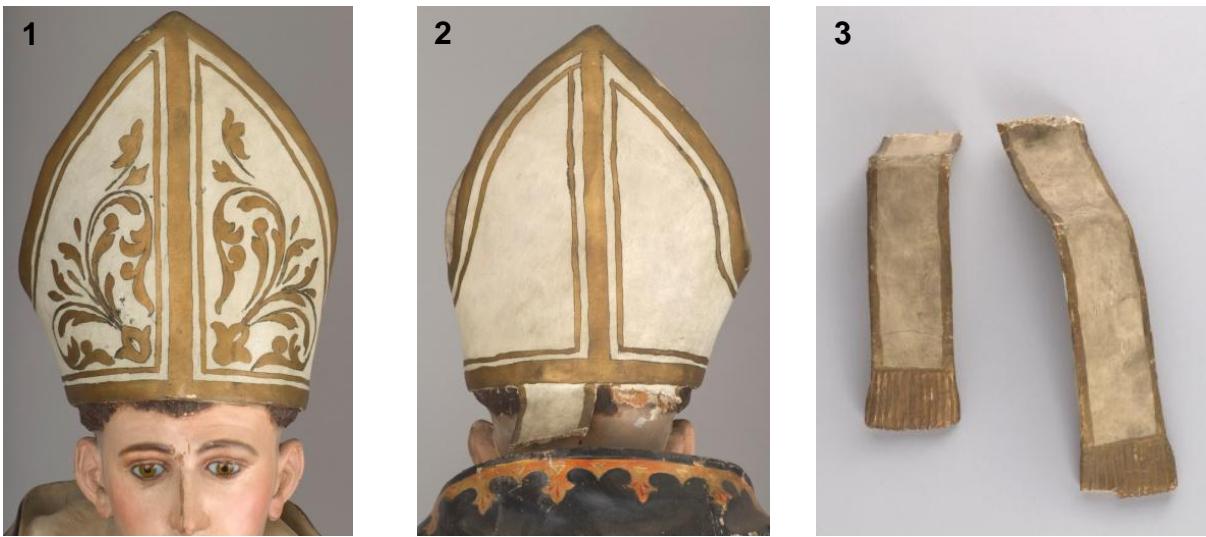
Figura 21. Mitra e ínfulas: (1) Vista frontal, se observa la decoración con franjas y motivos arabescos tipo filigrana de color dorado, (2) Vista posterior, en la parte inferior se observa el inicio de las ínfulas desprendidas a su llegada al Laboratorio, (3) Vista frontal de las ínfulas desadheridas a la mitra (Fotografías: Pérez, T. 2016. Archivo CNCR (1 y 2); Ormeño, L. 2016. Archivo CNCR (3)).

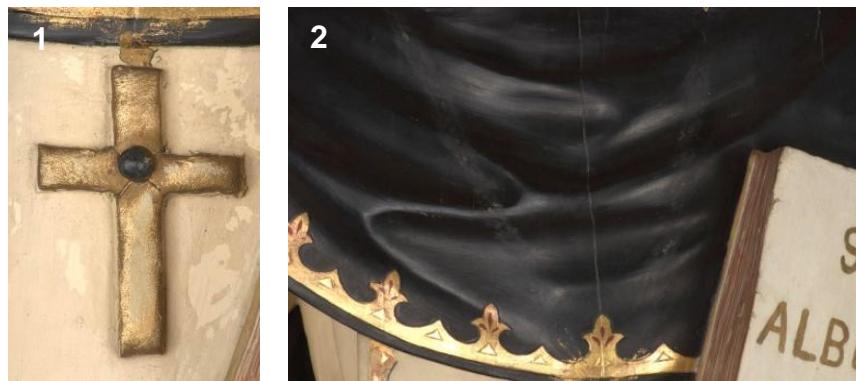
Como se desarrollará en apartados posteriores (ver apartado 4.1 Intervenciones anteriores), la **cruz latina** del pecho (Figura 22.1) debió presentar una cadena pintada sobre la esclavina que actualmente no se conserva, de la cual únicamente pueden verse marcas, observadas por el cambio de brillo de la superficie en esa zona (Figura 22.2), que dejan intuir que debió estar formada por eslabones más o menos alargados.

Figura 22. Cruz latina pectoral (1) y detalle de la zona del pecho en el que se pueden observar las marcas de la presencia de una cadena pintada de la que colgara la cruz (2) (Fotografías: Pérez, T. 2016. Archivo CNCR).

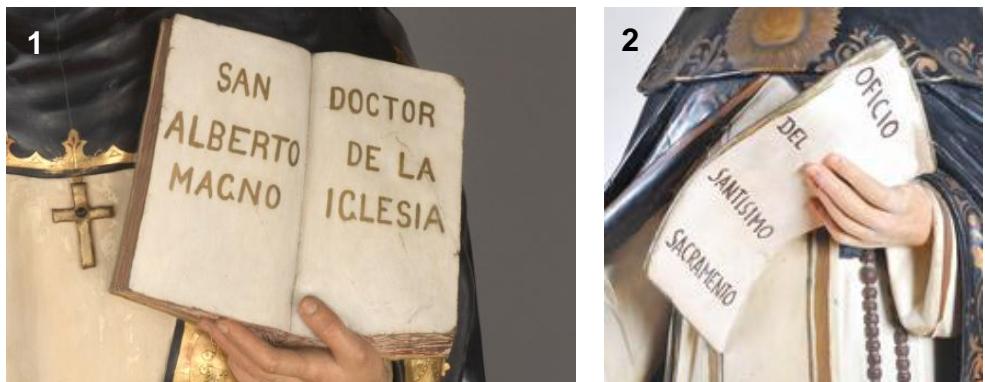
La figura sostiene con la mano izquierda un **libro abierto**, en el que aparece **escrito** con letras mayúsculas doradas “**San Alberto Magno**” en la página izquierda y “**Doctor de la Iglesia**” en la página derecha. Sin embargo, este escrito se ha relacionado con una acción posterior a la manufactura de la obra, probablemente dentro de su contexto de culto activo, por varios motivos: en primer lugar, el dorado de las letras parece responder al uso de una purpurina, de características similares a el pigmento dorado en polvo utilizado para la ejecución de otros repintes en la escultura (motivos decorativos de la mitra, cruz pectoral, etc...); por otra parte, tanto la escultura de Santo Tomás de Aquino expuesta en el Museo Histórico Dominico, como otras esculturas ubicadas actualmente en las hornacinas de la fachada de la Iglesia de la Recoleta Dominicana, presentan libros y/o pergaminos escritos con el mismo tipo de pigmento y letras prácticamente iguales, hecho que lleva a pensar que fueron realizados por la misma persona o al menos en momentos cercanos en el tiempo (Figura 25).

Figura 25. Repinte de las letras de libros y pergaminos de varias obras del Museo Histórico Dominicano: (1) Libro de San Alberto Magno, (2) Pergamino de Santo Tomás de Aquino; puede observarse una clara similitud en la caligrafía de ambas fotografías (Fotografías: Pérez, T. 2016. Archivo CNCR (1); Osorio, J. 2010. Archivo MHD (2)).

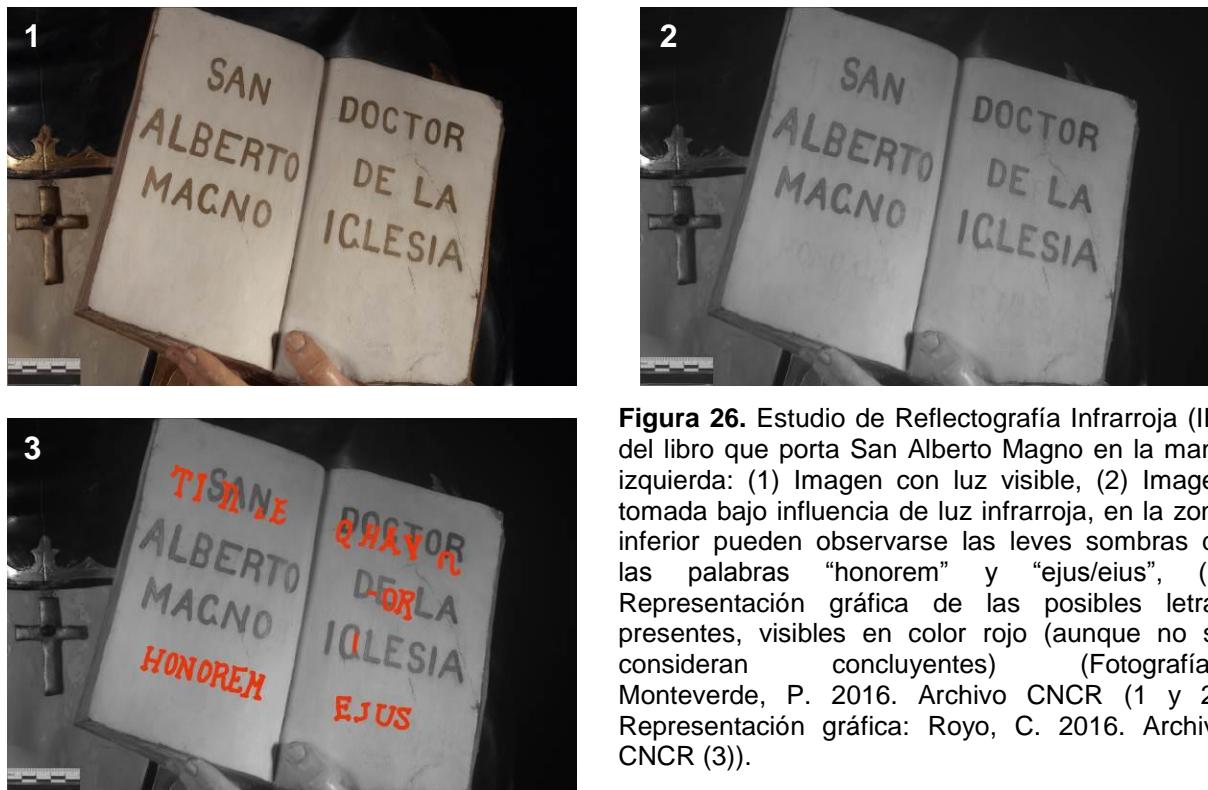
Figura 26. Estudio de Reflectografía Infrarroja (IR) del libro que porta San Alberto Magno en la mano izquierda: (1) Imagen con luz visible, (2) Imagen tomada bajo influencia de luz infrarroja, en la zona inferior pueden observarse las leves sombras de las palabras “honorem” y “ejus/eius”, (3) Representación gráfica de las posibles letras presentes, visibles en color rojo (aunque no se consideran concluyentes) (Fotografías: Monteverde, P. 2016. Archivo CNCR (1 y 2); Representación gráfica: Royo, C. 2016. Archivo CNCR (3)).

Para corroborar dicha hipótesis se realizó un **estudio de Reflectografía Infrarroja (IR)**, gracias al cual pudo observarse que **bajo el estrato de policromía blanco aparece un escrito en latín** (Figura 26.2), sin embargo, debido a que las actuales letras se encuentran sobre éste, no ha podido esclarecerse el significado exacto del mismo. Además de letras aisladas, la única

zona que ha podido observarse con claridad es la parte inferior, en la que puede leerse la palabra “HONOREM”²⁰ en la página izquierda, y “EJUS” o “EIUS”²¹ en la derecha (Figura 26.3).

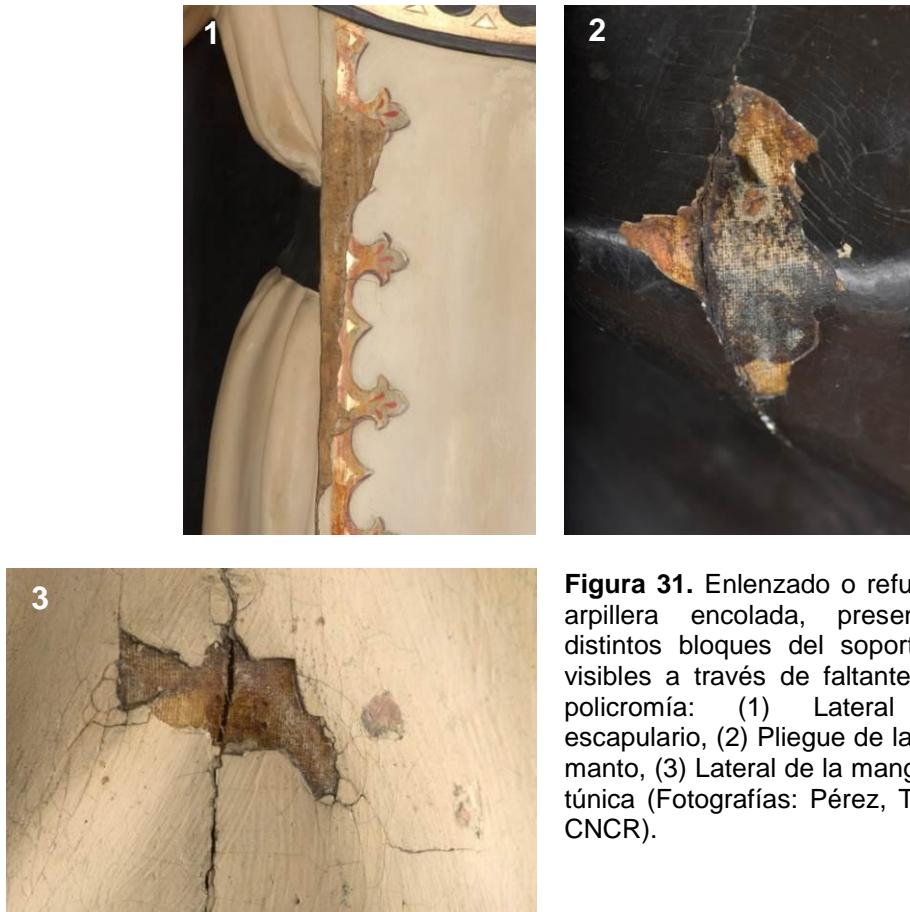
observado el uso de **tela de arpillería encolada como refuerzo** (Figura 31) entre las uniones de bloques de madera adyacentes. Esta técnica, también conocida como **enlenzado**, consiste en sumergir tiras de lienzo con los bordes desflecados en cola animal caliente, para posteriormente disponerlas bien estiradas sobre las zonas de unión.

Figura 31. Enlenzado o refuerzos de tela de arpillería encolada, presentes entre los distintos bloques del soporte de madera y visibles a través de faltantes del estrato de policromía: (1) Lateral derecho del escapulario, (2) Pliegue de la zona inferior del manto, (3) Lateral de la manga derecha de la túnica (Fotografías: Pérez, T. 2016. Archivo CNCR).

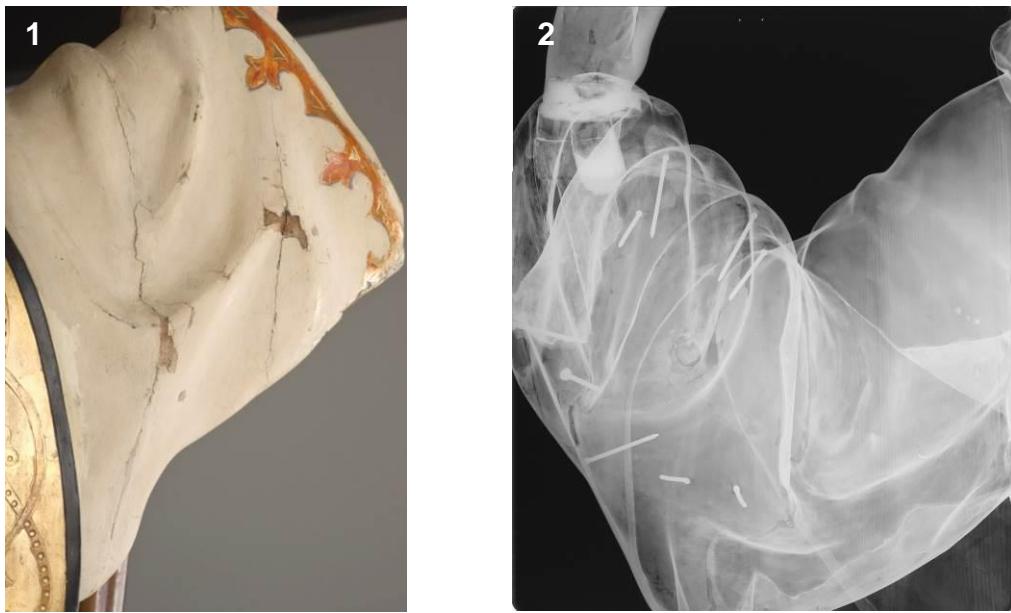
Además, gracias al estudio de Rayos X realizado ha podido concluirse que se trata de una obra formada por diversos bloques (Figura 30): a los bloques centrales que dan forma al cuerpo de la escultura, se añadirían por su derecha los tres que forman el brazo (Figura 32.1 y 2), ensamblándose al último la mano a través de un grueso tarugo de sección circular (Figura 32.3); por la izquierda el espesor de la obra es tal que los resultados obtenidos no son concluyentes, si bien la mano debió añadirse a la manga con posterioridad, siendo probablemente tallada en conjunto con el libro.

Figura 32. Unión de bloques del soporte de madera, zona de la manga derecha: (1) Fotografía con luz visible de la parte posterior de la manga, en la que se observan las fisuras del estrato de policromía coincidentes con los bloques de madera del soporte, (2) Radiografía de la parte delantera de la manga, en la que se observan las uniones de los bloques y los clavos metálicos, (3) Radiografía de la mano derecha, el cuadrado rojo muestra la ubicación del grueso tarugo que une la mano a la manga (Fotografías: Pérez, T. 2016. Archivo CNCR (1); Radiografía y digitalización: Correa, C. 2016. Archivo CNCR (2 y 3)).

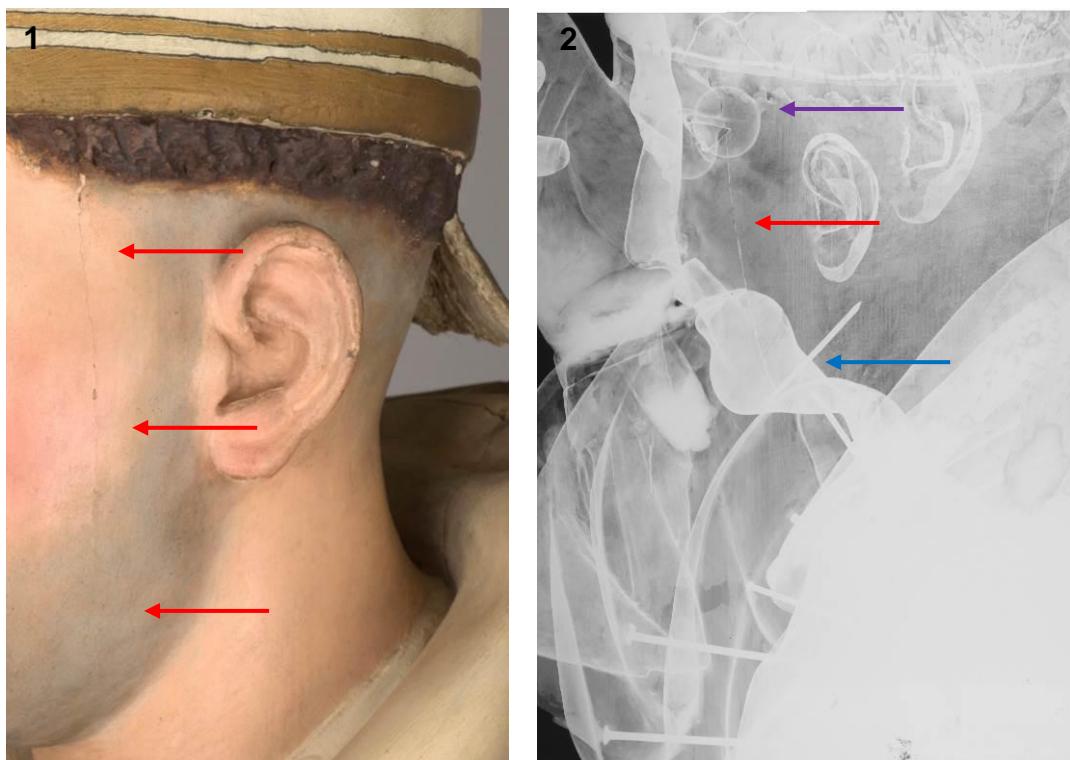
Cabe especificar que, habitualmente las **cabezas y manos** se desbastaban y tallaban junto al resto del bloque, para luego ser cortadas y **trabajadas por separado**, no volviéndose a unir hasta estar terminadas. De hecho, en el caso de la cabeza, solía cortarse la mascarilla del conjunto de la cabeza (una vez aplicadas las capas de base de preparación), para luego vaciar por la parte interior la zona de las cuencas de los ojos e insertar los ojos de vidrio (que podían ser esféricos o semiesféricos). En este caso, en los laterales del rostro pueden observarse las fisuras que corresponden a la **mascarilla** (Figura 33.1), también visible a través del estudio de Rayos X (Figura 33.2), cuyos resultados además aportan otros datos interesantes: la mascarilla

se une al resto de la cabeza a través de un largo clavo metálico que se inserta desde la parte inferior de la barbilla (Figura 33.2), además se observa que en este caso los **ojos de vidrio** son completamente esféricos (Figura 33.2).

Figura 33. Marcas de la mascarilla del rostro: (1) Fotografía con luz visible, con las flechas rojas se indica la fisura de la policromía que corresponde con la mascarilla (2) Radiografía de la zona del rostro, con la flecha roja se indica la unión de la cabeza y la mascarilla, con la flecha azul el clavo metálico que las une desde la parte inferior de la barbilla, y con la flecha violeta los ojos esféricos de vidrio (Fotografía: Pérez, T. 2016. Archivo CNCR (1); Radiografía y digitalización: Correa, C. 2016. Archivo CNCR (2)).

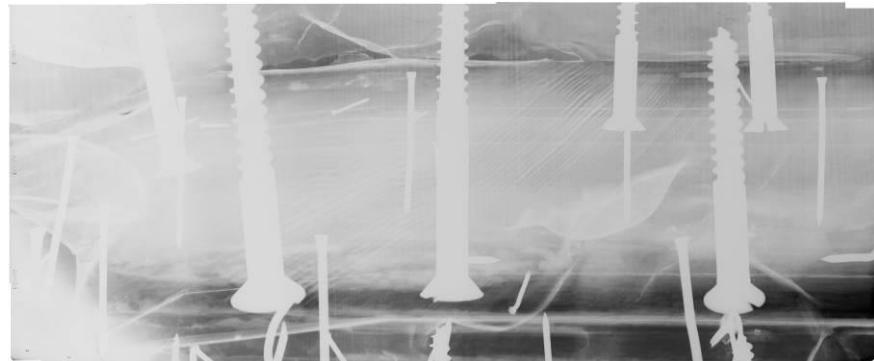
longitudes, dispuestos en diversas direcciones, como de gruesos tornillos desde el interior de la peana (Figura 36), ya que sus cabezas se ven en la zona interior de ésta (Figura 37).

Figura 36. Radiografía de la zona de unión de la nube y la peana, se observan los clavos de hierro y tornillos dispuestos en diversas direcciones (Radiografía y digitalización: Correa, C. 2016. Archivo CNCR).

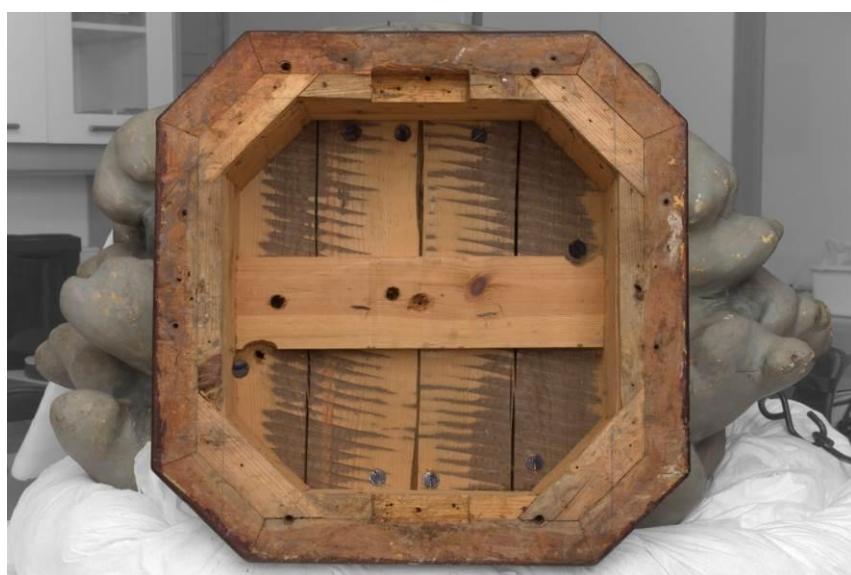
Figura 37. Zona inferior de la peana, se observa el sistema constructivo y las cabezas planas de los tornillos que unen la peana a la nube desde el interior (Fotografía: Ormeño, L. 2016. Archivo CNCR).

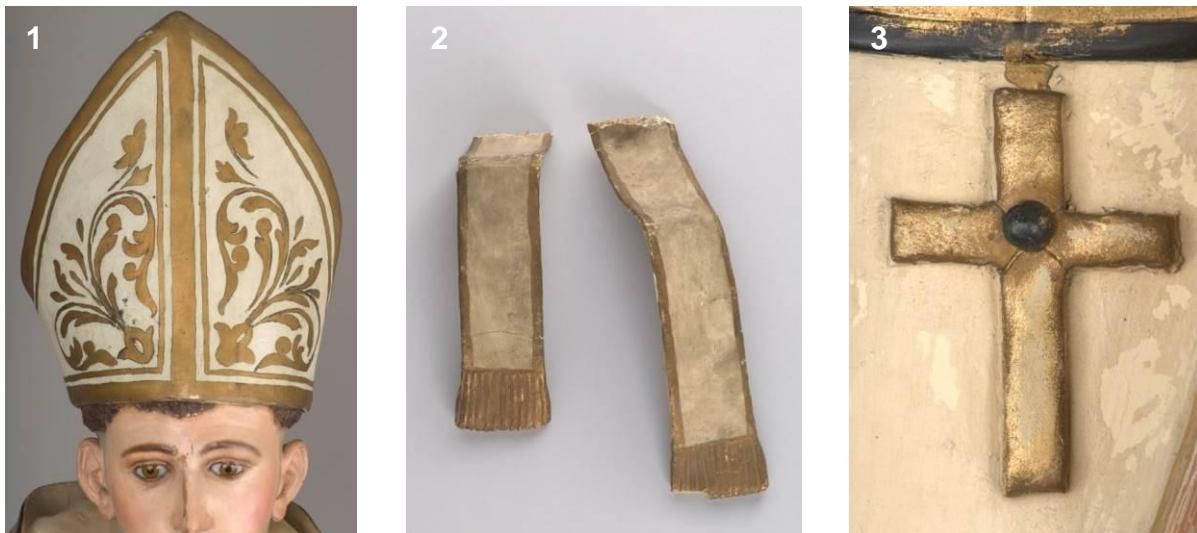
Sobre la mitra aparecen motivos decorativos realizados con **oro falso en forma de pigmento (purpurina)** (Figura 39.1), compuesta principalmente de **cobre y zinc**, según los resultados obtenidos de los análisis de laboratorio. Este pigmento parece ser el mismo utilizado para cubrir las cenefas y borlas de las ínfulas (Figura 39.2), así como la cruz pectoral (Figura 39.3).

Figura 39. Repolicromía blanca con decoraciones realizadas con oro falso (a base de cobre y zinc) en forma de pigmento: (1) Vista frontal de la mitra, (2) Vista frontal de las ínfulas, (3) Detalle de la cruz pectoral (Fotografías: Pérez, T. 2016. Archivo CNCR (1 y 3); Ormeño, L. 2016. Archivo CNCR(2)).

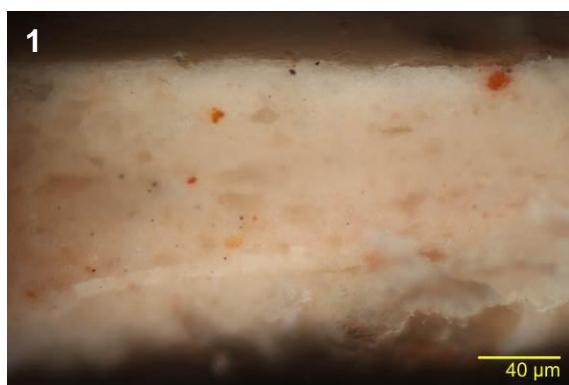
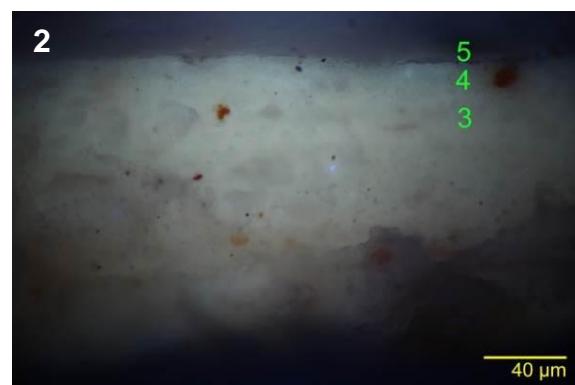
Tanto en la muestra LM-077-07, tomada de la nariz (Figura 40.1 y 40.2), como en la muestra LM-077-08, tomada de la mano derecha (Figura 40.3 y 40.4), se observan **tres estratos de color rosado**, intercalándose uno translúcido entre los dos primeros. Además, en la muestra tomada de la mano se observan inclusiones que emiten una elevada fluorescencia blanca bajo luz ultravioleta (UV) en el estrato rosado más superficial (identificado con el número 5), pareciendo presentar características muy diferentes respecto de los subyacentes y de aquellos observados en la muestra tomada de la nariz.

Cotejando las estratigrafías con la información obtenida de la observación visual y otros estudios, se ha concluido que el estrato más superficial de color rosado responde a una repolicromía. Como puede observarse en la Figura 40.5, gracias a los faltantes del estrato de repolicromía a simple vista pueden observarse los estratos de rosado subyacentes en la mano derecha.

Figura 40. Repolicromía de las carnaciones: (1 y 2) Secuencia estratigráfica superior de la nariz, se observan tres estratos de color rosado; (3 y 4) Secuencia estratigráfica de la mano derecha, también se observan tres estratos de color rosado, en el más superficial –número 5- aparecen inclusiones que emiten una elevada fluorescencia blanca bajo luz ultravioleta (UV), (5) Faltante de repolicromía que deja a la vista los estratos subyacentes de color rosado (Fotografías: Godoy, V. 2016. Archivo CNCR (1, 2, 3 y 4); Pérez, T. 2016. Archivo CNCR (5)).

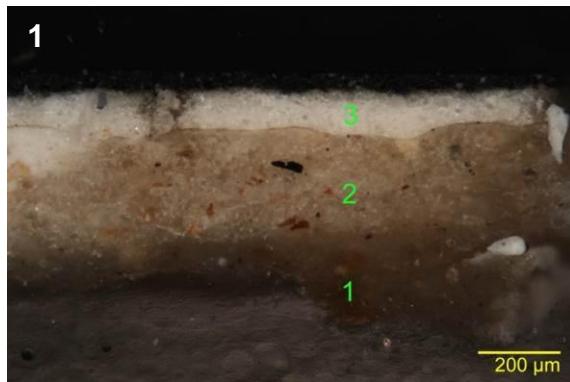
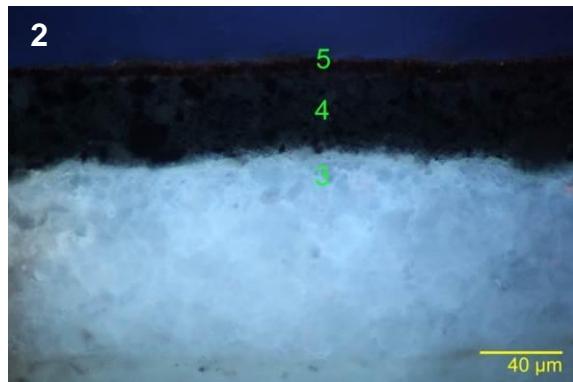
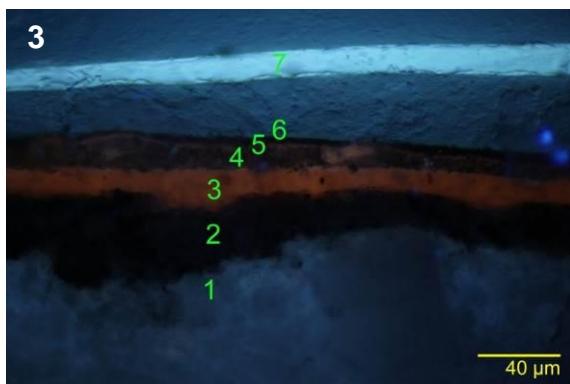
En las **zonas de color negro** de la vestimenta fueron tomadas dos muestras (LM-077-03 y LM-077-04) para análisis estratigráfico. En ambas se observan **uno o dos estratos** más o menos gruesos de **base de preparación**, sobre los que hay un **estrato de policromía negra**; sobre éste otro **estrato de color negro muy fino**, asociado a una intervención de **repolicromía** (Figura 44).

Figura 44. Secuencia estratigráfica del manto negro: (1) Estratos inferiores de la secuencia estratigráfica de la muestra LM-077-03, (2) Estrato superiores de la secuencia estratigráfica de la muestra LM-077-03 bajo luz ultravioleta (UV), el estrato 4 responde a la policromía primaria y el estrato 5 a la repolicromía, (3) Corte estratigráfico de la Muestra LM-077-04 bajo luz ultravioleta (UV), el estrato 5 responde a la policromía primaria y el estrato 6 a la repolicromía. Se observa un estrato de repolicromía muy fino y sin base de preparación intermedia (Fotografías: Godoy, V. 2016. Archivo CNCR).

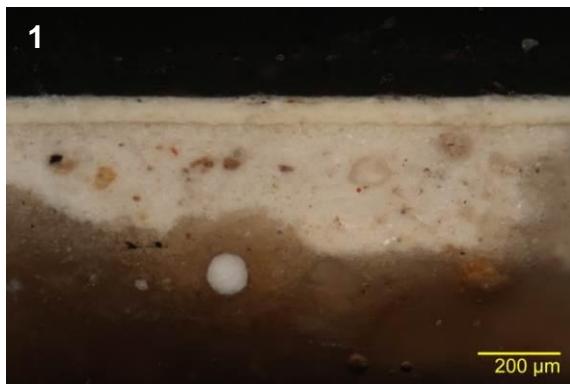
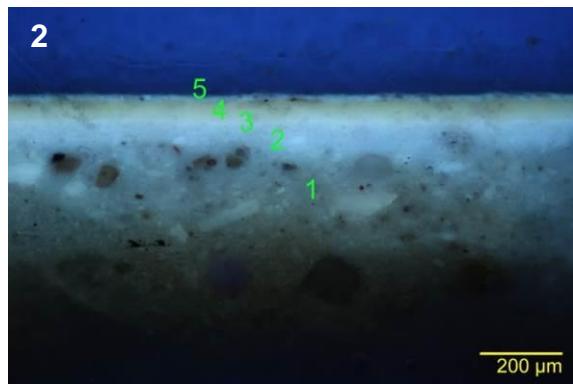
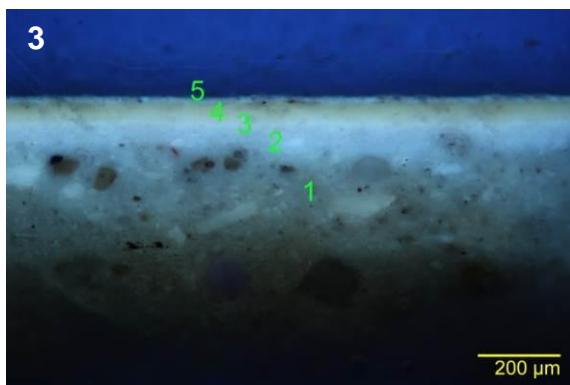
Figura 45. Secuencia estratigráfica de la túnica blanca: (1) Estratos de la secuencia estratigráfica de la muestra LM-077-06, (2) Secuencia estratigráfica de la muestra LM-077-06 bajo luz ultravioleta (UV), el estrato 4 responde a la policromía primaria y el estrato 5 a la repolicromía, (3) Secuencia estratigráfica de la Muestra LM-077-05 bajo luz ultravioleta (UV), el estrato 4 responde a la policromía primaria y el estrato 5 a la repolicromía. Se observa un estrato de repolicromía muy fino y sin base de preparación intermedia (Fotografías: Godoy, V. 2016. Archivo CNCR).

En las **zonas de color blanco** de la vestimenta fueron tomadas otras dos muestras para estratigrafía (LM-077-05 y LM-077-06). **Siguiendo el mismo patrón** que en las zonas de color negro, se observan uno o dos estratos de base de preparación, seguidos por un estrato de policromía blanca al que sigue uno del mismo color mucho más fino, que se asociaría a la misma intervención de **repolicromía** que el anterior (Figura 45).

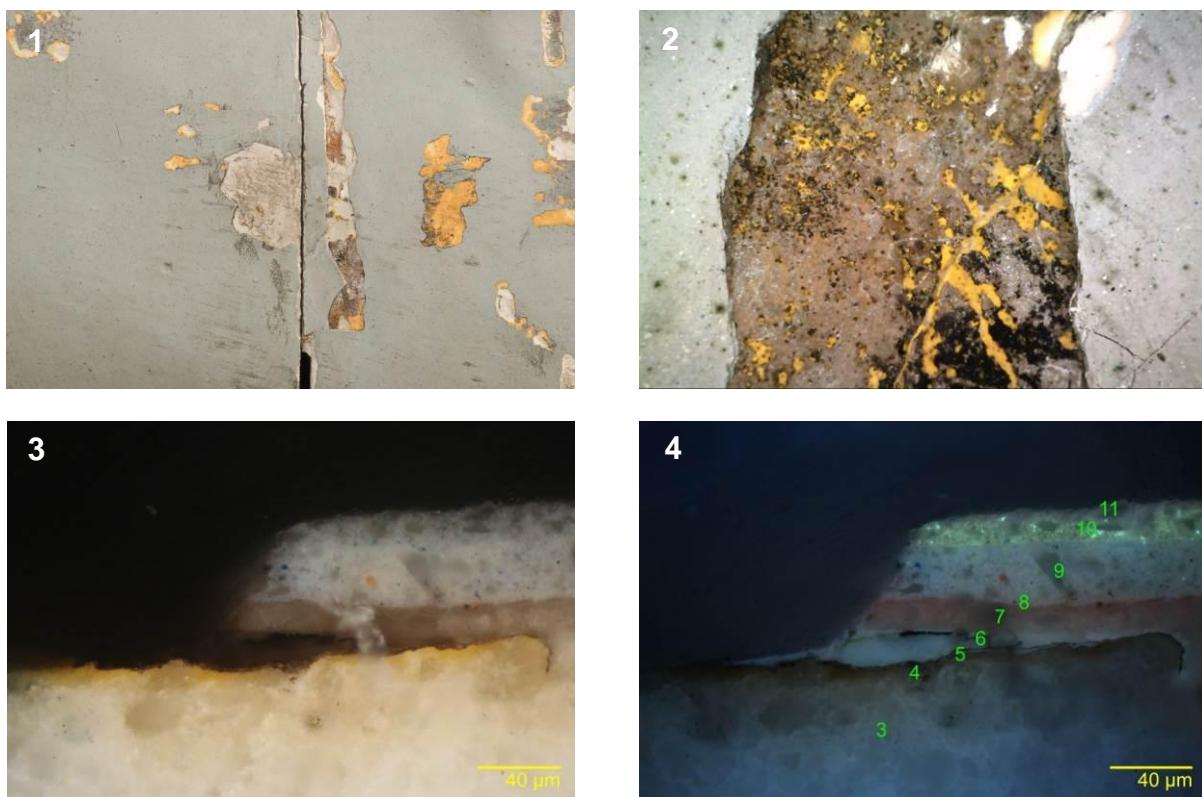
Figura 48. Secuencia estratigráfica de la nube: (1) Faltante del estrato polícromo a través del cual puede observarse la sucesión de estratos presentes en la nube, (2) Fotografía tomada con Microscopio Digital Dino-Lite® en un faltante del estrato de repolicromía azul a través del cual pueden observarse los estratos de bol amarillo y lámina metálica plateada subyacentes, (3) Estratigrafía de la muestra LM-077-02 con luz visible, (4) Estratigrafía de la muestra LM-077-02 bajo luz ultravioleta (UV), en la que puede observarse la secuencia de estratos de base de preparación, bol amarillo, lámina metálica plateada y posible barniz o corladura que emite fluorescencia de color azul, sobre éstos otro estrato de base de preparación muy grueso y entre dos y tres estratos de repolicromía azul, presentando uno de ellos inclusiones brillantes con este tipo de iluminación (Fotografías: Pérez, T. 2016. Archivo CNCR (1); Royo, C. 2016. Archivo CNCR (2); Godoy, V. 2016. Archivo CNCR (3 y 4)).

Por último, sobre la base de preparación se observan **diferentes estratos de color gris azulado** (Figura 48.3 y 4), que suman un total que varía entre dos y tres en las estratigrafías, y que a simple vista presentan diferentes tonalidades: azul claro, azul grisáceo y azul oscuro. Tomando como referencia la muestra LM-077-02, se cree que el color azul claro correspondería al estrato 9, el color azul grisáceo al estrato 10 y color azul oscuro al estrato 11. Además, el estrato azul grisáceo intermedio presenta un moteado de color plateado semibrillante, el cual probablemente se corresponda con las múltiples inclusiones brillantes de tamaño variable fino a grande heterogéneamente distribuidas observadas en el estrato 11 de la estratigrafía bajo luz ultravioleta.

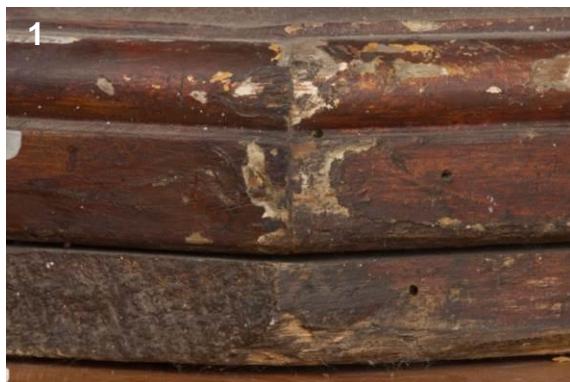
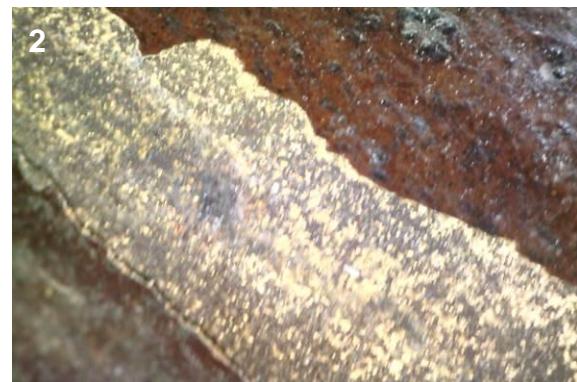
En el caso de la peana **no ha sido posible concluir con exactitud** la sucesión de estratos presentes, si bien es cierto que en base a las observaciones realizadas con luz visible, a través de los faltantes del estrato de policromía puede decirse que: la madera presenta al menos un estrato de **base de preparación**, seguido de lo que pareciera ser una **finísima capa de bol amarillo** y un estrato de **dorado** (Figura 49.1), que probablemente responda a un dorado al agua con lámina metálica, en base a lo observado con Microscopio digital Dino-Lite® (Figura 49.2).

Figura 49. Secuencia estratigráfica de la peana: (1) Diferentes estratos observables a través de los faltantes del estrato de policromía, (2) Lámina metálica de color dorado bajo los estratos de marrones observada con Microscopio Digital Dino-Lite® (Fotografías: Pérez, T. 2016. Archivo CNCR (1); Royo, C. 2016. Archivo CNCR (2)).

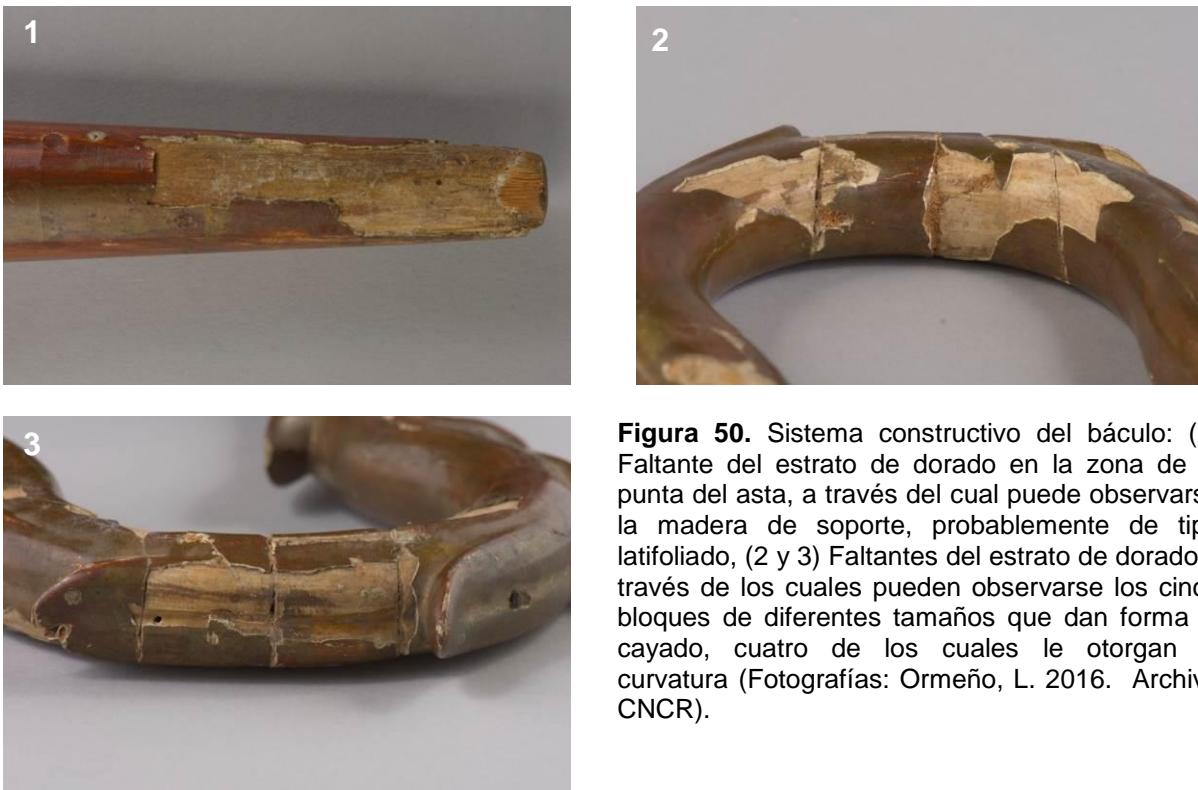
Gracias a otros faltantes del estrato de policromía, puede observarse que el báculo se compone de **cinco bloques de diferentes tamaños** (Figura 50.2 y 3), de los cuales cuatro dan la forma curva al cayado y uno de mayor tamaño en sentido vertical hace la función del asta. Aunque se desconoce su sistema de **ensamblaje**, lo más probable es que estén unidos a través de pequeños tarugos de madera y reforzados con alguna sustancia adhesiva tipo cola animal o cola fuerte.

Figura 50. Sistema constructivo del báculo: (1) Faltante del estrato de dorado en la zona de la punta del asta, a través del cual puede observarse la madera de soporte, probablemente de tipo latifoliado, (2 y 3) Faltantes del estrato de dorado a través de los cuales pueden observarse los cinco bloques de diferentes tamaños que dan forma el cayado, cuatro de los cuales le otorgan la curvatura (Fotografías: Ormeño, L. 2016. Archivo CNCR).

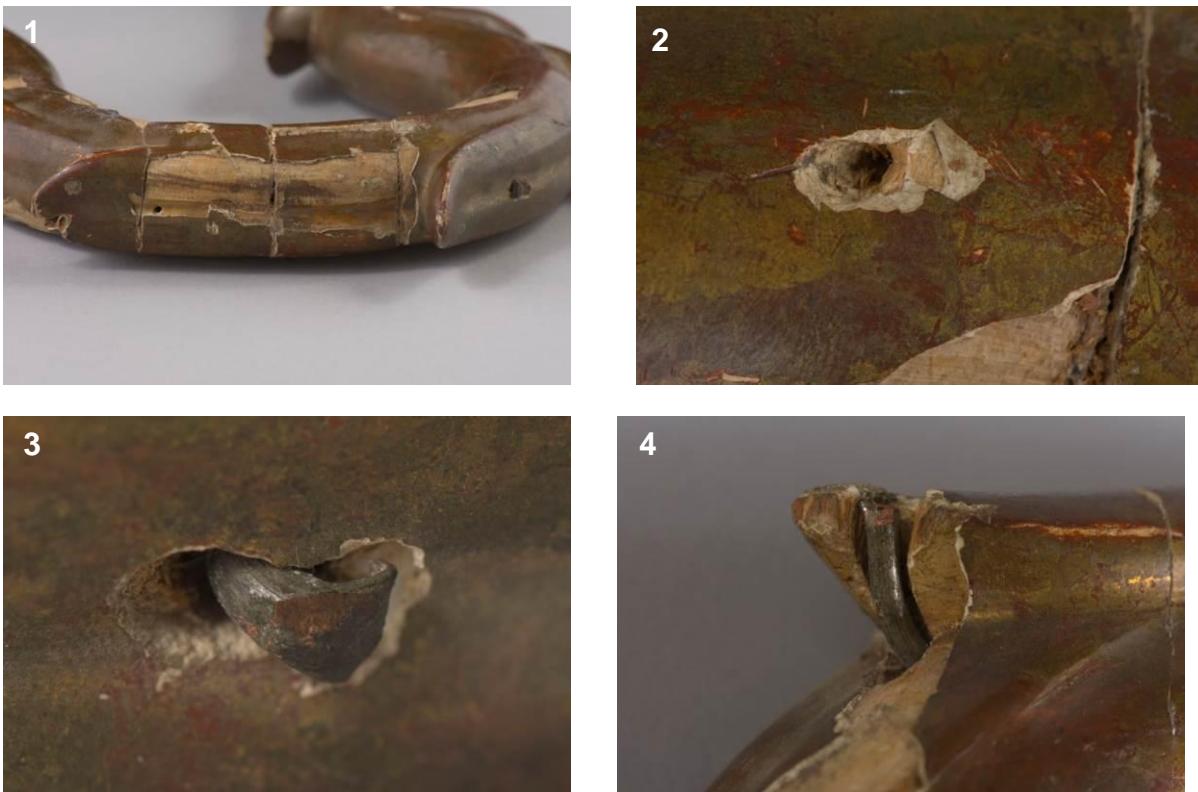
En el cayado aparecen **cuatro orificios**: tres en la parte superior y uno en el lateral. Los orificios ubicados en la parte superior presentan diferentes características, comenzando desde la zona más externa del cayado, aparece un orificio que presenta inserto un elemento metálico fracturado en la parte superior, que atraviesa el motivo decorativo vegetal tallado en esa zona, llegando hasta el cuerpo del cayado. En la zona central se presenta otro orificio, de menor tamaño respecto a los otros dos, y en la zona más cercana a la curvatura del cayado, otro con una **escarpia metálica**, cuyo grosor es mayor respecto al otro elemento metálico descrito. El orificio lateral no presenta piezas metálicas (Figura 51).

Se desconoce la función de dichas perforaciones así como de las piezas metálicas que presentan algunas de ellas, aunque probablemente sirvieron para sujetar otros elementos, actualmente perdidos, si bien cabe especificar que no es habitual que los báculos de obispo presenten adiciones de este tipo.

Figura 51. Orificios de la zona del cayado: (1) Tres orificios de la parte superior, (2) Orificio presente en la zona lateral, (3 y 4) Elementos metálicos insertados en algunos de los orificios (Fotografías: Ormeño, L. 2016. Archivo CNCR).

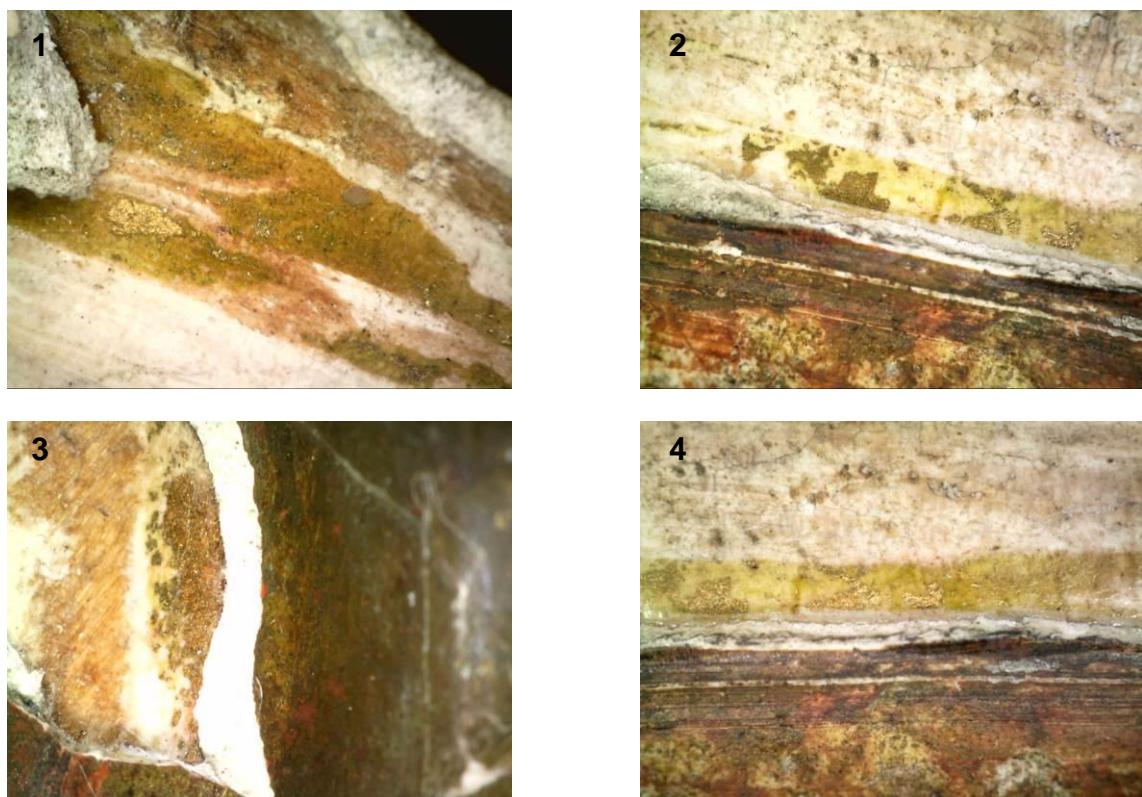
A través de los faltantes del estrato de policromía, puede verse en algunos puntos el **dorado primario**, que parece haber sido realizado disponiendo una lámina metálica directamente sobre un **mordiente** aplicado sobre la base de preparación, que se aprecia como un estrato marrón-amarillento (Figura 52) con luz visible y emite fluorescencia de color naranja intenso (Figura 53) bajo luz ultravioleta (UV). Por comparativa con los resultados obtenidos en estudios de imagenología, cotejados con análisis de laboratorio, realizados en otras intervenciones de conservación-restauración, se ha concluido que el mordiente probablemente

Figura 52. Testimonios de dorado a la sisa primario, visible a través de algunos faltantes del estrato de dorado superior. Se observa la sustancia adhesiva utilizada como mordiente como un estrato de color marrón-amarillento, sobre ésta se aprecian pequeños fragmentos de lámina metálica de color dorado (Fotografías: Royo, C. 2016. Archivo CNCR (1, 2 y 3); Aguayo, T. 2016. Archivo CNCR (4)).

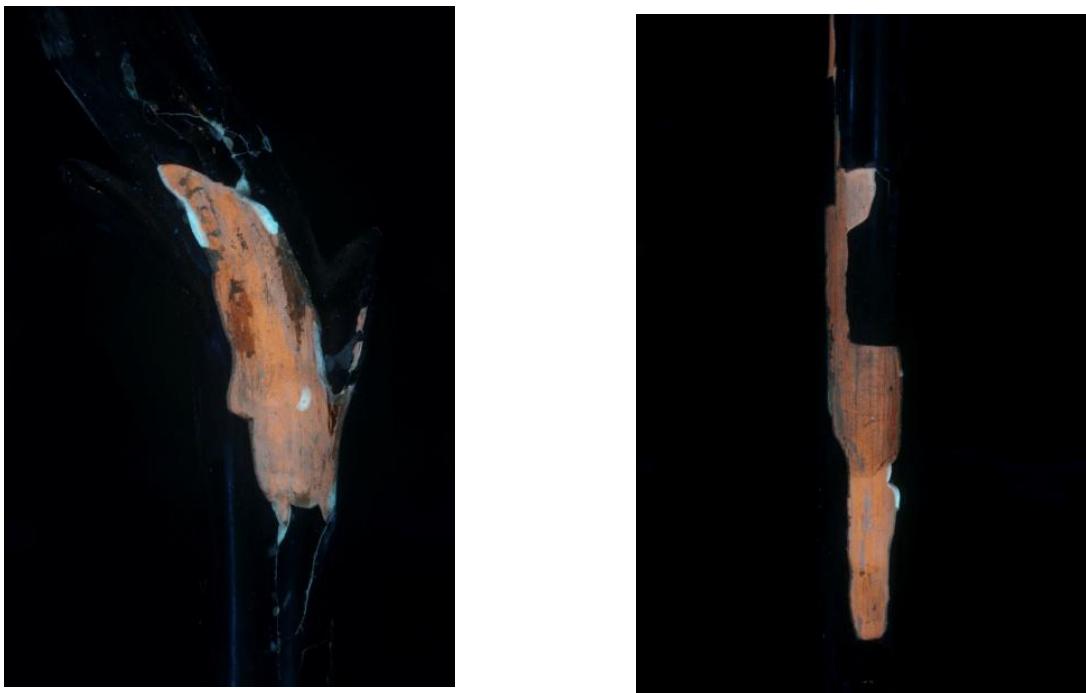
Figura 53. Emisión de fluorescencia de color naranja intenso de las zonas con base de preparación primaria a la vista a través de los faltantes del estrato de redorado. Dicha coloración ha sido relacionada con la presencia de un mordiente, probablemente aplicado por pincelado sobre el estrato de base de preparación, para la realización del dorado a la sisa. Por comparativa con otros estudios de Fluorescencia Inducida por Radiación Ultravioleta (FUV) se ha identificado esta sustancia como goma laca (Fotografías: Monteverde, P. 2016. Archivo CNCR).

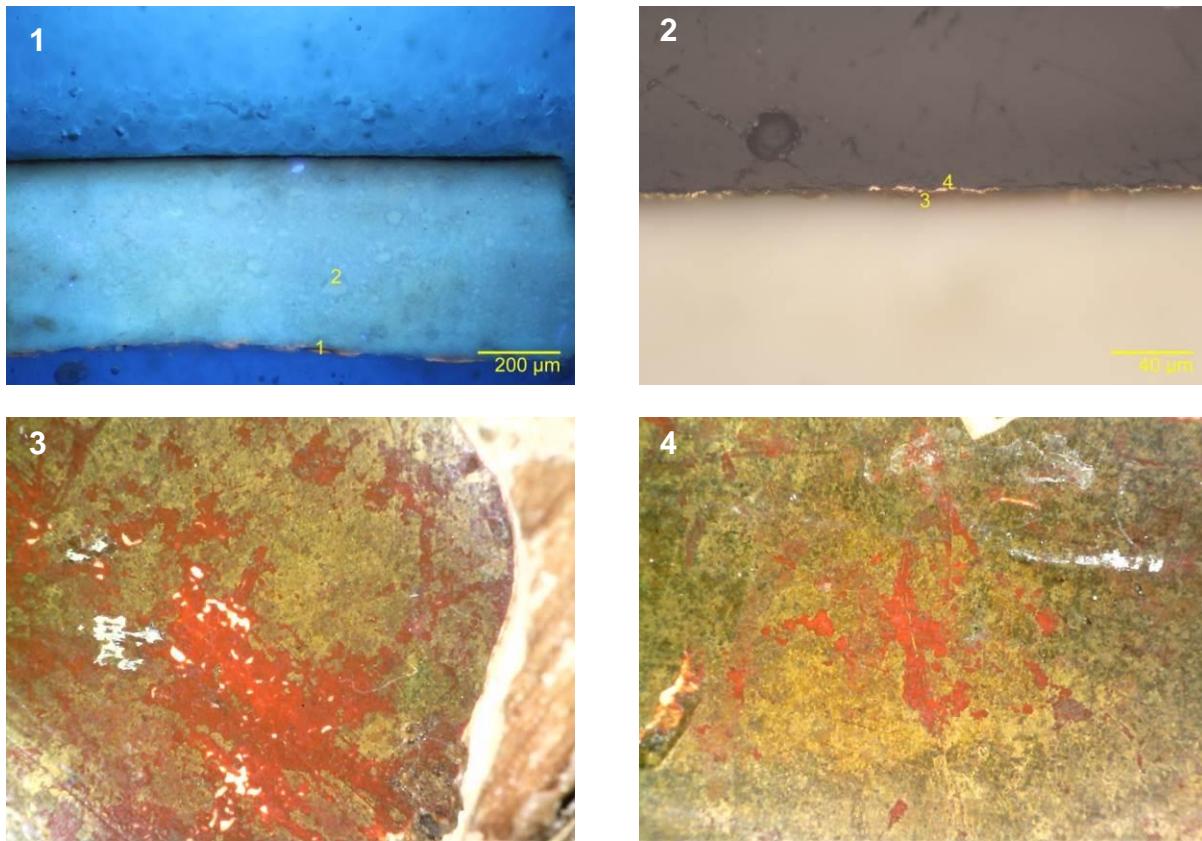
En una intervención posterior, **se redoró** el báculo **mediante la técnica del dorado al agua**. En este caso, en las estratigrafías se observa un único **estrato muy grueso de base de preparación realizado con carbonato de calcio** (Figura 54.1), sobre el que aparece una **finísima capa de bol rojo²⁴** (Figura 54.2), que parece haber sido realizada con poca cantidad de arcilla respecto al aglutinante, ya que incluso pueden observarse las pinceladas de la aplicación a través de los faltantes de lámina metálica.

Sobre el bol aparece la **lámina metálica** (Figura 54.3 y 4), cuya forma solía ser más o menos cuadrada, motivo por el que pueden observarse las uniones entre los bordes en algunas zonas. El estudio de Fluorescencia por Rayos X arrojó que se compone de una mezcla de **cobre y zinc**, aleación muy utilizada para producir láminas metálicas de lo que comúnmente se conoce como “oro falso”.

Figura 54. Estrato de redorado del báculo: (1) Estratos inferiores de la secuencia estratigráfica de la muestra LM-077-11, se observa el estrato subyacente primario de dorado, sobre el que aparece un grueso estrato de base de preparación del redorado, (2) Estratos superiores de la secuencia estratigráfica de la muestra LM-077-11, se observa que el redorado presenta una finísima capa de bol rojo sobre la que se dispone la lámina metálica de cobre y zinc, (3 y 4) Fotografías de detalle de la superficie del redorado tomadas con Microscopio Digital Dino-Lite®, se observa la lámina metálica y el bol rojo subyacente (Fotografías: Aguayo, T. 2016. Archivo CNCR (1 y 2); Royo, C. 2016. Archivo CNCR (3 y 4)).

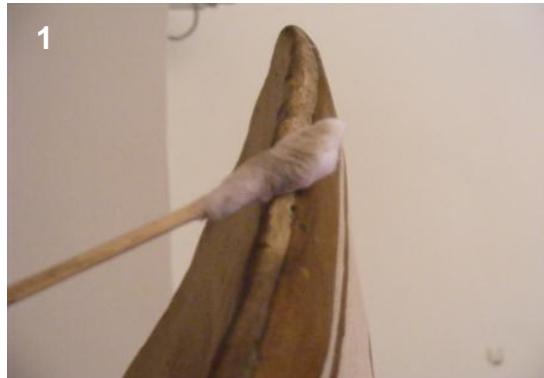
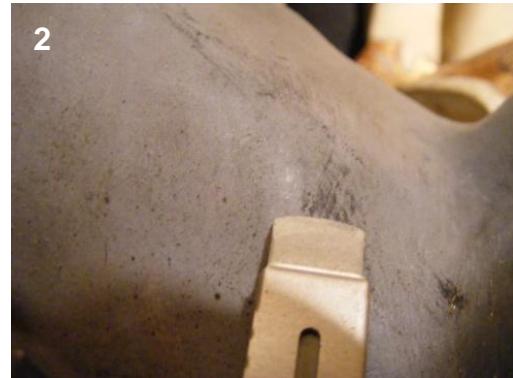
En dicho informe se describe la realización de una **limpieza de la suciedad superficial** no adherida con brochas de pelo suave en la totalidad de la escultura y una limpieza de la suciedad superficial adherida con hisopos de algodón embebidos en enzimas naturales (Figura 55.1), en la figura de San Alberto Magno y la nube, pero no en la peana. Además, la **eliminación de manchas** presentes en nube, hábito y libro con goma suave y dura (Figura 55.2).

Figura 55. Acciones de restauración realizadas en 2012 por Ximena Sologuren: (1) limpieza de la suciedad superficial adherida con hisopos de algodón embebidos en enzimas naturales, (2) Eliminación en seco con goma dura de manchas en la nube (Fotografías: Sologuren, X. 2012. Archivo MHD).

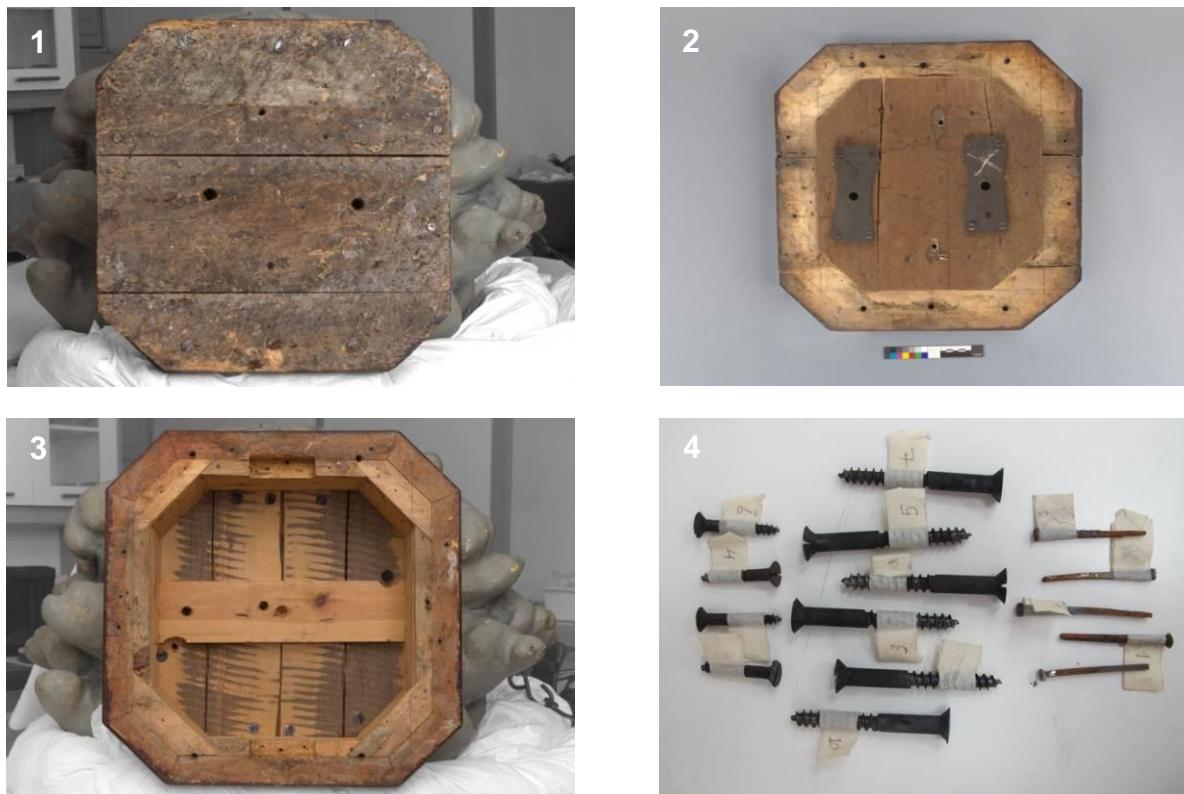
Sobre esta pieza se observa un sistema de anclaje interno, compuesto por dos pletinas de hierro con forma más o menos rectangular, que se unen al resto de la cubierta a través de cuatro tornillos de $1 \frac{1}{2}$ " (Figura 58.2). Cada una de ellas presenta una perforación en la zona central, coincidente con las perforaciones observadas en la cubierta de la base de la peana antes de su desmontaje. En la zona central aparecen otras dos perforaciones de menor tamaño. Como se ha ido mencionando en apartados anteriores, todo ello ha llevado a pensar en una posible explicación de la presencia de esta cubierta: se trata del sistema de anclaje de la escultura a una hornacina o retablo.

Figura 58. Añadido de la base de la peana: (1) Parte inferior del añadido compuesto de tres tableros con forma octogonal, (2) Parte superior del añadido, se observa el sistema de anclaje interno compuesto por dos pletinas de hierro casi rectangulares, unidas por cuatro tornillos cada una a otra pieza de madera octogonal de menor tamaño, (3) Interior de la base de la peana, en la zona perimetral interior se observa otro añadido posterior (4) Conjunto de elementos metálicos anclaban el añadido a la peana: seis tornillos gruesos y largos, cuatro tornillos gruesos y cortos y cinco clavos de hierro (Fotografías: Ormeño, L. 2016. Archivo CNCR(1, 2 y 3); Royo, C. 2016. Archivo CNCR (4)).
