MEMORIA DE INTERVENCIÓN

Escultura / San Alberto Magno / Desconocido / Siglo XIX

Laboratorio de Escultura y Monumentos
Centro Nacional de Conservación y Restauración

11 de diciembre de 2017
Santiago de Chile

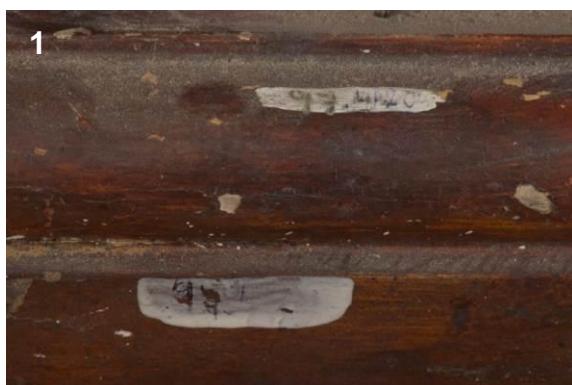
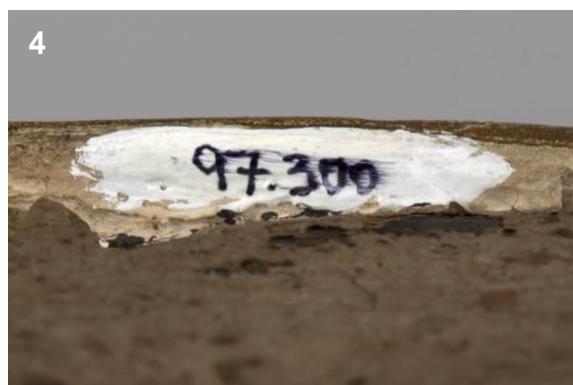
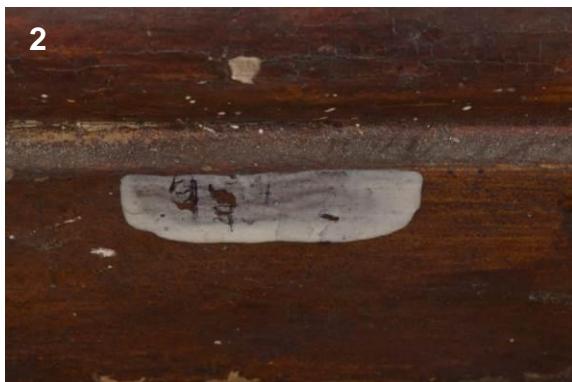
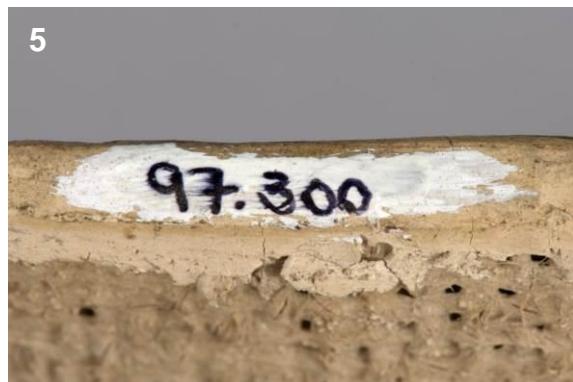
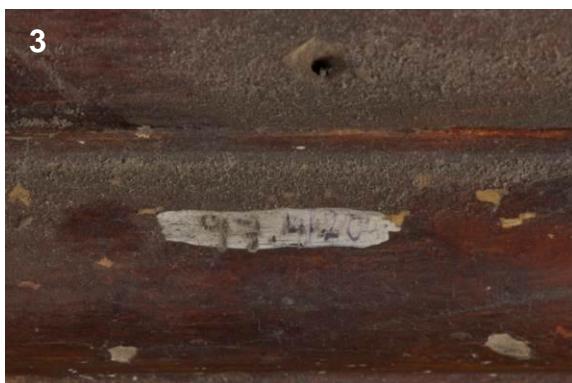
En la parte posterior izquierda, presenta **dos rotulados con el antiguo número de inventario** de la obra (97.420), ubicados uno encima del otro y realizados con lo que pareciera ser plumón fino indeleble de color negro sobre corrector blanco (Figura 59.1, 2 y 3). En ambos casos el número se presenta casi ilegible, aunque se conserva mejor en el rotulado ubicado en la parte superior (Figura 59.3). Las **ínfulas** también presentan un **rotulado con el antiguo número de inventario** (97.300), ubicado en el borde lateral de **cada una de ellas**, que parece haber sido realizado con los mismos materiales descritos para la escultura (Figura 59.4 y 5).

Figura 59. Rotulados con antiguo número de inventario de la escultura y de las ínfulas, en ambos casos realizados con plumón fino indeleble sobre lo que parece ser corrector blanco: (1) Dos rotulados de la peana, (1) Detalle del rotulado superior de la peana, (3) Detalle del rotulado inferior de la peana, (4) Detalle del rotulado de la ínfula derecha, (5) Detalle del rotulado de la ínfula izquierda (Fotografías: Pérez, T. 2016. Archivo CNCR).

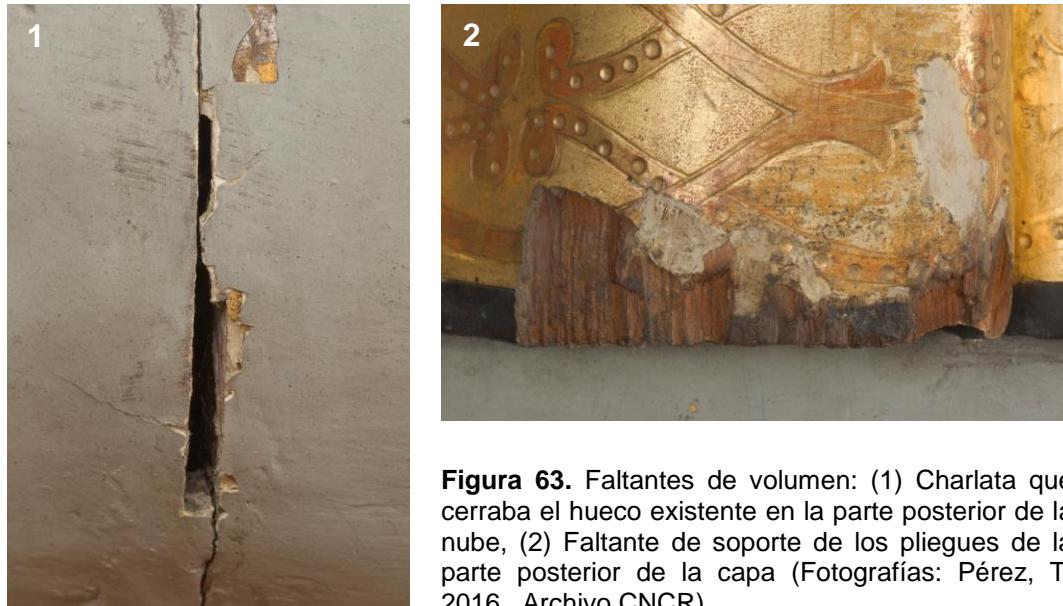
Cabe destacar que, en el caso de la parte posterior de la nube, se ha producido además la **pérdida** de algunas de las **charlatas** que cerraban el hueco existente entre bloques originalmente (Figura 63.1).

Además, se observan otros **faltantes de volumen** distribuidos irregularmente en la escultura, aunque mayoritariamente ubicados en zonas de salientes, destacando por su tamaño aquellos situados en la manga derecha, en la zona frontal inferior de los pliegues del hábito y en la parte baja de la capa (Figura 63.2).

Figura 63. Faltantes de volumen: (1) Charlata que cerraba el hueco existente en la parte posterior de la nube, (2) Faltante de soporte de los pliegues de la parte posterior de la capa (Fotografías: Pérez, T. 2016. Archivo CNCR).

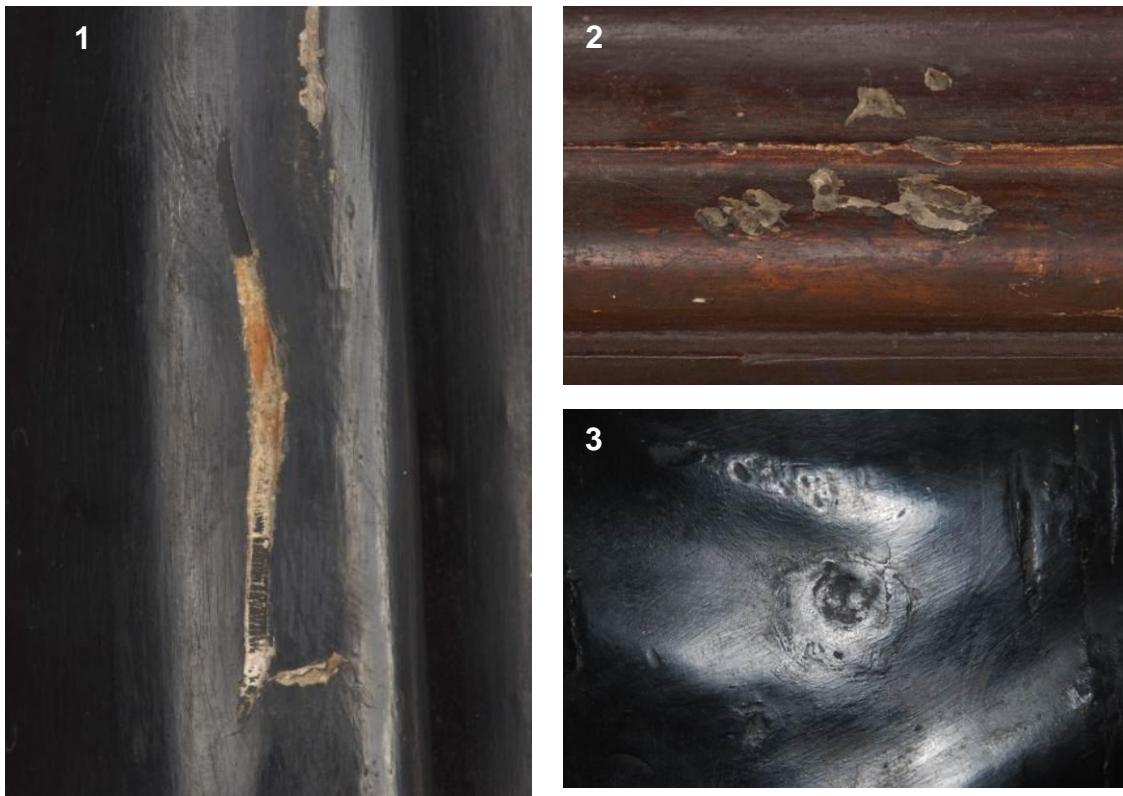
En la parte posterior de la obra, mayoritariamente en la zona baja de la capa y la nube, se observan **marcas incisas** lineales en sentido vertical, que si bien no responden a faltantes generados por desprendimiento del material de soporte, suponen la presencia de una falta volumétrica por compresión del mismo (Figura 64.1). Los mismo ocurre en la parte posterior de la nube y algunas zonas puntuales de la peana, si bien en este caso las marcas incisas presentan formas irregulares y heterogéneas (Figura 64.2).

Además, en la mitad superior de la parte posterior se observan **rugosidades** de forma y tamaño heterogéneo (Figura 64.3), que además se presentan distribuidas irregularmente.

Figura 64. Alteraciones superficiales: (1) Marca incisa lineal presente en la zona posterior de la capa, (2) Marcas incisas de la peana (3) Rugosidades presentes en la parte posterior de la capa (Fotografías: Pérez, T. 2016. Archivo CNCR (1 y 2); Royo, C. 2016. Archivo CNCR (3)).

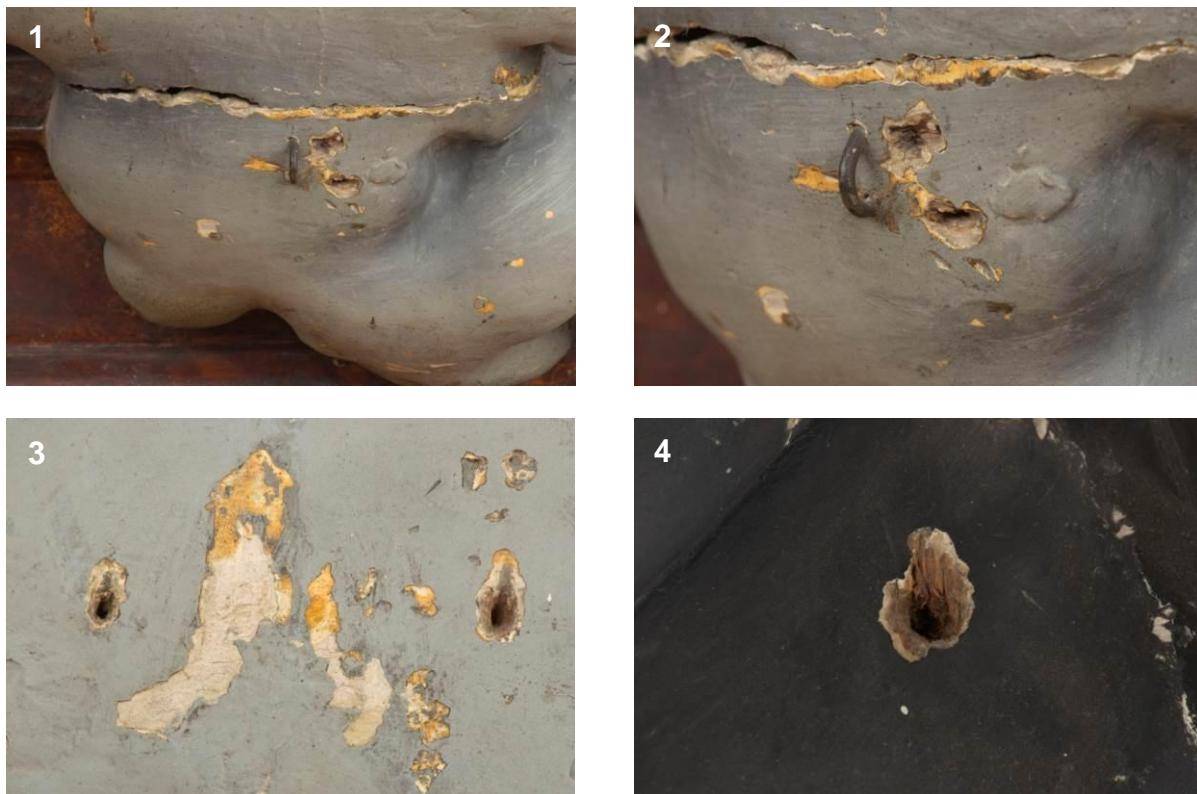
Además, se observan múltiples **orificios** distribuidos en la totalidad de la escultura. En la figura de San Alberto Magno, se presenta un orificio en la parte superior derecha de la espalda (Figura 65.4). En la nube, uno en la parte superior, en la zona próxima al pie derecho; dos en la zona frontal inferior, al lado de la grampa presente (Figura 65.1 y 2); y otros dos paralelos en la parte posterior, ubicados en la zona central (Figura 65.3). Cabe destacar que en prácticamente todos los casos, se observa un agrandamiento del orificio original, con la consecuente pérdida de soporte circundante.

Figura 65. Orificios de diversa tipología y origen distribuidos irregularmente en la totalidad de la escultura (Fotografías: Pérez, T. 2016. Archivo CNCR).

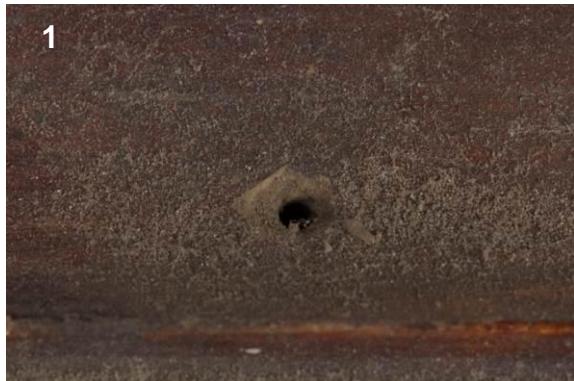
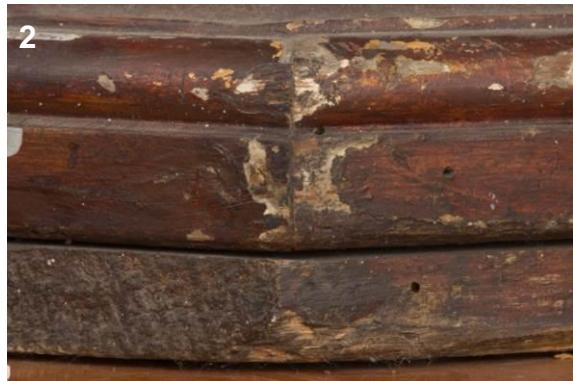
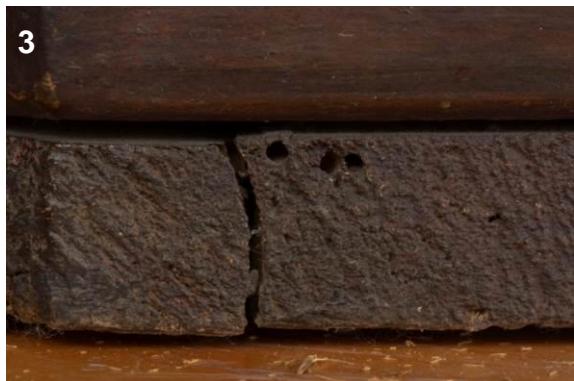
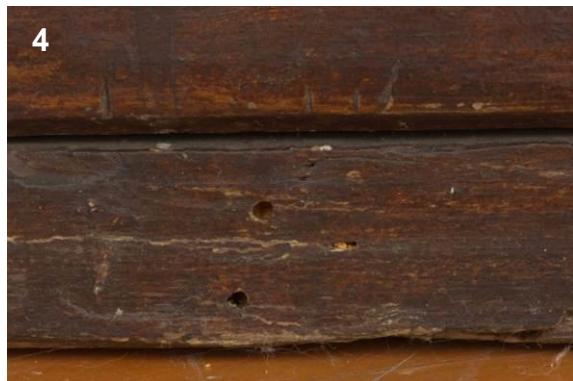
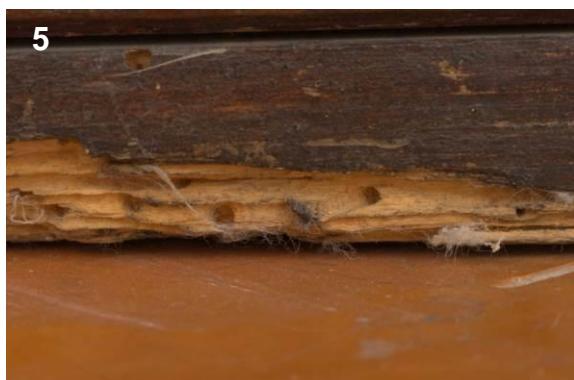
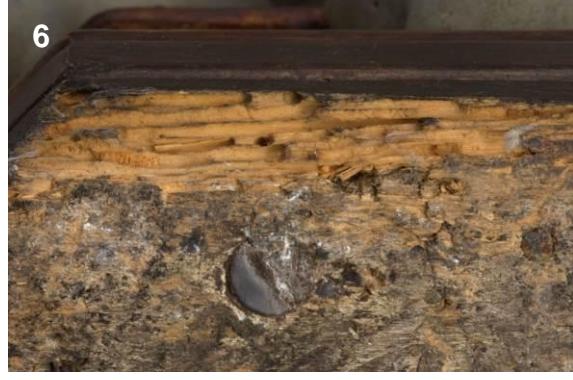
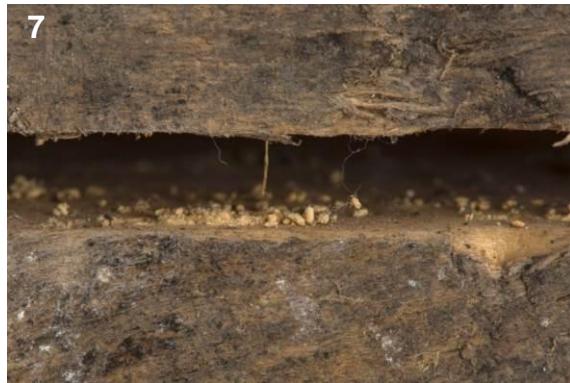
Por último, cabe destacar que durante el desmontaje de las piezas de la peana se observó que el soporte en la zona interior no presentaba alteraciones relevantes, si bien en la zona externa se observan **faltantes de volumen** de diferentes tamaños aunque ninguno de gran extensión. Además, **orificios** de diferentes tamaños (Figura 69), algunos de ellos identificados con los **orificios de salida de insectos xilófagos** (Figura 69.2, 3 y 4), de la especie *anobium punctatum* (carcoma de la madera). De hecho, en la cubierta de la base se

observa un **faltante de volumen** en la zona frontal derecha (Figura 69.5), a través del cual pueden verse los **túneles** generados por dichos **insectos** (Figura 69.6), también presentes en las zonas de unión de los tablones que conforman la cubierta, además de la madera descompuesta y compactada durante la formación de los túneles y sus **fecas** (Figura 69.7). Si bien cabe especificar que el **ataque biótico no** parece encontrarse **activo**.

Figura 69. Alteraciones del soporte de la peana: (1) Orificios, (2, 3 y 4) Orificios de salida de insectos xilófagos, (5) Faltante de volumen en la zona frontal derecha, (6) Túneles generados por el ataque biótico de insectos xilófagos, (7) Fechas de *anobium punctatum* (Fotografías: Pérez, T. 2016. Archivo CNCR).

Por su parte, el faltante presente en la zona derecha de la cubierta de la base de la peana fue causado por un **ataque biótico por insectos xilófagos**, de hecho se observan orificios de salida y galerías generadas por anóbitos, que debilitan la madera, haciéndola más sensible a la fractura a causa de golpes o impactos.

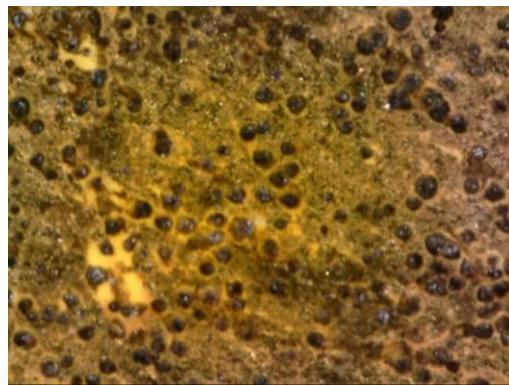
Cabe destacar que en las **zonas doradas**, se ha observado con Microscopio digital Dino-Lite® la presencia de abundantes **orificios de tamaño microscópico** distribuidos por toda la superficie del estrato de base de preparación (Figura 72).

Figura 72. Orificios de tamaño microscópico en la base de preparación de las zonas doradas al agua, observados con Microscopio digital Dino-Lite® (Fotografía: Royo, C. 2016. Archivo CNCR).

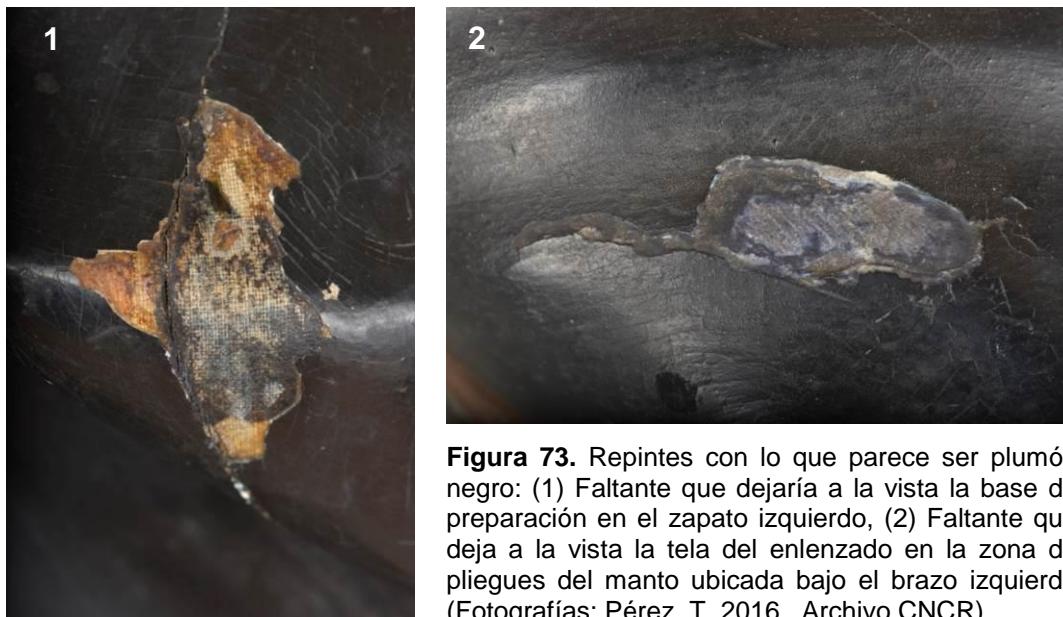
Como ya se ha desarrollado en apartados anteriores, la totalidad de la superficie, presenta **estratos de policromía**, y en algunas zonas de **dorado, posteriores** a la manufactura de la obra. Además, se observan dos **repintes** con lo que parece responder a **plumón negro** ubicados en un faltante que deja a la vista la tela del enlazado en la zona de pliegues del manto ubicada bajo el brazo izquierdo (Figura 73.1) y un faltante que dejaría a la vista la base de preparación en el zapato izquierdo (Figura 73.2).

Figura 73. Repintes con lo que parece ser plumón negro: (1) Faltante que dejaría a la vista la base de preparación en el zapato izquierdo, (2) Faltante que deja a la vista la tela del enlazado en la zona de pliegues del manto ubicada bajo el brazo izquierdo (Fotografías: Pérez, T. 2016. Archivo CNCR).

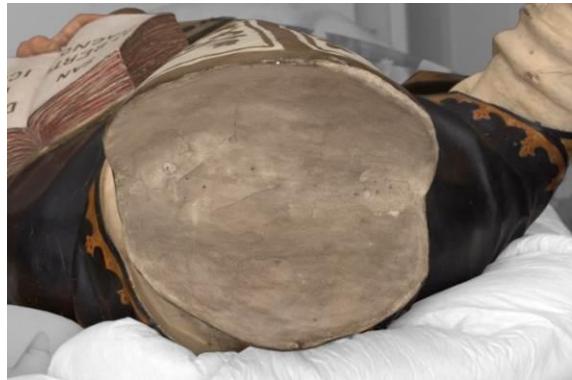
En general, se observa **suciedad superficial no adherida**, principalmente en las zonas cóncavas, los entrantes de las molduras de la peana, y las zonas de caída natural de material particulado en suspensión (hombros, parte posterior de las orejas, parte superior del libro, pliegues inferiores de la túnica o interior de la mitra) (Figura 74).

Figura 74. Suciedad superficial en el interior de la mitra (Fotografías: Ormeño, L. 2016. Archivo CNCR).

También se observa **suciedad superficial adherida** en la totalidad de la superficie, la cual ha llevado a un **oscurecimiento generalizado** de la misma, destacando el **ennegrecimiento de las zonas polícromas blancas** (mitra, interior de la capucha y zona inferior de los pliegues de la túnica) (Figura 74).

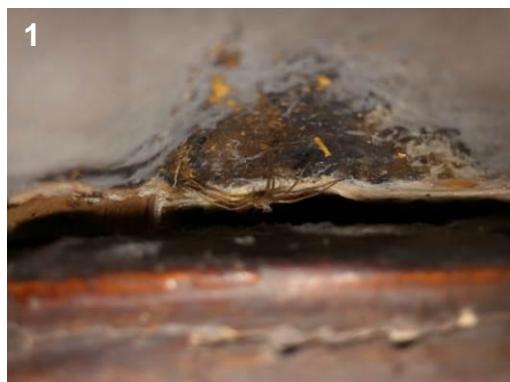
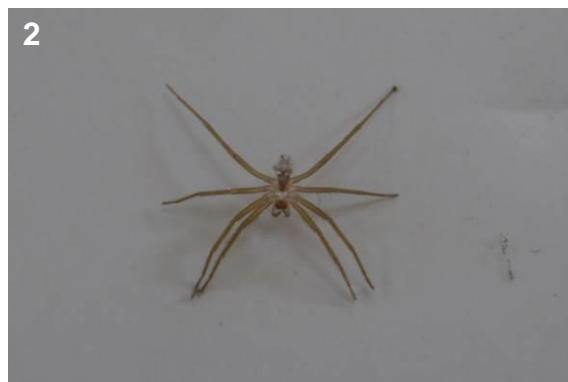
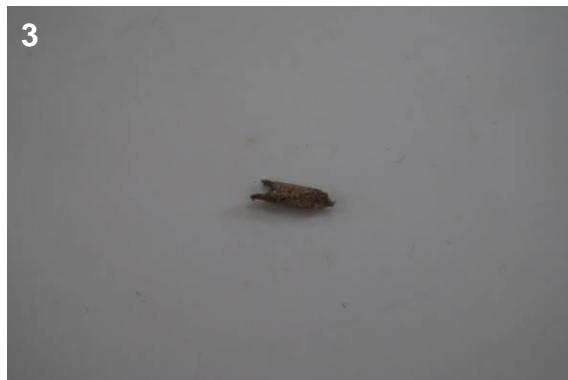
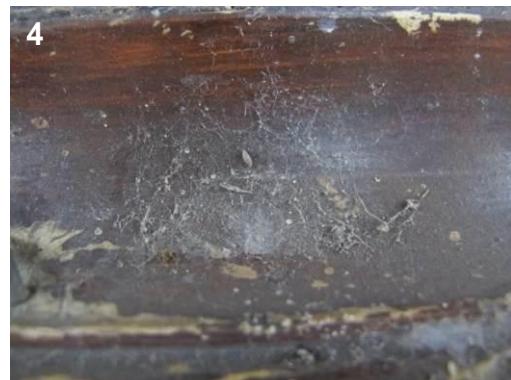
Además, se ha observado la presencia de **telarañas** (Figura 75.1 y 4), destacando aquellas presentes en la peana y en el espacio formado por la talla de la túnica y el lateral inferior izquierdo del escapulario, donde además se evidenciaron **exoesqueletos de arañas** de diferentes tamaños (Figura 75.1 y 2), también encontrados en la parte posterior de la escultura y los orificios de la nariz: puntualmente en un recoveco formado entre los pliegues de la parte inferior de la capa y la nube. Además, dos testimonios en el interior de la abertura generada por la pérdida de las charlatas de la parte posterior de la nube. Puntualmente, se encontró una **pupa de anóbido** (Figura 75.3), adherida a la superficie de la peana.

Figura 75. Testimonios ataque biótico por insectos: (1 y 2) Exoesqueletos de arañas, (3) Pupa de insecto anóbido, (4) Telaraña con pupas de anóbidos adheridas (Fotografías: Royo, C. 2016. Archivo CNCR).

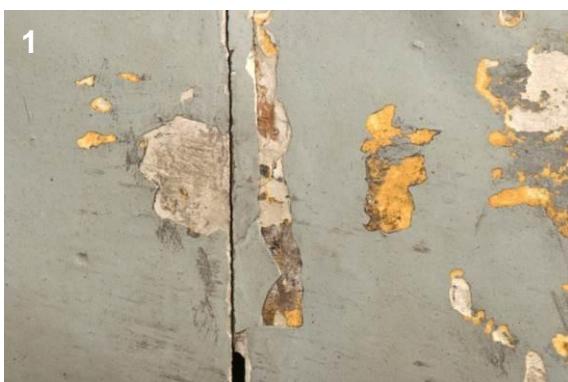
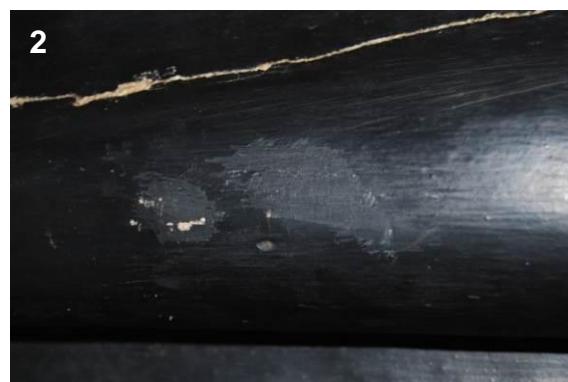
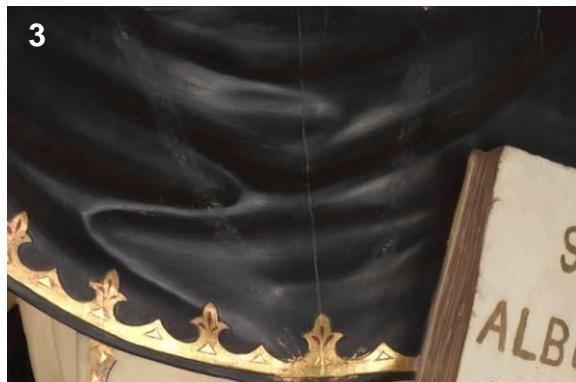
Por otra parte, aparecen **gotas de pintura y manchas puntuales**, de forma y tamaño irregular, aunque sin presentar una gran extensión en ningún caso, que se distribuyen de manera heterogénea tanto en la parte frontal como la zona posterior de la obra. En el caso de las manchas, destacan aquellas grisáceas presentes en la zona de la nube (Figura 76.1) y las blanquecinas presentes en la parte posterior de la capa (Figura 76.2). Además, un cambio de brillo superficial que describe una forma de V en la esclavina (Figura 76.3). En todos los casos aparecen acompañadas de **abrasiones** lineales.

Figura 76. Manchas puntuales de diversa tipología sobre la superficie de la obra: (1) Manchas grisáceas en la parte posterior de la nube, (2) Manchas blanquecina en la parte posterior de la capa, (3) Mancha por cambio de brillo en la superficie de la zona frontal de la esclavina (Fotografías: Pérez, T. 2016. Archivo CNCR (1 y 3); Royo, C. 2016. Archivo CNCR (2)).

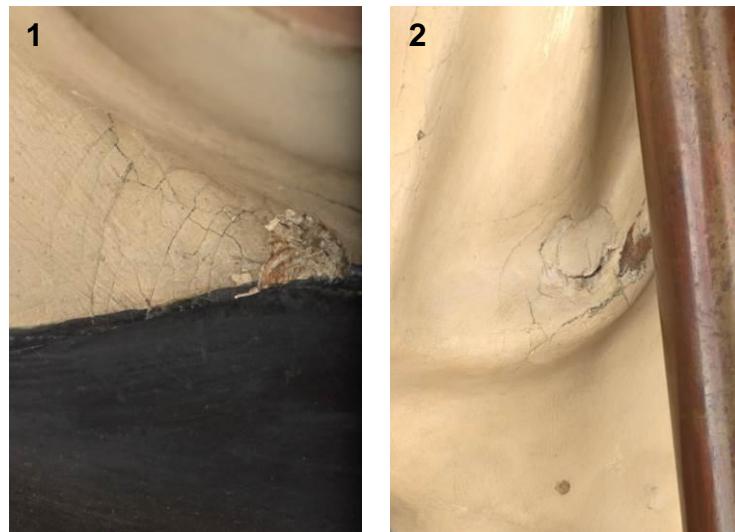
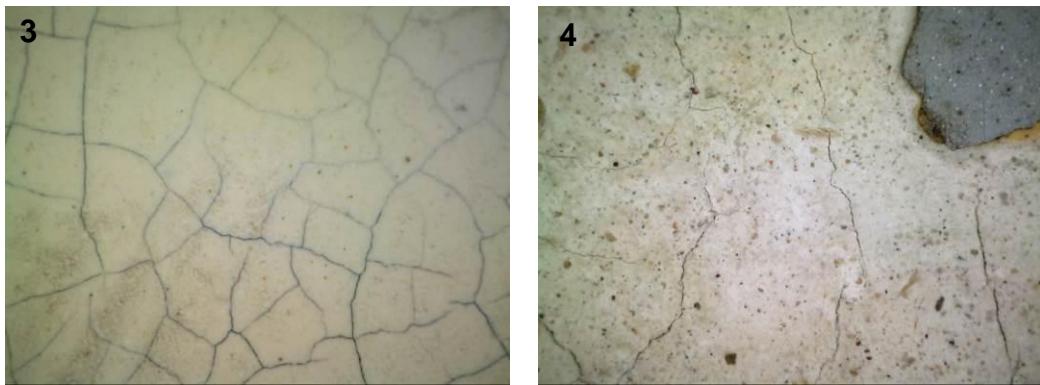
Como se introducía en el acápite anterior, el estrato polícromo presenta múltiples **fisuras**, coincidentes en la mayoría de los casos con las de unión de los diferentes bloques de madera y relacionadas con la alteración de éste. Además, se observan **craqueladuras generalizadas** en la totalidad de la superficie (Figura 77.1). De hecho, esta alteración parece proceder del estrato subyacente (Figura 77.3 y 4), es decir, éste se encontraba craquelado aunque sin levantamientos cuando fue repolicromado. La alteración se presenta siguiendo un patrón irregular en la zona polícroma de color blanco (Figura 77.1) y siguiendo un patrón de microfisuras longitudinales en el caso de la zona polícroma de color negro.

Puntualmente, se han observado **craqueladuras con levantamiento en cordillera y desprendimiento de escamas** (Figura 77.2), principalmente ubicadas en la zona de carnaciones.

Figura 77. Craqueladuras: (1) Craqueladuras de la zona de color blanco que siguen un patrón más o menos irregular, (2) Craqueladuras y desprendimiento de escamas, (3 y 4) Craqueladuras del estrato subyacente de color blanco (Microscopio digital Dino-Lite®), (4) Fisuras del estrato de base de preparación de la zona de la nube (Microscopio digital Dino-Lite®) (Fotografías: Pérez, T. 2016. Archivo CNCR (1 y 2); Royo, C. 2016. Archivo CNCR (3 y 4)).

Las craqueladuras, fisuras y microfisuras se relacionan con los **movimientos de contracción-dilatación** descritos en el acápite anterior para las fendas y grietas del soporte, ya que algunas son coincidentes con dichas alteraciones. Las tensiones internas generadas en el soporte también afectan a los estratos superiores, los que además pueden tener mayor o menor resistencia al esfuerzo mecánico, en función de diversas características intrínsecas: composición de los pigmentos, tipo de aglutinante, presencia de secativos o aditivos, entre otros, como también los tiempos de secado correspondientes de cada material.

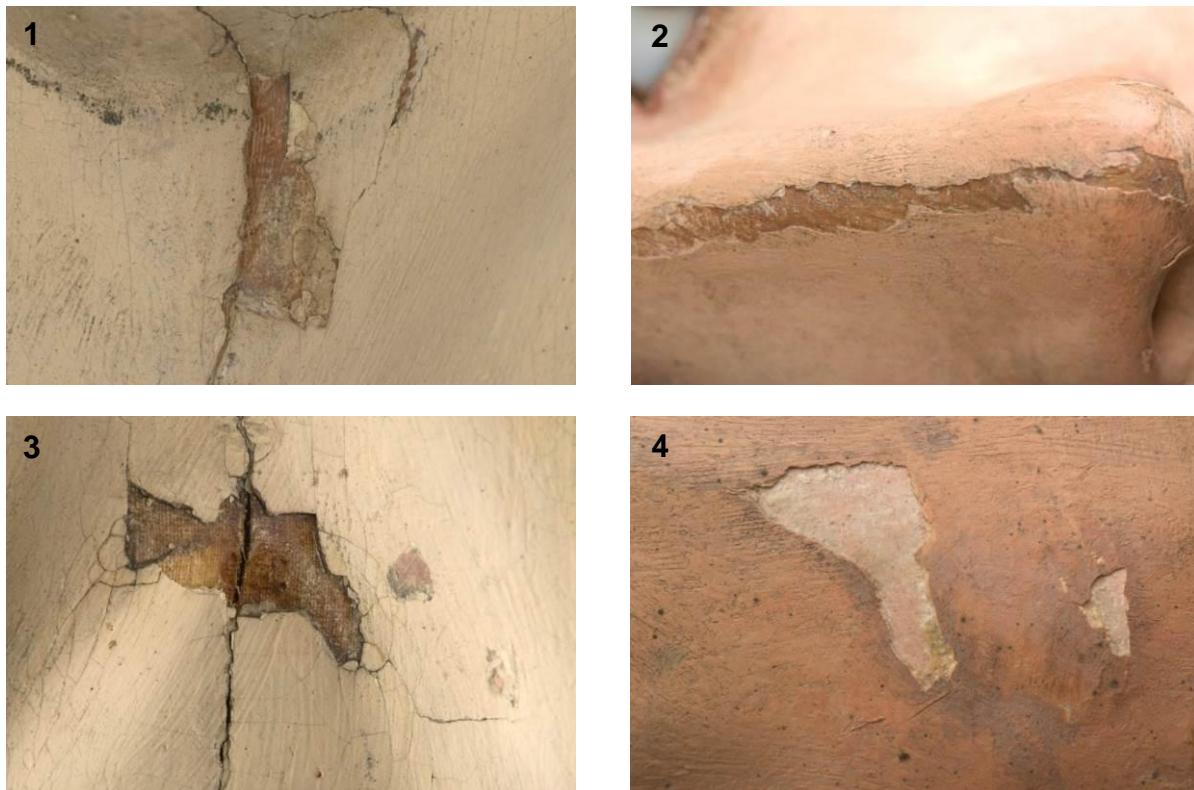
Además, se observan múltiples **faltantes del estrato polícromo que dejan a la vista diferentes estratos como el soporte de madera** (Figura 78.1 y 2) o **el enlazonado** (Figura 78.3), **el estrato de base de preparación, el embolado o los estratos subyacentes de policromía** (Figura 78.4). En todos los casos presentan diferentes formas y tamaños, destacando por su extensión el faltante del estrato que deja a la vista el soporte de madera en la zona de la nariz, incluso dejando intuir la dirección de las vetas de madera, el faltante del escapulario que deja a la vista la tela del enlazonado, así como aquellos que dejan a la vista la base de preparación y el bol amarillo en la parte posterior de la nube. Por otra parte, destacan los faltantes presentes en la zona frontal de la nube y posterior de la peana, ya que aunque son de reducido tamaño, se presentan concentrados en un área concreta.

Figura 78. Faltantes del estrato polícromo: (1 y 2) Dejando a la vista el soporte de madera, (3) Dejando a la vista el enlazado, (4) Dejando a la vista los estratos de policromía subyacentes (Fotografías: Pérez, T. 2016. Archivo CNCR).

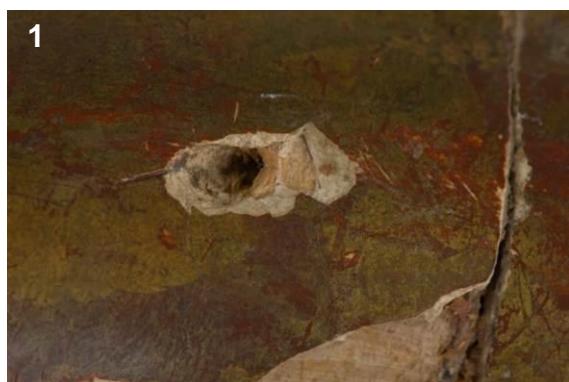
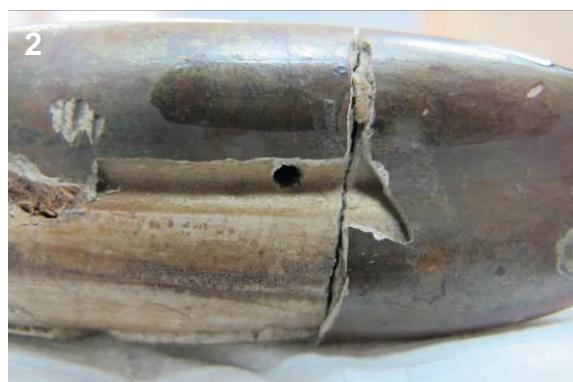
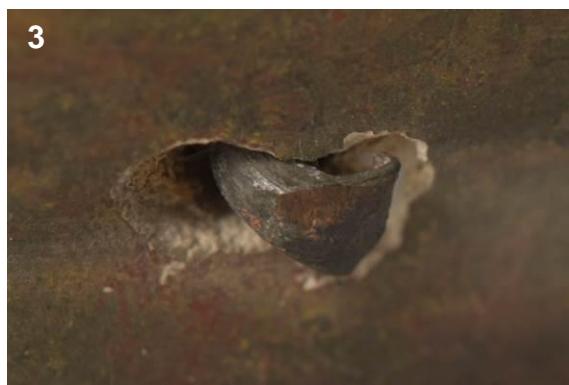
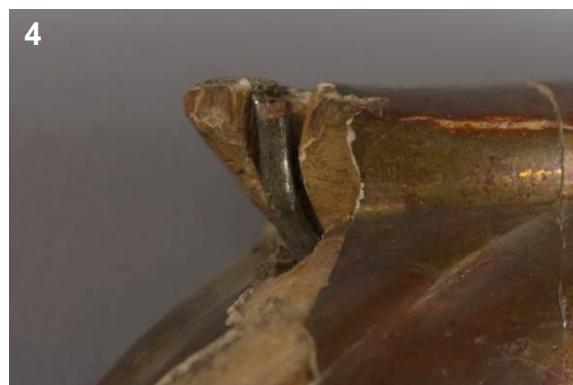
Por otra parte, el **desgaste y debilitamiento de la punta** del báculo. Además, el **agradamiento de los orificios** que presenta el **cayado**, sobre todo aquellos con elementos metálicos insertos, con la consecuente pérdida del estrato políchromo circundante (Figura 80.1). Cabe especificar que el orificio central de la parte superior presenta un tamaño mucho menor que los anteriores, pudiendo responder a un **orificio de salida de un insecto anóbido** (Figura 80.2).

Figura 80. (1) Agradamiento de los orificios de la zona del cayado y consecuente pérdida del estrato políchromo circundante, (2) Orificio de salida de un insecto anóbido en la zona superior del cayado, (3 y 4) Elemento metálico inserto del que probablemente se sujetaría otro de diferente naturaleza actualmente perdido (Fotografías: Pérez, T. 2016. Archivo CNCR).

Por último, cabe especificar que si las piezas metálicas insertas en los orificios de la parte superior hubiera tenido la función de sujetar otros **elementos**, éstos se encontrarían actualmente **perdidos** (Figura 80.3 y 4).

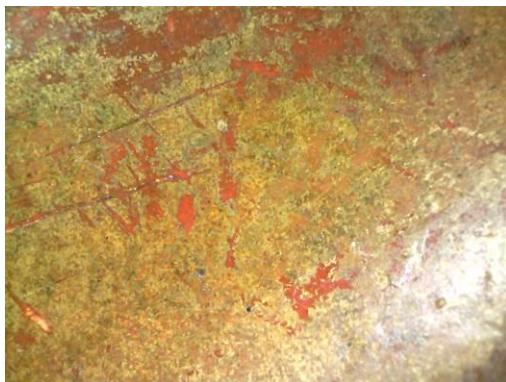
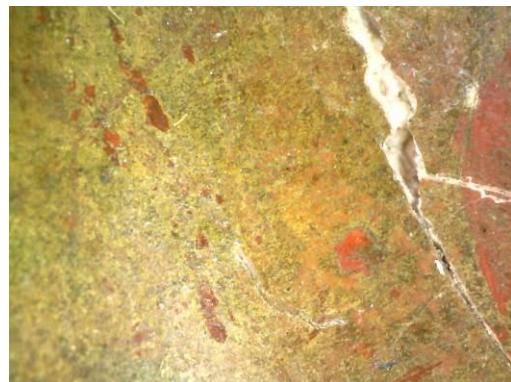
A nivel superficial, se observa la presencia de **suciedad superficial no adherida**, principalmente en las zonas cóncavas de la parte superior del cayado. Además, **suciedad superficial adherida** generalizada en toda la superficie. Por otra parte, en general se observa que la **lámina metálica** presenta un **color tendente al verdoso** (Figura 81).

Figura 81. Color tendente al verdoso de la lámina metálica del estrato de redorado (Microscopio digital Dino-Lite®) (Fotografías: Royo, C. 2016. Archivo CNCR).

Por último, la coloración anaranjado verdoso de los redorados con purpurina y la lámina metálica del redorado del báculo están causados por una combinación entre la propia **composición** del material a base de cobre y zinc, elementos altamente sensibles a la oxidación, y la **influencia de las condiciones ambientales**, especialmente la humedad. En el caso de la línea de color negro que recorre todos los bordes de las purpurinas no ha podido concluirse con certeza cuáles podrían ser sus causas.

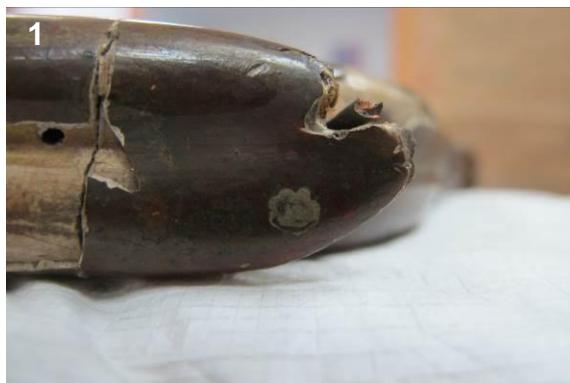
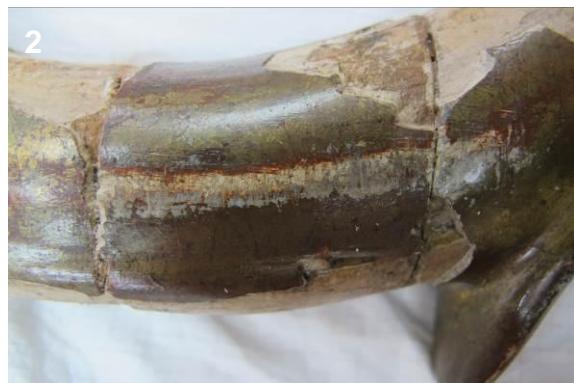
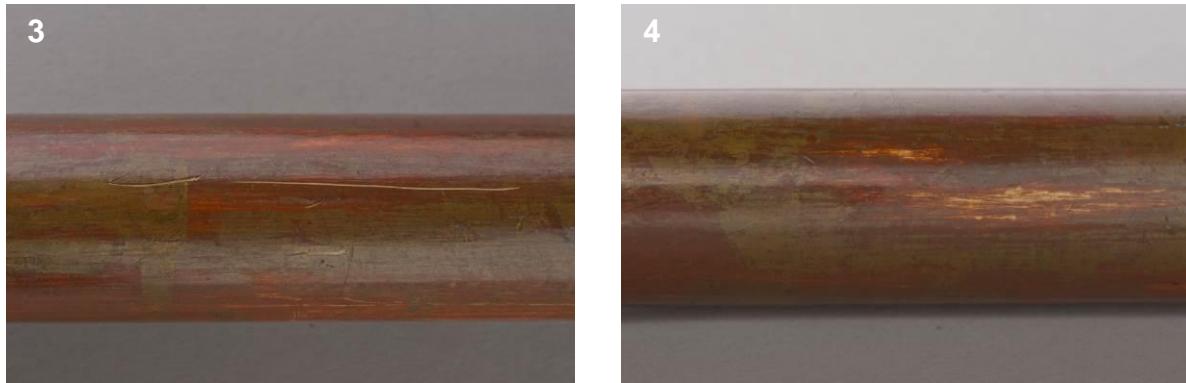
También aparecen **manchas y depósitos** (Figura 82.1 y 2) superficiales de distintos colores, tipología y extensión. Además, se observan numerosas **marcas incisas** (Figura 82.3 y 4) de profundidad y forma variable.

Figura 82. (1 y 2) Manchas y depósitos de diversa tipologías, (3 y 4) Marcas incisas (Fotografías: Royo, C. 2016. Archivo CNCR (1 y 2); Pérez, T. 2016. Archivo CNCR (3 y 4)).

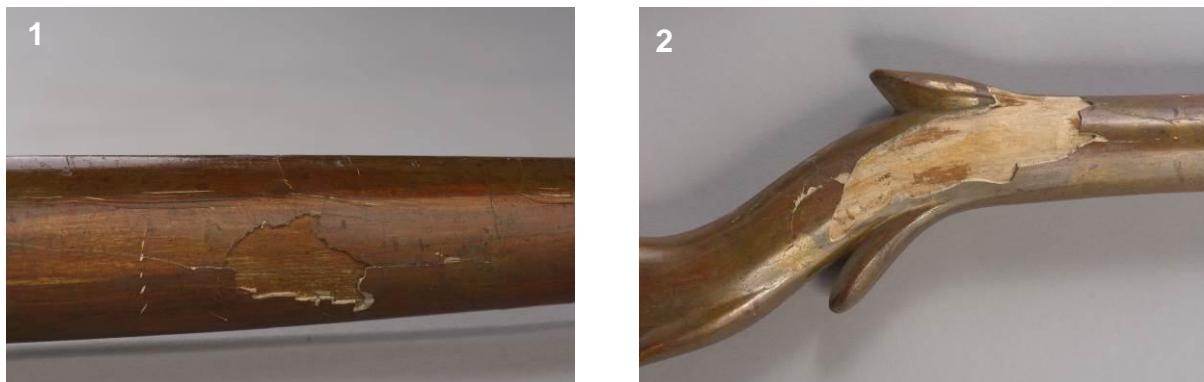
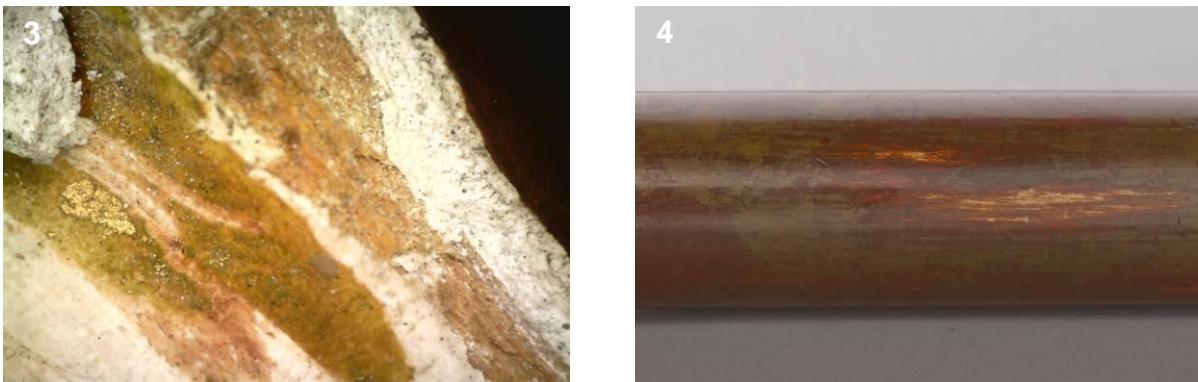
Por último, se observa la presencia de múltiples **faltantes del estrato polícromo**, abarcando diferentes estratos: faltantes que dejan a la vista el soporte de madera (Figura 83.1), faltantes hasta la base de preparación primaria (Figura 83.2), que en zonas puntuales conservan la lámina metálica original (Figura 83.3), y faltantes de la lámina metálica del redorado que dejan a la vista el bol subyacente (Figura 83.4), que en la mayoría de los casos se han asociado a **abrasiones**. Los faltantes de los dos últimos casos presentan mayor extensión.

Figura 83. Faltantes del estrato polícromo del báculo: (1) Faltantes que dejan a la vista el soporte de madera, (2 y 3) Faltantes hasta la base de preparación primaria, que en zonas puntuales conservan la lámina metálica original, (4) Faltantes de la lámina metálica del redorado que dejan a la vista el bol subyacente (Fotografías: Ormeño, L. 2016. Archivo CNCR (1, 2 y 4); Royo, C. 2016. Archivo CNCR (3)).

Cabe especificar que en los bordes perimetrales de los faltantes del estrato que dejan a la vista la base de preparación primaria puede verse la base de preparación del redorado, que podría considerarse como otra tipología de faltantes debido a su elevado grosor.

Solamente se resanarán los faltantes de la nube, incluyendo aquel presente en la zona de unión del fragmento lateral fracturado, la nariz, la zona de fractura y actual unión de las ínfulas a la mitra y el báculo.

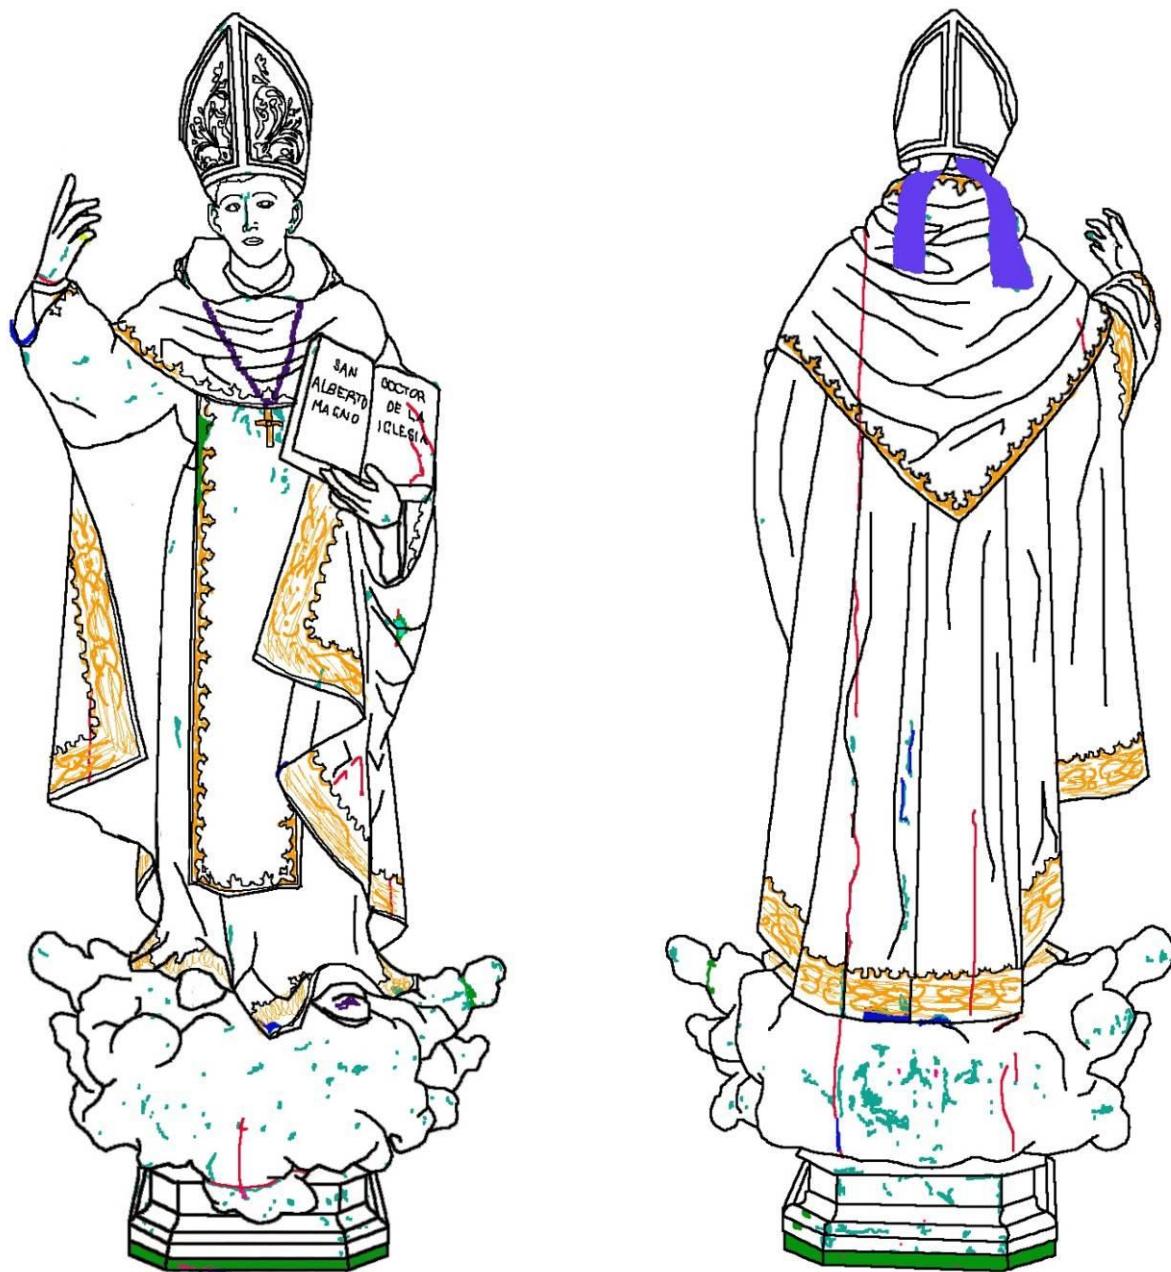
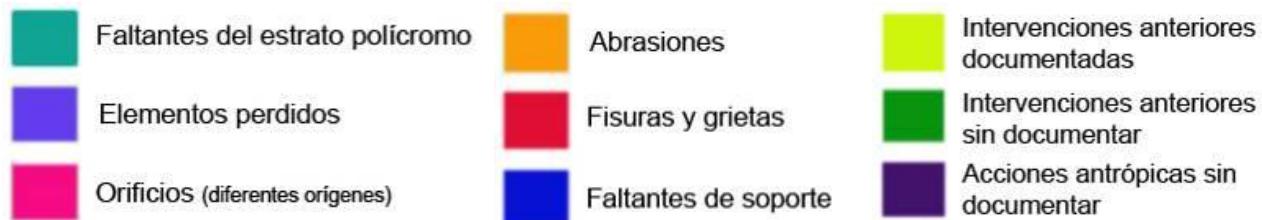
Figura 84. Mapa de alteraciones CLM503: (1) Vista frontal, (2) Vista posterior (Elaboración: Royo, C. 2016. Archivo CNCR).

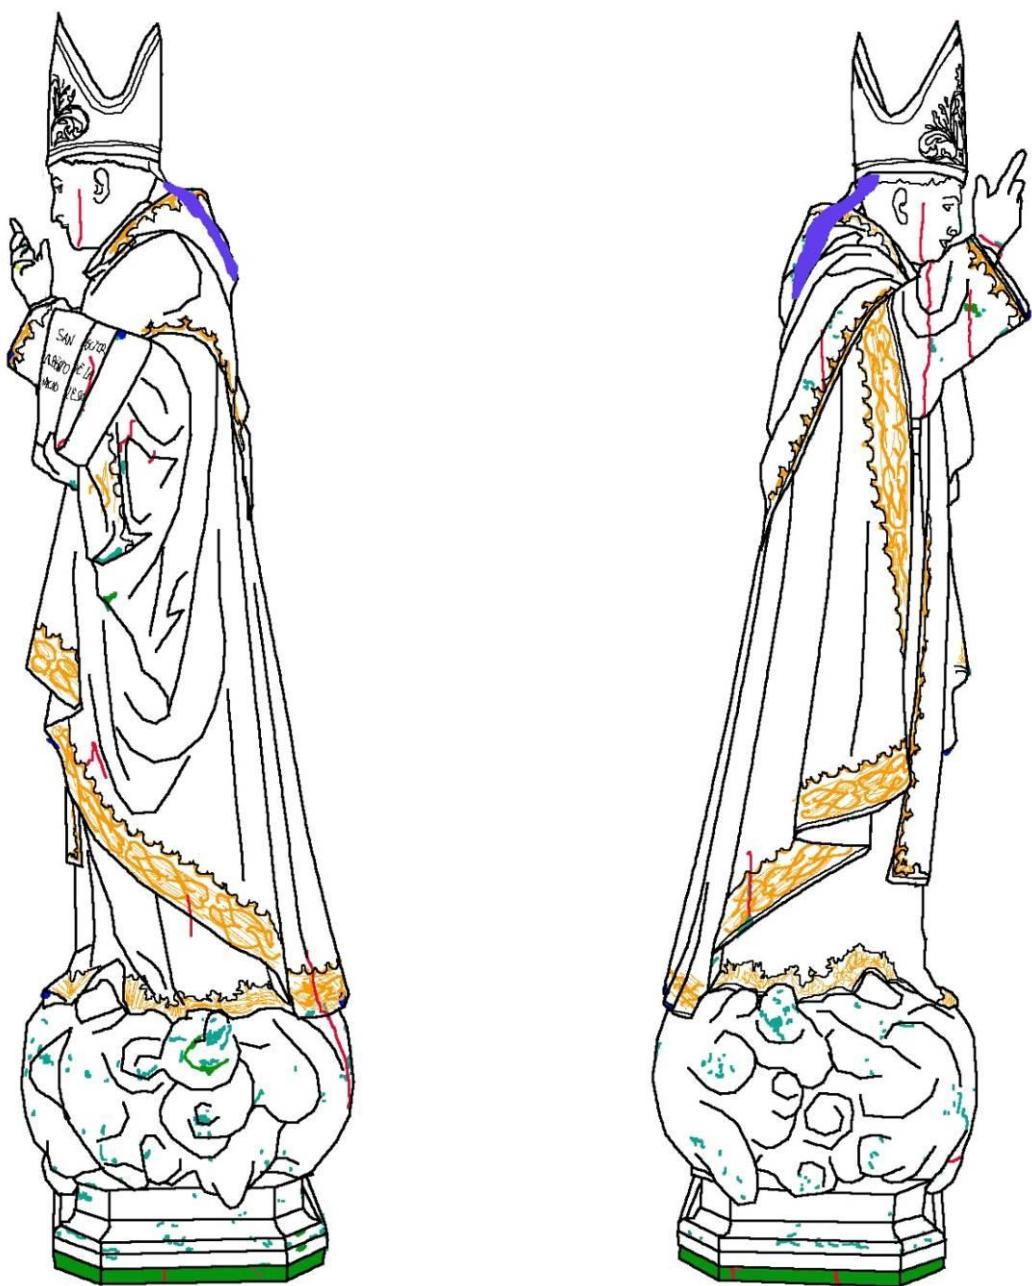
Figura 85. Mapa de alteraciones CLM503: (1) Vista lateral izquierda, (2) Vista lateral derecha (Elaboración: Royo, C. 2016. Archivo CNCR).

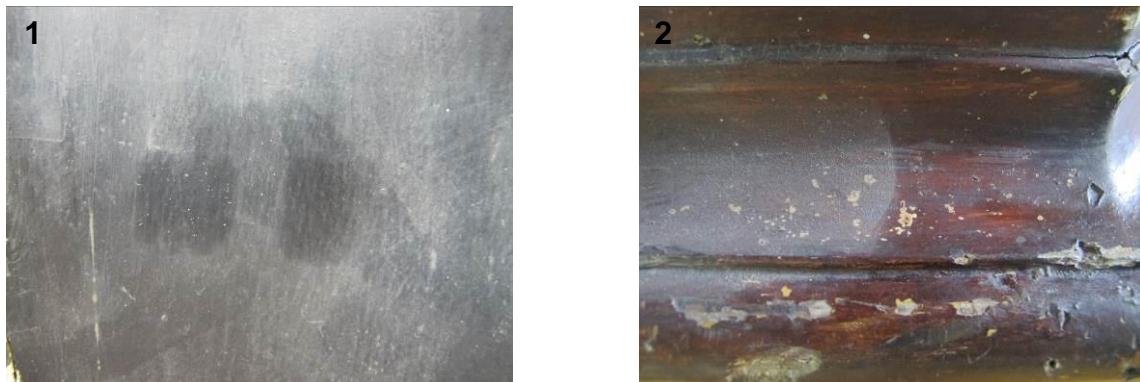
En base a los resultados obtenidos se concluye que la **goma de borrar MILAN® Miga de pan presenta los mejores resultados** en términos de limpieza **en el caso de la repolicromía de color negro (Figura 88.1) y la repolicromía de color blanco. En el caso de la peana**, los mejores resultados se obtienen con la **combinación de esta goma y la esponja de maquillaje dura** (Figura 88.2). Se desecha el uso de esponjas y gomas de borrar en la zona de repolicromía de la nube, puesto que no se obtuvieron resultados en términos de limpieza, así como en la zona de carnaciones por ser incompatibles el ejercicio mecánico de la goma con las craqueladuras presentes.

Figura 88. Pruebas de limpieza de la suciedad superficial no adherida en seco: (1) Zona de repolicromía negra, (2) Zona de repolicromía de la peana (Fotografías: Royo, C. 2016. Archivo CNCR).

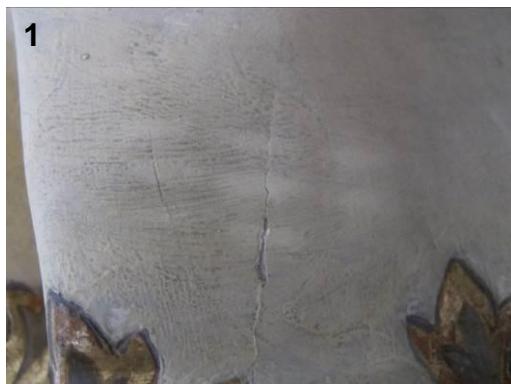
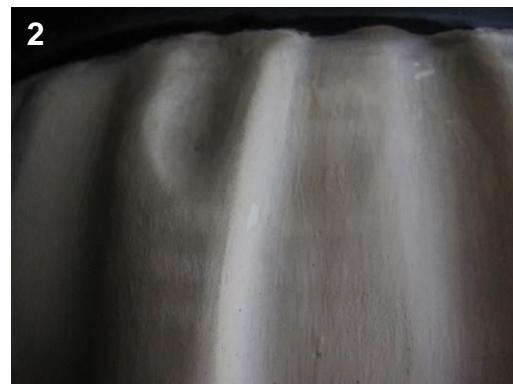
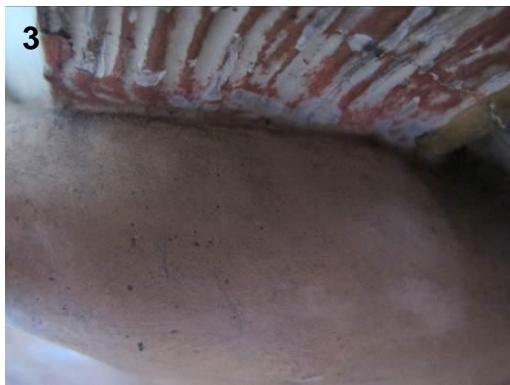
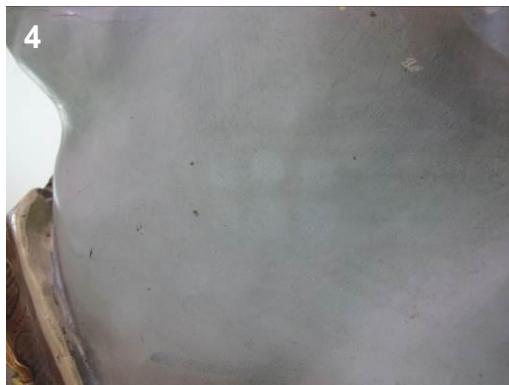
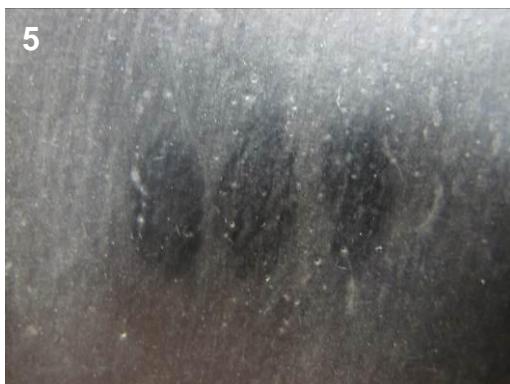
En el caso de la **zona de color blanco**, se realizaron las **pruebas en tres áreas distintas**, con el fin de comprobar si reaccionaban de la misma manera a las diferentes soluciones acuosas utilizadas, ya que abarca una extensión considerable de la superficie. Cabe especificar que las primeras pruebas con las **soluciones madre** permitieron observar que con **15 rodadas el nivel de limpieza era excesivo**, incluso existiendo ciertas dudas sobre una posible retirada de material (la cual se corroboró posteriormente mediante observación de los hisopos con lámpara de luz ultravioleta portátil). Por este motivo, se decidió **reducir las rodadas** conforme se aumentaba la acción de limpieza con los aditivos, siendo 10 en el caso del tensioactivo débil y hasta un máximo de 5-7 en el caso del quelante débil.

En la **zona de carnaciones**, se realizaron pruebas tanto en el rostro como en la mano izquierda. En ningún caso se obtuvieron buenos resultados en términos de limpieza con las soluciones madre, ni con las soluciones con adición de tensioactivo débil. Las **soluciones a pH 5,5 y pH 7 con quelante débil muestran un leve mejor resultado**, pero en ambos casos se observa una menor capacidad para limpiar la suciedad superficial respecto a la zona blanca.

En la **zona de color azul** de la nube, al contrario que en los otros casos, los mejores **resultados** se obtuvieron con el uso de **soluciones tamponadas a pH 5,5 y pH 7 con adición de tensioactivo débil**, aunque también se obtenían resultados parciales con las soluciones sin aditivos. Las soluciones con quelante producían retirada de material superficial.

Figura 89. Pruebas de limpieza de la suciedad superficial adherida con soluciones acuosas: (1 y 2) Zona de repolicromía blanca, (3) Zona de repolicromía de las carnaciones, (4) Zona de repolicromía azul de la nube, (5) Zona de repolicromía negra, en la que se desechó el uso de este tipo de soluciones puesto que en las primeras pruebas se observó una retirada inmediata del estrato de policromía, incluso con muy pocas rodadas (Fotografías: Royo, C. 2016. Archivo CNCR).

En definitiva, las **conclusiones** obtenidas fueron: para la **repolicromía de la carnación**, aunque en ninguno de los casos se obtuvieron óptimos resultados, se considera que la **solución acuosa tamponada a pH 7** daba resultados parciales, que podrían ser **combinados con gomas** en seco, puntualmente en las zonas con **suciedad más resistente** se prefiere el uso de soluciones con adición de **quelante débil**. En la **repolicromía blanca**, en todos los casos parecía producirse una retirada de material, por lo que **se desechó el uso de métodos de limpieza en base a agua**. Por último, en la **repolicromía de la nube** se consideró que la **solución acuosa a pH 7 con tensioactivo débil Tween 20®** ofrecía los mejores resultados en términos de limpieza.
