MEMORIA DE INTERVENCIÓN

Escultura / San Alberto Magno / Desconocido / Siglo XIX

Laboratorio de Escultura y Monumentos
Centro Nacional de Conservación y Restauración

11 de diciembre de 2017
Santiago de Chile

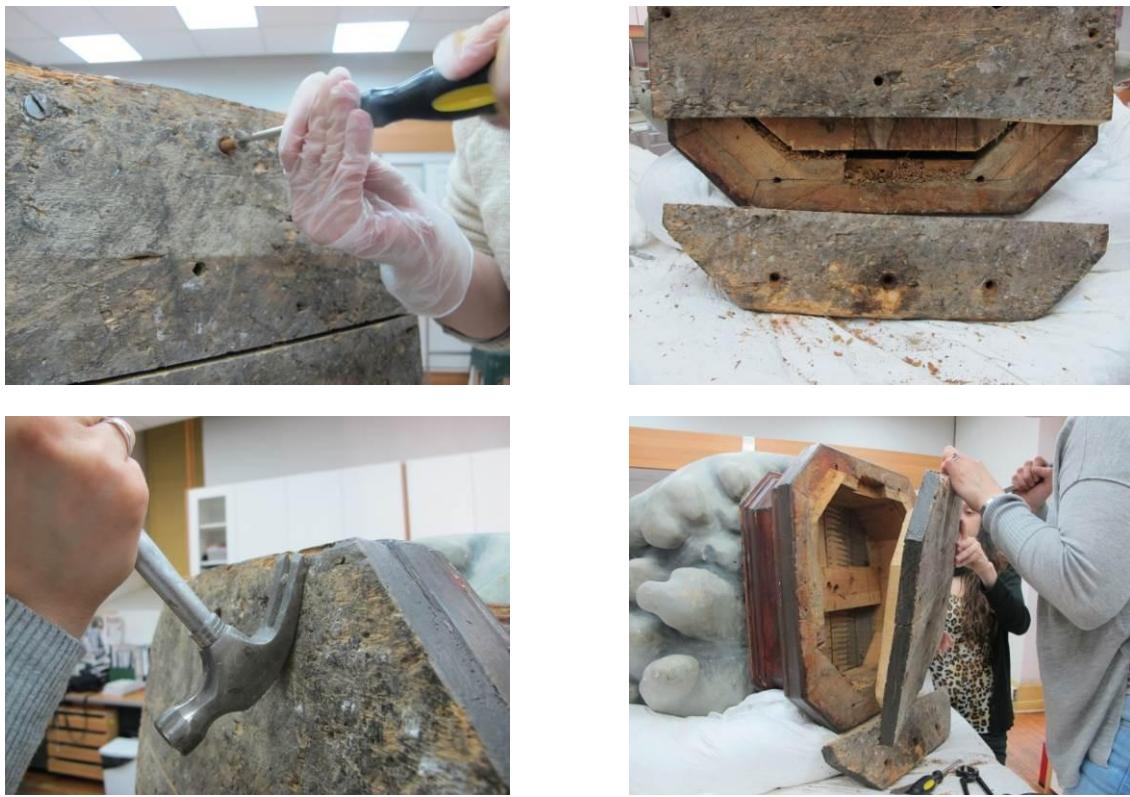
La pieza interior de dicha cubierta presentaba una fractura que abarcaba casi su totalidad, asociada a la presencia de clavos en la zona de las vetas de la madera, por tanto,

causada por una **combinación** entre la propia **naturaleza de los materiales constitutivos** y los procesos de **manufactura**, siendo éstas también las causas de la corrosión activa presente en pletinas, tornillos y clavos de hierro, por combinación con la acción de la **humedad ambiental**. Por último, las líneas realizadas con lápiz mina y el aspá con tiza o creta presente en la misma zona responden a una **acción antrópica**, probablemente realizada durante el proceso de **manufactura** de la pieza como anotación o indicación de una etapa del proceso.

Figura 99. Desmontaje de la cubierta de la base de la peana y su pieza interior (Fotografías: Royo, C. 2016. Archivo CNCR).

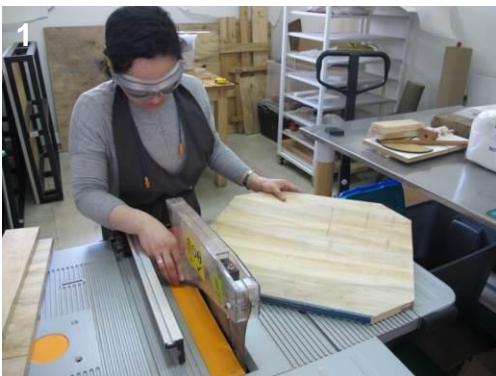
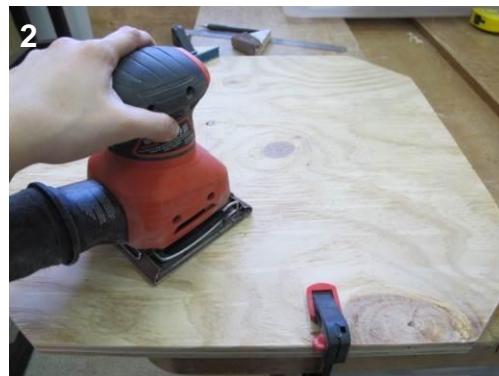
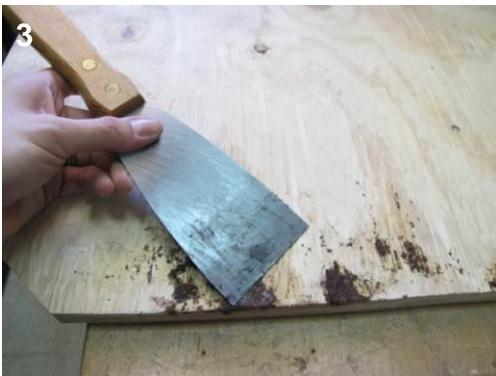
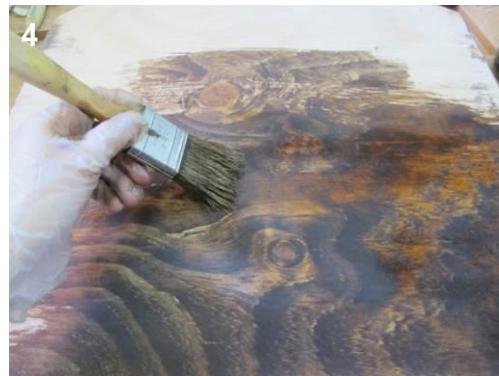
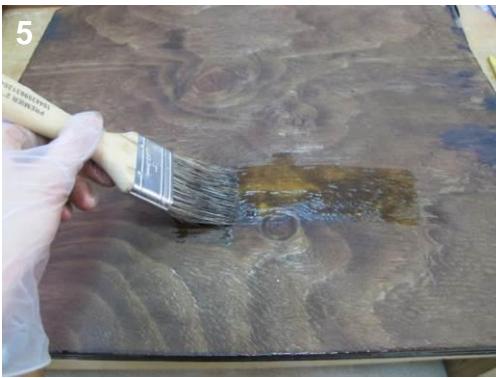
Figura 101. Reposición de la cubierta de la base de la peana: (1 y 2) Reproducción de la cubierta en terciado laminado de tipo estructural de 20 mm, retocado con lijadora orbital, (3) Relleno de huecos o astillados, mediante espatulado de pasta de serrín de madera de nogal (por su color más oscuro) y cola de conejo al 7% en agua destilada (con 2-3 gotas de antifermentativo Eugenol®), (4) Tinte con extracto de nogal al 5% en agua destilada mediante dos aplicaciones por pincelado, (5) Aplicación de una capa de barniz de poliuretano mate por pincelado (Fotografías: Miori, G. 2016. Archivo CNCR).

<p>Los orificios de la peana en los que se insertaban tales tornillos se llenaron con pasta de serrín y cola de conejo al 7% en agua destilada (con 2-3 gotas de antifermentativo Eugenol®) (Figura 100).</p>	<p>Serrín de madera de nogal. Cola de conejo. Agua destilada. Eugenol® (anbtfermentativo). Espátula.</p>	<p>Además, se trataron los elementos metálicos, permitiendo su correcta conservación y evitando alteraciones futuras de mayor gravedad.</p>
	<p>Reposición de la cubierta de la base de la peana. Para ello se reprodujo la base, utilizando un terciado laminado de tipo estructural de 20 mm de espesor, cortado con sierra de banco. Posteriormente, se retocaron los cantes e imperfecciones con lijadora orbital, utilizando pliegos de lija de diferente grano (Figura 101.1, 2).</p> <p>Además, se llenaron aquellas zonas que presentaban huecos o astillados, mediante espatulado de pasta de Oserrín de madera de nogal (por su color más oscuro) y cola de conejo al 7% en agua destilada (con 2-3 gotas de antifermentativo Eugenol®) (Figura 101.3).</p> <p>Posteriormente, se tiñó el terciado con tinte natural de extracto de nogal al 5% en agua destilada mediante dos aplicaciones por pincelado (Figura 101.4).</p> <p>Aplicación de una capa de barniz de poliuretano mate, también por pincelado (Figura 101.5).</p>	<p>Terciado laminado (tipo estructural). Serrín de madera de nogal. Cola de conejo. Agua destilada. Eugenol® (anbtfermentativo). Barniz de poliuretano mate. Espátula. Tinte de extracto de nogal. Sierra de banco. Lijadora orbital. Pincel de pelo suave.</p>

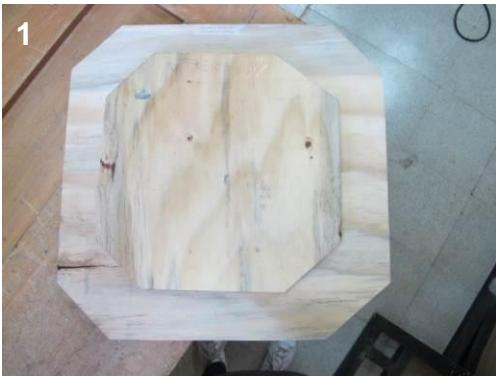
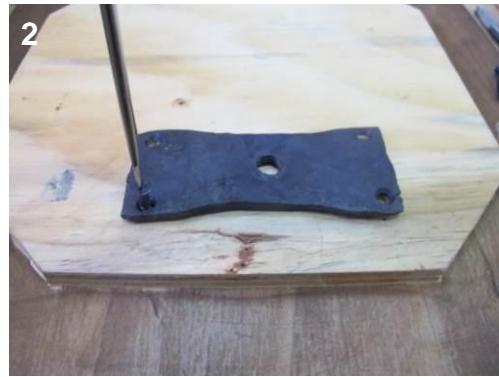
Figura 102. (1) Reposición de la pieza interior de la cubierta de la base de la peana, (2) Instalación de los elementos metálicos originales de dicha pieza, previamente tratados (Fotografías: Pérez, T. 2016. Archivo CNCR).

<p>Reposición de la pieza interior de la cubierta de la base de la peana y sus elementos metálicos. Una vez finalizada la base se instaló la pieza interior (Figura 102.1), realizada con el mismo material y tratada previamente con impregnante desinsectante Xyladecor® por pincelado en aquellas zonas que iban a estar en contacto con la zona interior de la peana.</p> <p>Posteriormente, se instalaron las pletinas y tornillos metálicos, previamente tratados (ver tratamiento de la corrosión en la fila superior), sobre la pieza interior de la peana con la ayuda de destornilladores y taladro (Figura 102.2).</p>	Terciado laminado (tipo estructural). Impregnante desinsectante Xyladecor®. Sierra de banco. Lijadora orbital. Taladro. Brocha de pelo suave.	
	<p>Montaje de la cubierta de la base de la peana. Una vez instalados todos los componentes de la cubierta, se fijaron a la peana con ocho tornillos de 1 ½“, distribuyéndolos en los mismos lugares en los que se encontraban los anteriores.</p>	Tornillos de 1 ½“. Taladro.

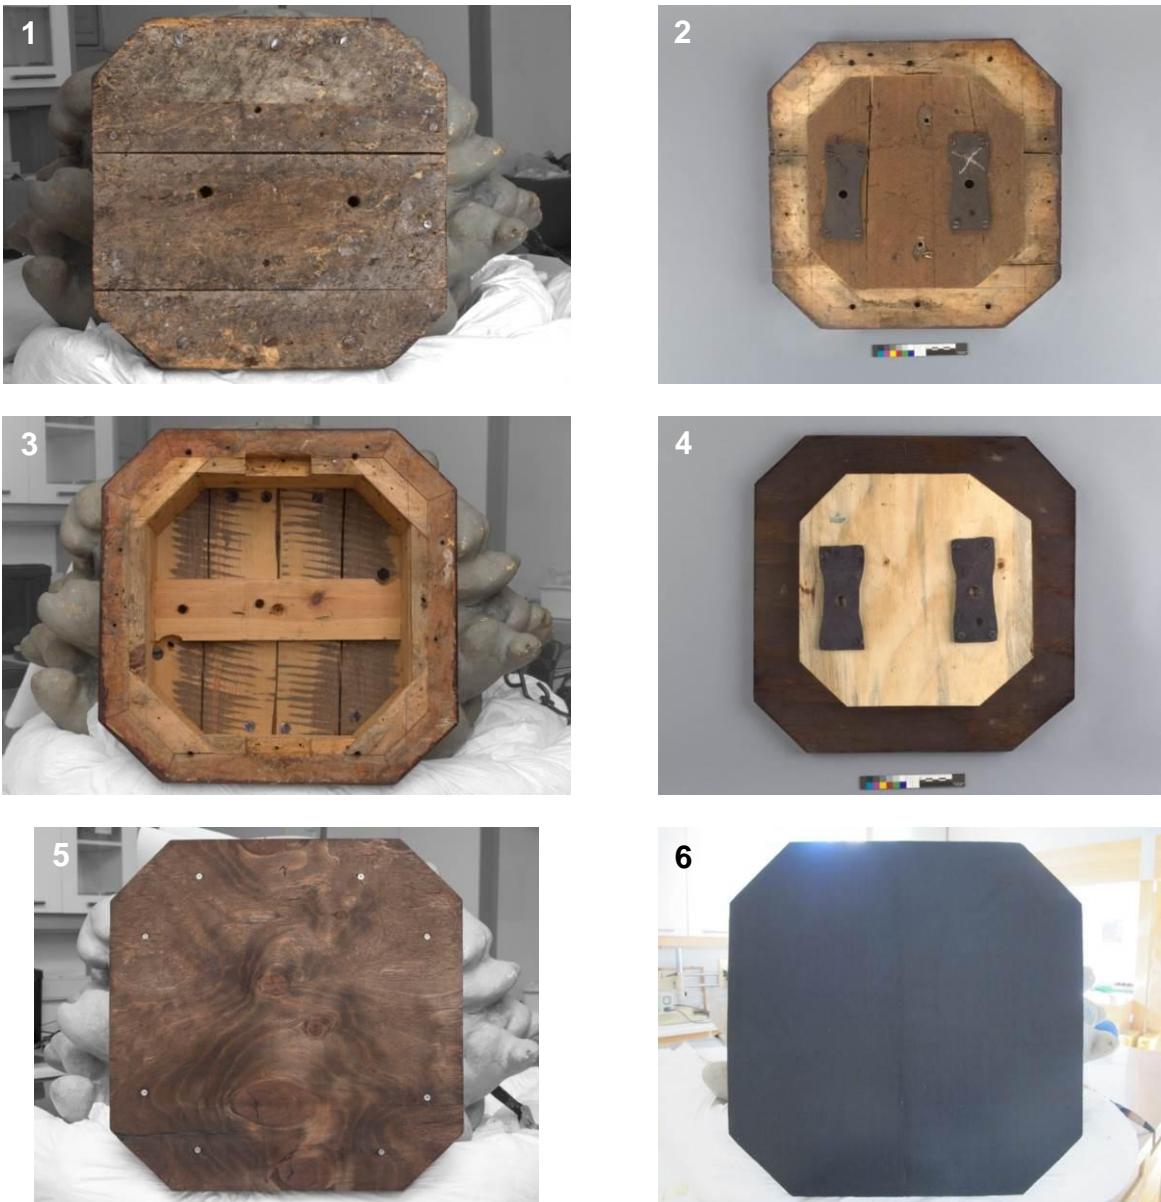
Figura 103. Antes y después del tratamiento de conservación de la peana: (1) Cubierta de la base de la peana antes del tratamiento, (2) Pieza interior de la cubierta antes del tratamiento, (3) Zona interior de la peana después del tratamiento, (4) Pieza interior de la cubierta después del tratamiento, (5) Cubierta de la base de la peana después del tratamiento, (6) Fielto de color negro dispuesto en la cubierta de la base de la peana (Fotografías: Ormeño, L. 2016. Archivo CNCR (1, 2, 3, 4 y 5); Miori, G. 2016. Archivo CNCR (6)).

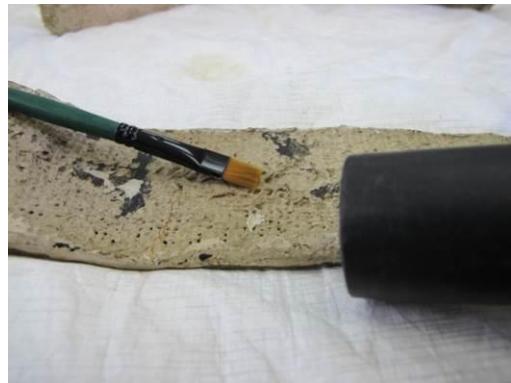
Figura 104. Limpieza físico-mecánica en seco, apoyada con aspiración controlada en toda la superficie (Fotografía: Miori, G. 2016. Archivo CNCR).

TRATAMIENTOS DE CONSERVACIÓN REALIZADOS EN LAS ÍNFLULAS			
Problema	Método / Técnica	Materiales	Resultado
Presencia de suciedad superficial generalizada no adherida (polvo y depósitos en suspensión).	Limpieza físico-mecánica en seco con brochas y pinceles de diferentes tamaños, apoyada con aspiración controlada en toda la superficie (Figura 104).	Brochas y pinceles de pelo suave, diferentes tamaños. Aspiradora.	Se eliminó la suciedad superficial no adherida.
Presencia de escamas y fisuras del estrato policromo.	Consolidación con cola de conejo al 7% (con 2-3 gotas de antifermentativo Eugenol®) por inyección. Previamente se inyectó etanol con el objetivo de disminuir la tensión superficial, mejorando así la penetración del adhesivo. Una vez inyectada o pincelada la cola animal se ejerció presión física con espátula caliente, protegiendo la zona con film ignífugo transparente Maylar®.	Cola de conejo. Agua destilada. Eugenol® (anbiflementativo). Etanol. Agujas de insulina. Film ignífugo transparente Maylar®. Espátula caliente.	Se consolidaron las escamas, garantizando la integridad material del estrato de policromía.

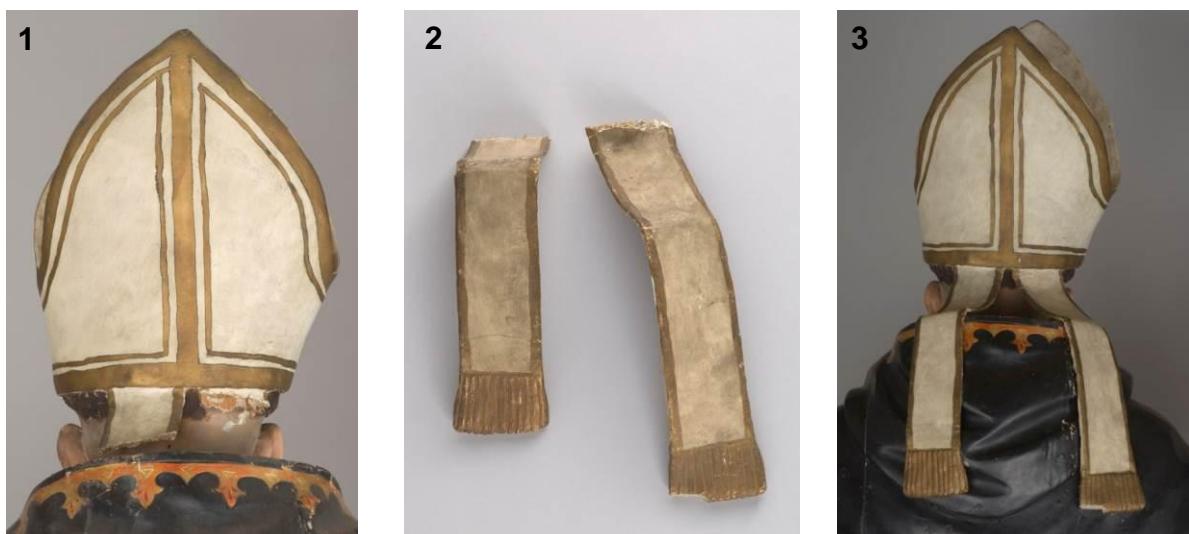
Figura 107. Antes y después del tratamiento de las ínfulas: (1) Vista posterior de la mitra sin las ínfulas, (2) Ínfulas desprendidas, (3) Ínfulas reintegradas (Fotografías: Pérez, T. 2016. Archivo CNCR (1); Ormeño, L. 2016. Archivo CNCR (2 y 3)).

Presencia de fisuras y grietas en las zonas en las que se pliegan las ínfulas, con la consecuente pérdida de la función estructural.	Parte posterior: refuerzo con parches de tela CREA® sobre el soporte. En primer lugar, se eliminaron físicamente con bisturí los hilos que sobresalían del plano en las zonas de fractura de las ínfulas (Figura 105.1) y los restos de yeso presentes en el soporte de madera respectivamente (Figura 105.2). Se realizaron dos parches con tela CREA® de 5,5 cm. (alto) x 4 cm. (ancho), dejando los bordes deshilachados para favorecer la posterior adhesión. Posteriormente, se aplicó cola fuerte al 15% en agua destilada (con 2-3 gotas de antifermentativo Eugenol®) por	Bisturí. Tela CREA®. Cola fuerte. Agua destilada. Eugenol® (anbiflementativo). Pinceles. Espátula.	Se reforzaron las zonas de fisuras y grietas, garantizando la integridad material de las ínfulas tanto durante el proceso de reintegración como posteriormente.

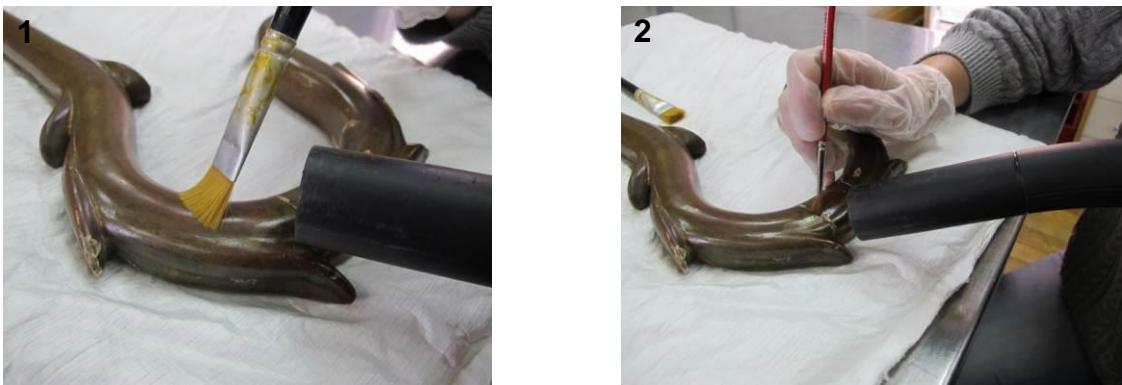
Figura 108. Limpieza físico-mecánica en seco con brochas y pinceles de pelo suave, apoyada con aspiración controlada (Fotografías: Muñoz, C. 2016. Archivo CNCR).

Problema	Método / Técnica	Materiales	Resultado
Presencia de suciedad superficial generalizada no adherida (polvo y depósitos en suspensión).	Limpieza físico-mecánica en seco apoyada con aspiración controlada en toda la superficie (Figura 108). Con pincel fino y muy fino, según los casos, se limpió el interior de orificios e intersticios.	Pincel pelo suave, diferentes tamaños.	Se eliminó la suciedad superficial no adherida.
Pérdida de adherencia de la base de preparación del redorado en bordes perimetrales de faltantes del estrato polícromo.	Consolidación con cola de conejo al 7% (con 2-3 gotas de antifermentativo Eugenol®) por inyección. Previamente se inyectó etanol con el objetivo de disminuir la tensión superficial, mejorando así la penetración del adhesivo (Figura 109.1, 2, 3 y 4). Una vez inyectada la cola animal se ejerció presión física con la ayuda de cintas elásticas, protegiendo la zona con una capa de papel japonés de gramaje medio que absorbiera el posible excedente de cola, y una capa de film transparente que evitara el roce de la goma con la superficie (Figura 109.5 y 6, Figura 110). También se inyectó cola en las fisuras ya consolidadas en intervenciones anteriores de conservación.	Cola de conejo. Agua destilada. Eugenol® (anbiflamentativo). Etanol. Agujas de insulina. Cinta elástica. Papel japonés de gramaje medio. Film transparente.	Se consolidaron los bordes perimetrales de los faltantes de policromía, garantizando la integridad material de los estratos superiores de dorado. Además, se reforzaron las uniones entre bloques con el adhesivo.

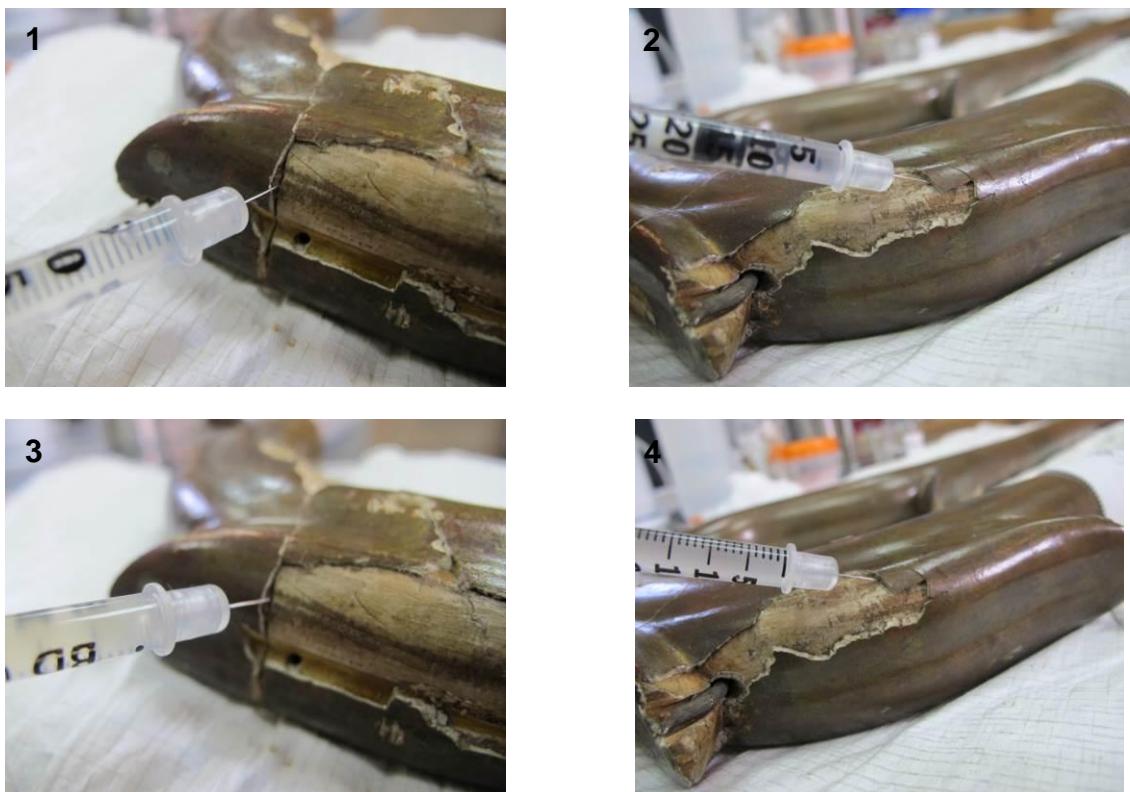
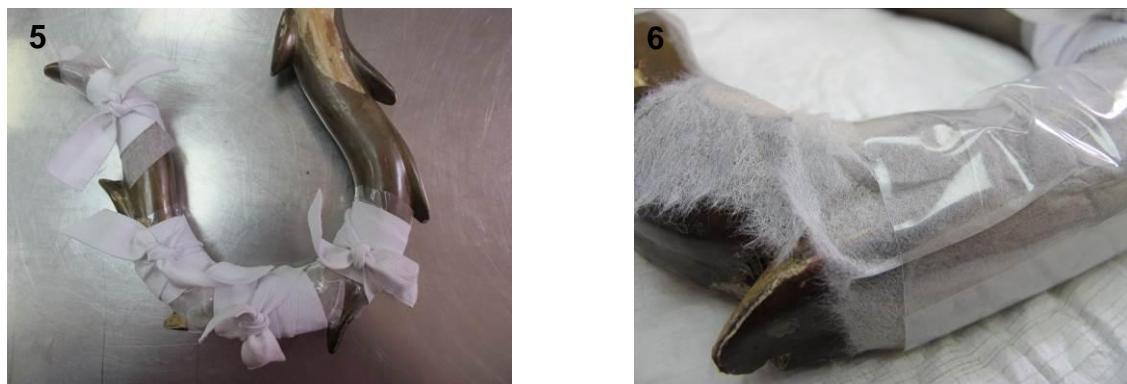
Figura 109. Consolidación de los bordes perimetrales de los faltantes del estrato de redorado: (1 y 2) Inyección de etanol para disminuir la tensión superficial, (3 y 4) Inyección de cola de conejo al 7% (con 2-3 gotas de antifermentativo Eugenol®), (5) Ejercicio de presión física con cintas elásticas, (6) Protección previa a la disposición de las cintas elásticas con papel japonés de gramaje medio y film transparente (Fotografías: Royo, C. 2016. Archivo CNCR).

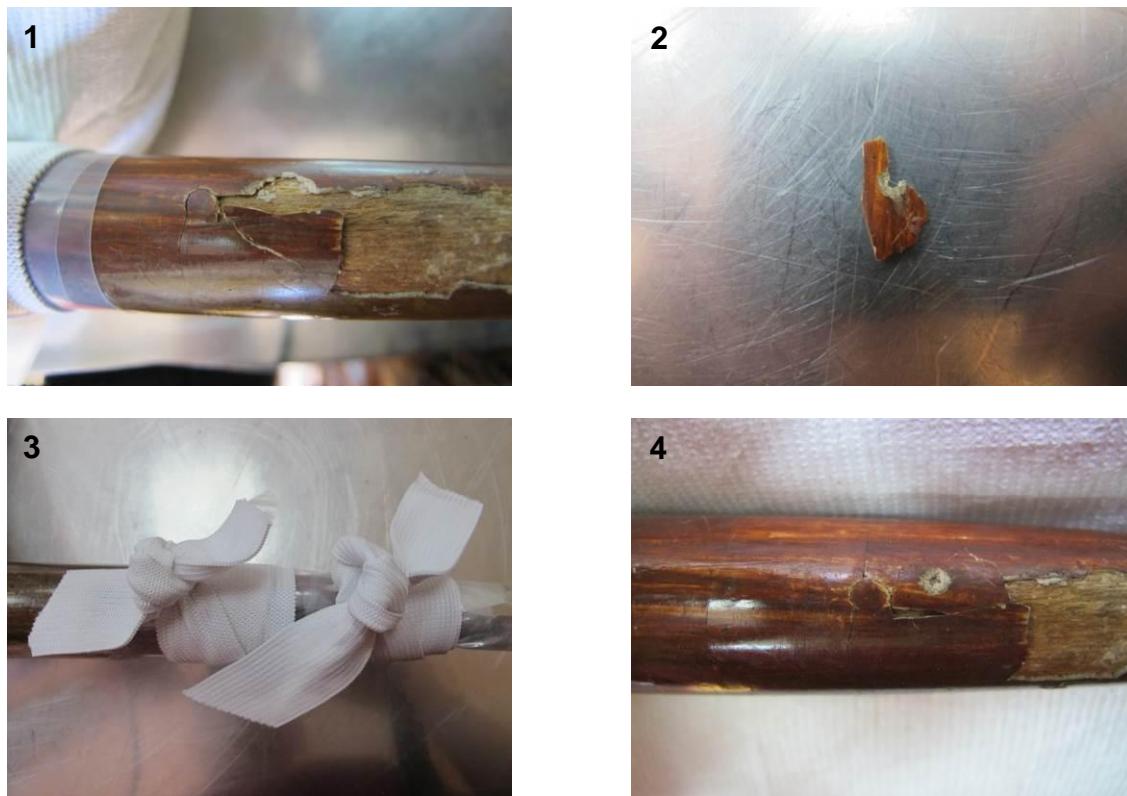
Figura 110. Consolidación de escama del estrato de redorado desprendida durante el proceso de intervención, siguiendo la misma técnica descrita en el caso de los bordes perimetrales: (1 y 2) Zona de desprendimiento de la escama y escama desprendida, (3) Ejercicio de presión en la zona para asegurar la correcta adhesión de la escama, (4) Zona después del tratamiento (Fotografías: Royo, C. 2016. Archivo CNCR).

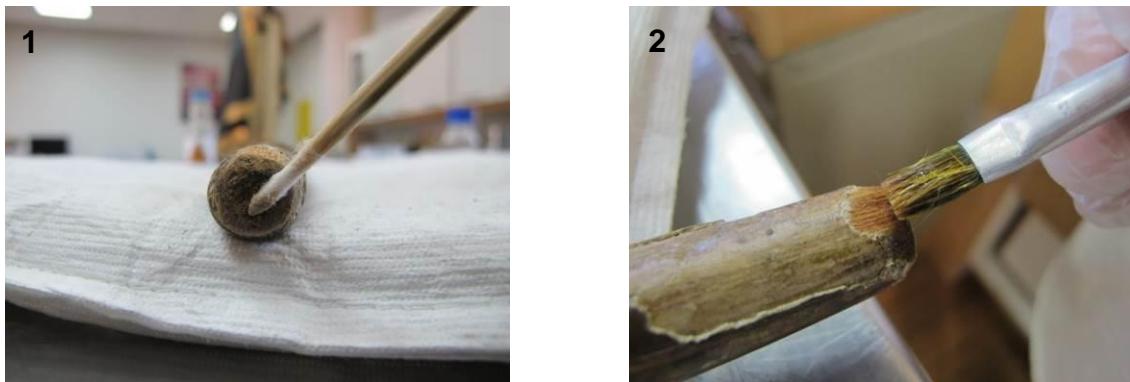
Figura 111. Consolidación de la punta del bâculo: (1) Limpieza de la zona con hisopos de algodón embebidos en una cantidad mínima y controlada de agua, (2) Pincelado en dos capas de Paraloid B72® al 10% en acetato de etilo (Fotografías: Royo, C. 2016. Archivo CNCR).

Desgaste y debilitamiento de la punta.	Consolidación por pincelado con Paraloid B72® al 10% en acetato de etilo. Se llevaron a cabo dos aplicaciones (Figura 111).	Pincel. Paraloid B72®. Acetato de etilo.	Se consolidó la punta del báculo, reforzando la zona de apoyo del mismo.

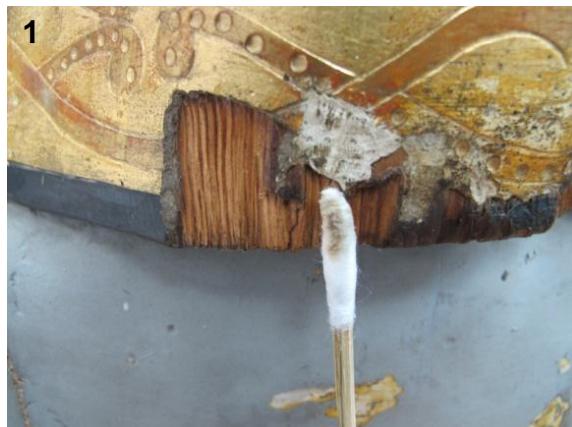
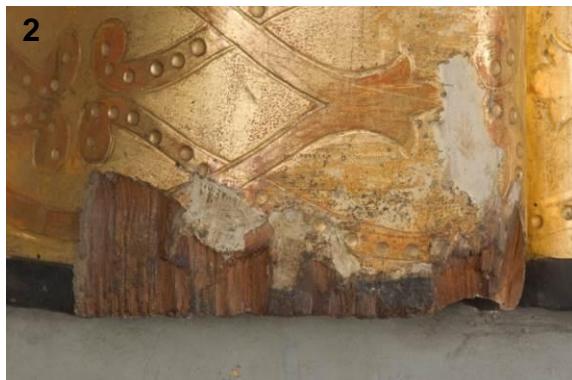
Figura 112. Limpieza físico-química del soporte a la vista: (1) Limpieza por frotamiento con hisopos embebidos en una cantidad mínima y controlada de agua destilada, (2 y 3) Comparativa de la misma zona de soporte a la vista antes (izquierda) y después (derecha) del tratamiento (Fotografías: Royo, C. 2016. Archivo CNCR (1); Pérez, T. 2016. Archivo CNCR (2 y 3)).

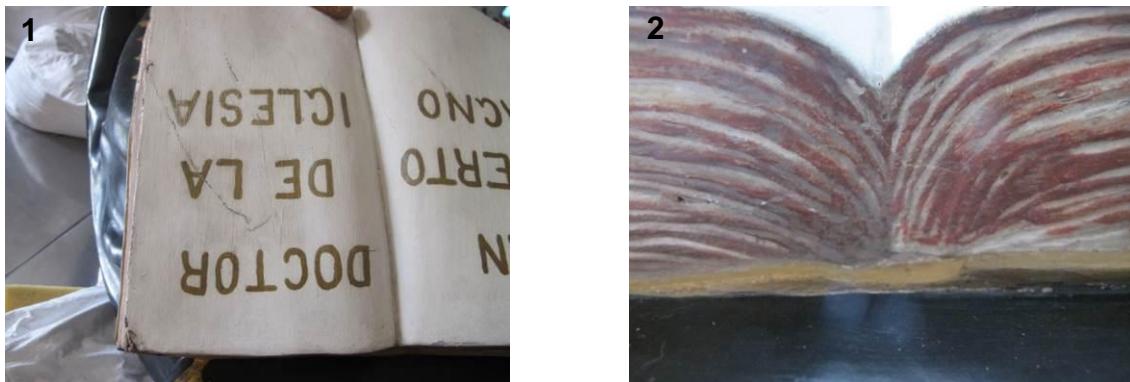
Figura 115. Limpieza del libro: (1) Testigo de suciedad superficial adherida en la página izquierda del libro tras limpieza físico-mecánica en seco con goma de borrar MILAN® Miga de pan, (2) Testigo de suciedad superficial en la parte central del lomo del libro, en las zonas cóncavas en las que la suciedad presentaba una mayor resistencia, se realizó puntualmente una limpieza físico-química con hisopos de algodón embebidos en una cantidad mínima y controlada de solución acuosa tamponada a pH 7 con adición de quelante débil (con lavado posterior) (Fotografías: Muñoz, C. 2016. Archivo CNCR (1); Royo, C. 2016. Archivo CNCR (2)).

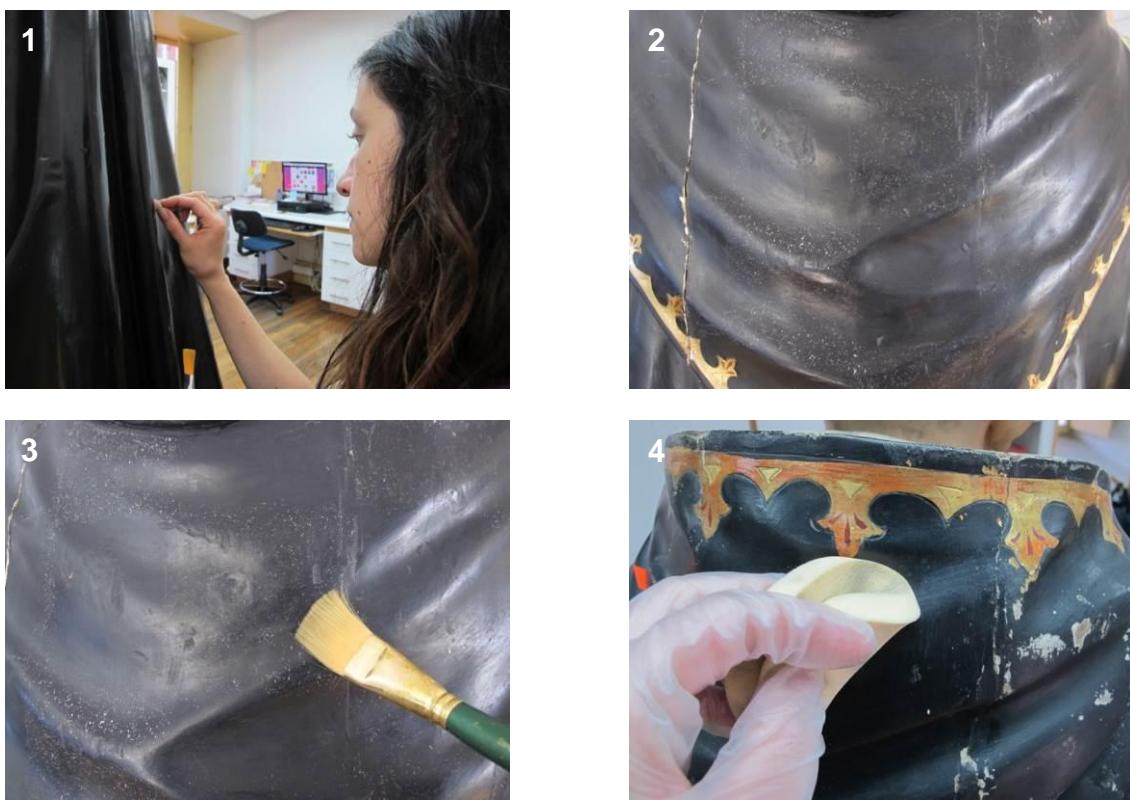
Figura 116. Proceso de limpieza de la repolicromía negra: (1 y 2) Limpieza físico-mecánica en seco goma de borrar MILAN® Miga de pan, (3) Eliminación de residuos con pincel de pelo suave y aspiración controlada, (4) Limpieza físico-mecánica puntual en seco con esponja de maquillaje dura (Fotografías: Royo, C. 2016. Archivo CNCR).

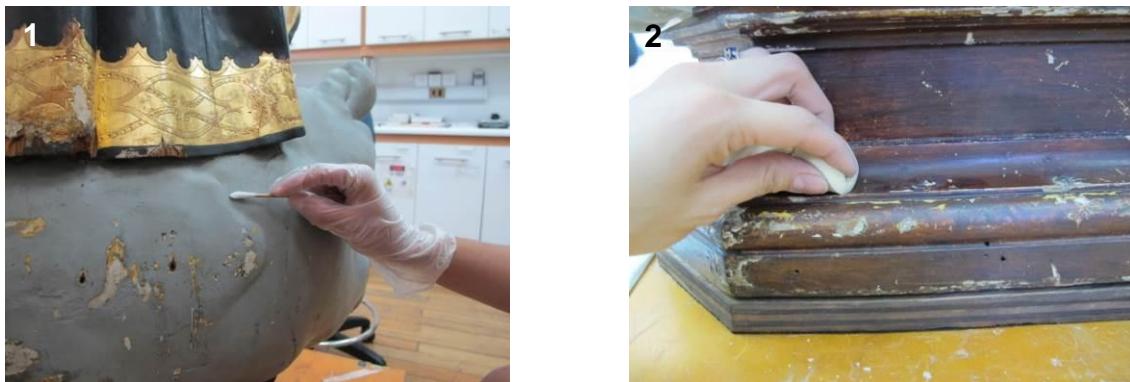
Figura 117. Tratamientos de limpieza en diversas áreas: (1) Limpieza físico-química de la repolicromía azul mediante frotamiento con hisopos embebidos en una cantidad mínima y controlada de solución acuosa tamponada a pH 7 con adición de tensioactivo débil Tween 20®, posteriormente se realizó un lavado con solución acuosa tamponada a pH 7, (2) Limpieza físico-mecánica en seco con esponja de maquillaje dura (Fotografías: Muñoz, C. 2016. Archivo CNCR (1); Miori, G. 2016. Archivo CNCR (2)).

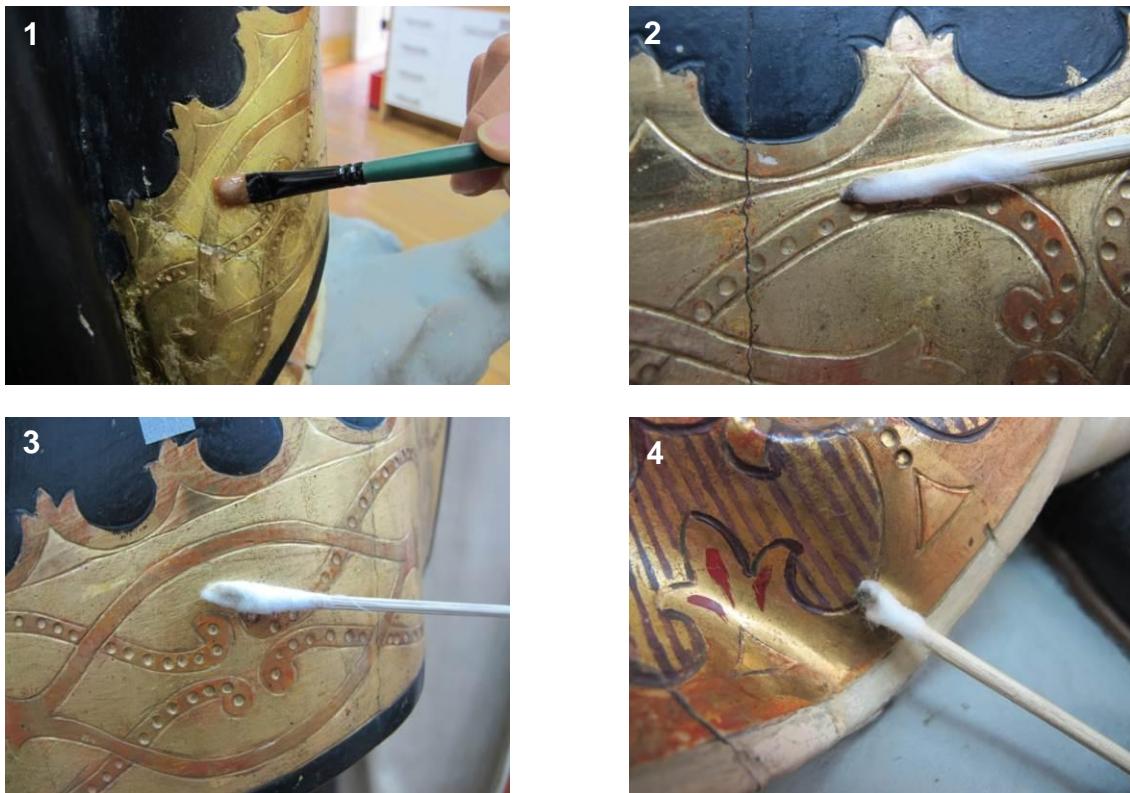
Figura 118. Proceso de limpieza físico-química de las zonas con lámina metálica dorada al agua con emulsión W/O, siendo la fase dispersa una solución acuosa tamponada a pH 6,5 y la fase dispersante isoctano: (1) Aplicación de la emulsión con pincel en movimiento circulares, (2) Frotamiento de la zona con hisopo de algodón, (3) Retirada de la emulsión en seco con hisopo de algodón, (4) Eliminación de posibles residuos por frotamiento con hisopos de algodón embebidos en isoctano (Fotografías: Muñoz, C. 2016. Archivo CNCR).

<p>de algodón según los casos (Figura 118.1 y 2) y se realizaron dos lavados, una vez retirada (Figura 118.3), con el mismo hidrocarburo utilizado en la mezcla (Figura 118.4).</p>	<p>Isooctano.</p> <p>Pincel de pelo suave.</p> <p>Hisopos.</p> <p>Algodón.</p>	
	<p>Redorado con purpurina (cruz, decoración de la mitra y letras del libro). Limpieza físico-mecánica en seco con goma de borrar MILAN® Miga de pan. Posteriormente se eliminaron los residuos con pincel de pelo suave y aspiración controlada, repitiendo el proceso hasta en tres ocasiones.</p>	<p>Goma de borrar MILAN® Miga de pan.</p> <p>Pincel de pelo suave.</p> <p>Aspiradora.</p>	
<p>Oxidación y oscurecimiento de la cola animal embebida en la tela del enlazado a la vista a través de faltantes del estrato políctono.</p>	<p>Limpieza físico-química del soporte a la vista mediante frotamiento con hisopos embebidos en una cantidad mínima y controlada de agua destilada (Figura 119).</p>	<p>Agua destilada.</p> <p>Hisopos.</p> <p>Algodón.</p>	<p>Se limpió el soporte a la vista, contribuyendo a la homogeneización de la superficie de las zonas de repolicromía blanca.</p>

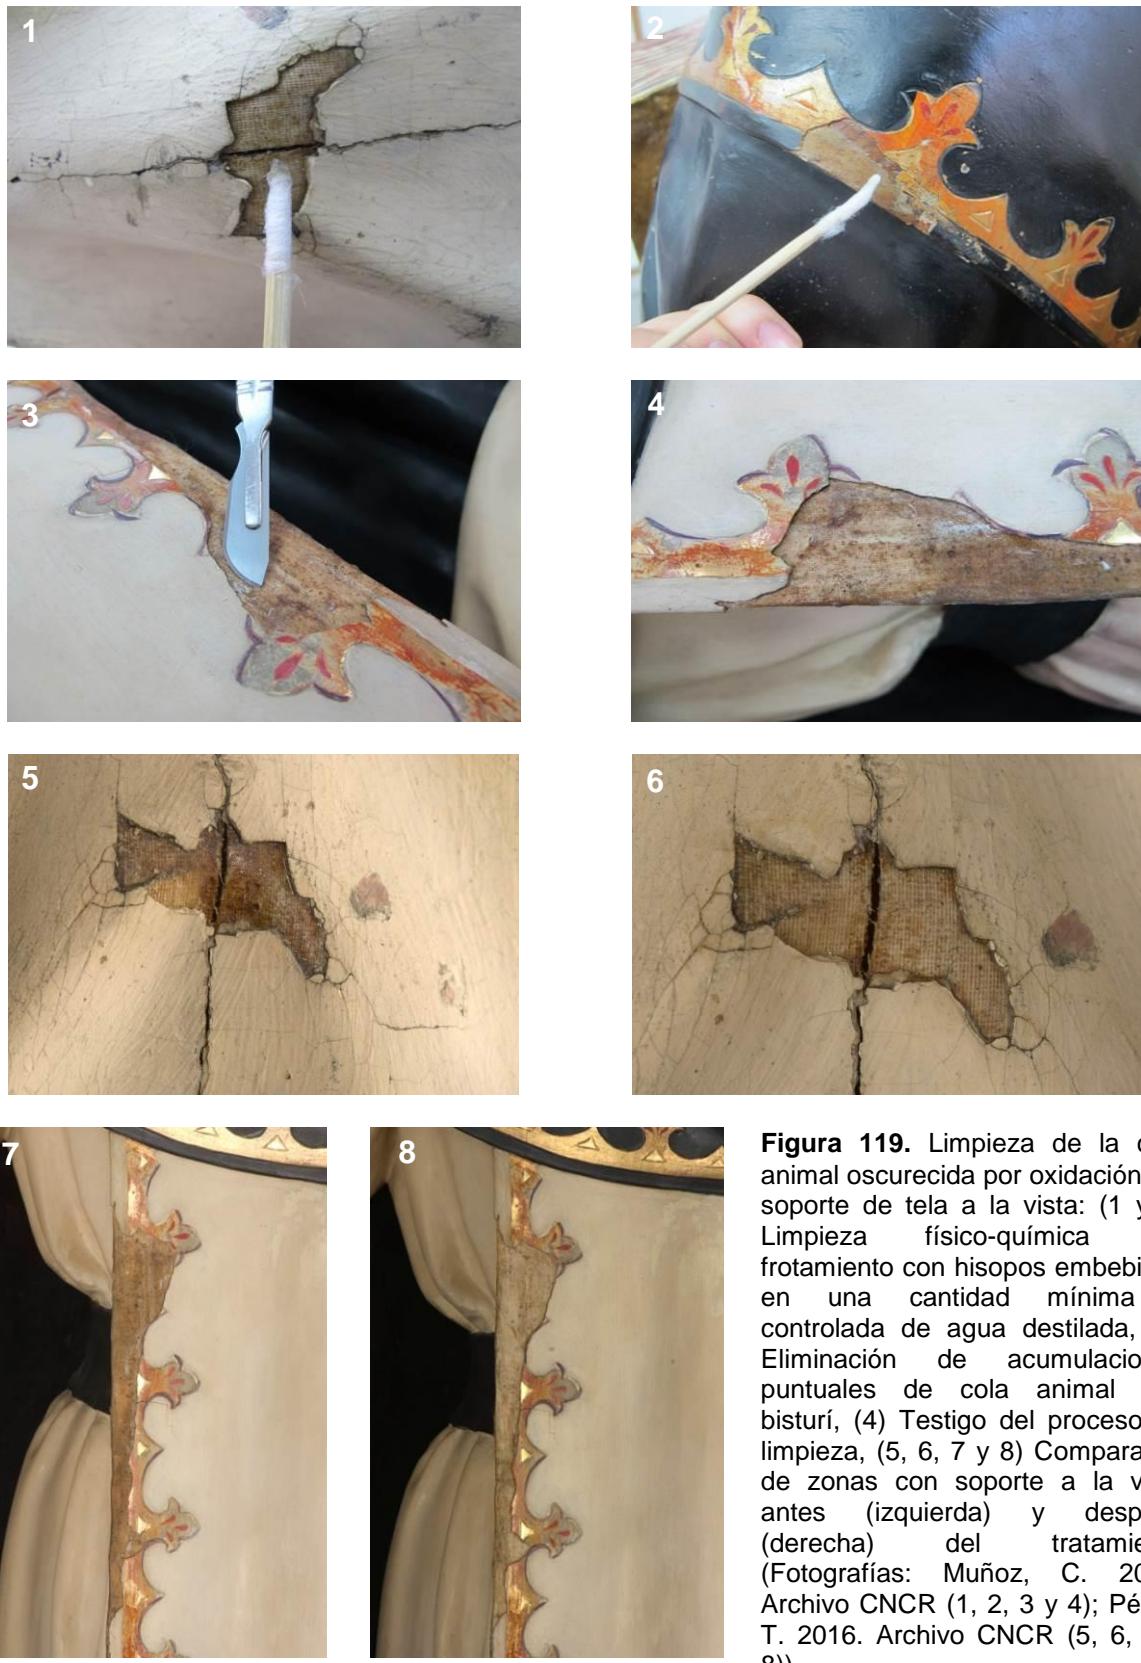
Figura 119. Limpieza de la cola animal oscurecida por oxidación del soporte de tela a la vista: (1 y 2) Limpieza físico-química por frotamiento con hisopos embebidos en una cantidad mínima y controlada de agua destilada, (3) Eliminación de acumulaciones puntuales de cola animal con bisturí, (4) Testigo del proceso de limpieza, (5, 6, 7 y 8) Comparativa de zonas con soporte a la vista antes (izquierda) y después (derecha) del tratamiento (Fotografías: Muñoz, C. 2016. Archivo CNCR (1, 2, 3 y 4); Pérez, T. 2016. Archivo CNCR (5, 6, 7 y 8)).

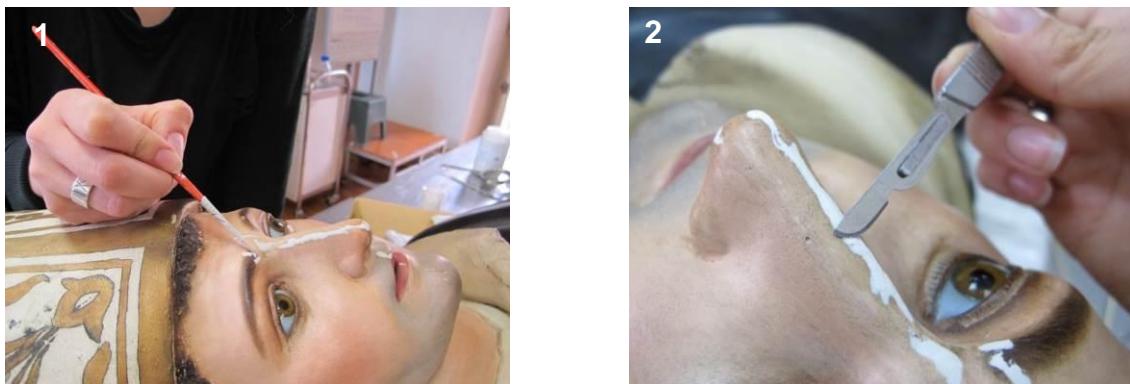
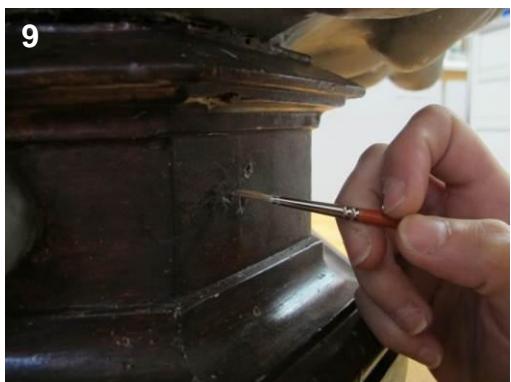
Figura 121. Resane y reintegración cromática de faltantes del estrato políchromo: (1, 2, 3, 4, 5 y 6) Resane por pincelado con sulfato de calcio a saturación en cola de conejo al 7% en agua destilada (contiene 2-3 gotas de antifermentativo Eugenol®), (7 y 8) Reintegración cromática de la nube y la nariz con acuarelas mediante combinación de las técnicas de la tinta plana y el puntillismo, (9) Reintegración cromática de la peana con pigmentos naturales en Paraloid B72® al 5% en acetato de etilo, utilizando las mismas técnicas (Fotografías: Royo, C. 2016. Archivo CNCR).

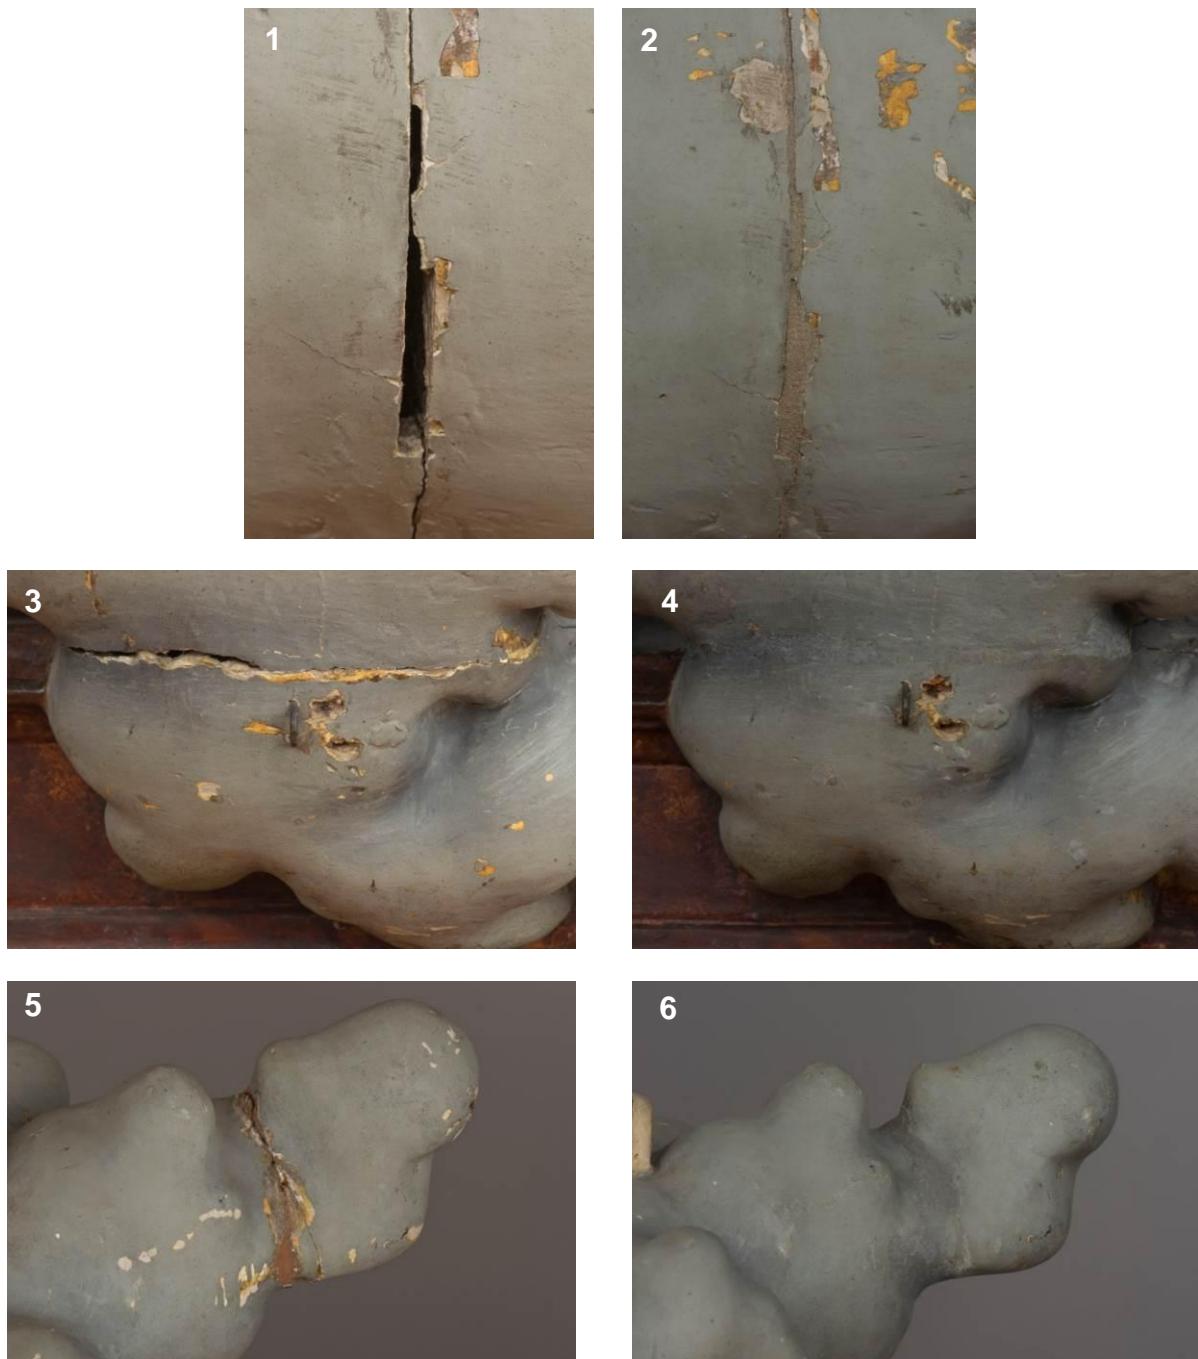
Figura 122. Comparativa del estado inicial (izquierda) y estado final (derecha) de diferentes zonas intervenidas en la nube (Fotografías: Pérez, T. 2016. Archivo CNCR).

<p>Presencia de zonas rellenadas con pasta de serrín y cola de conejo durante el proceso</p>	<p>Reintegración cromática con acuarelas mediante la técnica de la tinta plana (Figura 122. 3 y 4).</p>	<p>Acuarelas Windsor & Newton®.</p> <p>Pincel.</p>	<p>Se reintegraron aquellas zonas en las que se había realizado un aporte de material durante el proceso de intervención.</p>

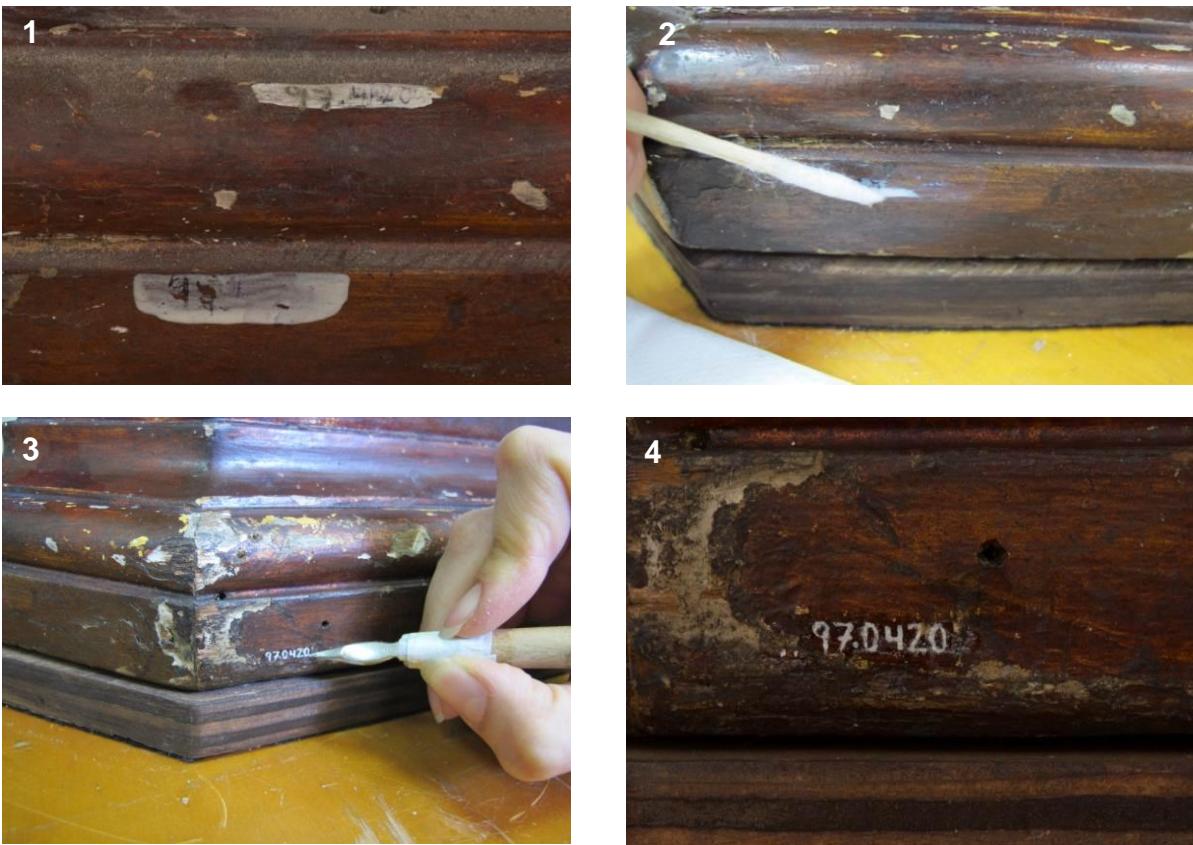
Figura 123. Rotulado de la peana: (1) Dos rotulados con antiguo número de inventario, (2) Eliminación química por frotamiento con hisopos embebidos en acetona, (3) Reposición del rotulado por pincelado de Paraloid B72® al 10% en acetona como capa intermedia, escritura del número de inventario con tinta china de color blanco y aplicación de dos capas finales, también por pincelado de Paraloid B72® en el mismo porcentaje, (4) Rotulado con número de inventario actualizado (Fotografías: Pérez, T. 2016. Archivo CNCR (1 y 4); Royo, C. 2016. Archivo CNCR (2 y 3)).

de intervención.			
Presencia de dos rotulados con número de inventario antiguo en desuso.	Eliminación química por frotamiento con hisopos de algodón impregnados en acetona (Figura 123.2). Posteriormente, eliminación físico-mecánica con bisturí, una vez solubilizado el estrato de color blanco.	Acetona. Hisopos. Algodón. Bisturí.	Se eliminaron los rotulados.
Rotulado.	Pincelado de Paraloid B72® al 10% en acetona como capa intermedia. Escritura del número de inventario con tinta china de color blanco y aplicación de dos capas finales, también por pincelado de Paraloid B72® en el mismo porcentaje (Figura 124.3 y 4).	Paraloid B72®. Acetona. Tina china blanca. Windsor & Newton® White Ink. Pincel. Pluma.	Se repuso el rotulado en la base de la escultura, siguiendo los criterios de catalogación para bienes patrimoniales muebles actuales.

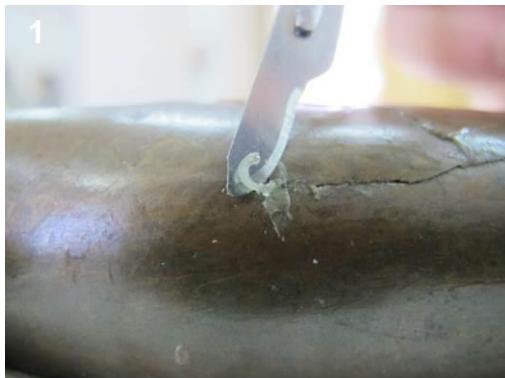
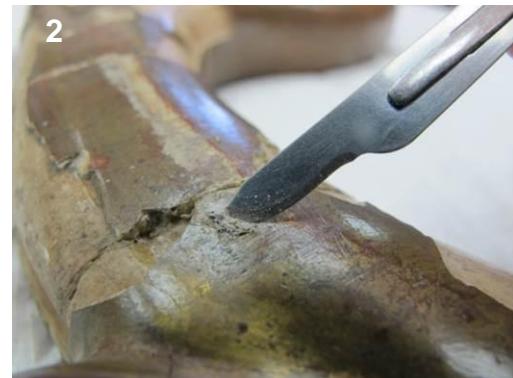
Figura 124. Eliminación físico-mecánica con bisturí de sustancias adhesivas extemporáneas: (1) Restos de adhesivo tipo cianoacrilato, (2) Depósito de yeso o sustancia similar (Fotografías: Royo, C. 2016. Archivo CNCR).

Problema	Método / Técnica	Materiales	Resultado
Presencia de sustancias adhesivas extemporáneas que rebasan las fisuras.	Eliminación físico-mecánica con bisturí.	Bisturí.	Se eliminó el adhesivo sobrante.
Presencia de manchas y depósitos superficiales de diversa tipología.	Eliminación físico-mecánica con bisturí (Figura 124).	Bisturí.	Se los depósitos en la medida de lo posible, contribuyendo a la homogeneización de la superficie.
Presencia de suciedad superficial adherida.	Base de preparación a la vista: Limpieza físico-química con hisopos de algodón embebidos en una cantidad mínima y controlada de agua destilada (Figura 125).	Agua destilada. Hisopos. Algodón.	Se limpió la suciedad presente en la superficie en la medida de lo posible.
	Redorado: Limpieza físico-química con emulsión W/O, siendo la fase dispersa una solución acuosa tamponada a pH 6,5 y la fase dispersante isooctano. Se aplicó la emulsión con pincel o hisopo de algodón según los casos (Figura 126. 1 y 2) y se realizaron dos lavados una vez retirada con el mismo hidrocarburo utilizado en la mezcla (Figura 126.4).	Emulsión W/O (fase dispersa: solución tamponada a pH 6,5; fase dispersante: isooctano). Isooctano. Pincel de pelo suave. Hisopos. Algodón.

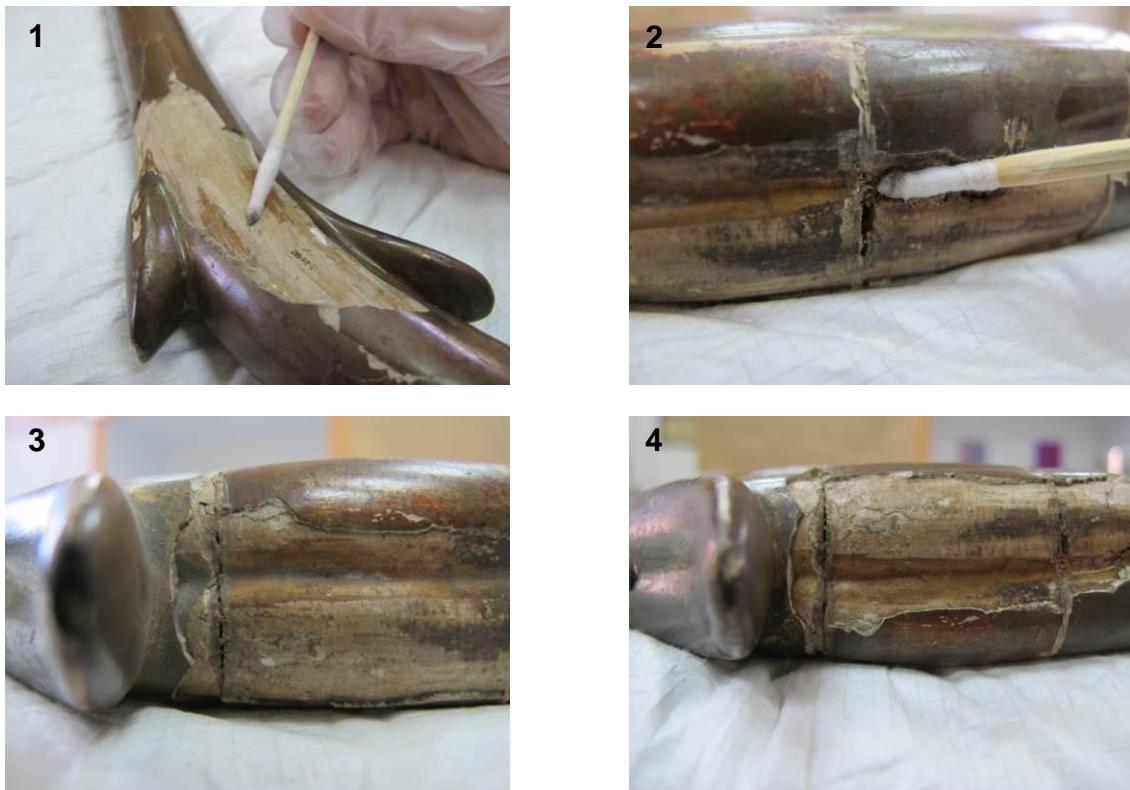
Figura 125. Limpieza físico-química con hisopos de algodón embebidos en una cantidad mínima y controlada de agua destilada en las zonas de base de preparación a la vista que presentaban suciedad superficial adherida (Fotografías: Royo, C. 2016. Archivo CNCR).
