MEMORIA DE INTERVENCIÓN

Escultura / San Alberto Magno / Desconocido / Siglo XIX

Laboratorio de Escultura y Monumentos
Centro Nacional de Conservación y Restauración

11 de diciembre de 2017
Santiago de Chile

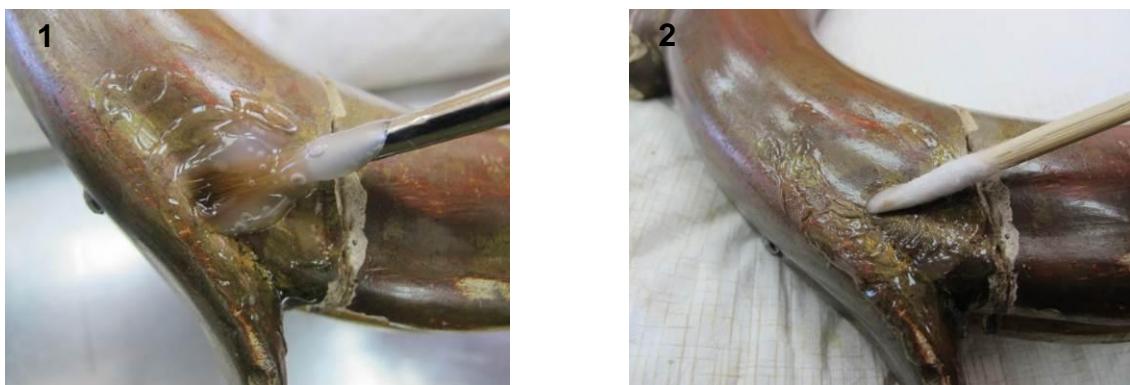
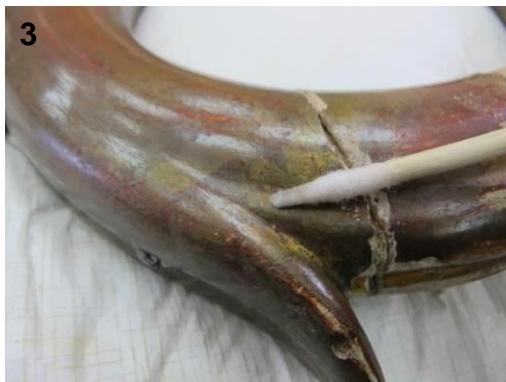
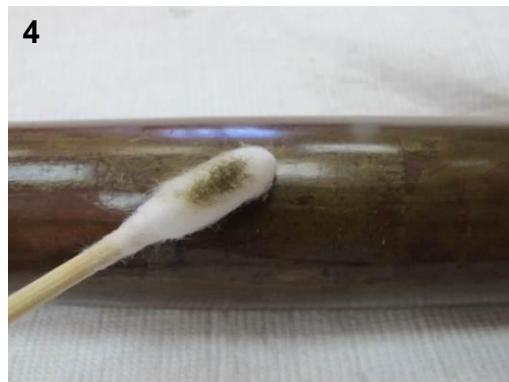
Figura 126. Limpieza físico-química del redorado con emulsión W/O, siendo la fase dispersa una solución acuosa tamponada a pH 6,5 y la fase dispersante isooctano: (1) Aplicación de la emulsión con pincel, (2) Frotamiento con hisopo de algodón en movimientos circulares, (3) Retirada en seco con hisopos de algodón, (4) Eliminación de residuos con isooctano (Fotografías: Royo, C. 2016. Archivo CNCR).

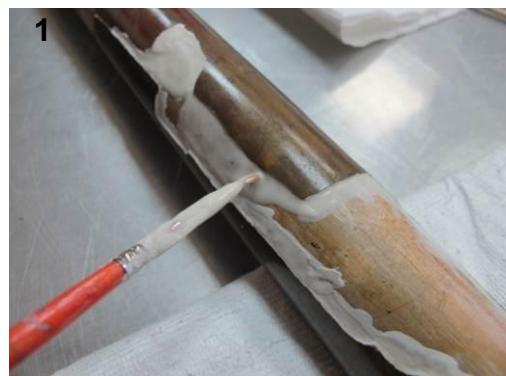
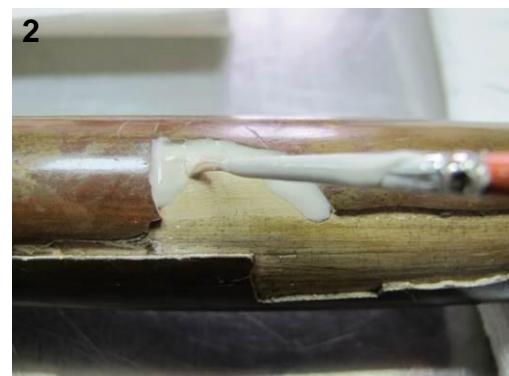
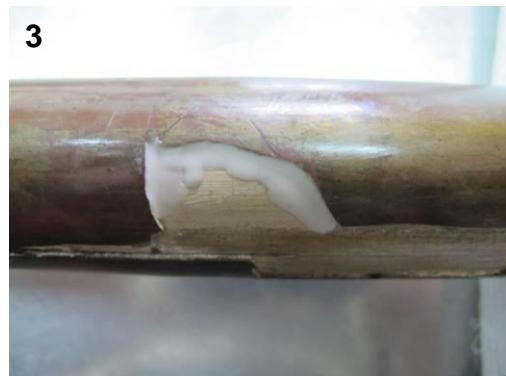
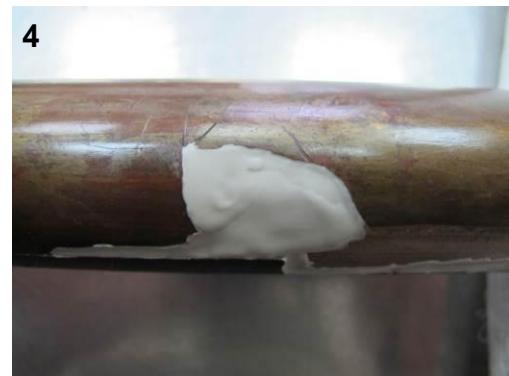
Figura 127. Resane de los faltantes del estrato de redorado por pincelado de sulfato de calcio a saturación en cola de conejo al 7% en agua destilada (con 2-3 gotas de antifermentativo Eugenol®): (1, 2, 3, 4 y 5) Proceso de aplicación del resane, (6, 7 y 8) Rebaje del sobrante con bisturí, para posteriormente nivelar y alisar la superficie con lijas de diferente grano (Fotografías: Royo, C. 2016. Archivo CNCR).

Presencia de faltantes del estrato polícromo que dejan a la vista el soporte y/o el estrato de base de preparación primario.	Resane con sulfato de calcio a saturación en cola de conejo al 7% en agua destilada (con 2-3 gotas de antifermentativo Eugenol®). Se realizó por pincelado (Figura 127.siguiente 1, 2, 3, 4 y 5). Retoque del resane en seco con bisturí	Sulfato de calcio. Cola de conejo. Agua destilada. Antifermentativo Eugenol®. Pincel.	Se reintegraron los faltantes de mayor extensión del estrato polícromo. Se homogeneizó la superficie, mejorando la lectura formal e iconográfica de la obra así como

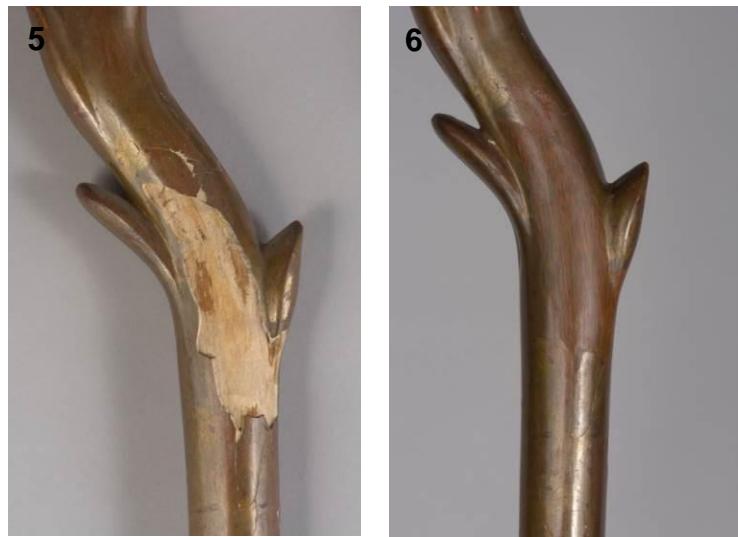
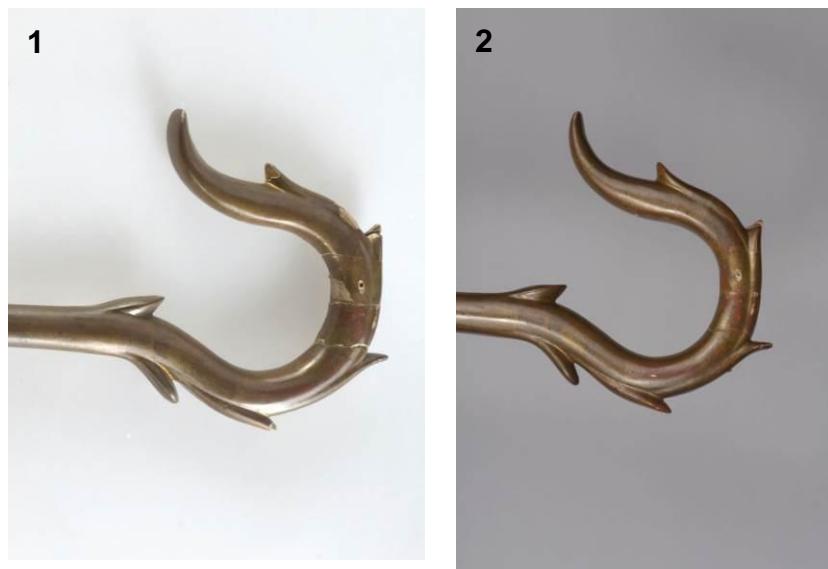
Figura 128. Reintegración cromática de los resanes con acuarelas mediante la técnica del rigatino: (1 y 2) Proceso de reintegración, (3 y 4) Zona interior del cayado antes y después del tratamiento, (5 y 6) Zona del inicio del asta antes y después del tratamiento (Fotografías: Royo, C. 2016. Archivo CNCR (1 y 2); Ormeño, L. 2016. Archivo CNCR(3 y 5); Pérez, T. 2016. Archivo CNCR (4 y 6)).

<p>y lijas de diferente grano (Figura 127.6, 7 y 8).</p> <p>Reintegración cromática de los resanes con acuarelas mediante la técnica del rigatino (Figura 128 y 129).</p> <p>Aplicación de capa de protección por pincelado con Paraloid B72® al 5% en acetato de etilo (Figura 130).</p>	<p>Lijas de diferente grano.</p> <p>Bisturí.</p> <p>Acuarelas Windsor & Newton®.</p> <p>Paraloid B72®.</p> <p>Acetato de etilo.</p>	<p>revalorizando el báculo como componente asociado a la escultura.</p>
Inexistencia de rotulado con número de inventario.	<p>Pincelado de Paraloid B72® al 10% en acetona como capa intermedia (Figura 131.1).</p> <p>Escritura del número de inventario con tinta china de color blanco (Figura 131.2) y aplicación de dos capas finales, también por pincelado de Paraloid B72® en el mismo porcentaje (Figura 132.3).</p>	<p>Paraloid B72®.</p> <p>Acetona.</p> <p>Tinta china blanca.</p> <p>Windsor & Newton® White Ink.</p> <p>Pincel.</p> <p>Pluma.</p>	<p>Se dispuso el rotulado sobre uno de los resanes realizados en la parte central posterior del báculo, siguiendo los criterios de catalogación para bienes patrimoniales muebles actuales.</p>

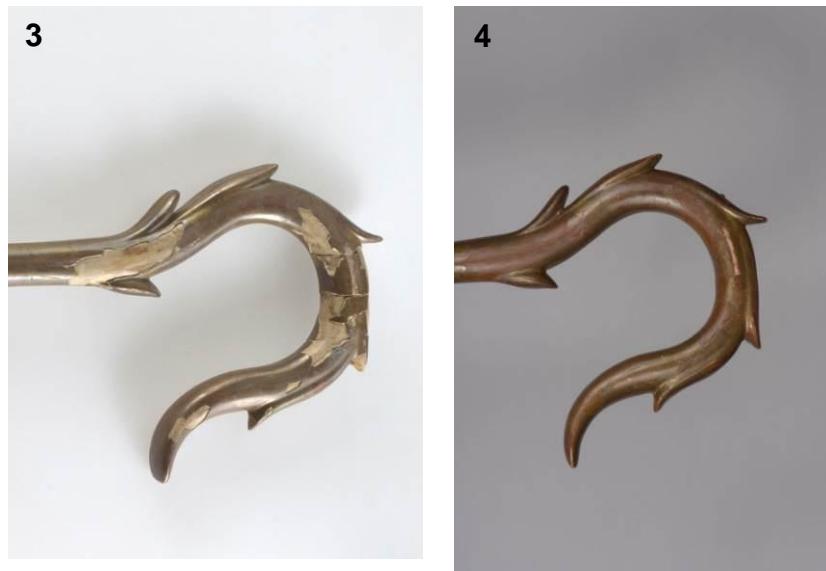
Figura 129. Laterales del cayado antes (izquierdo) y después (derecha) del tratamiento y el resane y reintegración cromática de los faltantes del estrato de redorado (Fotografías: Ormeño, L. 2016. Archivo CNCR (1 y 3); Pérez, T. 2016. Archivo CNCR (2 y 4)).

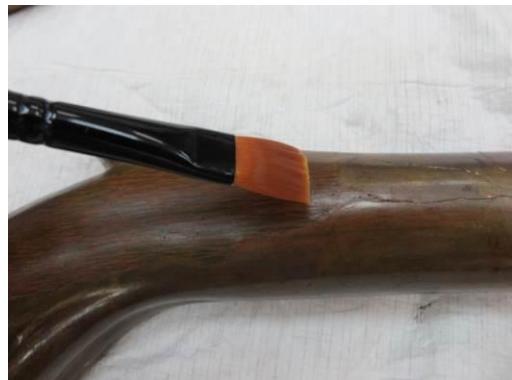
Figura 130. Aplicación de capa de protección por pincelado con Paraloid B72® al 5% en acetato de etilo (Fotografía: Royo, C. 2016. Archivo CNCR).

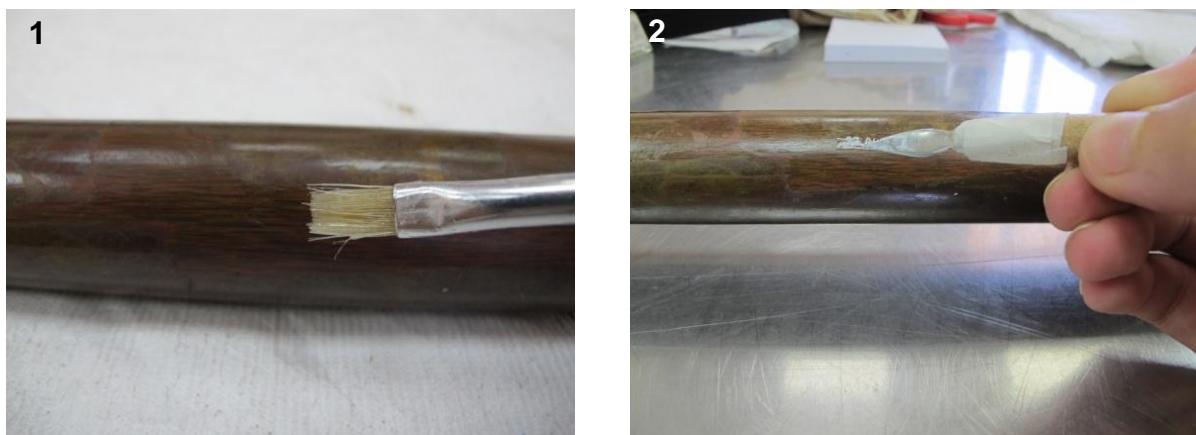
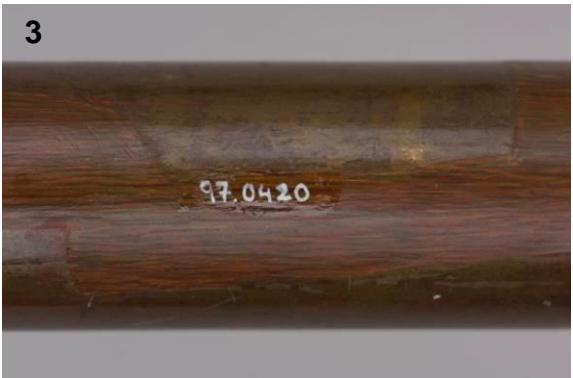
Figura 131. Rotulado con número de inventario sobre uno de los resanes: (1) Pincelado de Paraloid B72® al 10% en acetona como capa intermedia, (2) Escritura del número de inventario con tinta china de color blanco, (3) Aplicación de dos capas finales, también por pincelado de Paraloid B72® en el mismo porcentaje (Fotografías: Royo, C. 2016. Archivo CNCR).

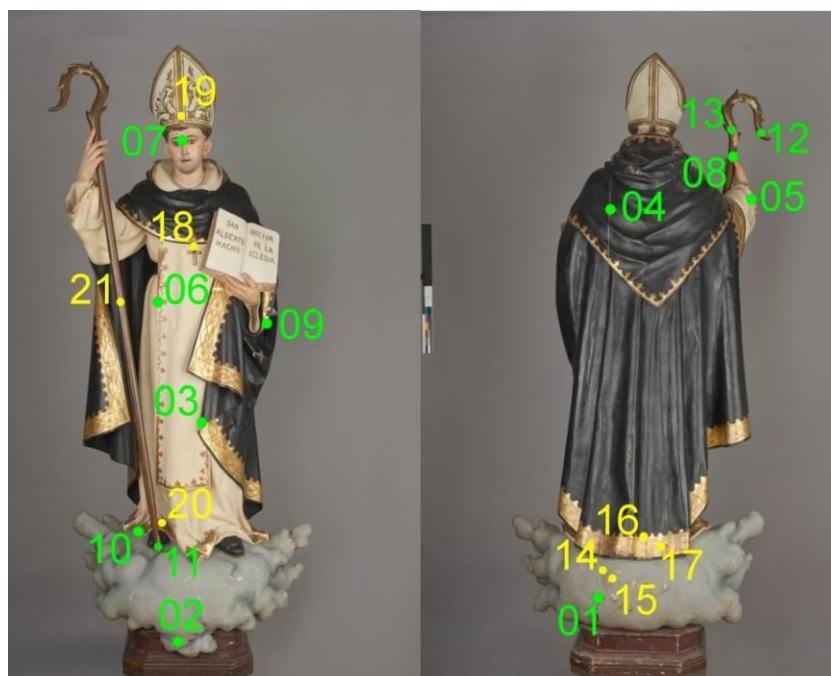
Figura 1. Zonas de toma de muestra de la obra LM-077. Los puntos en verde corresponden a muestras extraídas de la obra, mientras que los amarillos corresponden a puntos de medición para fluorescencia de rayos X (Archivo fotográfico CNCR. Fotógrafo: L. Omeño, 2016).

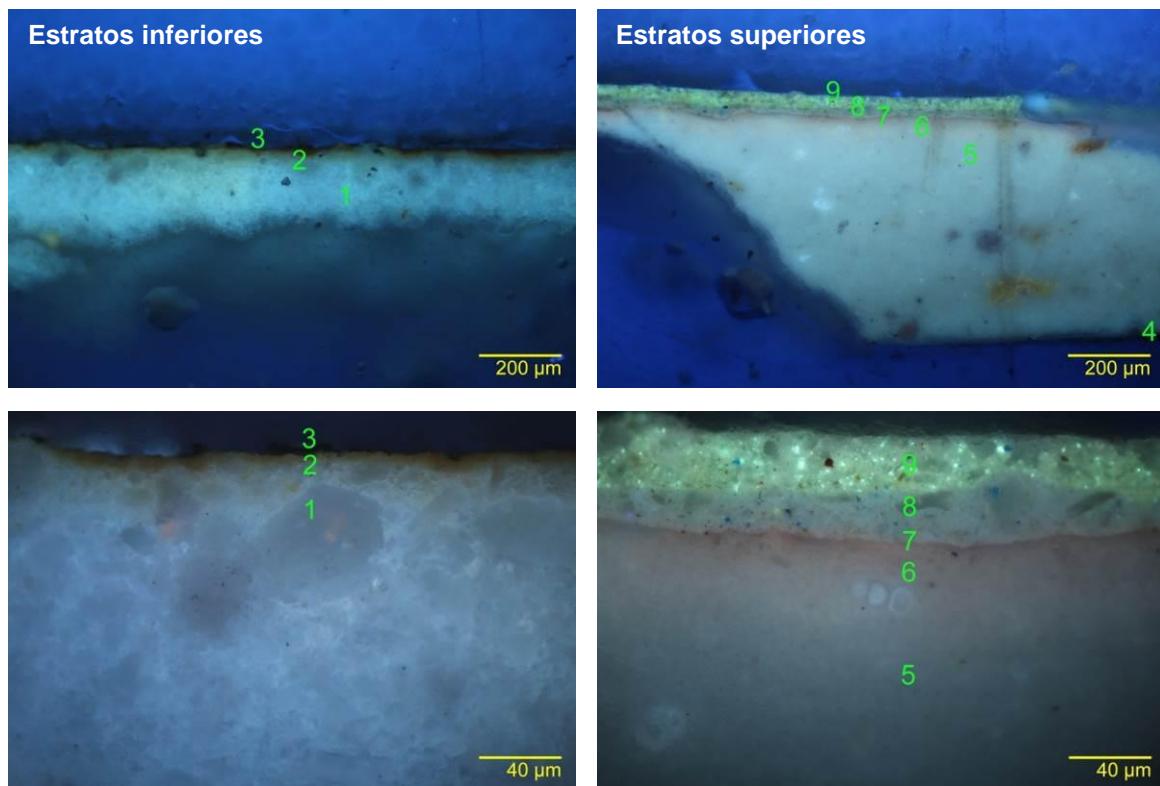
Figura 3. Corte estratigráfico de la muestra LM-077-01 bajo luz UV. Magnificación 100x (panel superior) y 500x (panel inferior). Microscopio Axioskop 40. (Archivo fotográfico CNCR. Fotógrafo: V. Godoy, 2016)

Resultado: La muestra presenta mala cohesión entre algunos estratos, por lo tanto su extracción y montaje se hizo por separado. Es posible observar 9 estratos en total, donde los primeros 3 se encuentran en la parte inferior de la muestra y los otros 6 en la parte superior (figura 3).

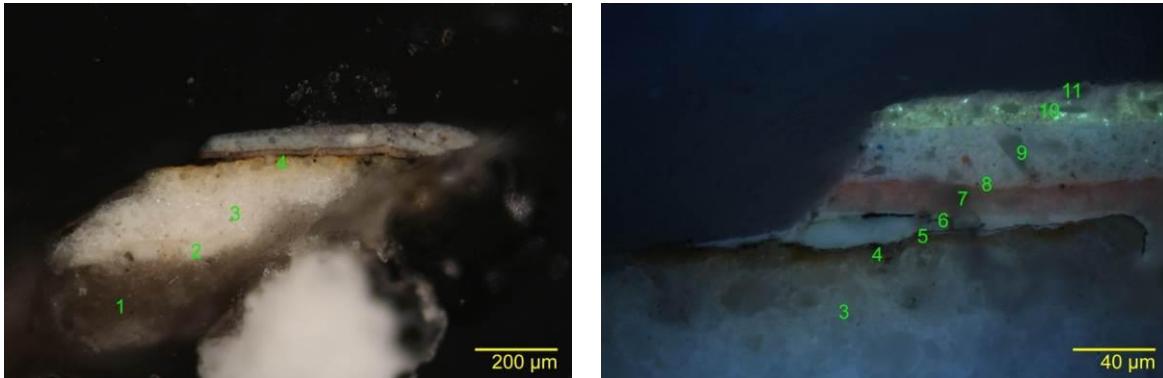
Figura 4. Corte estratigráfico de la muestra LM-077-02 bajo luz polarizada (izquierda; 100x) y bajo luz UV (derecha; 500x). Microscopio Axioskop 40. (Archivo fotográfico CNCR. Fotógrafo: V. Godoy, 2016)

Resultado: La base de preparación de esta muestra absorbió parcialmente el adhesivo utilizado en el proceso de montaje. Es posible observar 11 estratos (figura 4):

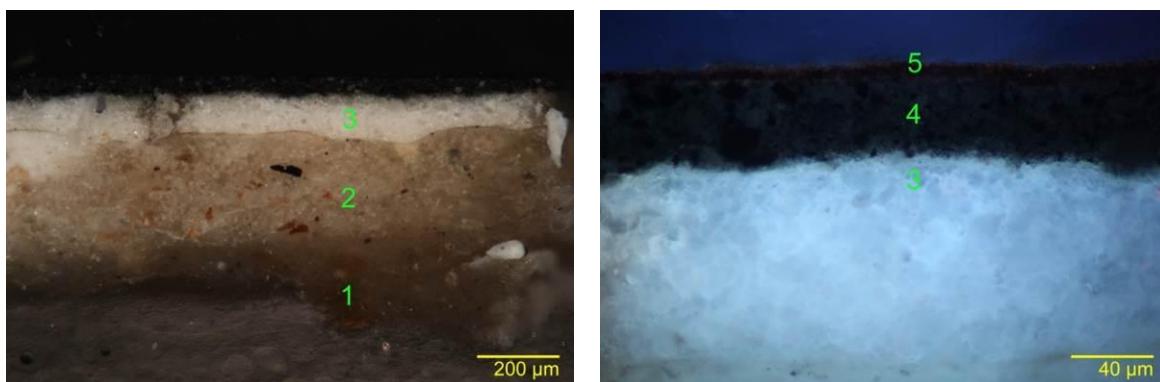
Figura 5. Corte estratigráfico de la muestra LM-077-03 bajo luz polarizada (izquierda; 100x) y bajo luz UV (derecha; 500x). Microscopio Axioskop 40. (Archivo fotográfico CNCR. Fotógrafo: V. Godoy, 2016)

Resultado: La base de preparación de esta muestra absorbió parcialmente el adhesivo utilizado en el proceso de montaje. La muestra presenta una fractura horizontal en el extremo inferior. Es posible observar 5 estratos (Figura 5):

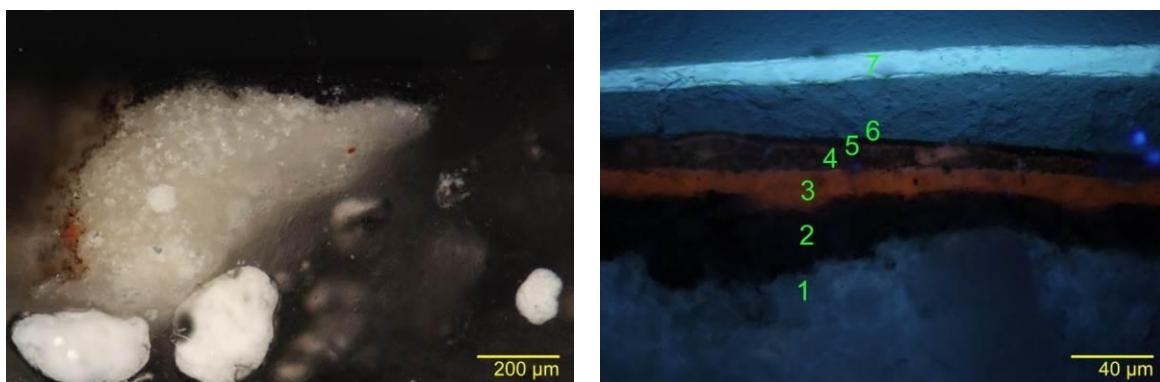
Figura 6. Corte estratigráfico de la muestra LM-077-04 bajo luz polarizada; 100x (izquierda) y bajo luz UV; 500x (derecha). Microscopio Axioskop 40. (Archivo fotográfico CNCR. Fotógrafo: V. Godoy, 2016)

Resultado: Esta muestra fue extraída con parte de un estrato de protección (ver registro fotográfico LM-077-04-02). Además, tiene suciedad adherida en el borde izquierdo. Es posible observar 7 estratos (Figura 6):

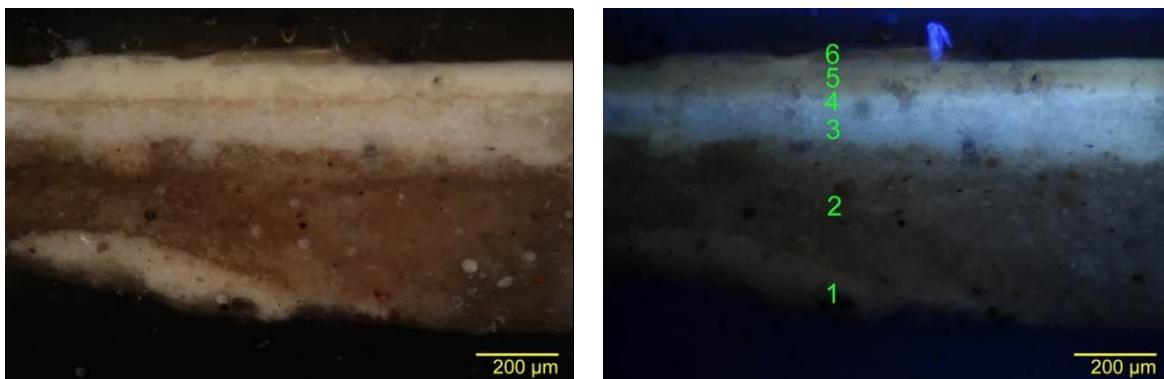
Figura 7. Corte estratigráfico de la muestra LM-077-05 bajo luz polarizada (izquierda; 100x) y bajo luz UV (derecha; 100x). Microscopio Axioskop 40. (Archivo fotográfico CNCR. Fotógrafo: V. Godoy, 2016)

Resultado: La base de preparación de esta muestra absorbió parcialmente el adhesivo utilizado en el proceso de montaje. Es posible observar 6 estratos (figura 7):

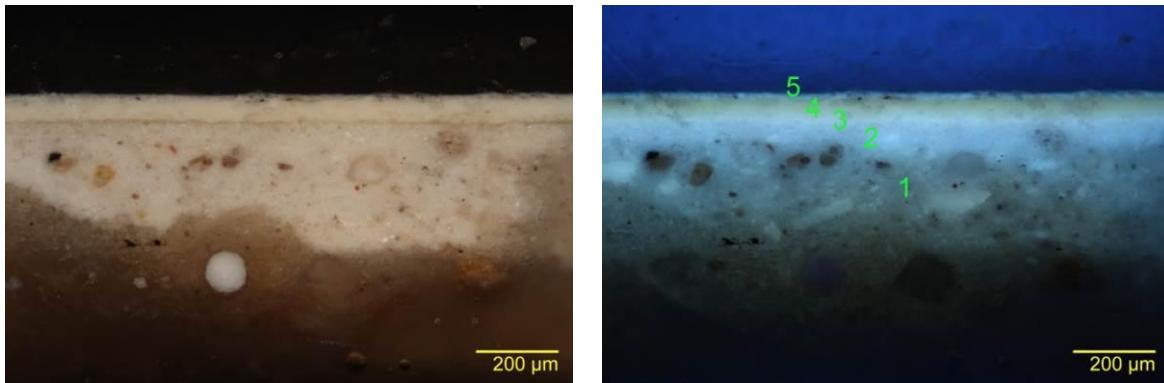
Figura 7. Corte estratigráfico de la muestra LM-077-06 bajo luz polarizada (izquierda; 100x) y bajo luz UV (derecha; 100x). Microscopio Axioskop 40. (Archivo fotográfico CNCR. Fotógrafo: V. Godoy, 2016)

Resultado: La base de preparación de esta muestra absorbió parcialmente el adhesivo utilizado en el proceso de montaje. Es posible observar 5 estratos (figura 7):

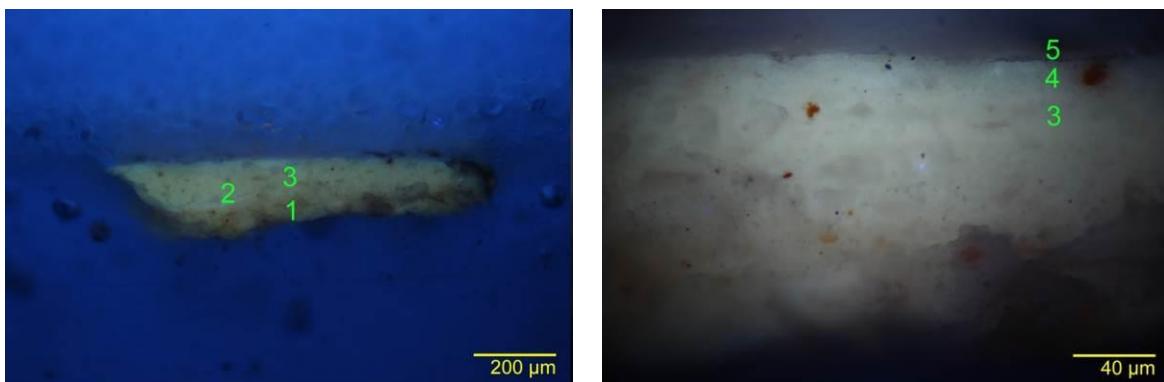
Figura 8. Corte estratigráfico de la muestra LM-077-07 bajo luz UV (izquierda; 100x) y bajo luz polarizada (derecha; 500x). Microscopio Axioskop 40. (Archivo fotográfico CNCR. Fotógrafo: V. Godoy, 2016)

Resultado: Esta muestra presenta múltiples fracturas horizontales en la zona inferior. Es posible observar 5 estratos (figura 8):

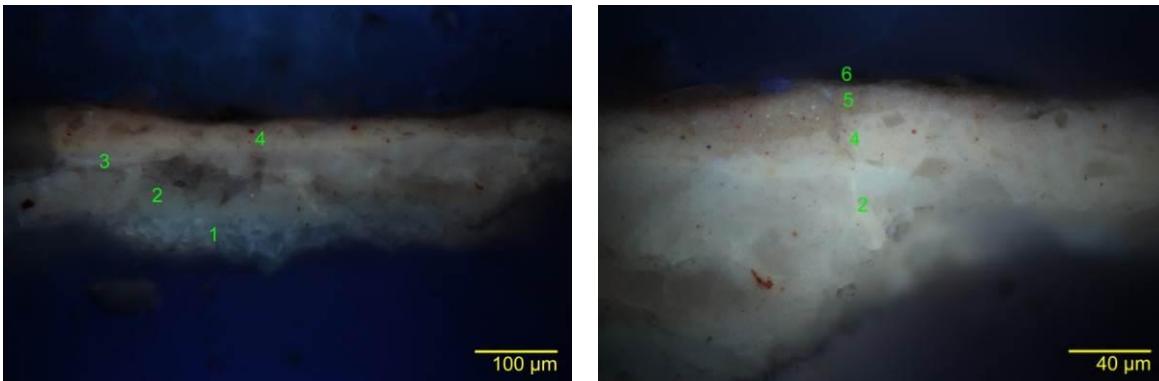
Figura 9. Corte estratigráfico de la muestra LM-077-08 bajo luz UV (izquierda; 200x y derecha; 500x). Microscopio Axioskop 40. (Archivo fotográfico CNCR. Fotógrafo: V. Godoy, 2016)

Resultado: Al igual que la muestra anterior, se observan fracturas horizontales en la zona inferior, y una fractura vertical en el extremo izquierdo de la muestra. Además, la base de preparación de esta muestra absorbió parcialmente el adhesivo utilizado en el proceso de montaje. Es posible observar 6 estratos (figura 9):

6. Estrato translúcido continuo, de bordes irregulares. Se observan inclusiones oscuras de tamaño variable entre fino-grande. Bajo luz UV emite fluorescencia anaranjada, y es posible observar cómo se solubilizó parcialmente en el adhesivo utilizado para la preparación de la estratigrafía. Altura no representativa.

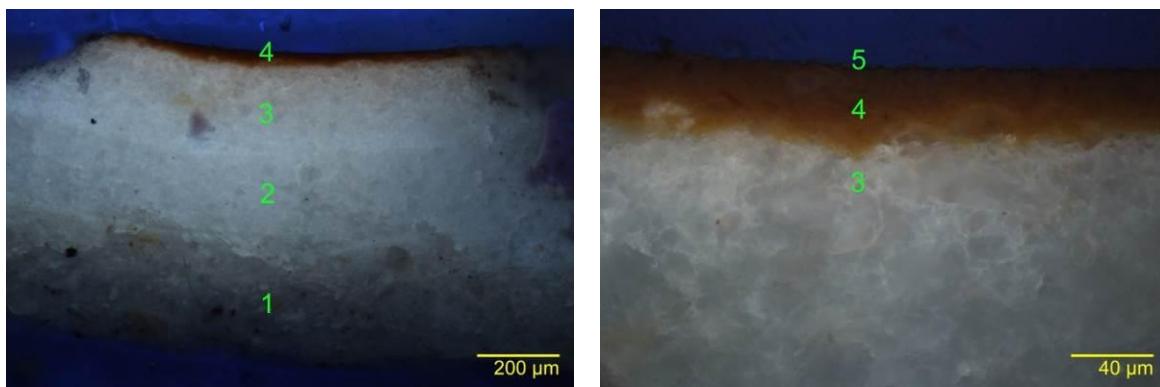
Figura 10. Corte estratigráfico de la muestra LM-077-09 bajo luz UV (izquierda; 100x y derecha; 500x). Microscopio Axioskop 40. (Archivo fotográfico CNCR. Fotógrafo: V. Godoy, 2016)

Resultado: La base de preparación de esta muestra absorbió completamente el adhesivo utilizado en el proceso de montaje. Es posible observar 5 estratos (figura 10):

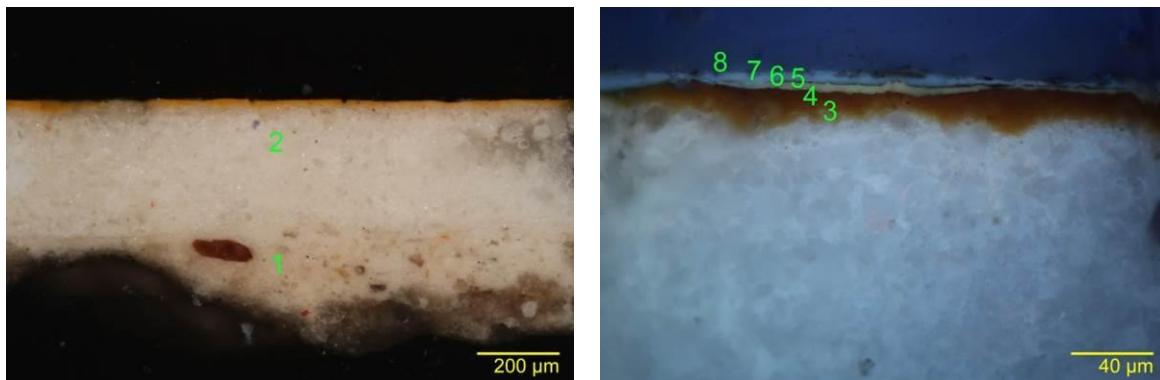
Figura 11. Corte estratigráfico de la muestra LM-077-10 bajo luz polarizada (izquierda; 100x) y luz UV (derecha; 500x). Microscopio Axioskop 40. (Archivo fotográfico CNCR. Fotógrafo: V. Godoy, 2016)

Resultado: La base de preparación de esta muestra absorbió parcialmente el adhesivo utilizado en el proceso de montaje. Es posible observar 8 estratos (figura 11):

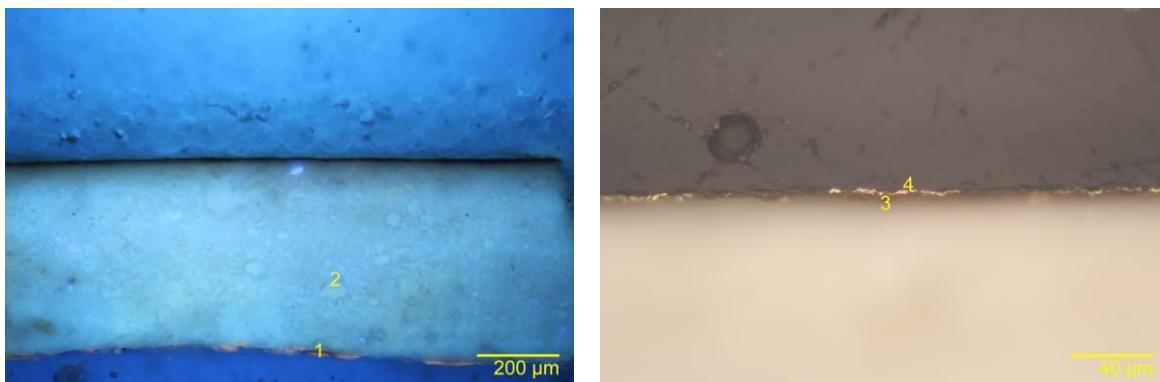
Figura 12. Corte estratigráfico de la muestra LM-077-11 bajo luz UV (izquierda; 100x) y luz normal (derecha; 500x). Microscopio Axioskop 40. (Archivo fotográfico CNCR. Fotógrafo: V. Godoy, 2016)

Resultado: La base de preparación de esta muestra absorbió parcialmente el adhesivo utilizado en el proceso de montaje. La muestra presenta algunos rastros de dorado en la parte inferior. Es posible observar 4 estratos (figura 12):

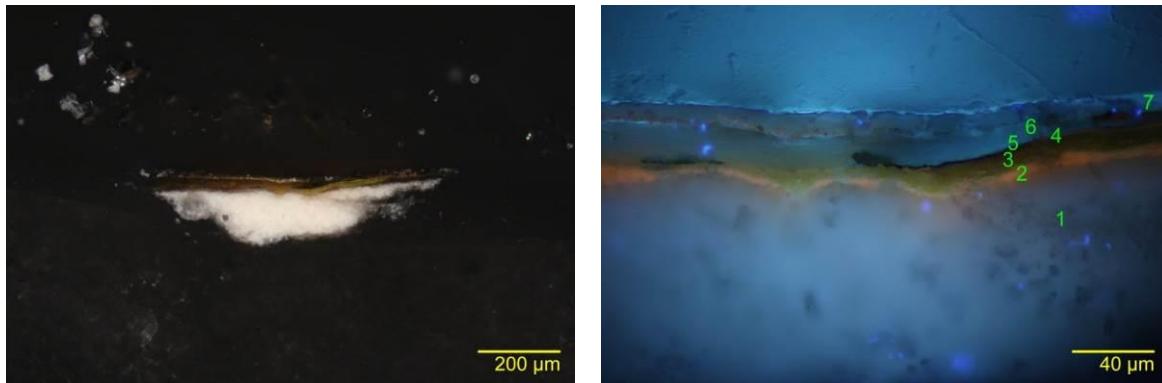
Figura 13. Corte estratigráfico de la muestra LM-077-12 bajo luz polarizada (izquierda; 100x) y luz UV (derecha; 500x). Microscopio Axioskop 40. (Archivo fotográfico CNCR. Fotógrafo: V. Godoy, 2016)

Resultado: El último estrato fue afectado durante el proceso de pulido. Es posible observar 7 estratos (figura 13):

6. Estrato translúcido continuo e irregular que no presenta fluorescencia bajo luz UV. Altura máxima 16 μm .
7. Estrato translúcido que fue afectado por el proceso de pulido. Hacia el lado derecho se observa que emite fluorescencia blanca azulada. Su altura no se puede determinar.

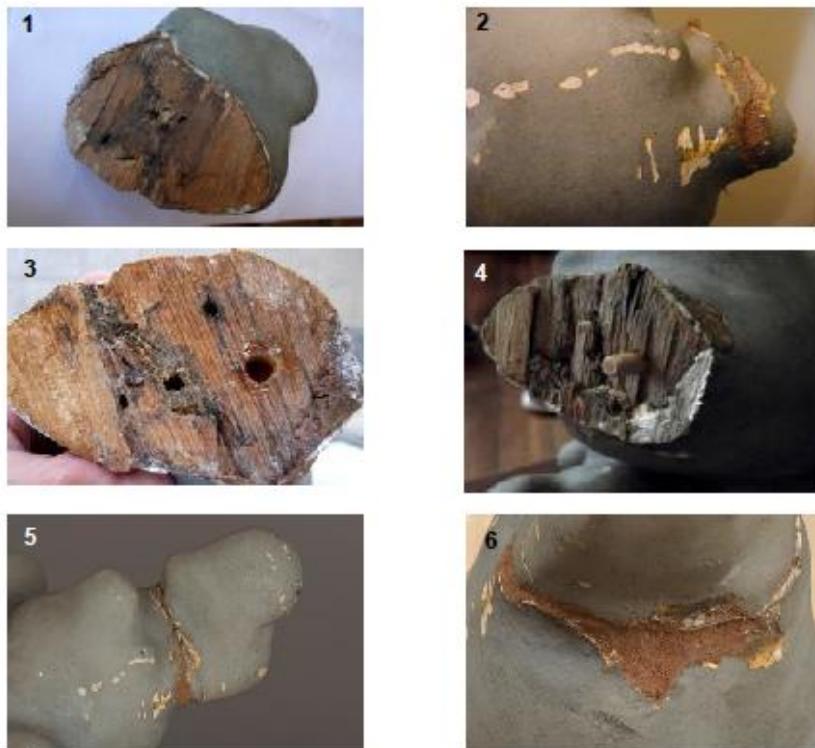
- Relleno con resina epoxídica bicomponente Araldit® madera SV427/HV427 en la zona de unión del fragmento fracturado de la nube (probable restauración).

Figura 3. Acciones de restauración realizadas en 2012 por Ximena Sologuren: (1, 2, 3 y 4) Reposición de un fragmento fracturado del lateral izquierdo de la nube, mediante la perforación del soporte de madera y la introducción de un tarugo de madera de raulí, (5) Relleno del espesor correspondiente al estrato policromía de la zona de la fractura con resina epoxídica bicomponente Araldit® madera SV427/HV427, (6) Resina sobre pasando el perímetro de los bordes de la fractura (Fotografías: Archivo MHD, Sologuren, X., 2012 (1, 2, 3 y 4); Archivo CNCR, Pérez, T., 2016 (5 y 6)).

- Reposición de fragmento fracturado en el saliente lateral izquierdo de la nube, a través de una perforación para introducir un tarugo de madera de raulí, posteriormente adherido con cola de carpintero.

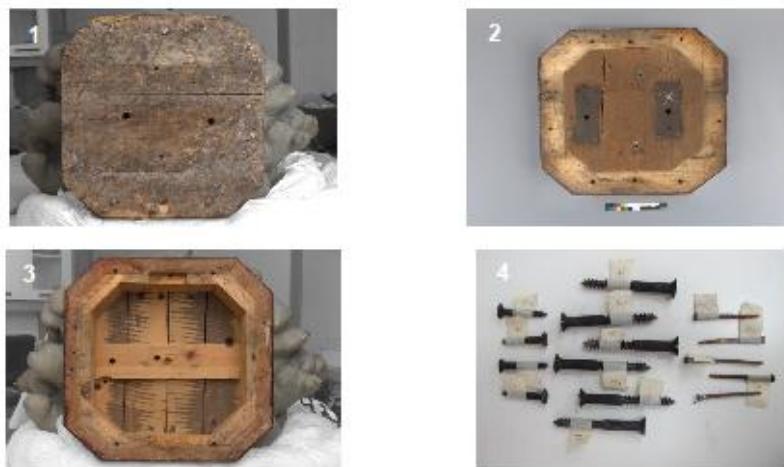
diez tornillos gruesos, cinco clavos alargados, unidos los tres a una madera interior de menor tamaño pero de igual forma con clavos de hierro (contexto de culto activo).

- Sistema de anclaje interno formado por dos pletinas de hierro de forma rectangular, que se unen a la cubierta por cuatro tornillos, cada pletina presenta una perforación al medio coincidente con las perforaciones de la cubierta de la base de la peana (contexto de culto activo).

Figura 4. Añadido de la base de la peana: (1) Parte inferior del añadido compuesto de tres tableros con forma octogonal, (2) Parte superior del añadido, se observa el sistema de anclaje interno compuesto por dos pletinas de hierro casi rectangulares, unidas por cuatro tornillos cada una a otra pieza de madera octogonal de menor tamaño, (3) Interior de la base de la peana, en la zona perimetral interior se observa otro añadido posterior (4) Conjunto de elementos metálicos anclaban el añadido a la peana: seis tornillos gruesos y largos, cuatro tornillos gruesos y cortos y cinco clavos de hierro (Fotografías: Archivo CNCR, Ormeño, L., 2018 (1, 2 y 3); Archivo CNCR, Royo, C., 2016 (4)).

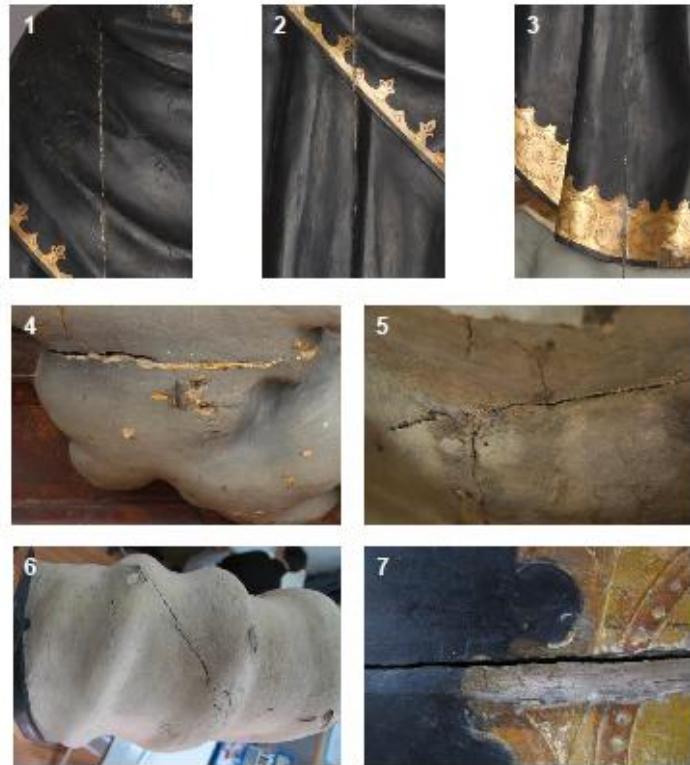
- Fisuras, grietas y rasgado de la tela del enlazado, coincidentes con las zonas de unión de los diferentes bloques de madera.

Figura 5. Fisuras y grietas: (1, 2 y 3) Zona posterior, recorren la totalidad del manto en sentido vertical, (4) Zona frontal inferior de la nube, (5) Zona interior de la capucha, (6) Parte superior de la manga derecha, (7) Zona posterior inferior de la capa (Fotografías: Archivo CNCR, Pérez, T., 2016 (1, 2, 3 y 4); Archivo CNCR, Royo, C., 2016 (4, 5 y 6)).

- Relleno de grietas y fisuras de la zona posterior de la capa, capucha y en el bloque inferior frontal de la nube. Relleno con charlatas en la zona posterior media de la nube.

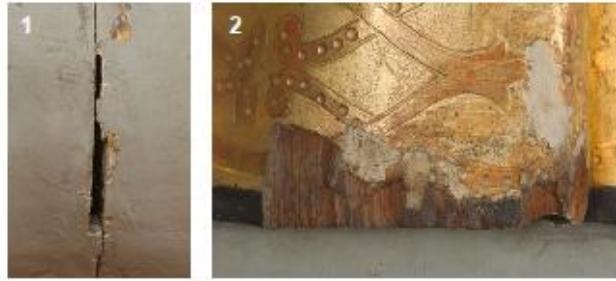
- Pérdida de algunas de las charlatas que cerraban el espacio existente entre bloques en la parte posterior de la nube y faltantes del volumen en zonas salientes de la escultura.

Figura 6. Faltantes de volumen: (1) Charlata que cerraba el hueco existente en la parte posterior de la nube, (2) Faltante de soporte de los pliegues de la parte posterior de la capa (Fotografías: Archivo CNCR, Pérez, T., 2016).

Pérdida de charlas de madera en la zona posterior de la nube.	Relleno con charlas de madera de balsa de diferentes tamaños y grosos, según el tamaño de la abertura, insertas a presión. Posteriormente, se cubrieron con pasta de serrín y cola de conejo al 7% en agua destilada (con 2-3 gotas de antifloral Eugenol®), aplicada con espátula.	Madera de balsa. Serrín. Cola de conejo. Agua destilada. Eugenol® (antifloral). Espátula.	Se rellenó la zona de las charlas y fisuras circundantes, evitando un posible ataque biótico a futuro y devolviendo la continuidad en el volumen posterior de la nube.

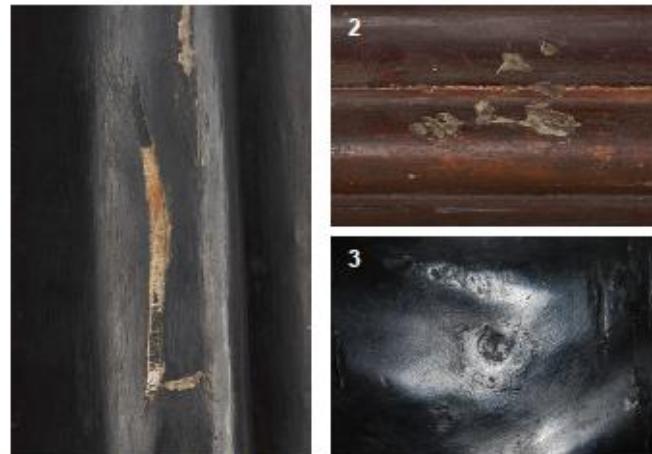
- Marcas incisas lineales en sentido vertical por compresión del material de soporte en la parte posterior de la obra. Marcas incisas de formas irregulares y heterogéneas. Rugosidades de forma y tamaño heterogéneo, distribuidas irregularmente.

Figura 7. Alteraciones superficiales: (1) Marca incisa lineal presente en la zona posterior de la capa, (2) Marcas incisas de la peana (3) Rugosidades presentes en la parte posterior de la capa (Fotografías: Archivo CNCR, Pérez, T., 2016 (1 y 2); Archivo CNCR, Royo, C., 2016 (3)).

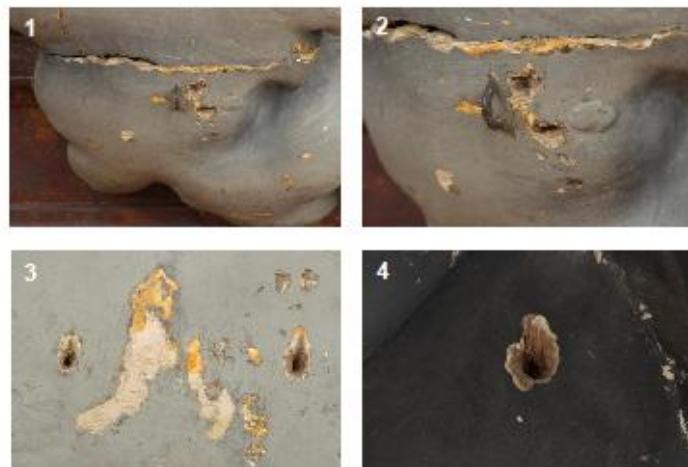
- Orificios generalizados en la totalidad de la obra.

Figura 8. Orificios de diversa tipología y origen distribuidos irregularmente en la totalidad de la escultura (Fotografías: Archivo CNCR, Pérez, T., 2016).

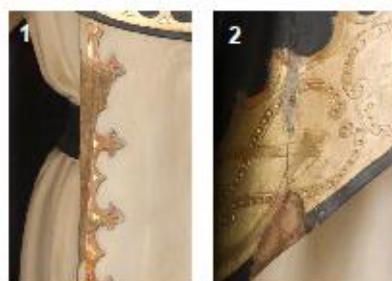
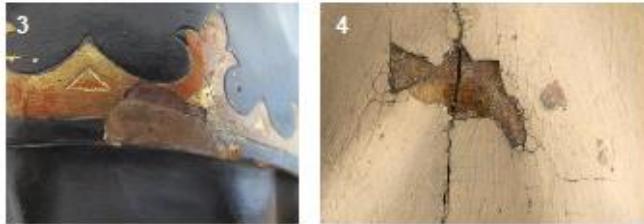
- Tela del enlazado de color amarillento, envejecimiento de la cola animal.

Figura 9. Envejecimiento de la cola animal utilizada para impregnar la tela de arpillería del enlizado, visible a través de los faltantes del estrato de policromía: (1) Lateral derecho superior del escapulario, (2) Cenefa inferior del manto, (3) Lateral izquierdo de la esclavina, (4) Manga derecha (Fotografías: Archivo CNCR, Royo, C., 2016 (1); Archivo CNCR, Pérez, T., 2016 (3, 4 y 5)).

- Limpieza la cola animal envejecida del enlazado visible a través de los faltantes del estrato de policromía.
- Eliminación de puntos de corrosión activa del redorado con purpurina.

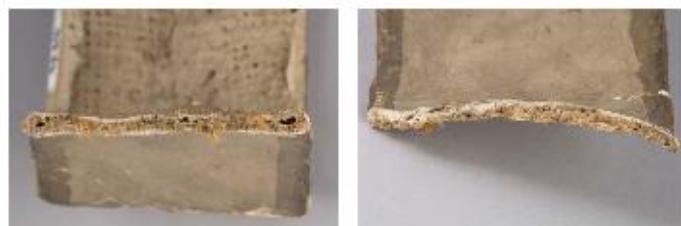
- Rasgado del soporte de tela de las ínfulas y posterior fractura.

Figura 10. Zonas de fractura de las ínfulas por rasgado del soporte de tela (Fotografías: Archivo CNCR, Pérez, T., 2016).

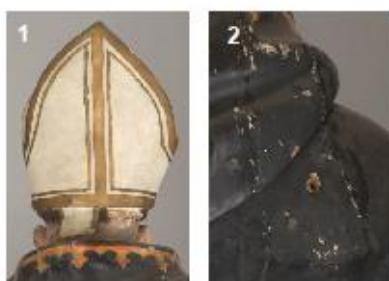
Figura 11. Testimonios de la desadhesión de las ínfulas: (1) Zona posterior de la mitra en la que se observan las ínfulas perdidas, conservándose solamente parte de la ínfula izquierda, (2) Marcas y orificios en las zonas de adhesión del soporte de las ínfulas a la escultura tras su pérdida (Fotografías: Archivo CNCR, Pérez, T., 2016).

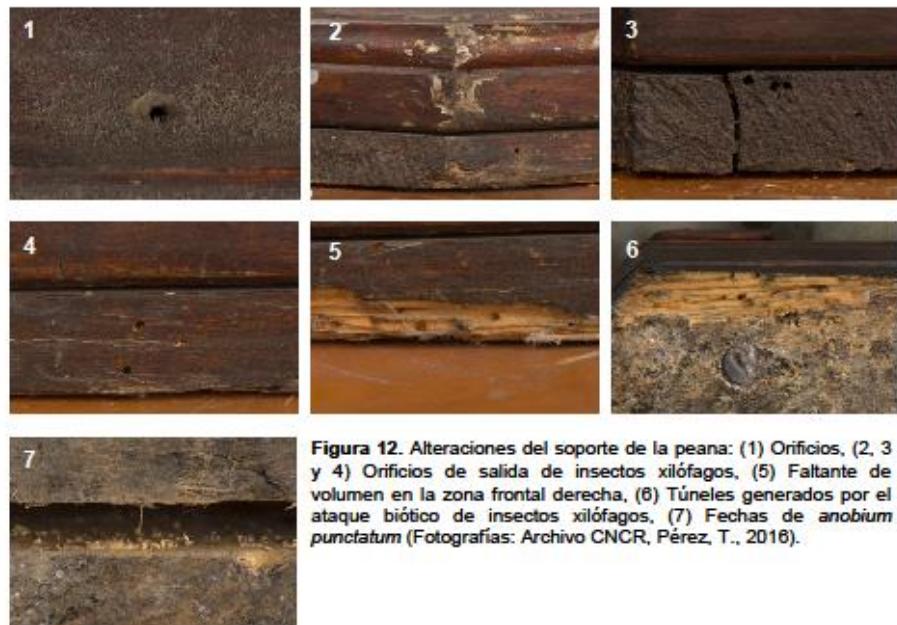
- Orificios por la pérdida de una grampa y otro elemento de anclaje, así como otros de menor tamaño producto de un ataque biótico por insectos xilófagos.
- Faltante de volumen en la zona frontal derecha de la peana.

Figura 12. Alteraciones del soporte de la peana: (1) Orificios, (2, 3 y 4) Orificios de salida de insectos xilófagos, (5) Faltante de volumen en la zona frontal derecha, (6) Túneles generados por el ataque biótico de insectos xilófagos, (7) Fechas de *Anobium punctatum* (Fotografías: Archivo CNCR, Pérez, T., 2016).

- Limpieza físico-mecánica en seco de la suciedad superficial no adherida.
- Desmontaje y reposición de la cubierta de la base de la peana.
- Eliminación de la corrosión activa de los elementos metálicos y protección.
- Aplicación de desinsectante en los orificios.

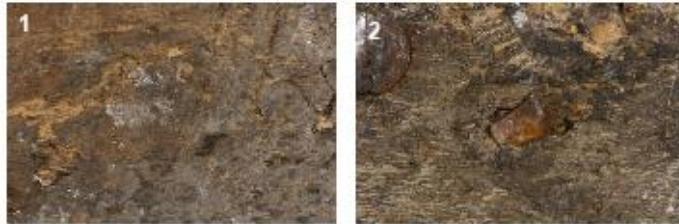
- Presencia de punteaduras de color negro identificadas como hongos.
- Abrasiones, manchas y elementos incrustados (vidrio de color anaranjado) en la zona de contacto de la cubierta de la base de la peana con el suelo.

Figura 13. Manchas e incrustaciones: (1) Manchas de color blanco, negro y grisáceo, (2) Incrustaciones de un vidrio de color ámbar (Fotografías: Archivo CNCR, Pérez, T., 2016).

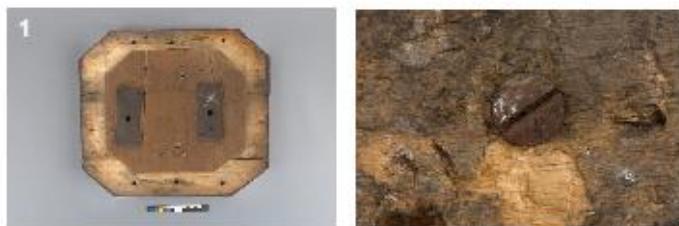
- Corrosión activa de los clavos, tornillos y pletinas metálicas.

Figura 14. Alteraciones de la cubierta y pieza interior de la base de la peana: (1) Fractura que abarca prácticamente la dimensión total del tablero. Además, se observa la presencia de líneas realizadas con lápiz mina en los tableros interiores y un aspa con tiza o creta blanca en la pletina metálica derecha (2) Corrosión activa de la cabeza de los tornillos de la cubierta de la base de la peana, que también puede observarse en las pletinas de la figura 1 (Fotografías: Archivo CNCR, Ormeño, L., 2016 (1); Archivo CNCR, Pérez, T., 2016 (2)).

- Fractura del tablero interior de la cubierta de la base de la peana.
- Líneas realizadas con lápiz mina en la cara interior de la cubierta de la base de la peana.
- Aspa realizada con creta en la pletina derecha.

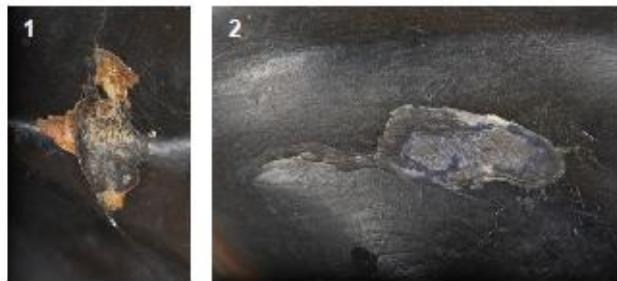
- Repintes en zonas de faltantes del estrato políchromo negro, localizados bajo el brazo izquierdo en la zona del manto y en el zapato izquierdo.
- Suciedad superficial no adherida generalizada y acumulada en zonas de caída como el interior de la mitra, la zona superior del libro, entre otros.

Figura 16. Repintes con lo que parece ser plumón negro: (1) Faltante que dejaría a la vista la base de preparación en el zapato izquierdo, (2) Faltante que deja a la vista la tela del enlazado en la zona de pliegues del manto ubicada bajo el brazo izquierdo (Fotografías: Archivo CNCR, Pérez, T., 2016).

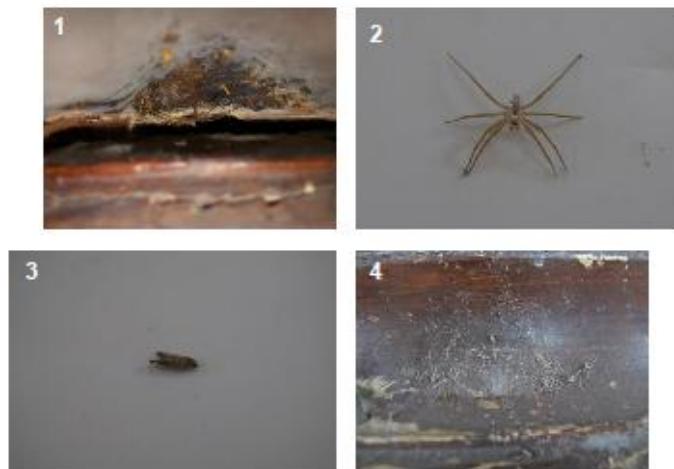
- Telarañas y exoesqueletos de arañas de diferentes tamaños en zonas cóncavas. Pupas de anóbidos.

Figura 17. Testimonios ataque biótico por insectos: (1 y 2) Exoesqueletos de arañas, (3) Pupa de insecto anóbido, (4) Telaraña con pupas de anóbidos adheridas (Fotografías: Archivo CNCR, Royo, C., 2016).

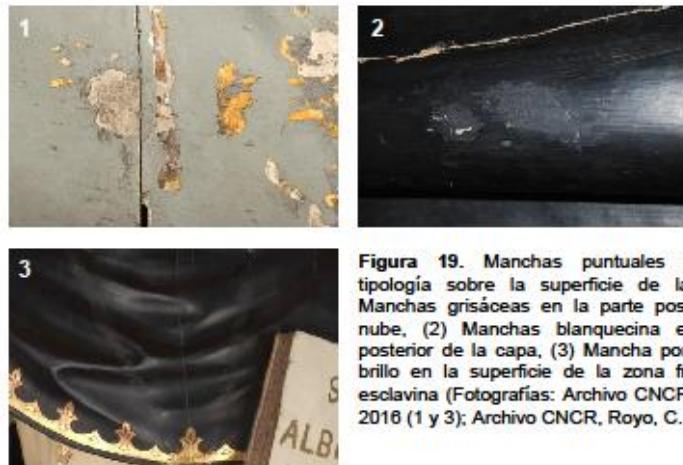
- Manchas y gotas de pintura de diferentes formas y tamaños.

Figura 19. Manchas puntuales de diversa tipología sobre la superficie de la obra: (1) Manchas grisáceas en la parte posterior de la nube, (2) Manchas blanquecina en la parte posterior de la capa, (3) Mancha por cambio de brillo en la superficie de la zona frontal de la esclavina (Fotografías: Archivo CNCR, Pérez, T., 2016 (1 y 3); Archivo CNCR, Royo, C., 2016 (2)).

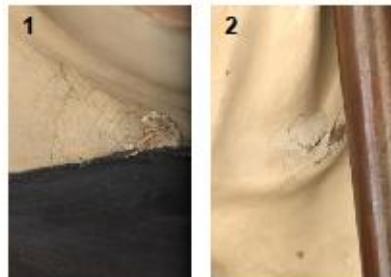
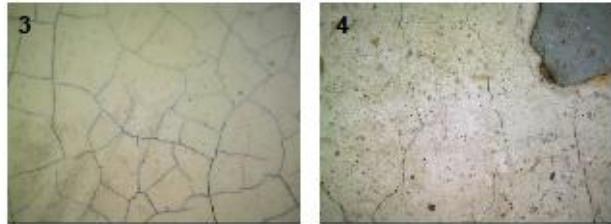
- Fisuras coincidentes con las zonas de unión de los diferentes bloques del soporte.
- Craqueladuras generalizadas en la totalidad de la superficie, craqueladuras con levantamiento en cordillera y desprendimiento de escamas.

Figura 20. Craqueladuras: (1) Craqueladuras de la zona de color blanco que siguen un patrón más o menos irregular, (2) Craqueladuras y desprendimiento de escamas, (3 y 4) Craqueladuras del estrato subyacente de color blanco (Microscopio digital Dino-Lite®), (4) Fisuras del estrato de base de preparación de la zona de la nube (Microscopio digital Dino-Lite®) (Fotografías: Archivo CNCR, Pérez, T., 2016 (1 y 2); Archivo CNCR, Royo, C., 2016 (3 y 4)).

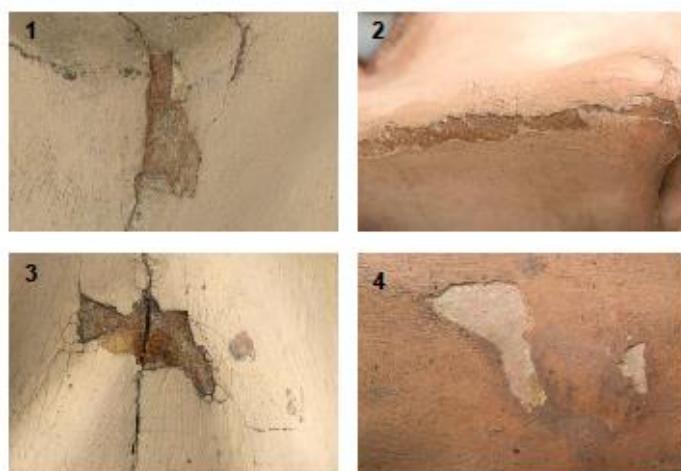
- Faltantes del estrato políchromo de diferentes formas y tamaños, algunos dejando a la vista diferentes estratos y otros la madera.

Figura 21. Faltantes del estrato políchromo: (1 y 2) Dejando a la vista el soporte de madera, (3) Dejando a la vista el enlazado, (4) Dejando a la vista los estratos de policromía subyacentes (Fotografías: Archivo CNCR, Pérez, T., 2016).

- Resane y reintegración cromática de los faltantes del estrato políchromo presente en la zona frontal de la nube, la nariz y la zona de unión de las ínfulas a la escultura. Reintegración cromática del relleno dispuesto en fisuras y grietas.

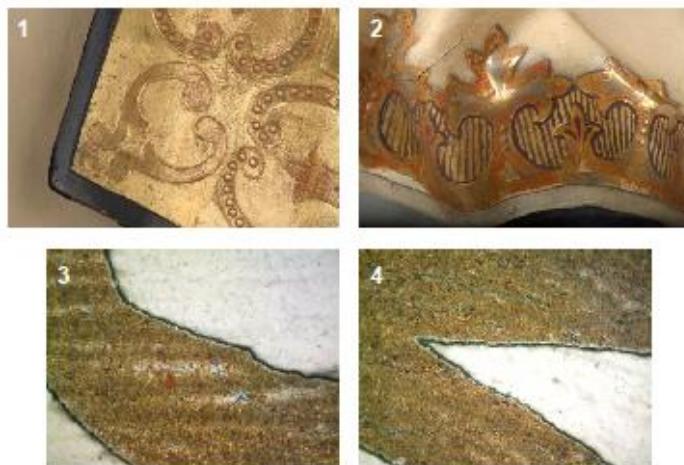
- Dorado sin bruñir: abrasiones en la lámina metálica, dejando a la vista el estrato de bol rojo.

- Dorado bruñido: pérdida de brillo y abrasiones.
- Decoraciones a punta de pincel: oscurecimiento de los motivos vegetales de color blanco.
- Redorado con purpurina: coloración anaranjada verdosa casi generalizada y zonas abrasionadas. También se observa una línea de color negro que delimita todo el borde de los motivos dibujados. Faltantes del estrato.

Figura 22. Alteraciones en las zonas de dorado: (1) Abrasiones generalizadas y pérdida del brillo en las zonas con dorado sin bruñir; (2) Pérdida del brillo y oscurecimiento de las decoraciones a punta de pincel de los motivos vegetales de color blanco; (3) Zonas de abrasiones en el dorado con purpurina y (4) Coloración anaranjada y línea de color blanco en todo el borde del motivo decorativo del dorado con purpurina. (Fotografías: Archivo CNCR, Pérez, T., 2016 (1 y 2); Archivo CNCR, Royo, C., 2016 (3 y 4)).

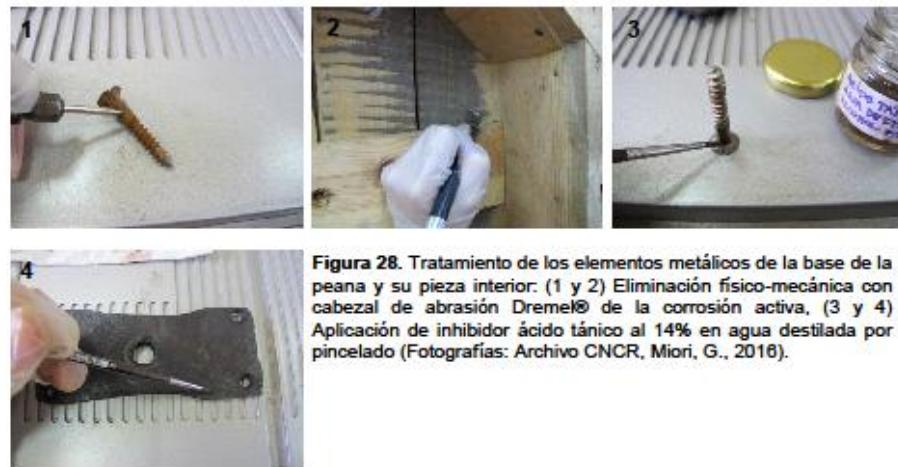
Corrosión superficial de los elementos metálicos presentes en el interior de la peana o sus componentes: tornillos y pletinas.	Eliminación físico-mecánica con cabezal de abrasión Dremel® de la corrosión activa. Aplicación de ácido tánico al 14% en agua destilada por pincelado con el objetivo de inhibir la corrosión.	Cabezal de abrasión Dremel®. Ácido tánico. Agua destilada. Pincel de pelo suave.	Se trataron los elementos metálicos, permitiendo su correcta conservación y evitando alteraciones futuras de mayor gravedad.
Ataque biótico inactivo de insectos xilófagos.	Aplicación de impregnante desinsectante Xyladecor® por pincelado o inyección, según los casos, en el interior de los orificios presenta en la parte exterior de la peana. Aplicación de una capa del mismo producto mediante pincelado con brocha de pelo suave en toda la superficie interior de la peana, una vez desmontada la cubierta y en las piezas de madera nuevas que forma la cubierta inferior.	Impregnante desinsectante Xyladecor®. Pincel y brocha de pelo suave. Agujas de insulina.	Se desinsectó la zona interior y exterior de la peana.

Figura 28. Tratamiento de los elementos metálicos de la base de la peana y su pieza interior: (1 y 2) Eliminación físico-mecánica con cabezal de abrasión Dremel® de la corrosión activa, (3 y 4) Aplicación de inhibidor ácido tánico al 14% en agua destilada por pincelado (Fotografías: Archivo CNCR, Miori, G., 2016).
