MEMORIA DE INTERVENCIÓN

Escultura / San Alberto Magno / Desconocido / Siglo XIX

Laboratorio de Escultura y Monumentos
Centro Nacional de Conservación y Restauración

11 de diciembre de 2017
Santiago de Chile

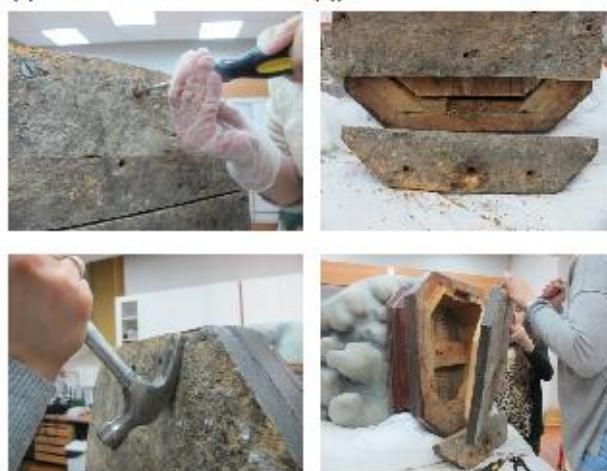
Ataque biótico de insectos xilófagos y pudrición por presencia de hongos en la cubierta de la base de la peana.	Desmontaje de la cubierta de la base de la peana y su pieza interior. Se desatormilló la cubierta con la ayuda de un taladro y se procedió a su retirada. Dichos tornillos fueron tratados para eliminar e inhibir la corrosión, según lo descrito en filas superiores. Los orificios de la peana en los que se insertaban tales tornillos se llenaron con pasta de serrín y cola de conejo al 7% en agua destilada (con 2-3 gotas de antifermenativo Eugenol®).	Taladro. Cabezal de abrasión Dremel®. Ácido tánico. Agua destilada. Pincel de pelo suave. Serrín de madera de nogal. Cola de conejo. Agua destilada. Eugenol® (antifermenativo). Espátula.	Se repuso la pieza de la cubierta de la base y la pieza interior, evitando mayores riesgos de ataque biótico y recuperando la función de soporte de dichos componentes. Además, se trataron los elementos metálicos, permitiendo su correcta conservación y evitando alteraciones futuras de mayor gravedad.

Figura 30. Desmontaje de la cubierta de la base de la peana y su pieza interior (Fotografías: Archivo CNCR, Royo, C., 2016).

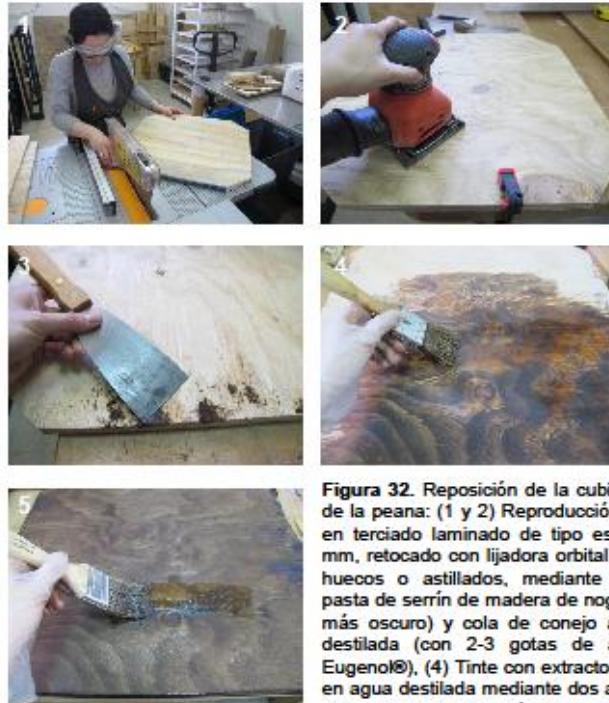
Figura 32. Reposición de la cubierta de la base de la peana: (1 y 2) Reproducción de la cubierta en terciado laminado de tipo estructural de 20 mm, retocando con lijadora orbital, (3) Relleno de huecos o astillados, mediante espesado de pasta de serrín de madera de nogal (por su color más oscuro) y cola de conejo al 7% en agua destilada (con 2-3 gotas de antifermentativo Eugenol®), (4) Tinte con extracto de nogal al 5% en agua destilada mediante dos aplicaciones por pincelado, (5) Aplicación de una capa de barniz de poliuretano mate por pincelado (Fotografías: Archivo CNCR, Miori, G., 2016).

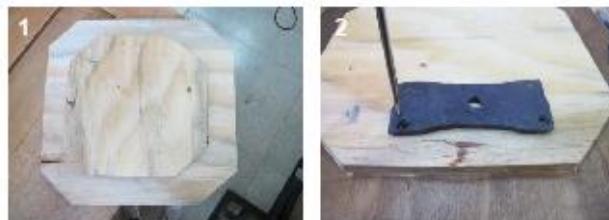
Figura 33. (1) Reposición de la pieza interior de la cubierta de la base de la peana, (2) Instalación de los elementos metálicos originales de dicha pieza, previamente tratados (Fotografías: Archivo CNCR, Pérez, T., 2016).

<p>Reposición de la pieza interior de la cubierta de la base de la peana y sus elementos metálicos. Una vez finalizada la base se instaló la pieza interior, realizada con el mismo material y tratada previamente con impregnante desinsectante Xyladecor® por pincelado en aquellas zonas que iban a estar en contacto con la zona interior de la peana.</p> <p>Posteriormente, se instalaron las pletinas y tornillos metálicos, previamente tratados (ver tratamiento de la corrosión en la fila superior).</p>	Terciado laminado (tipo estructural). Impregnante desinsectante Xyladecor®. Sierra de banco. Lijadora orbital. Taladro. Brocha de pelo suave.

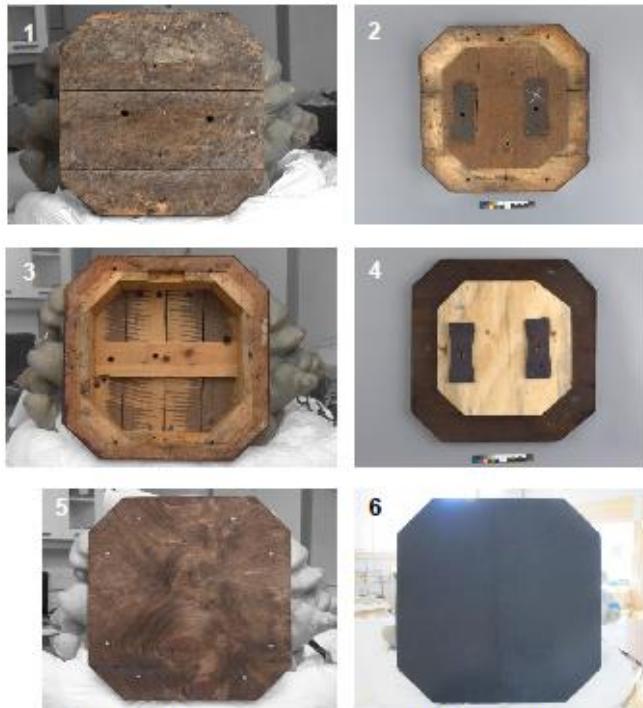
Figura 34. Antes y después del tratamiento de conservación de la peana: (1) Cubierta de la base de la peana antes del tratamiento, (2) Pieza interior de la cubierta antes del tratamiento, (3) Zona interior de la peana después del tratamiento, (4) Pieza interior de la cubierta después del tratamiento, (5) Cubierta de la base de la peana después del tratamiento, (6) Fielto de color negro dispuesto en la cubierta de la base de la peana (Fotografías: Archivo CNCR, Ormeño, L., 2016 (1, 2, 3, 4 y 5); Archivo CNCR, Miori, G., 2016 (6)).

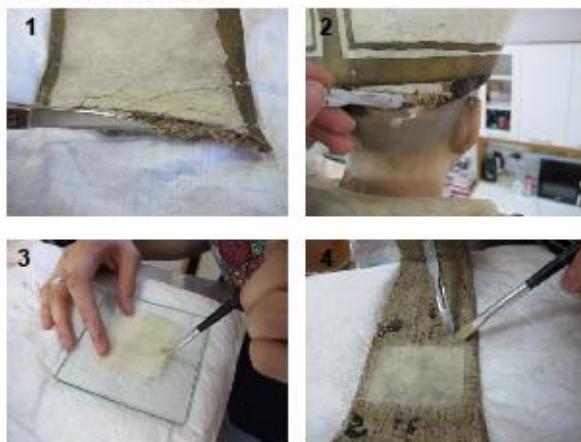
Figura 36. Consolidación de fisuras y grietas: (1 y 2) Eliminación físico-mecánica de hilos y restos de yeso de las infulas y el soporte de madera respectivamente, (3) Pincelado de cola fuerte al 15% en agua destilada de los parches de tela CREA®, (4) Disposición de los parches en la parte posterior de las zonas de fisura del estrato políchromo y fractura del soporte (Fotografías: Archivo CNCR, Miori, G., 2016).

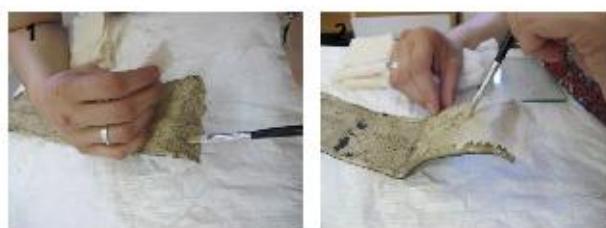
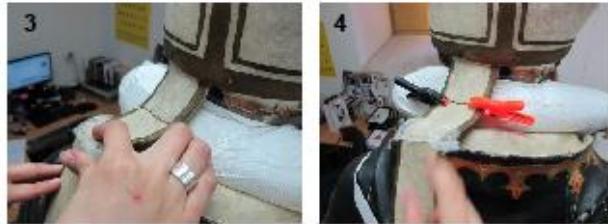
Figura 37. Reintegración de las ínfulas: (1 y 2) Pincelado de cola fuerte al 15% en agua destilada sobre el soporte de la ínfula y el parche de tela CREA® de la ínfula izquierda, (3) Reubicación en la escultura, (4) Disposición de prensas manuales que aseguraran la correcta fijación del elemento (Fotografías: Archivo CNCR, Muñoz, C., 2016).

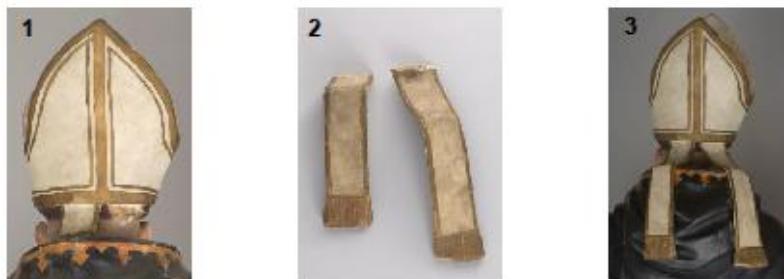
Figura 38. Antes y después del tratamiento de las ínfulas: (1) Vista posterior de la mitra sin las ínfulas, (2) Ínfulas desprendidas, (3) Ínfulas reintegradas (Fotografías: Archivo CNCR, Pérez, T., 2016 (1); Archivo CNCR; Ormeño, L., 2016 (2 y 3)).

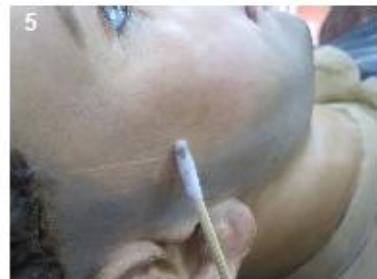
Figura 40. Limpieza físico-química de la repolicromía de las camaciones mediante frotamiento con hisopos embebidos en una cantidad mínima y controlada de solución acuosa tamponada a pH 7: (1 y 2) Comparativa de la vista frontal del rostro antes (izquierda) y después (derecha) del tratamiento, (3 y 4) Comparativa de un detalle del rostro antes (izquierda) y después, (5) Proceso de limpieza (derecha) del tratamiento (Fotografías: Archivo CNCR, Royo, C., 2016 (1); Archivo CNCR, Pérez, T., 2016 (2, 3, 4 y 5)).

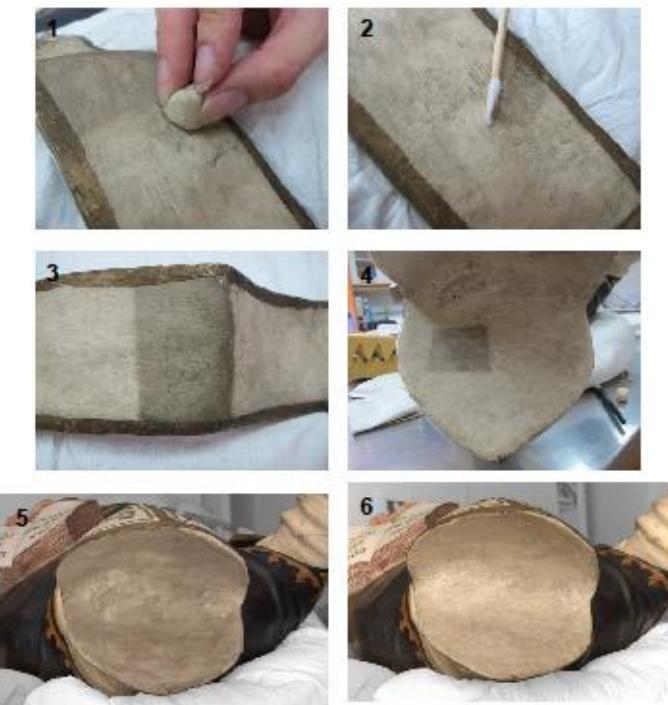
Figura 41. Proceso de limpieza de la repolicromía de color blanco (vestimenta, libro, mitra e ínfulas): (1) Limpieza físico-mecánica en seco con goma de borrar MILAN® Miga de pan, (2) Limpieza físico-química puntual con una solución acuosa tamponada a pH 7, (3 y 4) Testigos de suciedad superficial adherida en las ínfulas, interior de la mitra y capucha del hábito respectivamente, (5 y 6) Comparativa entre el interior de la mitra antes (izquierda) y después (derecha) del tratamiento de limpieza

(Fotografías: Archivo CNCR, Royo, C., 2016 (1, 2 y 3); Archivo CNCR, Muñoz, C., 2016 (4); Archivo CNCR, Ormeño, L., 2016 (6 y 7)).

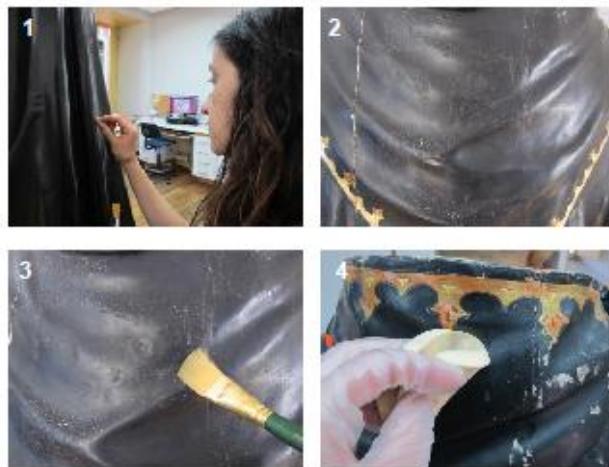
Figura 42. Proceso de limpieza de la repolicromía negra: (1 y 2) Limpieza físico-mecánica en seco goma de borrar MILAN® Miga de pan, (3) Eliminación de residuos con pincel de pelo suave y aspiración controlada, (4) Limpieza físico-mecánica puntual en seco con esponja de maquillaje dura (Fotografías: Archivo CNCR, Royo, C., 2016).

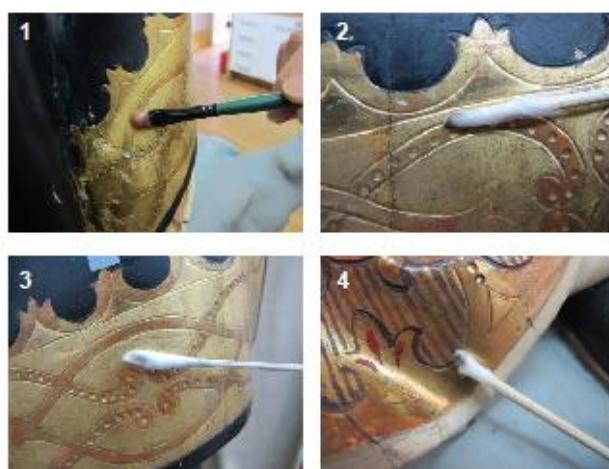
Figura 43. Proceso de limpieza físico-química de las zonas con lámina metálica dorada al agua con

emulsión W/O, siendo la fase dispersa una solución acuosa tamponada a pH 6,5 y la fase dispersante isoctano: (1) Aplicación de la emulsión con pincel en movimiento circulares, (2) Frotamiento de la zona con hisopo de algodón, (3) Retirada de la emulsión en seco con hisopo de algodón, (4) Eliminación de posibles residuos por frotamiento con hisopos de algodón embebidos en isoctano (Fotografías: Archivo CNCR, Muñoz, C., 2016).

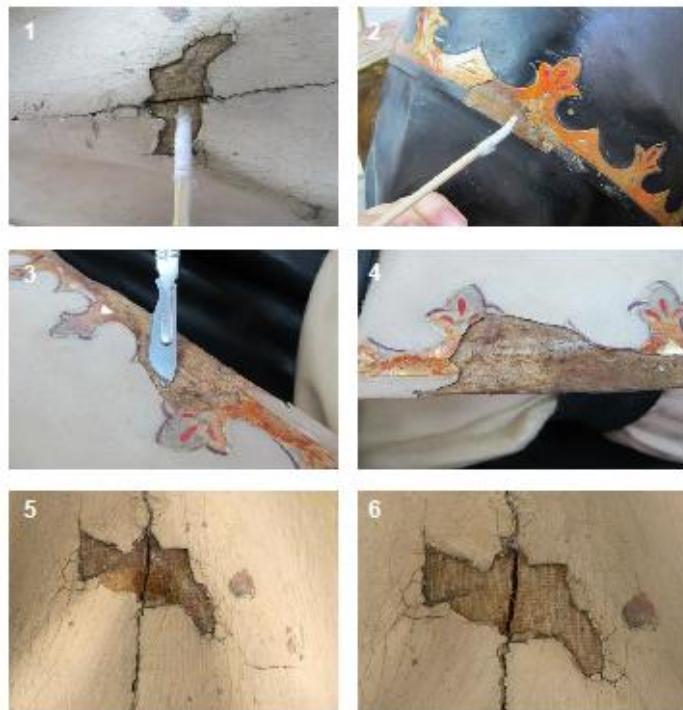
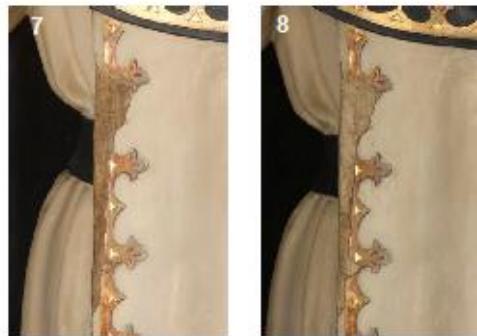
Figura 44. Limpieza de la cola animal oscurecida por oxidación del soporte de tela a la vista: (1 y 2) Limpieza físico-química por frotamiento con hisopos embebidos en una cantidad mínima y controlada de agua destilada, (3) Eliminación de acumulaciones puntuales de cola animal con bisturí, (4) Testigo del proceso de limpieza, (5, 6, 7 y 8) Comparativa de zonas con soporte a la vista antes (izquierda) y después (derecha) del tratamiento (Fotografías: Archivo CNCR, Muñoz, C., 2016 (1, 2, 3 y 4); Archivo CNCR, Pérez, T., 2016 (5, 6, 7 y 8)).

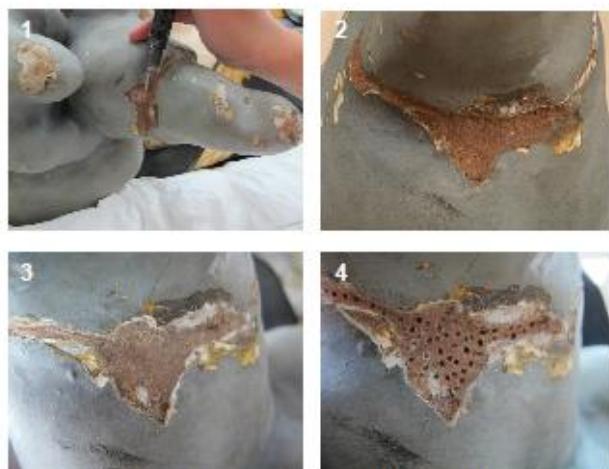
Relleno con resina epoxídica que sobrepasa el perímetro de la fractura en el lateral izquierdo de la nube.	Eliminación mecánica de la resina epoxídica con lijadora eléctrica Dremel®. La resina fue rebajada en la medida de lo posible, en aquellas zonas en las que el estrato subyacente respondía a la repolicromía de la nube se terminó de eliminar con la ayuda de bisturí.	Lijadora eléctrica Dremel®. Bisturí.	Se eliminó la resina epoxídica en las zonas que sobrepasaban los bordes perimetrales de la fractura. En la zona interior de la misma, se eliminó en la medida de lo posible.

Figura 45. Rebaje de la resina epoxídica Araldit® madera SV427/HV427 que sobrepasa el perímetro del faltante de la zona de fractura del lateral izquierdo de la nube: (1) Eliminación mecánica con lijadora eléctrica Dremel®, (2 y 3) Proceso de eliminación, (4) Orificios realizados con un cabezal de lija circular para permitir el correcto agarre del resane posteriormente (Fotografías: Archivo CNCR, Royo, C., 2016).

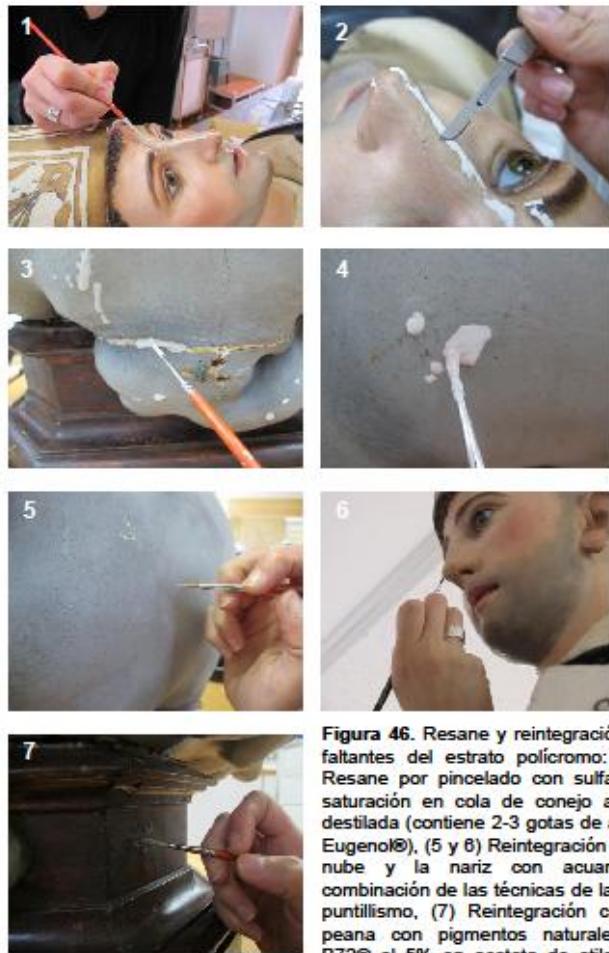
Figura 46. Resane y reintegración cromática de faltantes del estrato políchromo: (1, 2, 3 y 4) Resane por pincelado con sulfato de calcio a saturación en cola de conejo al 7% en agua destilada (contiene 2-3 gotas de antifermentativo Eugenol®), (5 y 6) Reintegración cromática de la nube y la nariz con acuarelas mediante combinación de las técnicas de la tinta plana y el puntillismo, (7) Reintegración cromática de la peana con pigmentos naturales en Paraloid B72® al 5% en acetato de etilo, utilizando las mismas técnicas (Fotografías: Archivo CNCR, Royo, C., 2016).

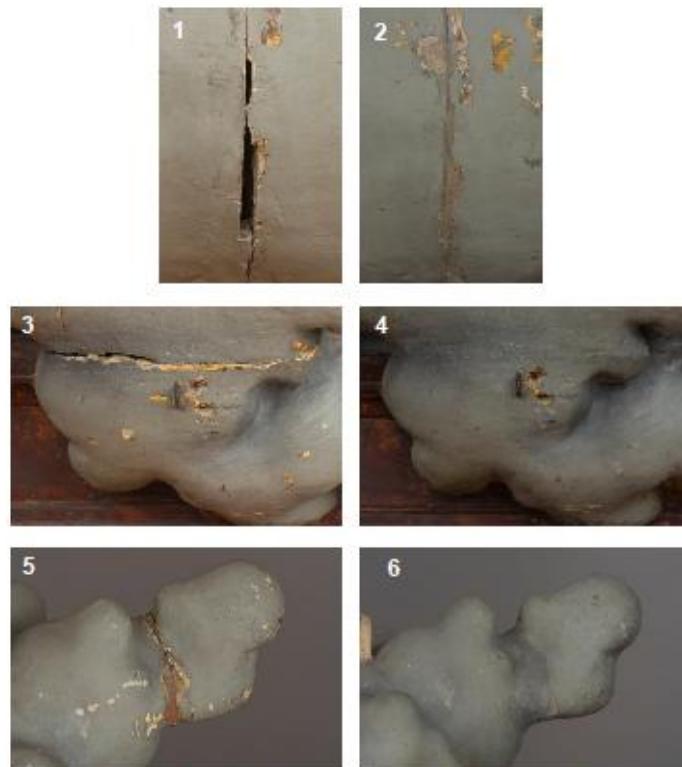
Figura 47. Comparativa del estado inicial (izquierda) y estado final (derecha) de diferentes zonas intervenidas en la nube (Fotografías: Archivo CNCR, Pérez, T., 2016).

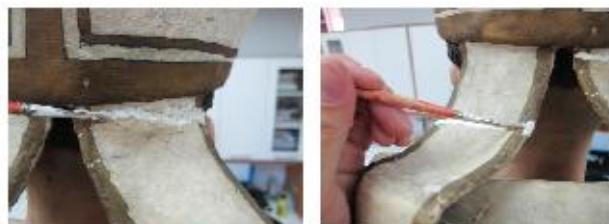
Figura 48. Resane por pincelado de sulfato de calcio a saturación en cola de conejo al 7% en agua destilada de las zonas de unión con faltantes del estrato policromo de las ínfulas (Fotografías: Archivo CNCR, Miori, G., 2016).

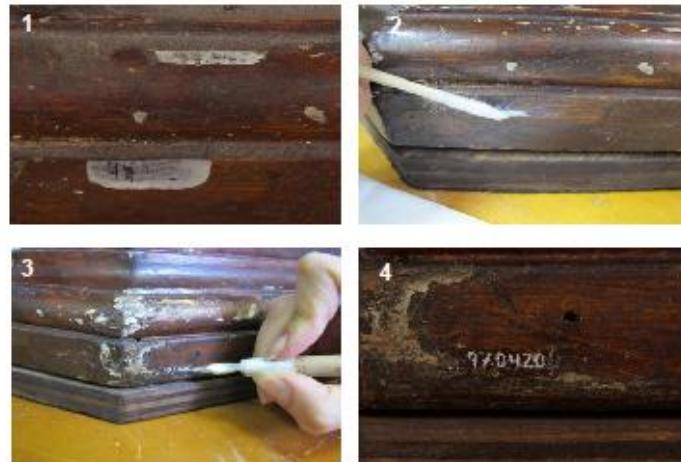
Figura 49. Rotulado de la peana: (1) Dos rotulados con antiguo número de inventario, (2) Eliminación química por frotamiento con hisopos embebidos en acetona, (3) Reposición del rotulado por pincelado de Paraloid B72® al 10% en acetona como capa intermedia, escritura del número de inventario con tinta china de color blanco y aplicación de dos capas finales, también por pincelado de Paraloid B72® en el mismo porcentaje, (4) Rotulado con número de inventario actualizado (Fotografías: Archivo CNCR, Pérez, T., 2016 (1 y 4); Archivo CNCR, Royo, C., 2016 (2 y 3)).

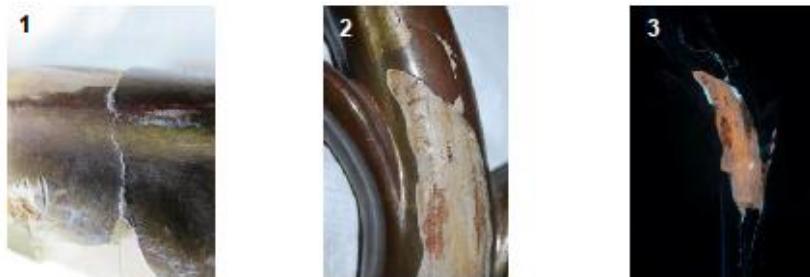
- Adhesivo reforzando zona de unión entre los diferentes bloques de madera del cayado, que rebasa en algunos casos el nivel del soporte, observándose como un depósito de textura gomosa sobre la superficie, motivo por el que se piensa que probablemente responde al uso de un adhesivo similar a la cola fría (Acryl 33®, Plextol B500®, Mowilith®, etc...).
- Consolidación de los bordes perimetrales de algunos faltantes del estrato policromo (se piensa que podría responder a un adhesivo tipo cianoacrilato (La gotita®) o acrílico (Paraloid®) transparente).

Figura 1. Testimonios de adhesivos de tratamientos de consolidación anteriores: (1) Adhesivo tipo cola fría (Acryl 33®, Plextol B500®, Mowilith®, etc...) reforzando las zonas de unión que rebasa el nivel del soporte. (2 y 3) Sustancia adhesiva tipo cianoacrilato (La gotita®) o acrílico (Paraloid®) utilizada para la consolidación de los perimetrales de los faltantes del estrato policromo, que con luz visible se observa como un depósito brillante (2) y bajo radiación ultravioleta (UV) emite una coloración azul intenso (3) (Fotografías: Archivo CNCR, Royo, C., 2018 (1 y 2); Archivo CNCR, Monteverde, P., 2016 (3)).

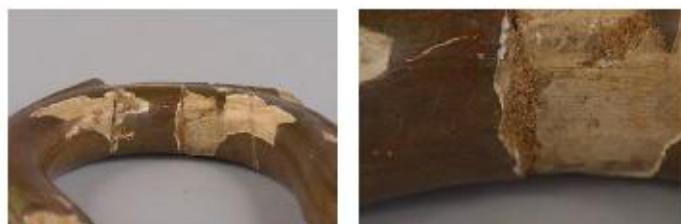
- Relleno de los espacios entre las uniones de las piezas del cayado, así como de las fisuras y grietas circundantes con lo que pareciera ser una pasta de serrín y cola animal.

Figura 2. Relleno de los espacios entre las uniones de las piezas del cayado con pasta de serrín y cola de conejo (Fotografías: Archivo CNCR, Ormeño, L., 2016).

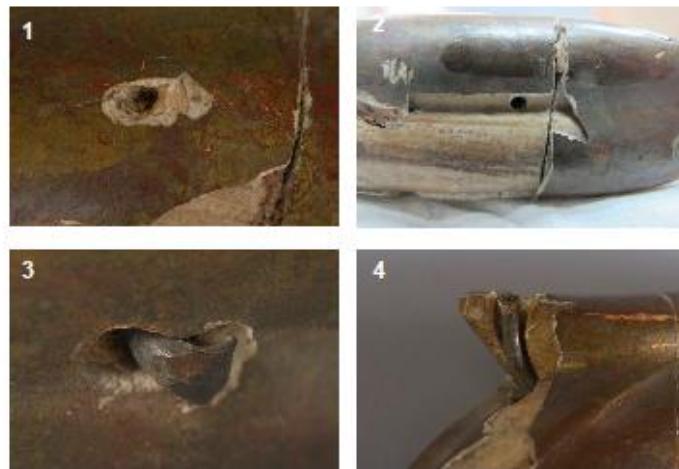
- Agradamiento de los orificios del cayado, sobre todo aquellos con elementos metálicos insertos. Orificio central de la parte superior presenta un tamaño mucho menor, pudiendo responder a un orificio de salida de un insecto anóbito.

Figura 3. (1) Agradamiento de los orificios de la zona del cayado y conseciente pérdida del estrato policromo circundante, (2) Orificio de salida de un insecto anóbito en la zona superior del cayado, (3 y 4) Elemento metálico inserto del que probablemente se sujetaría otro de diferente naturaleza actualmente perdido (Fotografías: Archivo CNCR, Pérez, T., 2016).

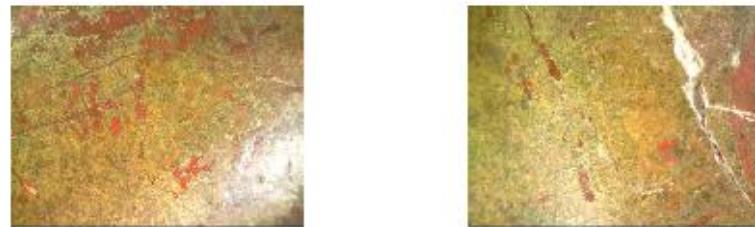
- Suciedad superficial no adherida, principalmente en las zonas cóncavas de la parte superior del cayado. Además, suciedad superficial adherida generalizada en toda la superficie.
- Lámina metálica presenta un color tendente al verdoso.
- Manchas y depósitos superficiales de distintos colores, tipología y extensión.
- Marcas incisas de profundidad y forma variable.

Figura 4. Color tendente al verdoso de la lámina metálica del estrato de redorado (Microscopio digital Dino-Lite®) (Fotografías: Archivo CNCR, Royo, C., 2016).

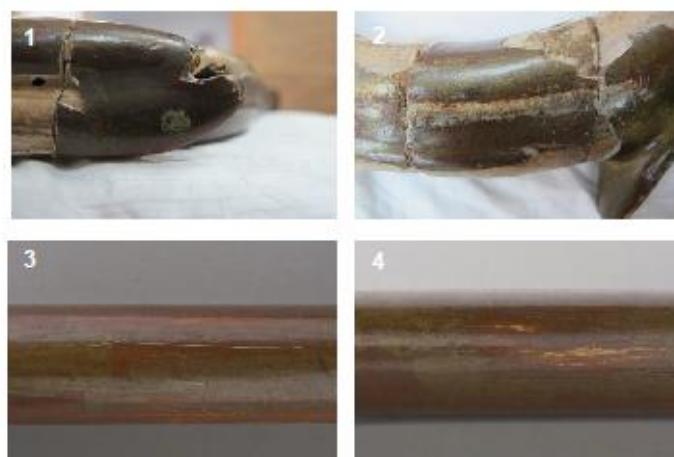
Figura 5. (1 y 2) Manchas y depósitos de diversa tipología, (3 y 4) Marcas incisas (Fotografías: Archivo CNCR, Royo, C., 2016 (1 y 2); Archivo CNCR, Pérez, T., 2016 (3 y 4)).

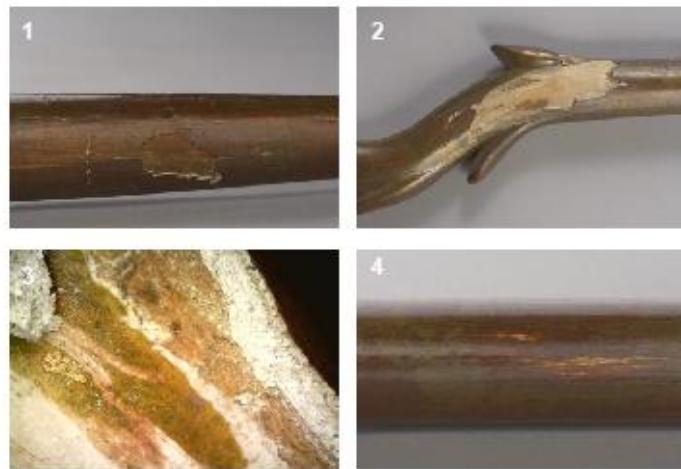
- Fisuras coincidentes con las zonas de unión de los diferentes bloques de madera.
- Craqueladuras superficiales en los bordes perimetrales de algunos de los faltantes del estrato políchromo que dejan a la vista el estrato de base de preparación primario.
- Faltante del estrato políchromo de extensión considerable, abarcando diferentes estratos: faltantes que dejan a la vista el soporte de madera, faltantes hasta la base de preparación primaria, que en zonas puntuales conservan la lámina metálica

original, y faltantes de la lámina metálica del redorado que dejan a la vista el bol subyacente.

Figura 6. Faltantes del estrato políchromo del báculo: (1) Faltantes que dejan a la vista el soporte de madera, (2 y 3) Faltantes hasta la base de preparación primaria, que en zonas puntuales conservan la lámina metálica original, (4) Faltantes de la lámina metálica del redorado que dejan a la vista el bol subyacente (Fotografías: Archivo CNCR, Ormeño, L., 2016 (1, 2 y 4); Archivo CNCR, Royo, C., 2016 (3)).

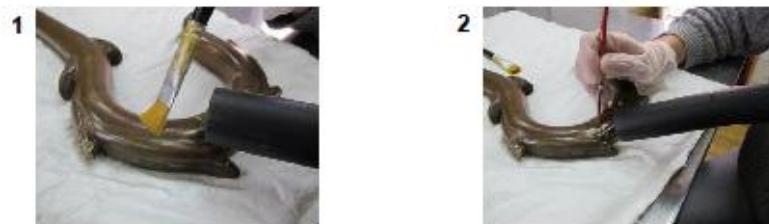
Figura 7. Limpieza físico-mecánica en seco con brochas y pinceles de pelo suave, apoyada con aspiración controlada (Fotografías: Archivo CNCR, Muñoz, C., 2016).

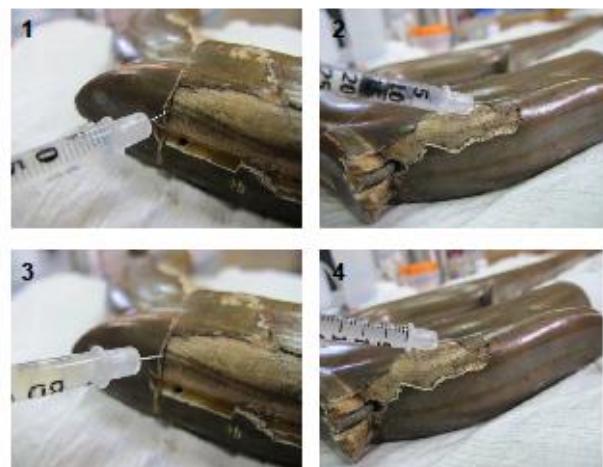
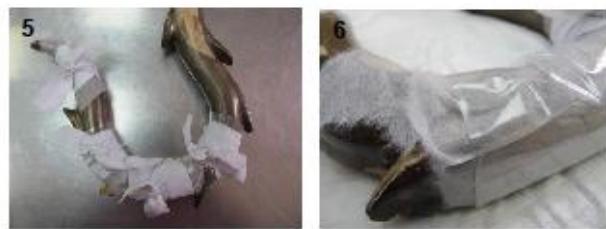
Figura 8. Consolidación de los bordes perimetrales de los faltantes del estrato de redorado: (1 y 2) Inyección de etanol para disminuir la tensión superficial, (3 y 4) Inyección de cola de conejo al 7% (con 2-3 gotas de antifermenativo Eugenol®), (5) Ejercicio de presión física con cintas elásticas, (6) Protección previa a la disposición de las cintas elásticas con papel japonés de gramaje medio y film transparente (Fotografías: Archivo CNCR, Royo, C., 2018).

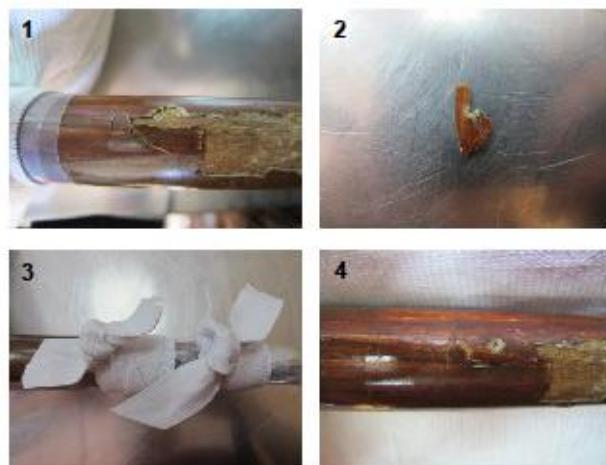
Figura 9. Consolidación de escama del estrato de redorado desprendida durante el proceso de intervención, siguiendo la misma técnica descrita en el caso de los bordes perimetrales: (1 y 2) Zona de desprendimiento de la escama y escama desprendida, (3) Ejercicio de presión en la zona para asegurar la correcta adhesión de la escama, (4) Zona después del tratamiento (Fotografías: Archivo CNCR, Royo, C., 2016).

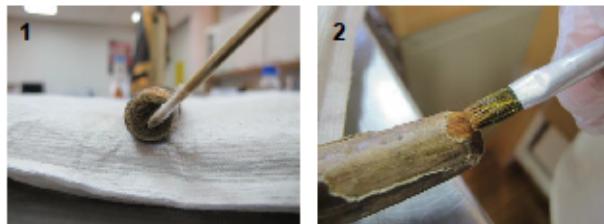
Desgaste y debilitamiento de la punta.	Consolidación por pincelado con Paraloid B72® al 10% en acetato de etilo. Se llevaron a cabo dos aplicaciones.	Pincel. Paraloid B72®. Acetato de etilo.	Se consolidó la punta del báculo, reforzando la zona de apoyo del mismo.
---	--	--	--

Figura 10. Consolidación de la punta del báculo: (1) Limpieza de la zona con hisopos de algodón embebidos en una cantidad mínima y controlada de agua, (2) Pincelado en dos capas de Paraloid B72® al 10% en acetato de etilo (Fotografías: Archivo CNCR, Royo, C., 2016).

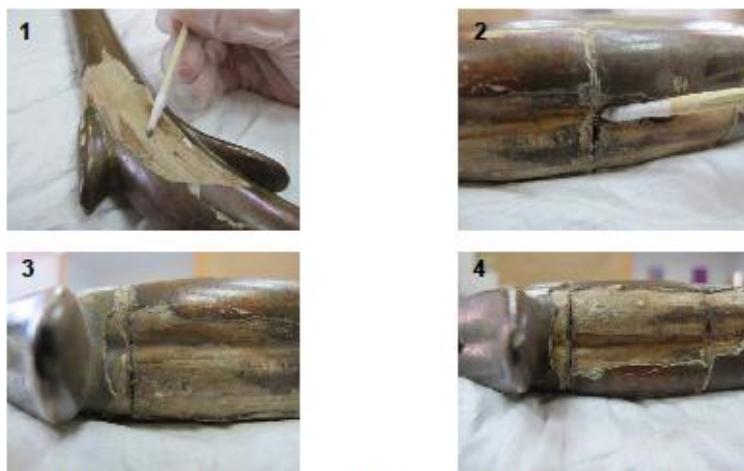
Figura 12. Limpieza físico-química con hisopos de algodón embebidos en una cantidad mínima y controlada de agua destilada en las zonas de base de preparación a la vista que presentaban suciedad superficial adherida (Fotografías: Archivo CNCR, Royo, C., 2016).

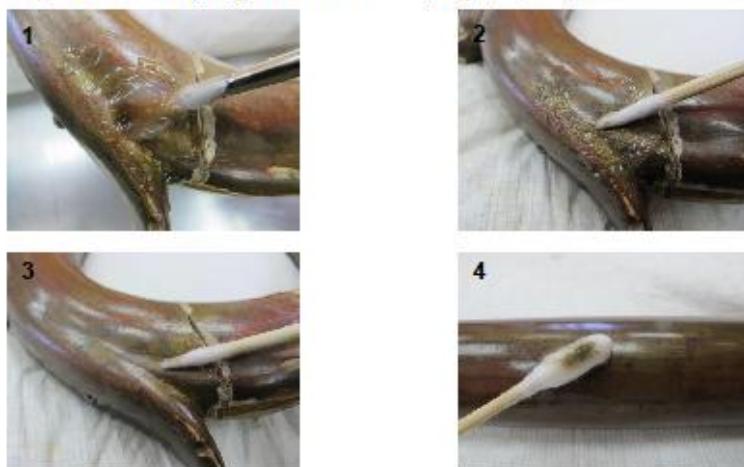
Figura 13. Limpieza físico-química del redorado con emulsión W/O, siendo la fase dispersa una solución acuosa tamponada a pH 6,5 y la fase dispersante isooctano: (1) Aplicación de la emulsión con pincel, (2) Frotamiento con hisopo de algodón en movimientos circulares, (3) Retirada en seco con hisopos de algodón, (4) Eliminación de residuos con isooctano (Fotografías: Archivo CNCR, Royo, C., 2016).

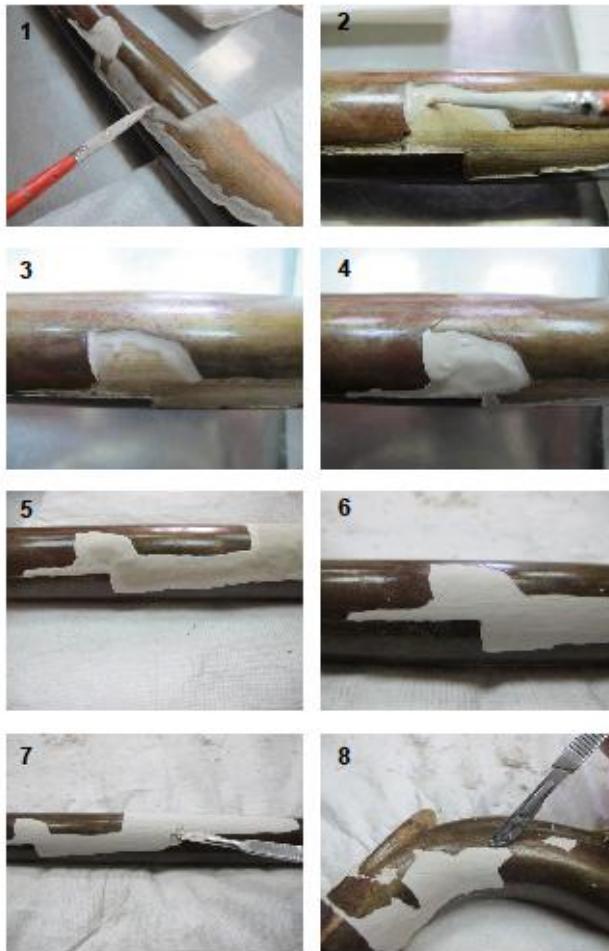
Figura 14. Resane de los faltantes del estrato de redorado por pincelado de sulfato de calcio a saturación en cola de conejo al 7% en agua destilada (con 2-3 gotas de antifermentativo Eugenol®): (1, 2, 3, 4 y 5) Proceso de aplicación del resane, (6, 7 y 8) Rebaje del sobrante con bisturí, para posteriormente nivelar y alisar la superficie con lijas de diferente grano (Fotografías: Archivo CNCR, Royo, C., 2016).

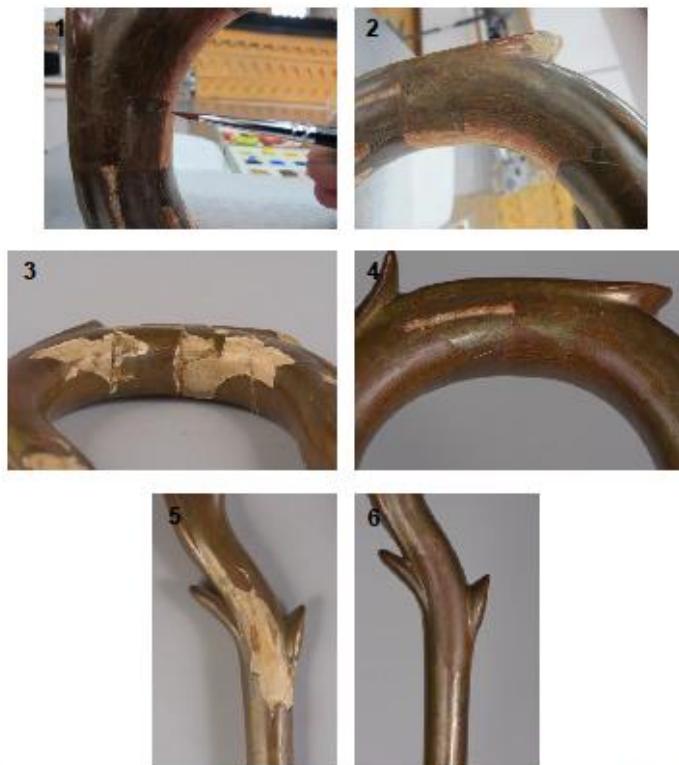
Figura 15. Reintegración cromática de los resanes con acuarelas mediante la técnica del rigatino: (1 y 2) Proceso de reintegración, (3 y 4) Zona interior del cayado antes y después del tratamiento, (5 y 6) Zona del inicio del asta antes y después del tratamiento (Fotografías: Archivo CNCR, Royo, C., 2016 (1 y 2); Archivo CNCR, Ormeño, L., 2016 (3 y 5); Archivo CNCR, Pérez, T., 2016 (4 y 6)).

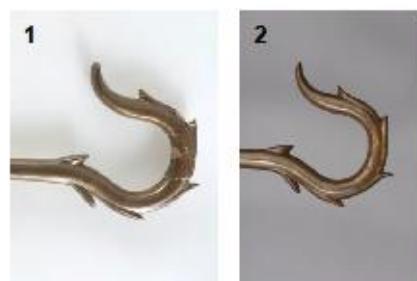
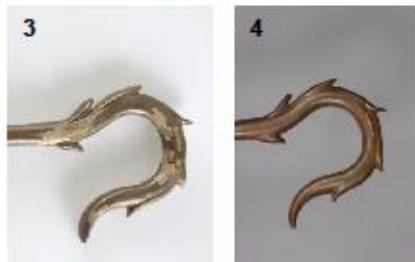
Figura 16. Laterales del cayado antes (izquierda) y después (derecha) del tratamiento y el resane y reintegración cromática de los faltantes del estrato de redorado (Fotografías: Archivo CNCR, Ormeño, L., 2016 (1 y 3); Archivo CNCR, Pérez, T., 2018 (2 y 4)).

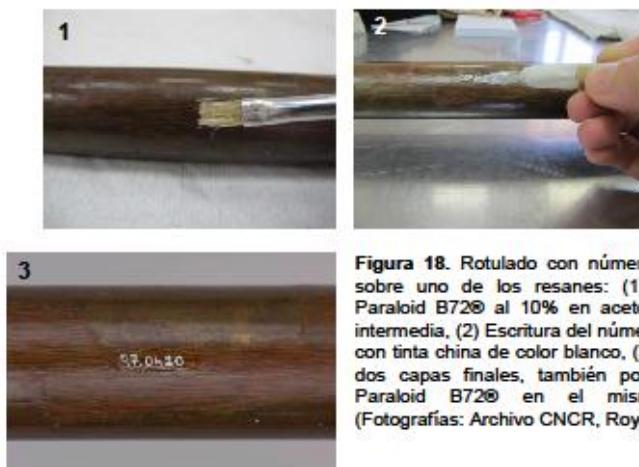
Figura 18. Rotulado con número de inventario sobre uno de los resanes: (1) Pincelado de Paraloid B72® al 10% en acetona como capa intermedia, (2) Escritura del número de inventario con tinta china de color blanco, (3) Aplicación de dos capas finales, también por pincelado de Paraloid B72® en el mismo porcentaje (Fotografías: Archivo CNCR, Royo, C., 2016).

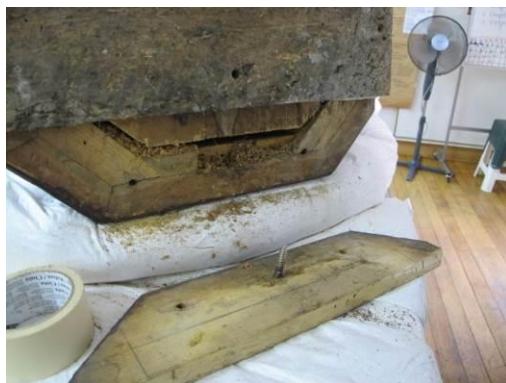
Se ha decidido fabricar este componente debido a que la cubierta de la base original se encuentra en estado de conservación **MALO**: posee numerosos deterioros de origen biótico y antrópico.

- Pérdida de soporte: Estas fueron causadas por agentes bióticos: Insectos xilófagos y hongos de pudrición de la madera. Perforaciones provocadas por insectos xilófagos (Carcoma de la madera, *Anobidum punctatum*), pérdida de material debido a estos mismos y por la presencia de hongos entre las dos piezas de madera de la base.

Pieza deteriorada de la base. (Miori, G. 2016.
Archivo CNCR)

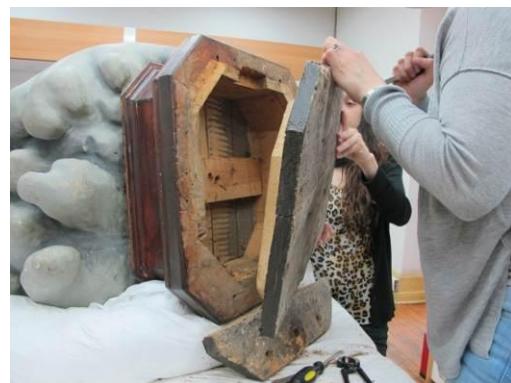
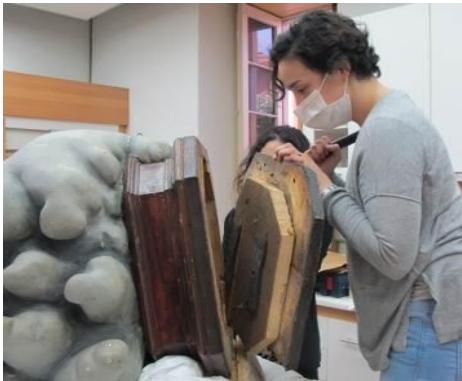
Observaciones a la base durante el desmontado.
(Archivo CNCR, Morales, M., 2016)

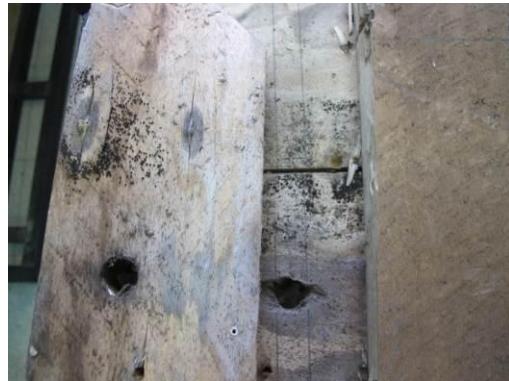
Detalle de hongos entre los dos componentes de madera. (Miori, G. 2016. Archivo CNCR)

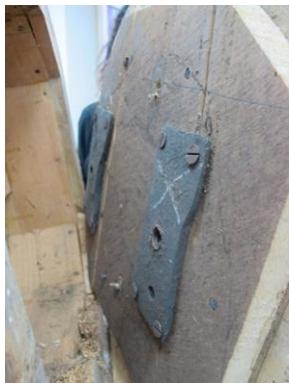
- Deformaciones y descalce de la pieza: La base presentó errores de manufactura, como cantos y superficie irregulares, que reafirmó la decisión de fabricar una nueva pieza.
- Corrosión localizada en las piezas metálicas y tornillos del sistema de anclaje interno de la cubierta.

Detalle del interior. Se observan algunos deterioros, como la corrosión de los tornillos.
(Royo, C. 2016. Archivo CNCR)

Los elementos metálicos que conforman el sistema de anclaje interno fueron tratados para inhibir la corrosión: primero se eliminaron los focos existentes con la ayuda de cabezales de abrasión y taladro Dremel®. Luego para inhibir la corrosión se aplicó la solución de ácido tánico con pincel. Este tratamiento también se realizó para conservar los tornillos de la base original, que se entregarán junto con la obra terminada.

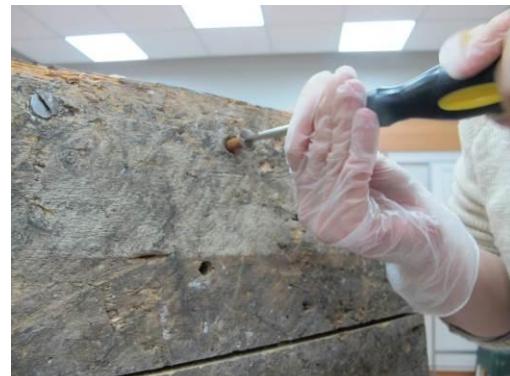
La primera etapa de esta intervención consistió en desmontar la cubierta de la base existente. Con desatornillador – y taladro en el caso de los tornillos más incrustados – se extrajeron todos, observándose que estos tenían diversos grados de corrosión. El interior de la estructura se encontraba en buen estado, sólo corrosión localizada en las cabezas de algunos tornillos del interior.

Extracción de tornillos. (Muñoz, C. 2016. Archivo CNCR)

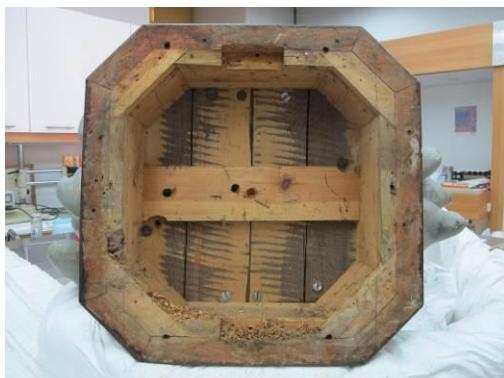
Interior de la peana. (Miori, G. 2016. Archivo CNCR)

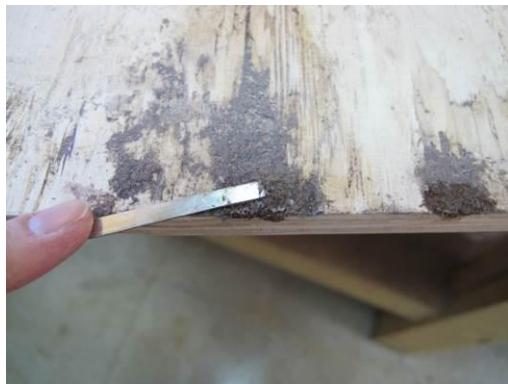
Aplicación de retape. (Miori, G. 2016. Archivo CNCR)

Se realizaron retapes de cola de conejo al 7% con aserrín de madera de nogal, ya que su tono oscuro logrará un resultado uniforme y armónico con el acabado, en áreas que tuvieran pequeñas pérdidas de material o imperfecciones propias de los tableros de madera laminada (nudos y astillados, por ejemplo), los cuales se aplicaron con espátula, presionando para llenar el área. Una vez secos éstos se lijaron para nivelar la zona.

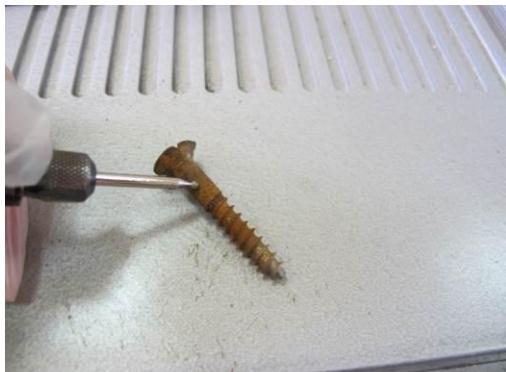
Eliminación de corrosión. (Miori, G. 2016. Archivo CNCR)

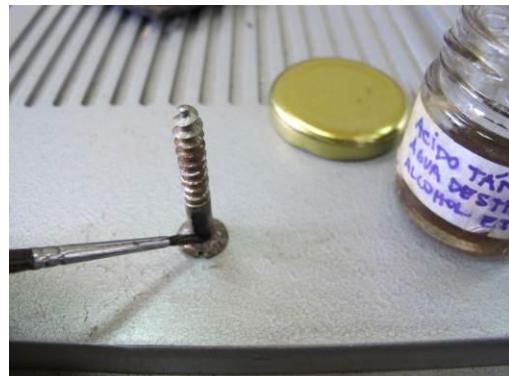
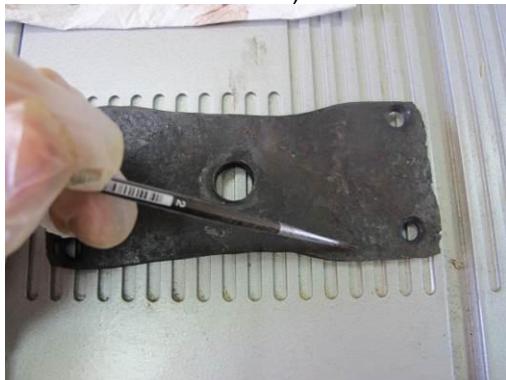
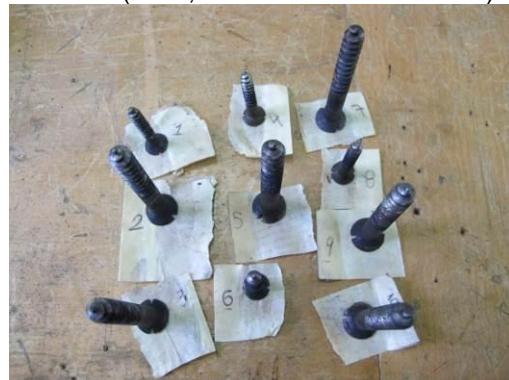
Aplicación por impregnación de ácido tánico en tornillo. (Miori, G. 2016. Archivo CNCR)

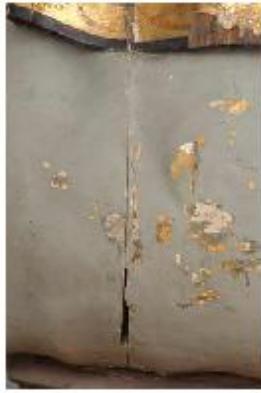
LFD1384.80.jpg

- LFD1384.79: Detalle orificios y faltante de estratos policromos. Pérez, T.
- LFD1384.80: Faltantes estratos policromos. Pérez, T.
- LFD1384.81: Grieta y faltantes de estratos policromos. Pérez, T.

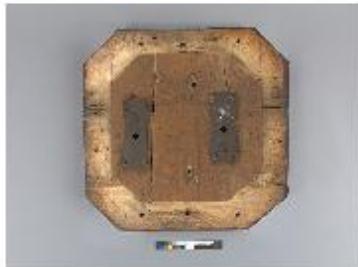
LFD1384.129.jpg

- LFD1384.128: Intervención anterior: relleno con pasta de serrín y cola. Ormeño, L.
- LFD1384.129: Detalle orificio lateral del cayado. Ormeño, L.
- LFD1384.13: Faltantes del estrato policromo en el rostro. Ormeño, L.

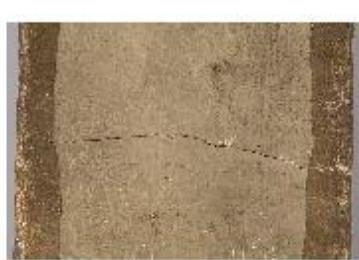
LFD1384.200.jpg

- LFD1384.200: Detalle vista lateral derecha del rostro. Ormeño, L.
- LFD1384.200: Fractura localizada en la zona superior de la ínfula izquierda. Ormeño, L.

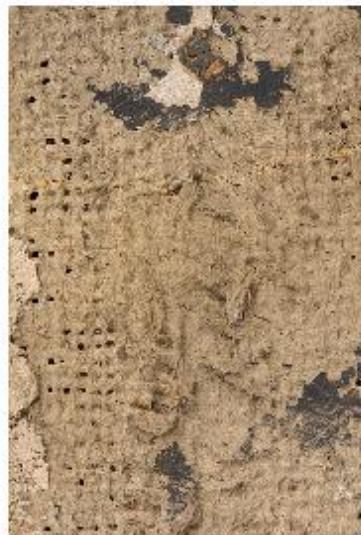
LFD1384.201.jpg

- LFD1384.201: Fractura localizada en la zona inferior de la ínfula izquierda. Ormeño, L.
- LFD1384.202: Detalle fractura ínfula izquierda. Ormeño, L.
- LFD1384.203: Número de inventario anterior ínfulas. Ormeño, L.

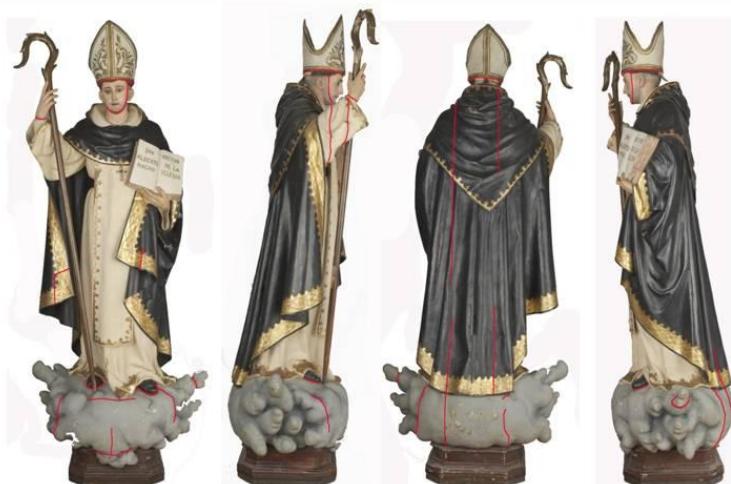
En color rojo aparecen las fisuras y fendas observadas a simple vista que podrían corresponderse con la división interna de bloques de madera, así como con zonas de unión de soporte de madera-soporte de tela.
(Mapa tecnológico de soporte: Royo, C. 2016. Archivo CHCR).

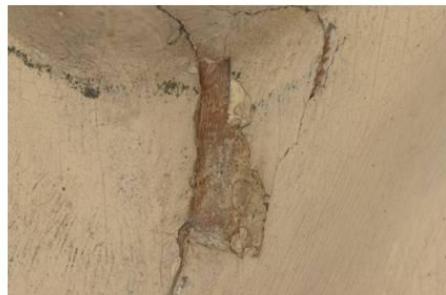
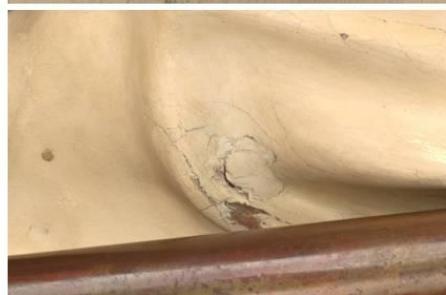
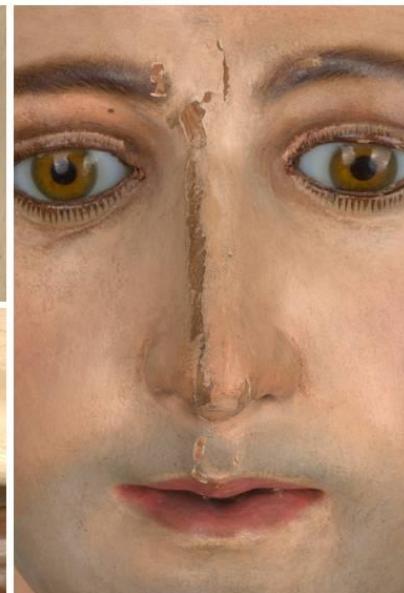
Base de preparación observable a través de los faltantes de los estratos superiores de la capa de policromía.
Ala derecha, carnación mate del rostro, también presente en ambas manos.
(Fotografías: Pérez, T. 2016. Archivo CNCR)

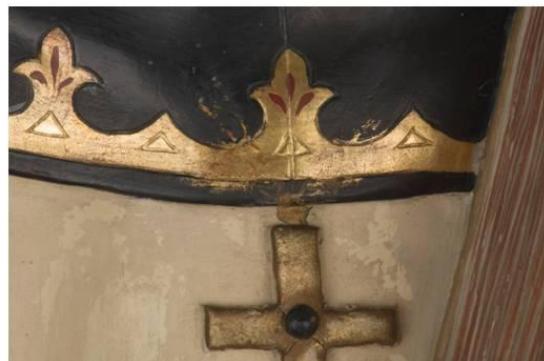
Se observa la repolicromía de la muceta y la capa negra ya que se superpone sobre los motivos decorativos dorados de la cenefa.
(Fotografía: Pérez, T. 2016. Archivo CINCR)

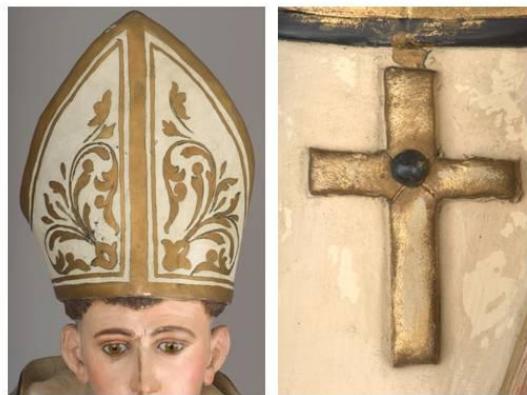
Purpurina utilizada para el redorado de los motivos decorativos de la mitra y la cruz pectoral.
(Fotografía: Pérez, T. 2016. Archivo CINCR)

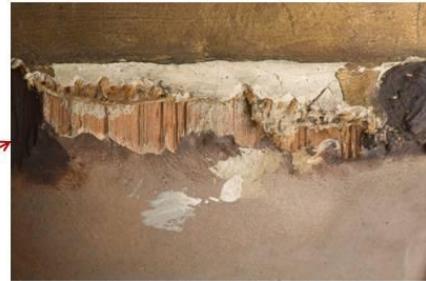
Faltante de la inflorescencia derecha, se observan testimonios de textil con base de preparación, en la zona circundante la pasta de yeso que da volumen al pelo.
(Fotografía: Pérez, T. 2016. Archivo CNCR)

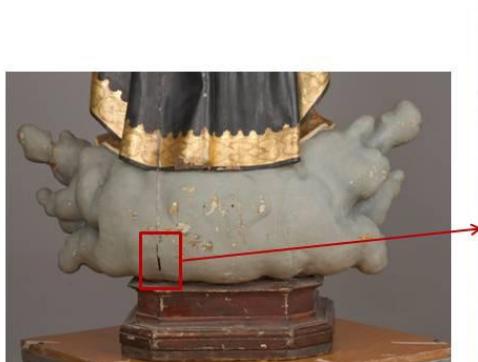
Faltante original en bloque de unión posterior. Pareciera que fue enchuletado durante el proceso de manufactura, coincide con la fenda presente en la zona.
(Fotografía: Pérez, T. 2016. Archivo CNCR).

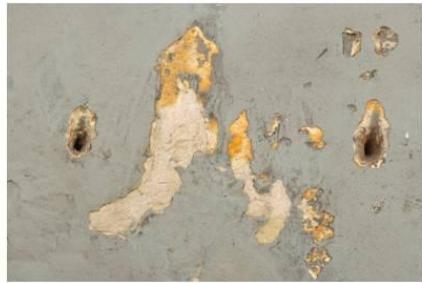
Orificios parte posterior, función desconocida.
(Fotografía: Pérez, T. 2016. Archivo CNCR).

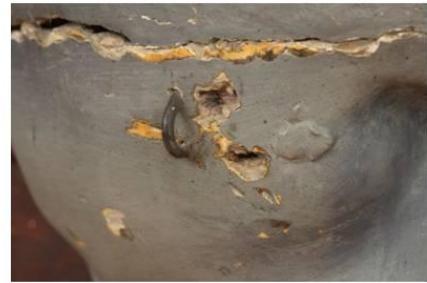
Orificio de apoyo ¿báculo?.
(Fotografía: Pérez, T. 2016. Archivo CNCR).

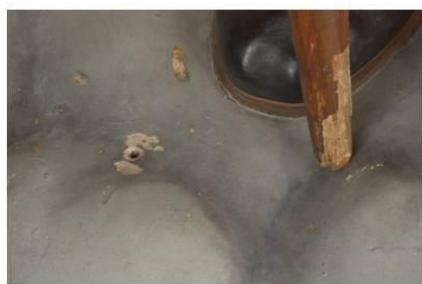
Grampas metálicas insertas y orificios de otras perdidas.
(Fotografía: Pérez, T. 2016. Archivo CNCR).

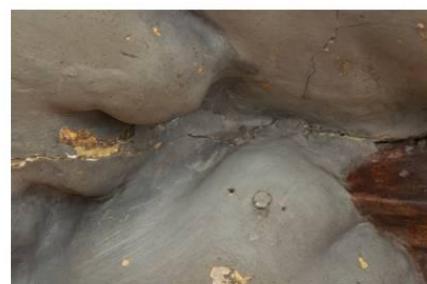
Clavos presentes bajo repolicromía.
(Fotografía: Pérez, T. 2016. Archivo CNCR).

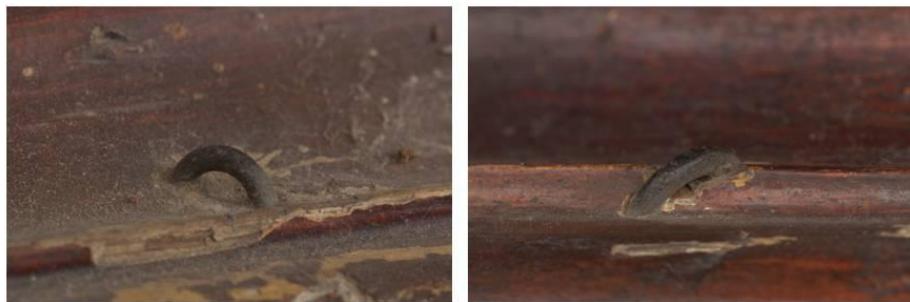
Grampas, función desconocida.
(Fotografía: Pérez, T. 2016. Archivo CHCR).

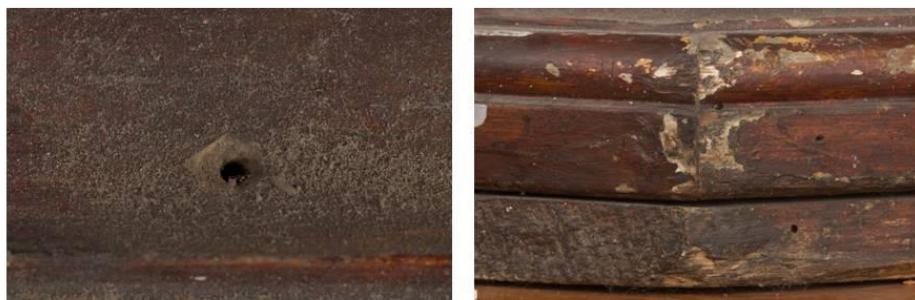
Orificios, función desconocida (Imagen izquierda), por ataque de insectos anóbitos (Imagen derecha).
(Fotografía: Pérez, T. 2016. Archivo CHCR)

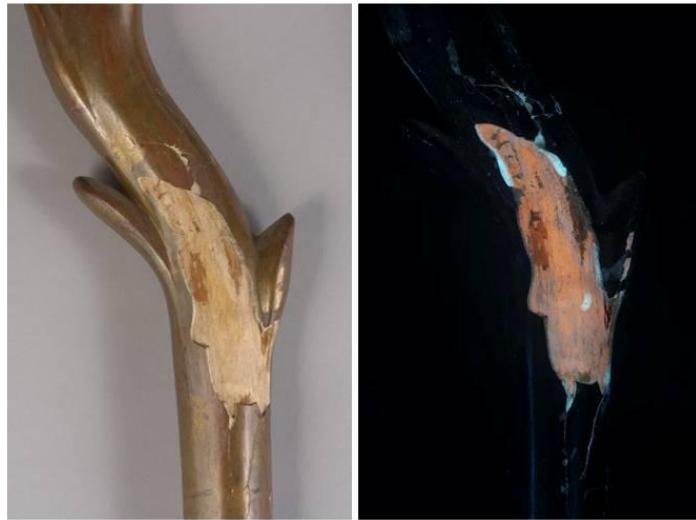
Faltantes del estrato policromo hasta ¿base de preparación primaria? (izquierda) y emisión de fluorescencia naranja intenso (goma laca?) bajo luz ultravioleta de dicho estrato.
(Fotografía: Monteverde, P. 2016. Archivo CINCIR).

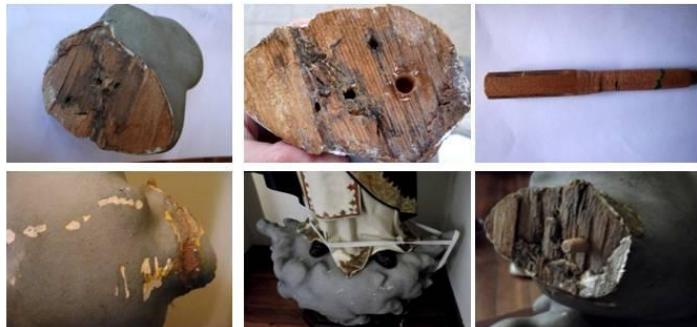
- Reposición fragmento lateral nube mediante entarugado con madera de raulí y cola de carpintero.
