MEMORIA DE INTERVENCIÓN

Escultura / San Alberto Magno / Desconocido / Siglo XIX

Laboratorio de Escultura y Monumentos
Centro Nacional de Conservación y Restauración

11 de diciembre de 2017
Santiago de Chile

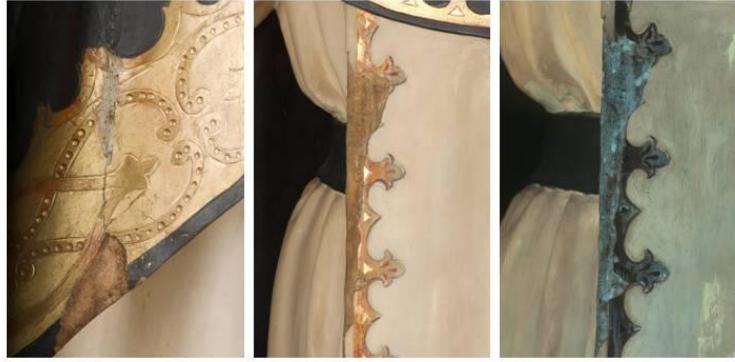
Soporte de tela consolidado, a visu se observa posible sustancia adhesiva envejecida y oscurecida por oxidación. A la izquierda, imagen bajo radiación ultravioleta (FUV), dicha sustancia emite fluorescencia de color azul intenso, lo cual es habitual en sustancia orgánicas tipo cola animal.
(Fotografías: Monteverde, P. y Pérez, T. 2016. Archivo CNCR)

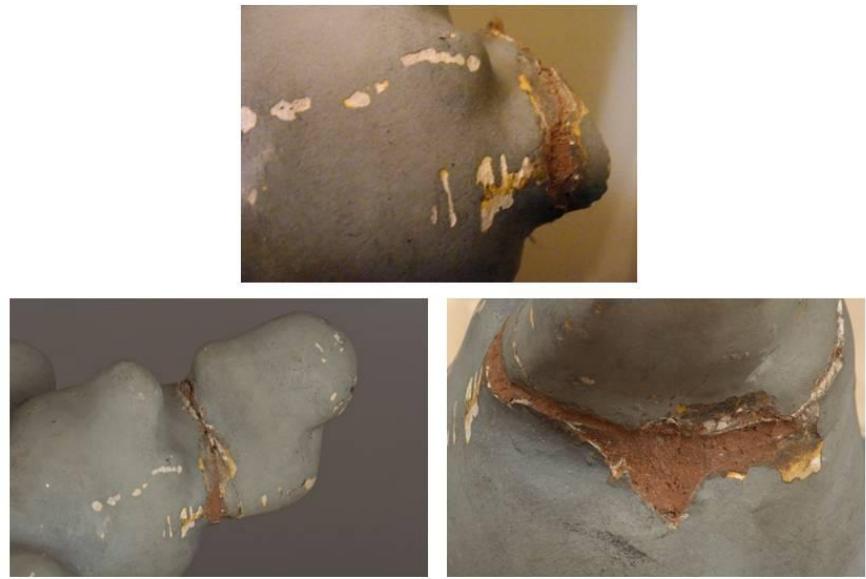
Relleno con lo que parecería ser Araldit madera SV427/HV427®, no consta en el informe de práctica de X. Sologuren y aparece en una de las fotografías (imagen superior) que describen el proceso de reposición de dicho lateral de la nube desprendido..
(Fotografías: Sologuren, X. y Pérez, T. 2016. Archivo CHCR)

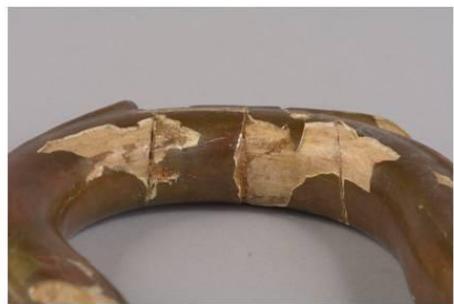
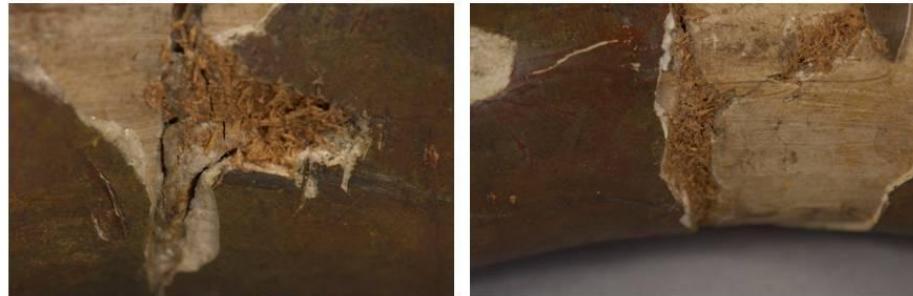
Reintegración volumétrica faltantes de soporte de la zona superior del cayado con lo que pareciera ser serrín y cola animal. En uno de los laterales se observa el cierre de un orificio que podría ser original, ya que presenta otro paralelo, los cuales podrían haber formado parte del ensamble de otro elemento actualmente perdido.

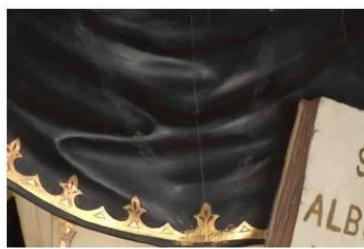
Eliminación de la cadena de la cruz pectoral.
(Fotografías: Pérez, T. 2016. Archivo CNCR)

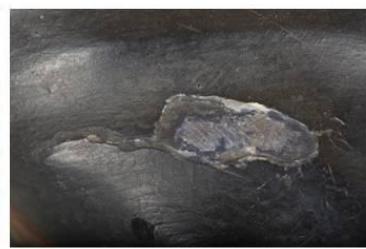
Reintegración cromática faltantes plumón negro.
(Fotografías: Pérez, T. 2016. Archivo CNCR)

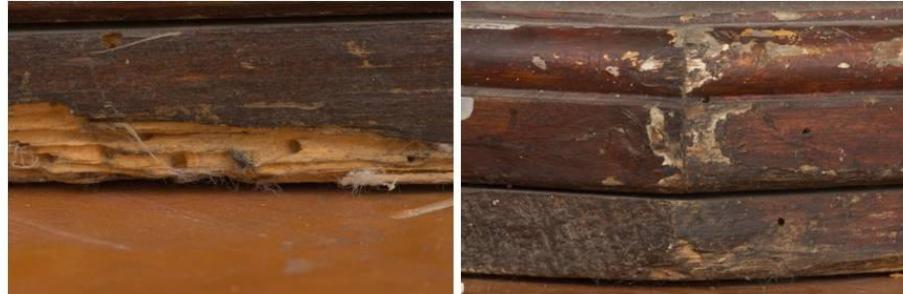
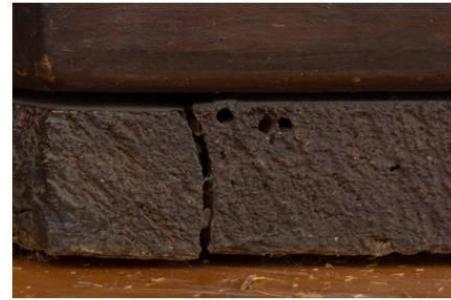
Ataque biótico: orificios de salida de insectos anóbitos.
(Fotografías: Pérez, T. 2016. Archivo CNCR)

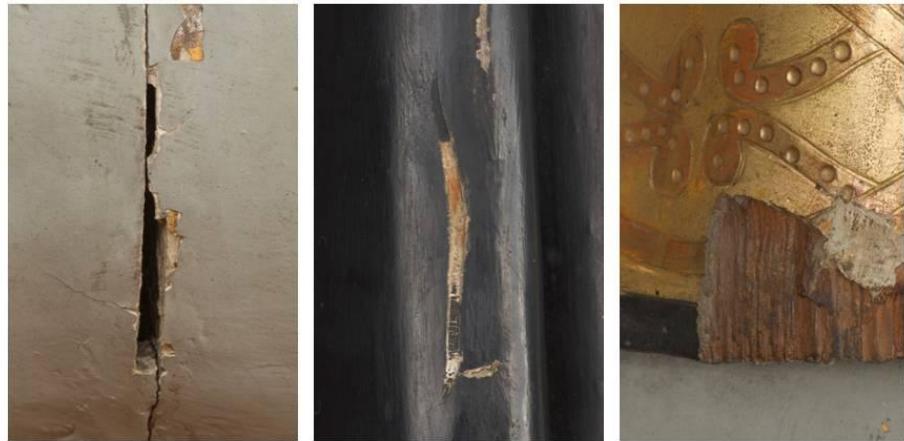
Diferentes tipologías de faltantes de soporte.
(Fotografías: Pérez, T. 2016. Archivo CNCR)

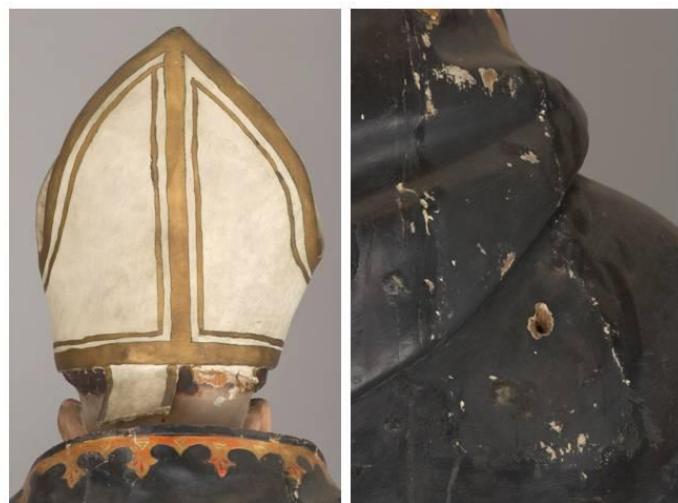
Elementos perdidos: infulas.
(Fotografías: Pérez, T. 2016. Archivo CNCR)

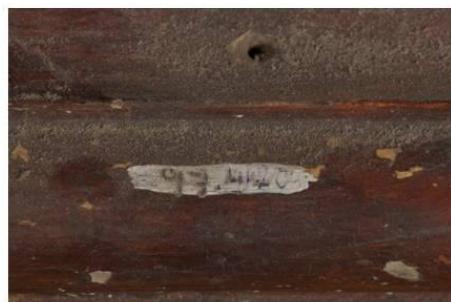
Suciedad superficial no adherida.
(Fotografías: Pérez, T. 2016. Archivo CNCR)

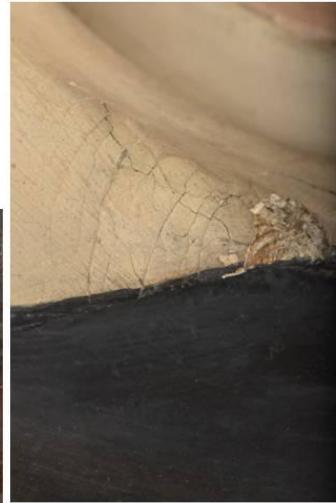
Craqueladuras irregulares en la policromía blanca.
(Fotografías: Pérez, T. 2016. Archivo CNCR)

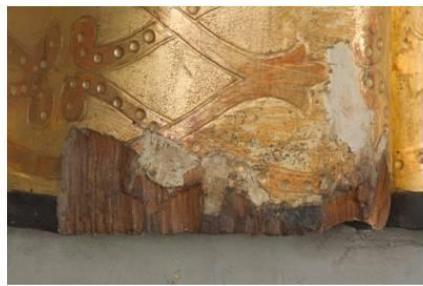
Diferentes tipologías de faltantes del estrato dorado.
(Fotografías: Pérez, T. 2016. Archivo CNCR)

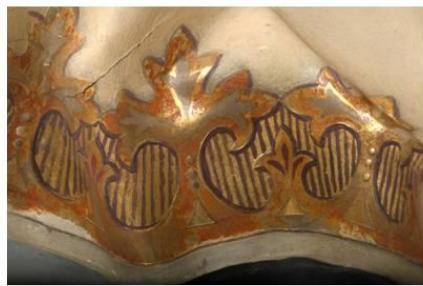
Oscurecimiento de la decoración a punta de pincel.
Ennegrecimiento del blanco.
(Fotografías: Pérez, T. 2016. Archivo CNCR)

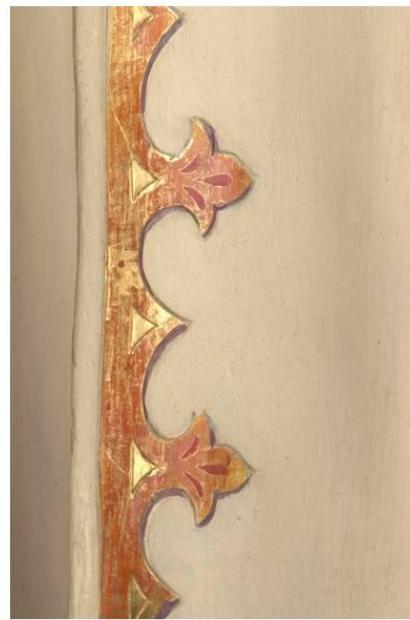
Abrasiones-bol a la vista. Pérdida de brillo de la lámina metálica.
(Fotografías: Pérez, T. 2016. Archivo CNCR)

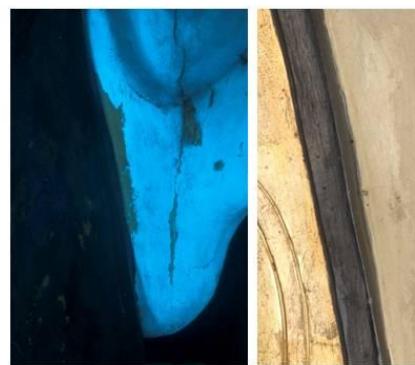
Repolicromia de la túnica: se observa que el estrato de repolicromía no cubre la totalidad del volumen (imagen derecha), lo cual se refleja bajo luz ultravioleta por la emisión de fluorescencia de diferente coloración (Imagen izquierda).

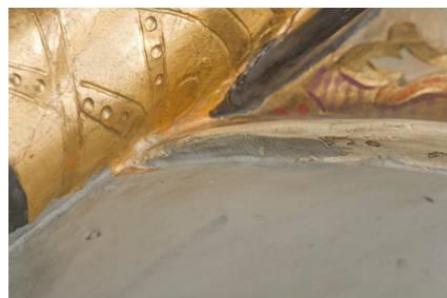
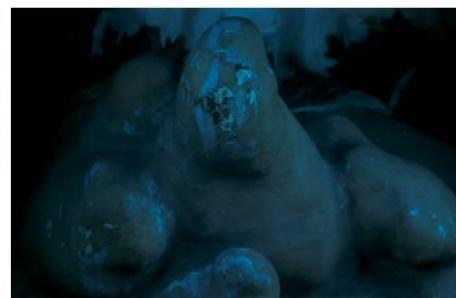
Repolicromia de la nube. A la izquierda, superposición de la polícromía azul sobre la blanca. A la derecha, diferente emisión de fluorescencia de los estratos superpuestos de la repolicromía azul de la nube.

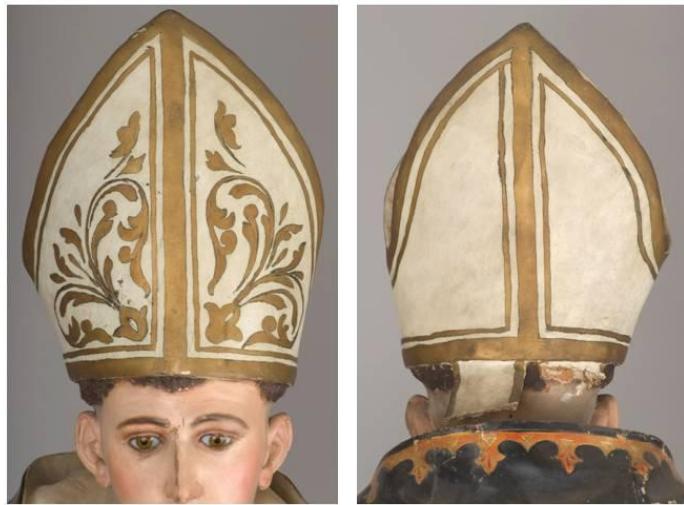
Redorado con purpurina de los motivos decorativos de la mitra, oxidación de los bordes.
(Fotografías: Pérez, T. 2016. Archivo CINCR)

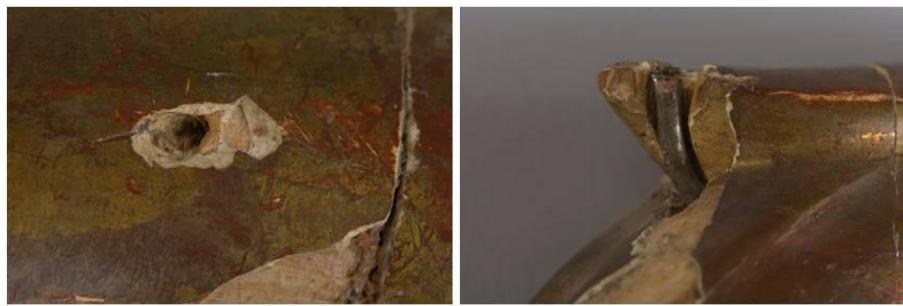
Orificios y agrandamiento de los mismos. Faltantes del estrato policromo circundantes.
(Fotografías: Ormeño, L. 2016. Archivo CNCR)

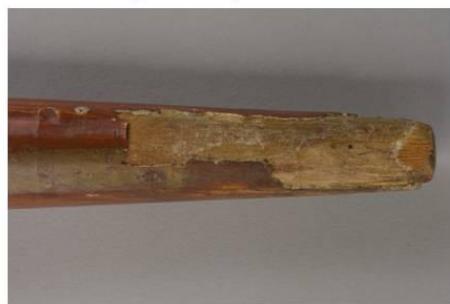
Desgaste del soporte de la punta del báculo.
(Fotografías: Ormeño, L. 2016. Archivo CNCR)

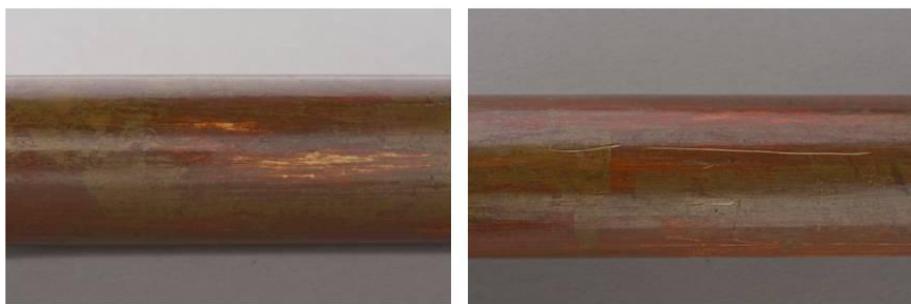
Abrasiones que dejan a la vista estratos subyacentes.
(Fotografías: Ormeño, L. 2016. Archivo CNCR)

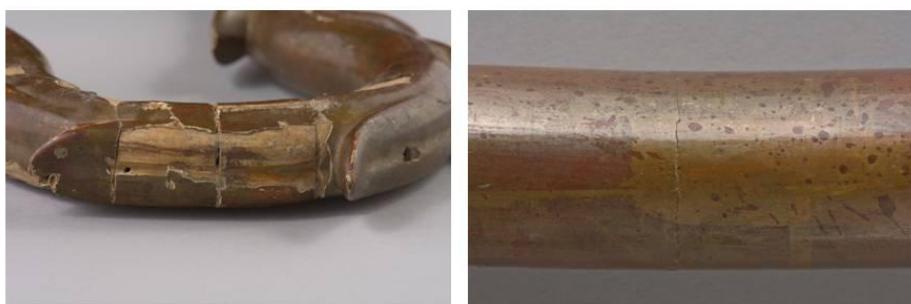
Faltantes del estrato policromo de diferente tipología.
(Fotografías: Ormeño, L. 2016. Archivo CNCR)

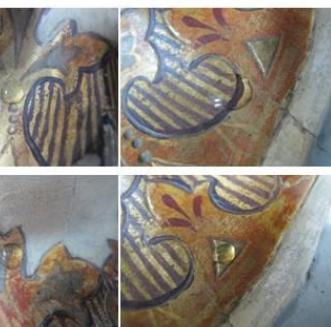
Diferentes zonas dorado.
(Fotografías: Royo, C. 2016. Archivo CNCR)

Todas las zonas de color excepto la policromía negra son compatibles con los medios acuosos.

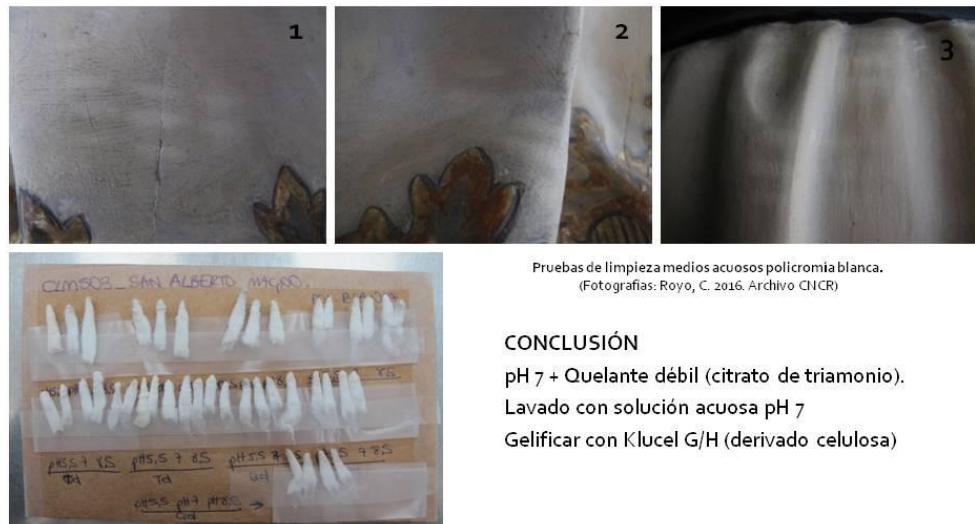
pKa óleo envejecido = 8-10

Limpiar conservando = pH 5 – pH 7,5

Pruebas de limpieza medios acuosos policromía blanca.
(Fotografías: Royo, C. 2016. Archivo CNCR)

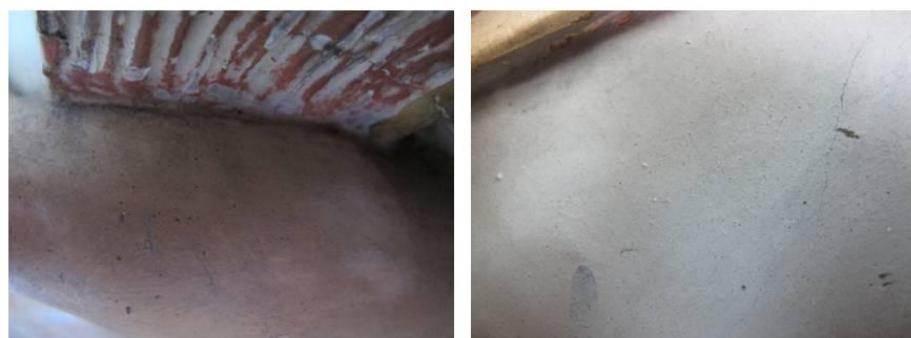
pKa óleo envejecido = 8-10

Limpiar conservando = pH 5 – pH 7,5

Pruebas de limpieza medios acuosos carnación.
(Fotografía: Royo, C. 2016. Archivo CNCR)

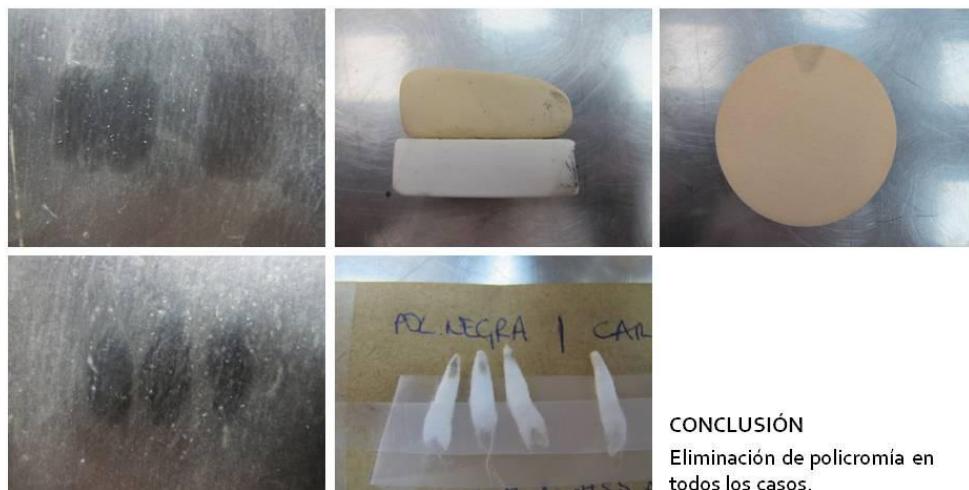
pKa óleo envejecido = 8-10

Limpiar conservando = pH 5 – pH 7,5

Pruebas de limpieza en seco y medios acuosos policromía negra.
