Datos del objeto											
Nº DE INVENTARIO	24.23.66										
NOMBRE O DESIGNACIÓN	<table border="1"><tr><td><input checked="" type="checkbox"/></td><td>Asignado</td><td>De fábrica</td><td>original</td></tr><tr><td></td><td>Por tradición</td><td>Otro:</td><td></td></tr></table>			<input checked="" type="checkbox"/>	Asignado	De fábrica	original		Por tradición	Otro:	
<input checked="" type="checkbox"/>	Asignado	De fábrica	original								
	Por tradición	Otro:									
OBTENCIÓN:	Donación										
PROPIETARIO ORIGINAL:	Rodolfo Becker Celís										
LUGAR DE RECEPCIÓN	Servicio Nacional de Patrimonio Cultural (SERPAT)										
DIMENSIONES	Largo:	7.8 cm									
	Ancho:	2 cm [cabeza/cuenco] 1 cm [mango, parte más ancha]									
	Espesor:	8 mm [cuerpo]									
	Peso:										
INSCRIPCIÓN / MARCA / SELLO	<input checked="" type="checkbox"/>	Presenta									
		No presenta									
	Especificaciones: numérica que incorpora el número "925", lo cual denota la pureza de la plata. También incorpora un diseño grabado en relieve, que representa un Tumi, con elementos en alto y bajo relieve y, se puede observar otra inscripción con la palabra "PERU".										
Registro fotográfico:

FICHA D

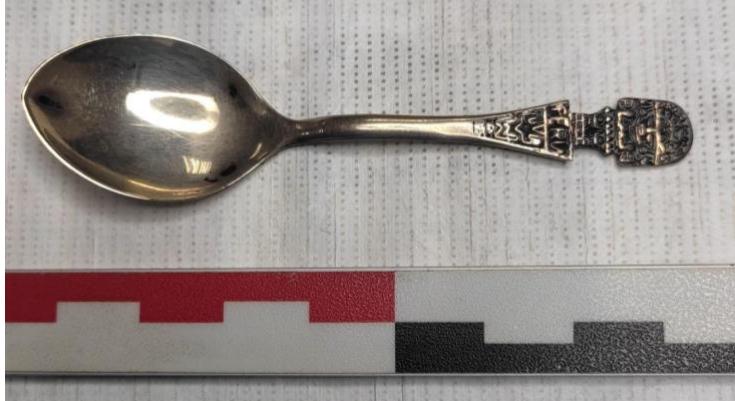
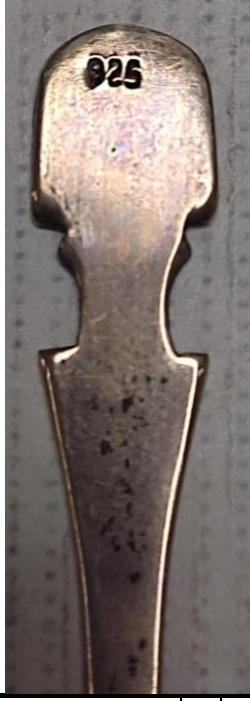
DAÑOS FÍSICOS		
		Observaciones
Suciedad superficial	<input checked="" type="checkbox"/>	
Deslustre (tarnished)	<input checked="" type="checkbox"/>	Leve
Abrasiones / marcas /rayaduras	<input checked="" type="checkbox"/>	Leve
Pérdida de relieves o detalles		
Deformación		
Faltantes		
Fisuras		
Perforación (es)		
Soldaduras defectuosas		
Ensambles deteriorados		
Marcas / rayaduras		
Desgaste	<input checked="" type="checkbox"/>	
Abrasion	<input checked="" type="checkbox"/>	
Pulverulencia		
Fragmentación		
Ensambles deteriorados		
Decohesión		
Inestabilidad		
Desprendimientos		
Craqueladuras	<input checked="" type="checkbox"/>	
Opacidad		
DAÑOS QUÍMICOS		
Corrosión		
Oxidación		
Pérdida de pátina	<input checked="" type="checkbox"/>	
Alteración de color	<input checked="" type="checkbox"/>	Presenta zonas ennegrecidas en la parte inferior del cuerpo.
Sulfuración		
DAÑOS BIOLÓGICOS		
Ataque biológico		
Oxidación		
Pérdida de patina
