## FICHA CLÍNICA

Nº de Ficha Clínica	: 13-2020
Nº de Inventario	: PCH-0360
Nº de registro SUR	: 2-411
Institución Responsable	: MNBA
Propietario	: MNBA
Nombre Común	: Pintura de Caballete
Título	: <i>El Generalife</i>
Creador	: Alfredo Lobos
Fecha de creación	: No determinada
Período	: 1892-1925
Serie	: No
Firma	: Sí
Marco	: Sí

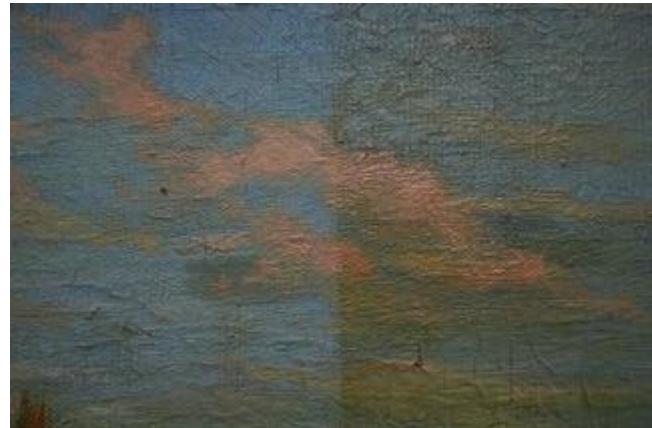
Eliminación de barniz oxidado

físico - mecánica con bisturí
	Eliminación del barniz deteriorado y repintes	Hisopado de la superficie con los solventes escogidos en los testeos  Remoción mecánica para repintes	Hisopo de algodón  Acetona 100%  Isoctano / Popalno 25/75  Etanol / Isoctano 50/50  Bisturí N°20	Se elimina parcialmente el barniz deteriorado de la obra siendo mas eficaz el proceso en la zona del cielo  Algunos repintes fueron eliminados y otros disminuidos parcialmente
Faltantes de base preparatoria y estrato pictórico	Nivelación de estratos en zonas de faltantes	Aplicación de resanes (material de carga aglutinado)	Carbonato de calcio  Cola de conejo al 5%  Agua destilada  Espátula dental  Agua caliente	Se recupera el nivel de los estratos perdidos preparando la superficie para futuras reintegraciones de color
Perdida de la unidad cromática de la obra en zonas de nivelación de estratos, repintes y craquelados	Reintegración cromática	Técnica de rigatino y puntillismo	Pincel pelo marta  Maimeri Restauro  Propanol	Se recupera parcialmente la unidad cromática de la obra diferenciando intervenciones del
