ANTECEDENTES GENERALES DEL OBJETO

Nº DE INVENTARIO	24.23.29			
NOMBRE O DESIGNACIÓN	<input checked="" type="checkbox"/> Asignado De fábrica original <input type="checkbox"/> Por tradición Otro:			
OBTENCIÓN:	Donación			
PROPIETARIO ORIGINAL:	Rodolfo Becker Celís			
LUGAR DE RECEPCIÓN	Servicio Nacional de Patrimonio Cultural (SERPAT)			
DIMENSIONES	Alto: 15.5 cm Ancho: 7.7 cm Diámetro: 3.3 cm [externo boca] 8 cm [diámetro total] Espesor: 1 mm [labio] Peso:			
INSCRIPCIÓN / MARCA / SELLO	<input type="checkbox"/> Presenta <input checked="" type="checkbox"/> No presenta Especificaciones: Registro fotográfico:			
TIPO DE OBJETO	<input checked="" type="checkbox"/> Doméstico Etnográfico Religioso <input checked="" type="checkbox"/> Decorativo Artesanía Industrial Estructura relacionada a otro objeto Otro:			
CARACTERÍSTICAS GENERALES DEL MATERIAL DE SOPORTE DE METAL	<input checked="" type="checkbox"/> Puro Aleación

FICHA DE DIAGNÓSTICO DE ESTADO DE CONSERVACIÓN
CONSERVADORA RESPONSABLE: MARCELA PAVEZ CORRIAL

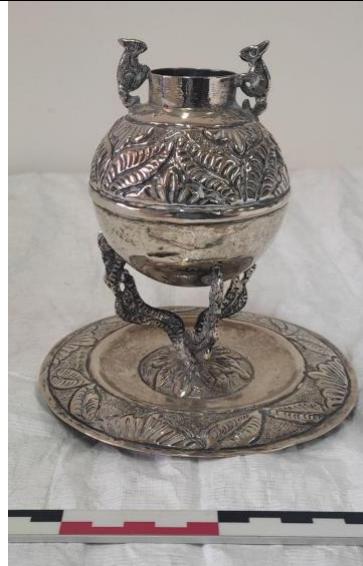
Registro fotográfico del objeto

EL OBJETO ESTÁ	<input checked="" type="checkbox"/> Completo					
	<input checked="" type="checkbox"/> Incompleto					
	<input checked="" type="checkbox"/> Objeto fragmentado					
	Observaciones:

DAÑOS FÍSICOS		
		Observaciones
Suciedad superficial	<input checked="" type="checkbox"/>	
Deslustre (tarnished)	<input checked="" type="checkbox"/>	
Abrasiones / marcas /rayaduras	<input checked="" type="checkbox"/>	Muy leve
Pérdida de relieves o detalles		
Deformación	<input checked="" type="checkbox"/>	En la parte inferior del cuerpo del mate se distingue un hundimiento ocasionado posiblemente por fuerza mecánica ejercida sobre la pieza.
Faltantes		
Fisuras		
Perforación (es)		
Soldaduras defectuosas		
Ensambles deteriorados		
Marcas / rayaduras	<input checked="" type="checkbox"/>	Leve

Desgaste		Leve
Abrasión	<input checked="" type="checkbox"/>	Leve
Pulverulencia	<input checked="" type="checkbox"/>	En el interior del cuerpo
Fragmentación		
Ensambles deteriorados		
Decohesión		
Inestabilidad		
Desprendimientos		
Craqueladuras		
Opacidad	<input checked="" type="checkbox"/>	áreas ennegrecidas en distintas partes metálicas del objeto
DAÑOS QUÍMICOS		
Corrosión		
Oxidación		
Pérdida de pátina		
Alteración de color		
Sulfuración	<input checked="" type="checkbox"/>	Localizado en algunas zonas
DAÑOS BIOLÓGICOS		
Ataque biológico		
Oxidación		
Pérdida de patina		
Alteración del color
