**ANTECEDENTES GENERALES DEL OBJETO**

Nº DE INVENTARIO	<b>24.23.31</b>					
NOMBRE O DESIGNACIÓN	<input checked="" type="checkbox"/>	Asignado	<input type="checkbox"/>	De fábrica	<input type="checkbox"/>	original
		Por tradición		Otro:		
OBTENCIÓN:	Donación					
PROPIETARIO ORIGINAL:	Rodolfo Becker Celís					
LUGAR DE RECEPCIÓN	Servicio Nacional de Patrimonio Cultural (SERPAT)					
DIMENSIONES	Alto:	20 cm				
	Ancho:	15 cm				
	Diámetro:	3 cm [externo/boca] 12.5 [diámetro base]				
	Espesor:	2 mm [borde labio]. 1mm [borde base]				
	Peso:					
INSCRIPCIÓN / MARCA / SELLO	<input type="checkbox"/>	Presenta				
	<input checked="" type="checkbox"/>	No presenta				
	<b>Especificaciones:</b>					
	Registro fotográfico:					
TIPO DE OBJETO	<input checked="" type="checkbox"/>	Doméstico	<input type="checkbox"/>	Etnográfico	<input type="checkbox"/>	Religioso
	<input checked="" type="checkbox"/>	Decorativo	<input type="checkbox"/>	Artesanía	<input type="checkbox"/>	Industrial

FICHA DE DIAGNÓSTICO DE ESTADO DE CONSERVACIÓN  
CONSERVADORA RESPONSABLE: MARCELA PAVEZ CORRIAL

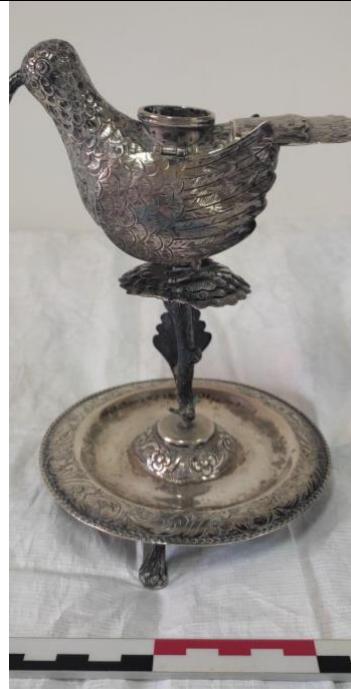
**Registro fotográfico del objeto**

- Se distingue residuos de materiales de limpieza inadecuados [posiblemente cremosos] aplicados sobre la superficie del metal.
- Dada la diferencia en el color y/o material del perno unido a una de las bisagras, se puede inferir que se añadió un perno diferente al original, posiblemente de cobre. Además, se aprecia una soldadura defectuosa en el ornamento del fuste con forma de tallo de hoja, así como en la parte inferior del fuste.

Desgaste	<input checked="" type="checkbox"/>	
Abrasion	<input checked="" type="checkbox"/>	Leve
Pulverulencia	<input checked="" type="checkbox"/>	
Fragmentación		
Ensambles deteriorados		
Decohesión	<input checked="" type="checkbox"/>	Entre el fuste y la base. El cuerpo presenta inclinación
Inestabilidad	<input checked="" type="checkbox"/>	Entre el fuste y la base
Desprendimientos		
Craqueladuras		
Opacidad	<input checked="" type="checkbox"/>	Se aprecian áreas ennegrecidas en distintas partes del objeto.
<b>DAÑOS QUÍMICOS</b>		
Corrosión	<input checked="" type="checkbox"/>	
Oxidación	<input checked="" type="checkbox"/>	
Pérdida de pátina	<input checked="" type="checkbox"/>	
Alteración de color	<input checked="" type="checkbox"/>	Se distinguen zonas ennegrecidas en varias zonas del cuerpo del objeto, en el fuste y en la base; esta última, principalmente en el reverso.
Sulfuración	<input checked="" type="checkbox"/>
