Datos del objeto				
Nº DE INVENTARIO	24.23.37			
NOMBRE O DESIGNACIÓN	<input checked="" type="checkbox"/> Asignado		De fábrica	original
	Por tradición      Otro:			
OBTENCIÓN:	Donación			
PROPIETARIO ORIGINAL:	Rodolfo Becker Celís			
LUGAR DE RECEPCIÓN	Servicio Nacional de Patrimonio Cultural (SERPAT)			
DIMENSIONES	Alto:	16,1 cm [alto total] 2 cm [alto de las patas]		
	Ancho:	11 cm		
	Diámetro:	11 cm		
	Espesor:	7 mm [labio] 1mm [borde tapa]		
	Peso:			
INSCRIPCIÓN / MARCA / SELLO		Presenta		
	<input checked="" type="checkbox"/> No presenta			
	<b>Especificaciones:</b>			
	Registro fotográfico:			
TIPO DE OBJETO	<input checked="" type="checkbox"/> Doméstico		Etnográfico	Religioso
	<input checked="" type="checkbox"/> Decorativo	<input checked="" type="checkbox"/> Artesanía		Industrial
	Estructura relacionada a otro objeto		Otro:

FICHA DE DIAGNÓSTICO DE ESTADO DE CONSERVACIÓN  
CONSERVADORA RESPONSABLE: MARCELA PAVEZ CORRIAL

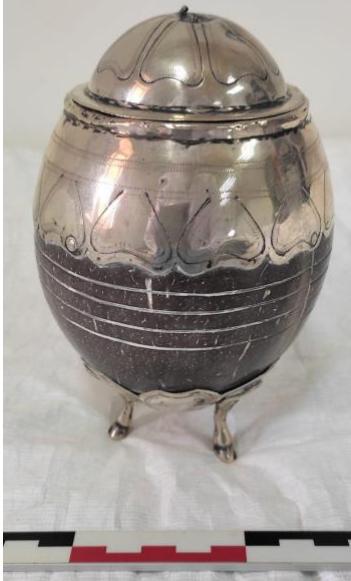
EL OBJETO ESTÁ		Completo					
	<input checked="" type="checkbox"/>	Incompleto					
		Objeto fragmentado					
		<b>Observaciones:</b> La tapa presenta un faltante en su parte más alta.

DAÑOS FÍSICOS		
		Observaciones
Suciedad superficial	<input checked="" type="checkbox"/>	
Deslustre (tarnished)	<input checked="" type="checkbox"/>	Leve
Abrasiones / marcas /rayaduras	<input checked="" type="checkbox"/>	leves, producidas [posiblemente] por técnicas inadecuadas de limpieza y/o manipulación.
Pérdida de relieves o detalles		
Deformación	<input checked="" type="checkbox"/>	Deformación por posible fuerza mecánica inducida sobre la parte más alta de la tapa
Faltantes	<input checked="" type="checkbox"/>	Faltante en parte superior de la tapa
Fisuras		
Perforación (es)		
Soldaduras defectuosas		
Ensambles deteriorados	<input checked="" type="checkbox"/>	oxidación de cobre en zona de ensambles [remaches], es posible distinguir óxido de cobre en la parte interior del objeto.

Marcas / rayaduras	<b>X</b>	
Desgaste	<b>X</b>	
Abrasión	<b>X</b>	
Pulverulencia		
Fragmentación		
Ensambles deteriorados		
Decohesión		
Inestabilidad		
Desprendimientos	<b>X</b>	leve, de las partes orgánicas que componen el cuerpo del objeto, en su interior.
Craqueladuras	<b>X</b>	craqueladuras de la capa superficial de las partes orgánicas que componen el objeto, en su interior.
Opacidad	<b>X</b>	Presenta algunas zonas ennegrecidas en diferentes partes del objeto.

Corrosión		
Oxidación	<b>X</b>	en la parte interna del cuerpo del objeto, producida por los remaches que unen el metal al objeto de madera.
Pérdida de pátina	<b>X</b>	
Alteración de color	<b>X</b>	áreas de ennegrecimiento debido a la sulfuración en ciertas partes del objeto. Además, en la parte superior del cuerpo de la bombilla, se pueden apreciar zonas de color iridiscente.
Sulfuración	<b>X</b>	áreas de ennegrecimiento debido a la sulfuración en ciertas partes del objeto.
