Datos del objeto				
Nº DE INVENTARIO	24.23.43			
NOMBRE O DESIGNACIÓN	<input checked="" type="checkbox"/>	Asignado	<input type="checkbox"/>	De fábrica
		Por tradición		Otro:
OBTENCIÓN:	Donación			
PROPIETARIO ORIGINAL:	Rodolfo Becker Celís			
LUGAR DE RECEPCIÓN	Servicio Nacional de Patrimonio Cultural (SERPAT)			
DIMENSIONES	Alto:	22.5 cm		
	Ancho:	9.3 cm 3.5 [porta vela]		
	Diámetro	1 cm [cuerpo]		
	Espesor:	1 mm		
	Peso:			
INSCRIPCIÓN / MARCA / SELLO		Presenta		
	<input checked="" type="checkbox"/>	No presenta		
	Especificaciones:			
	Registro fotográfico:			
TIPO DE OBJETO	<input type="checkbox"/>	Doméstico	<input type="checkbox"/>	Etnográfico
	<input checked="" type="checkbox"/>	Decorativo	<input type="checkbox"/>	Religioso
		Artesanía		Industrial
	Estructura relacionada a otro objeto		Otro:	
CARACTERÍSTICAS GENERALES DEL MATERIAL DE SOPORTE DE METAL	<input type="checkbox"/>	Puro	<input checked="" type="checkbox"/>	Aleación

FICHA DE DIAGNÓSTICO DE ESTADO DE CONSERVACIÓN
CONSERVADORA RESPONSABLE: MARCELA PAVEZ CORRIAL

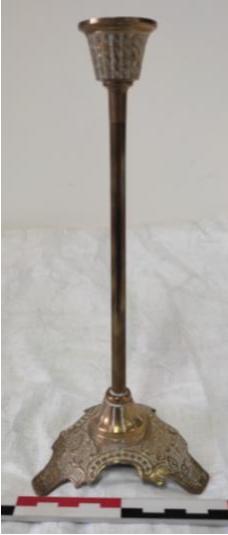
- Se distingue residuos de materiales de limpieza inadecuados [posiblemente cremosos] aplicados sobre la superficie del metal.

Decohesión		
Inestabilidad		
Desprendimientos		
Craqueladuras		
Opacidad	.	
DAÑOS QUÍMICOS		
Corrosión		
Oxidación		
Pérdida de pátina	X	
Alteración de color		Ennegrecimiento generalizado, manchas anaranjadas e iridiscencia en el reverso de la base
Sulfuración		
DAÑOS BIOLÓGICOS		
Ataque biológico		
Oxidación		
Pérdida de patina		
Alteración del color		Ennegrecimiento en algunas zonas, principalmente en las patas por el anverso y reverso.
