ANTECEDENTES GENERALES DEL OBJETO						
Registro fotográfico del objeto

FICHA DE DIAGNÓSTICO DE ESTADO DE CONSERVACIÓN
CONSERVADORA RESPONSABLE: MARCELA PAVEZ CORRIAL

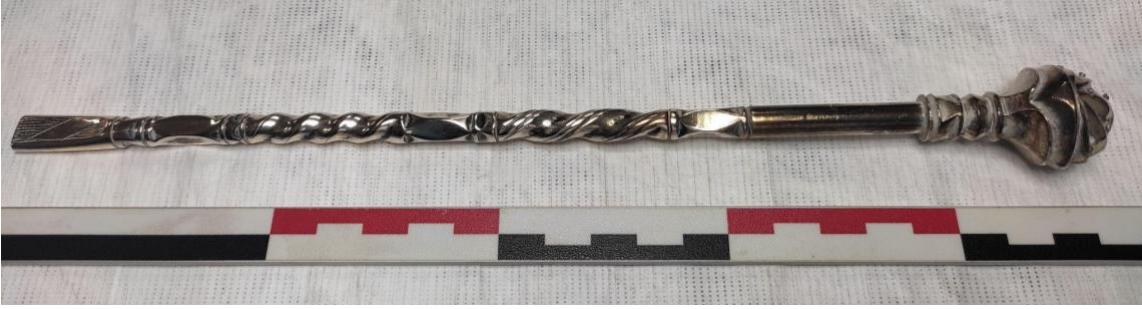
Observaciones: Se distingue residuos de materiales de limpieza inadecuados [posiblemente cremosos] aplicados sobre la superficie del metal.

DAÑOS QUÍMICOS		
Corrosión		
Oxidación	X	
Pérdida de pátina	X	
Alteración de color	X	Se distinguen zonas ennegrecidas en algunas zonas inferiores del cuerpo del objeto, cercanas al filtro.
Sulfuración	X	Leve
DAÑOS BIOLÓGICOS		
Ataque biológico		
Oxidación		
Pérdida de patina		
Alteración del color
