Ficha Clínica: **LPC-2014.02.03****Antecedentes administrativos**

Nº de Inventario: 26.9
Nº Registro SUR:
Institución depositaria: Biblioteca Nacional
Institución Propietaria: Biblioteca Nacional
Nombre común: Pintura de caballete
Título: Retrato de Pedro Balmaceda
Creador(es): Laroche, Fernando
Fecha de creación: 1889
Período:

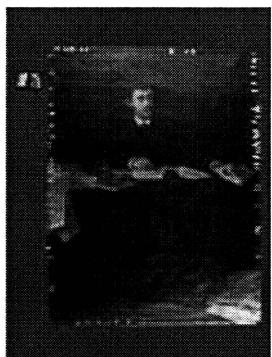
Anverso inicial (Rivas, V. 2014)

Bastidor	: En buen estado de conservación, presenta suciedad superficial generalizada, le faltan dos travesaños (vertical y horizontal, que formarían la cruceta. Presenta clavos oxidados por todo el borde y restos de soporte adherido al borde de la esquina superior izquierda.
Soporte	: En mal estado de conservación, se encuentra desmontado del bastidor. Presenta suciedad superficial, manchas de escurrimiento ubicadas principalmente en la mitad inferior, múltiples rasgados distribuidos por toda la obra, donde el más grande alcanza los 35 cm y se ubica en el borde inferior derecho. Además presenta rasgados, desprendimientos y perforaciones por todos los bordes de tensado.
	También se observan faltantes de distintas dimensiones en toda la obra. En el sector frontal, el más grande de ellos mide aproximadamente 7 cm. de largo por 2 cm. de ancho y se ubica en el cuadrante inferior izquierdo, mientras que en los bordes de tensado existen otros de mayores dimensiones, hasta de 25 cm. de largo.

Se observan también 5 parches aplicados en intervenciones anteriores, dos de ellos están ubicados en el cuadrante superior derecho, dos en el cuadrante inferior izquierdo y uno en el cuadrante inferior derecho. Algunos de esos parches están produciendo deformaciones ya que se marcan hacia el anverso.
	Se observan también deformaciones del plano, tales como ondulación a causa de encontrarse sin bastidor, y otras asociadas a los rasgados de soporte y marcas del bastidor (principalmente en el listón inferior).
	Además presenta una serie de uniones temporales de rasgados con bandas de papel japonés y papel seda, adheridas por personal del área de conservación de papel de la Biblioteca Nacional.

Base de Preparación	: En regular estado de conservación, presenta faltantes coincidentes con los de soporte y pérdida de adherencia al soporte en bordes de los rasgados.
Capa Pictórica	: En regular estado de conservación, presenta faltantes coincidentes con los de base de preparación, abrasiones distribuidas por toda la obra y repintes en distintos sectores: en los documentos ubicados sobre el escritorio del retratado, en el cuadrante inferior derecho sobre el texto, y en el cuadrante inferior izquierdo, a la altura del parche presente en la zona de los periódicos y del mantel verde.
Capa de Protección	: En regular estado de conservación, presenta suciedad superficial generalizada, fecas de insecto, amarillamiento leve y diferencias de brillos.
Marco	: Se encuentra en buen estado de conservación, presenta suciedad superficial generalizada, fecas de insecto, faltantes de molduras de pequeñas dimensiones en las esquinas, en el costado derecho de la moldura cimancia y en la zona central del filo izquierdo.

- Eliminar la suciedad superficial del reverso, a fin de prevenir la proliferación de microorganismos.
- Consolidar todas las zonas que presenten pérdida de adherencia al estrato subyacente.
- Recuperar el plano con humedad y peso.
- Eliminar de forma mecánica los parches presentes en el reverso.
- Incorporar injertos de soporte adheridos con ®Poliamida textil.

- Reentelar con ®Beva film y ®Poliéster monofilamento.
- Reacondicionar el bastidor original, eliminando la suciedad superficial, los clavos oxidados y elaborar los travesaños faltantes.
- Tensar la obra en su bastidor original.
- Elaborar un nuevo sistema de montaje de la pintura al marco.

- Eliminar la suciedad superficial del anverso.
- Eliminar la suciedad superficial del marco.
- Evaluar la eliminación de la capa de protección.
- Evaluar la eliminación y/o ajuste cromático de repintes.
- Nivelar los estratos tanto en la pintura como en el marco.
- Reintegrar cromáticamente las lagunas en pintura y marco.
- Aplicar una nueva capa de protección.
