ANTECEDENTES GENERALES DEL OBJETO													
Registro fotográfico del objeto													
Datos del objeto													
Nº DE INVENTARIO	24.23.48												
NOMBRE O DESIGNACIÓN	Cuchara N4 <table border="1"><tr><td><input checked="" type="checkbox"/></td><td>Asignado</td><td></td><td>De fábrica</td><td></td><td>original</td></tr><tr><td></td><td>Por tradición</td><td></td><td>Otro:</td><td></td><td></td></tr></table>	<input checked="" type="checkbox"/>	Asignado		De fábrica		original		Por tradición		Otro:		
<input checked="" type="checkbox"/>	Asignado		De fábrica		original								
	Por tradición		Otro:										
OBTENCIÓN:	Donación												
PROPIETARIO ORIGINAL:	Rodolfo Becker Celís												
LUGAR DE RECEPCIÓN	Servicio Nacional de Patrimonio Cultural (SERPAT)												
DIMENSIONES	<table border="1"><tr><td>Largo:</td><td>10.4 cm</td></tr><tr><td>Ancho:</td><td>2 cm [cabeza/cuenco] 1 cm [mango, parte más ancha]</td></tr><tr><td>Espesor:</td><td>1 mm [mango]</td></tr><tr><td>Peso:</td><td></td></tr></table>	Largo:	10.4 cm	Ancho:	2 cm [cabeza/cuenco] 1 cm [mango, parte más ancha]	Espesor:	1 mm [mango]	Peso:

FICHA DE DIAGNÓSTICO DE ESTADO DE CONSERVACIÓN
CONSERVADORA RESPONS

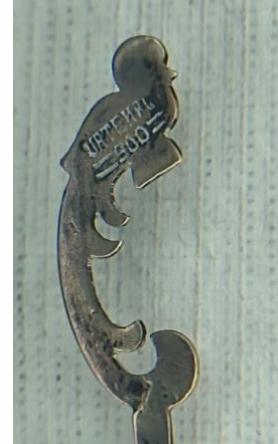
Largo:	10.4 cm												
Ancho:	2 cm [cabeza/cuenco] 1 cm [mango, parte más ancha]												
Espesor:	1 mm [mango]												
Peso:													
INSCRIPCIÓN / MARCA / SELLO	<table border="1"><tr><td><input checked="" type="checkbox"/></td><td>Presenta</td></tr><tr><td></td><td>No presenta</td></tr></table> <p>Especificaciones: En el anverso del mango, la cuchara exhibe una inscripción vertical con letras punteadas que dice "GUATEMALA". En el reverso, se aprecia una inscripción en bajo relieve que incluye las palabras "URTENAL" y "=900=", sugiriendo posiblemente la referencia al grado de pureza de la plata.</p> <p>Registro fotográfico:</p>	<input checked="" type="checkbox"/>	Presenta		No presenta								
<input checked="" type="checkbox"/>	Presenta												
	No presenta

DAÑOS FÍSICOS		Observaciones
Suciedad superficial	<input checked="" type="checkbox"/>	
Deslustre (tarnished)	<input checked="" type="checkbox"/>	Leve
Abrasiones / marcas /rayaduras	<input checked="" type="checkbox"/>	Leve, en la parte reversa del mango.
Pérdida de relieves o detalles		
Deformación	<input checked="" type="checkbox"/>	El mango presenta una leve curvatura hacia arriba.
Faltantes		
Fisuras		
Perforación (es)		
Soldaduras defectuosas		
Ensambles deteriorados		
Marcas / rayaduras	<input checked="" type="checkbox"/>	
Desgaste	<input checked="" type="checkbox"/>	
Abrasión	<input checked="" type="checkbox"/>	
Pulverulencia		
Fragmentación		
Ensambles deteriorados		
Decohesión		
Inestabilidad		
Desprendimientos		
Craqueladuras		
Opacidad	<input checked="" type="checkbox"/>	
DAÑOS QUÍMICOS		
Corrosión	<input checked="" type="checkbox"/>	
Oxidación	<input checked="" type="checkbox"/>	
Pérdida de pátina	<input checked="" type="checkbox"/>

Alteración de color	<input checked="" type="checkbox"/>	En la cabeza, presenta una cromatización de color verde - turquesa. [posible óxido de cobre]
Sulfuración	<input checked="" type="checkbox"/>	
DAÑOS BIOLÓGICOS		
Ataque biológico		
Oxidación		
Pérdida de patina		
Alteración del color
