ANTECEDENTES GENERALES DEL OBJETO

Nº DE INVENTARIO	24.23.51											
NOMBRE O DESIGNACIÓN	<table border="1"><tr><td><input checked="" type="checkbox"/> Asignado</td><td>De fábrica</td><td>original</td><td></td></tr><tr><td>Por tradición</td><td>Otro:</td><td></td><td></td></tr></table>				<input checked="" type="checkbox"/> Asignado	De fábrica	original		Por tradición	Otro:		
<input checked="" type="checkbox"/> Asignado	De fábrica	original										
Por tradición	Otro:											
OBTENCIÓN:	Donación											
PROPIETARIO ORIGINAL:	Rodolfo Becker Celís											
LUGAR DE RECEPCIÓN	Servicio Nacional de Patrimonio Cultural (SERPAT)											
DIMENSIONES	Alto:	42,5 cm [con tapa] 26,3 cm [cuerpo sin tapa] 16.2 [tapa]										
	Ancho:	12 cm [cuerpo] 18 cm [tapa con asa]										
	Diámetro:	cuerpo: 10.9 cm. Gollete/cuello [tapa]: 4.9 cm.										
	Espesor:	1 mm [cuerpo]										
	Peso:											
INSCRIPCIÓN / MARCA / SELLO	<input checked="" type="checkbox"/> Presenta											
	No presenta											
	Especificaciones: -En la parte interna de la base se puede identificar una inscripción numérica de aproximadamente 1 cm, que incluye el número "130". - Bajo el asa se identificó l

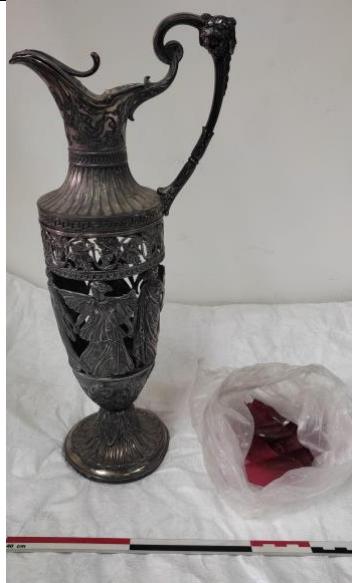
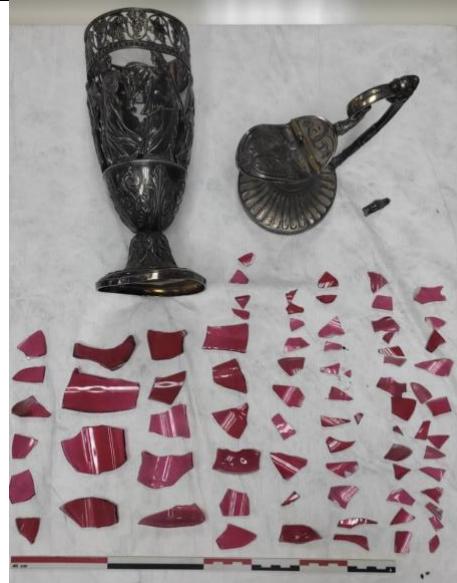
Registro fotográfico del objeto

DAÑOS FÍSICOS		
		Observaciones
Suciedad superficial	<input checked="" type="checkbox"/>	
Deslustre (tarnished)	<input checked="" type="checkbox"/>	Leve
Abrasiones / marcas /rayaduras	<input checked="" type="checkbox"/>	Leve
Pérdida de relieves o detalles		
Deformación	<input checked="" type="checkbox"/>	La base del objeto presenta deformación en su circunferencia, lo que ocasiona inestabilidad cuando se mantiene de pie en posición vertical
Faltantes	<input checked="" type="checkbox"/>	Vidrio
Fisuras		
Manchas	<input checked="" type="checkbox"/>	Manchas de [posible] pintura en la parte superior del interior del cuerpo
Perforación (es)		
Soldaduras defectuosas		
Ensamblajes deteriorados		
Marcas / rayaduras	<input checked="" type="checkbox"/>	Leves
Desgaste	<input checked="" type="checkbox"/>	
Abrasion	<input checked="" type="checkbox"/>	Leve
Pulverulencia		
Fragmentación	<input checked="" type="checkbox"/>	Una de las piezas metálicas está desprendida.

Desprendimientos		
Craqueladuras		
Desprendimientos		
Opacidad	X	Presenta algunas zonas ennegrecidas en diferentes partes de la pieza.
DAÑOS QUÍMICOS		
Corrosión		
Oxidación	X	Principalmente en la parte interna de la base, se distingue un tono verdoso alrededor del tornillo que conecta la base con el cuerpo, lo cual sugiere la presencia de posible óxido de cobre.
Pérdida de pátina	X	En mayor medida, en la parte superior de la jarra [tapa], posiblemente por limpieza inadecuada.
Alteración de color	X	Iridiscencia localizada en algunas zonas, específicamente en la base, junto con áreas ennegrecidas en gran parte del objeto.
Sulfuración		
DAÑOS BIOLÓGICOS		
Ataque biológico		
Oxidación		
Pérdida de patina		
Alteración del color
