ANTECEDENTES GENERALES DEL OBJETO

Nº DE INVENTARIO	24.23.52																
NOMBRE O DESIGNACIÓN	<table border="1"><tr><td><input checked="" type="checkbox"/></td><td>Asignado</td><td></td><td>De fábrica</td><td></td><td>original</td></tr><tr><td></td><td>Por tradición</td><td>Otro:</td><td></td><td></td><td></td></tr></table>					<input checked="" type="checkbox"/>	Asignado		De fábrica		original		Por tradición	Otro:			
<input checked="" type="checkbox"/>	Asignado		De fábrica		original												
	Por tradición	Otro:															
OBTENCIÓN:	Donación																
PROPIETARIO ORIGINAL:	Rodolfo Becker Celís																
LUGAR DE RECEPCIÓN	Servicio Nacional de Patrimonio Cultural (SERPAT)																
DIMENSIONES	Alto:	42,5 cm [con tapa] 26,3 cm [cuerpo sin tapa] 16.2 [tapa]															
	Ancho:	12 cm [cuerpo] 18 cm [tapa con asa]															
	Diámetro:	cuerpo: 10.9 cm. Gollete/cuello [tapa]: 4.9 cm.															
	Espesor:	1 mm [cuerpo]															
	Peso:																
INSCRIPCIÓN / MARCA / SELLO	<input checked="" type="checkbox"/>	Presenta															
		No presenta															
	Especificaciones:																
	<p>-En la parte interna de la base se pued

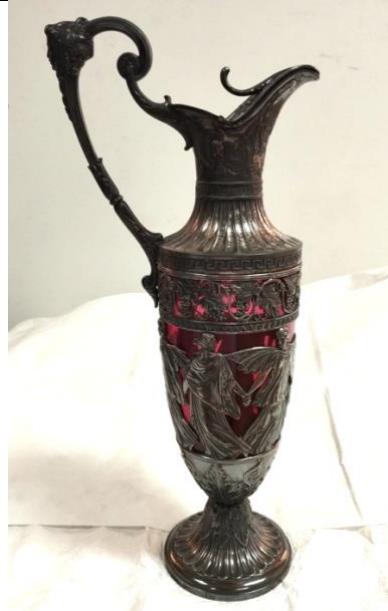
Registro fotográfico del objeto

DAÑOS FÍSICOS		
		Observaciones
Suciedad superficial	<input checked="" type="checkbox"/>	
Deslustre (tarnished)	<input checked="" type="checkbox"/>	Leve
Abrasiones / marcas /rayaduras	<input checked="" type="checkbox"/>	Leve
Pérdida de relieves o detalles		
Deformación		
Faltantes		
Fisuras		
Manchas	<input checked="" type="checkbox"/>	Residuales, de productos inadecuados de limpieza, en distintas zonas internas y externas del objeto.
Perforación (es)		
Soldaduras defectuosas		
Ensambles deteriorados		
Marcas / rayaduras	<input checked="" type="checkbox"/>	Leves
Desgaste	<input checked="" type="checkbox"/>	
Abrasion	<input checked="" type="checkbox"/>	Leve
Pulverulencia	<input checked="" type="checkbox"/>	
Fragmentación		
Ensambles deteriorados		
Decohesión		
Inestabilidad		
Desprendimientos

Craqueladuras		
Desprendimientos		
Opacidad	X	Presenta algunas zonas ennegrecidas en diferentes partes de la pieza.
DAÑOS QUÍMICOS		
Corrosión		
Oxidación	X	Principalmente en la parte interna de la base, se distingue un tono verdoso alrededor del tornillo que conecta la base con el cuerpo, lo cual sugiere la presencia de posible óxido de cobre, y, de color anaranjado [posible óxido de hierro].
Pérdida de pátina	X	
Alteración de color	X	Iridiscencia localizada en algunas zonas, específicamente en la base, junto con áreas ennegrecidas en un 95% del objeto.
Sulfuración		
DAÑOS BIOLÓGICOS		
Ataque biológico		
Oxidación		
Pérdida de patina		
Alteración del color
