Nº DE INVENTARIO	24.23.63								
NOMBRE O DESIGNACIÓN	<input checked="" type="checkbox"/> Asignado		De fábrica		original				
	Por tradición		Otro:						
OBTENCIÓN:	Donación								
PROPIETARIO ORIGINAL:	Rodolfo Becker Celís								
LUGAR DE RECEPCIÓN	Servicio Nacional de Patrimonio Cultural (SERPAT)								
DIMENSIONES	Alto:	28.8 cm							
	Ancho:	12 cm							
	Diámetro	3 cm [cuello] 9.3cm [base]							
	Espesor:	2 mm							
	Peso:								
INSCRIPCIÓN / MARCA / SELLO		Presenta							
	<input checked="" type="checkbox"/> No presenta								
	Especificaciones:								
	Registro fotográfico:

FICHA DE DIAGNÓSTICO DE ESTADO DE CONSERVACIÓN
CONSERVADORA RESPONSABLE: MARCELA PAVEZ CORRIAL

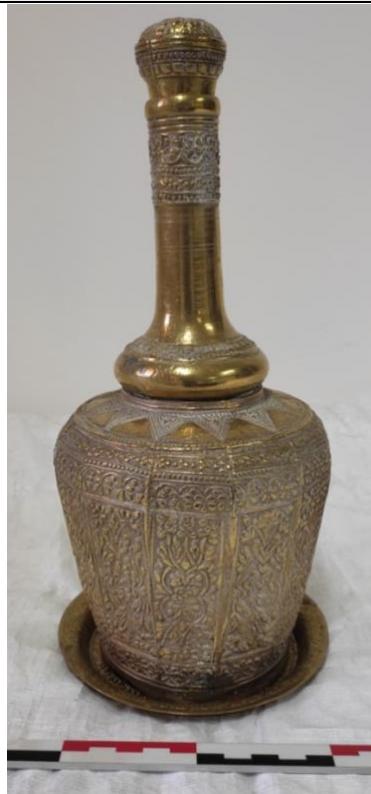
Registro fotográfico del objeto

Perforación (es)		
Soldaduras defectuosas		
Ensamblajes deteriorados		
Marcas / rayaduras	X	Leve
Desgaste	X	
Abrasión	X	Leve
Pulverulencia	X	En el interior del recipiente
Fragmentación		
Decohesión		
Inestabilidad		
Desprendimientos	X	En el cuerpo, cerca de la base y cerca del cuello, presenta desprendimientos del chapado, dejando ver la capa subyacente del metal
Craqueladuras		
Opacidad	X	En la parte de los bordes del reverso de la base
DAÑOS QUÍMICOS		
Corrosión	X	
Oxidación	X	En la base, por el reverso
Pérdida de pátina	X	En algunas zonas es posible ver capa subyacente
Alteración de color	X	En la base, por el reverso presenta pequeñas manchas de color verde-turquesa [posible óxido cúprico] producto de la oxidación del metal.
Sulfuración		
DAÑOS BIOLÓGICOS		
Ataque biológico		
Oxidación		
Pérdida de patina		
Alteración del color		Ennegrecimiento en algunas zonas, principalmente en las patas por el anverso y reverso.
