ANTECEDENTES GENERALES DEL OBJETO

Registro fotográfico del objeto

FICHA DE DIAGNÓSTICO DE ESTADO DE CONSERVACIÓN
CONSERVADORA RESPONSABLE: MARCELA PAVEZ CORRIAL

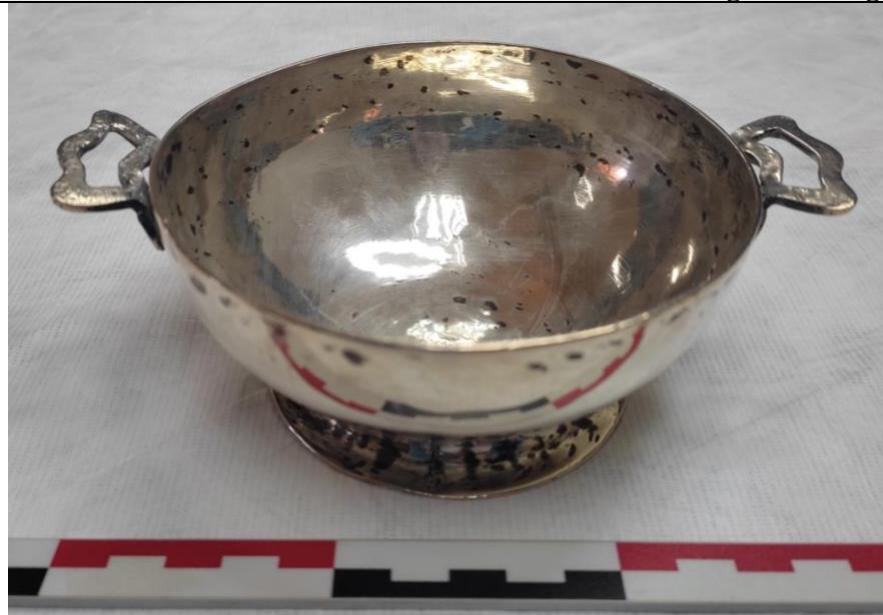
DAÑOS FÍSICOS		Observaciones
Suciedad superficial	X	
Deslustre (tarnished)	X	Generalizado
Abrasiones / marcas /rayaduras	X	
Pérdida de relieves o detalles		
Deformación		
Faltantes		
Fisuras		
Partes rotas		
Perforación (es)		
Soldaduras defectuosas		
Ensambles deteriorados		
Marcas / rayaduras	X	En toda la superficie del objeto.
Desgaste	X	
Abrasion	X	
Pulverulencia	X	
Fragmentación		
Decohesión		
Inestabilidad		
Desprendimientos		
Craqueladuras		
Opacidad	X	.
DAÑOS QUÍMICOS		
Corrosión		
Oxidación	X	
Pérdida de pátina	X	
Alteración de color	X	Manchas ennegrecidas dispuestas en toda la superficie interna y externa de la superficie del objeto, en forma de salpicadura.
Sulfuración	X	
DAÑOS BIOLÓGICOS		
Ataque biológico
