ANTECEDENTES GENERALES DEL OBJETO

Nº DE INVENTARIO	24.23.72											
NOMBRE O DESIGNACIÓN	<table border="1"><tr><td><input checked="" type="checkbox"/></td><td>Asignado</td><td>De fábrica</td><td>original</td></tr><tr><td></td><td>Por tradición</td><td>Otro:</td><td></td></tr></table>				<input checked="" type="checkbox"/>	Asignado	De fábrica	original		Por tradición	Otro:	
<input checked="" type="checkbox"/>	Asignado	De fábrica	original									
	Por tradición	Otro:										
OBTENCIÓN:	Donación											
PROPIETARIO ORIGINAL:	Rodolfo Becker Celís											
LUGAR DE RECEPCIÓN	Servicio Nacional de Patrimonio Cultural (SERPAT)											
DIMENSIONES	Alto:	4.5 cm										
	Diámetro	11.4 cm										
	Espesor:	1 mm										
	Peso:											
INSCRIPCIÓN / MARCA / SELLO	<input checked="" type="checkbox"/>	Presenta										
		No presenta										
	Especificaciones: En el reverso de la base se distingue “900 D Chile” inscrito en bajo relieve.											
	Registro fotográfico:											
	A close-up photograph of the inscription "900 D CHILE" on the base of the bowl.

FICHA DE DIAGNÓSTICO DE ESTADO DE CONSERVACIÓN
CONSERVADORA RESPONSABLE: MARCELA PAVEZ CORRIAL

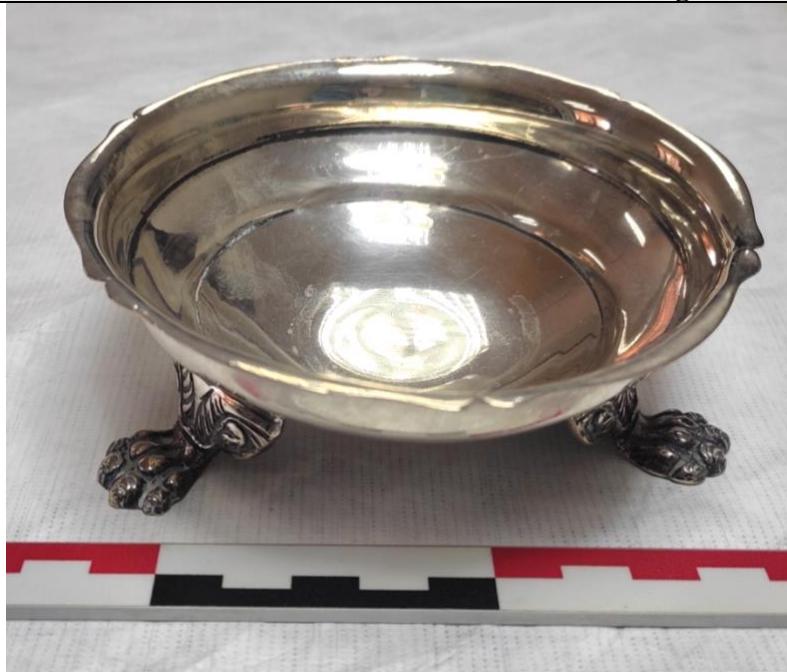
Registro fotográfico del objeto

DAÑOS FÍSICOS		
		Observaciones
Suciedad superficial	<input checked="" type="checkbox"/>	
Deslustre (tarnished)	<input checked="" type="checkbox"/>	Leve
Abrasiones / marcas /rayaduras	<input checked="" type="checkbox"/>	Leve
Pérdida de relieves o detalles		
Deformación		
Faltantes		
Fisuras		
Partes rotas		
Perforación (es)

Soldaduras defectuosas		
Ensambles deteriorados		
Marcas / rayaduras		
Desgaste		
Abrasión	X	
Pulverulencia		
Fragmentación		
Decohesión		
Inestabilidad		
Desprendimientos		
Craqueladuras		
Opacidad	X	.
DAÑOS QUÍMICOS		
Corrosión		
Oxidación		
Pérdida de pátina		
Alteración de color	X	
Sulfuración	X	
DAÑOS BIOLÓGICOS		
Ataque biológico		
Oxidación		
Pérdida de patina	X	
Alteración del color	X	Ennegrecimiento en algunas zonas, principalmente en las patas por el anverso y reverso.
