INFORME DE INTERVENCIÓN

Escultura / Figura femenina / Tótila Albert / Siglo XX

Laboratorio de Escultura y Monumentos
Centro Nacional de Conservación y Restauración
30 de Noviembre de 2015
Santiago de Chile

Ficha Clínica: CLM434

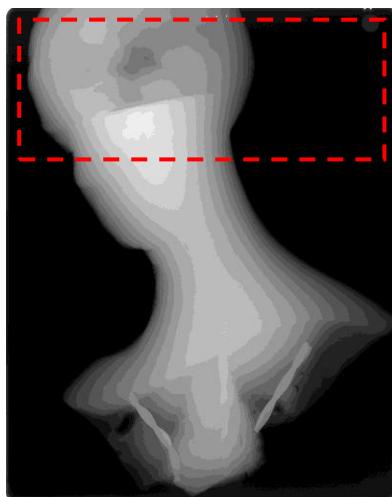
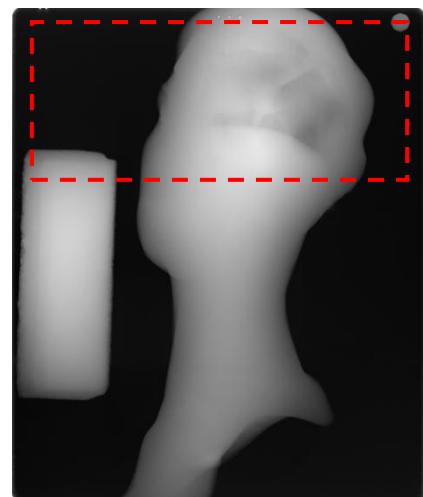
Radiografías. Se observa la zona hueca en la parte superior de la escultura.
(Radiografías: Archivo CNCR, Correa, C., 2015)

Presenta una oquedad que abarca desde el cabello hasta la altura de los ojos pasando por la frente. Por otra parte, gracias a la diferencia de densidad entre ambas zonas, se observó que la parte inferior (desde la altura de los ojos hasta abajo) es maciza.

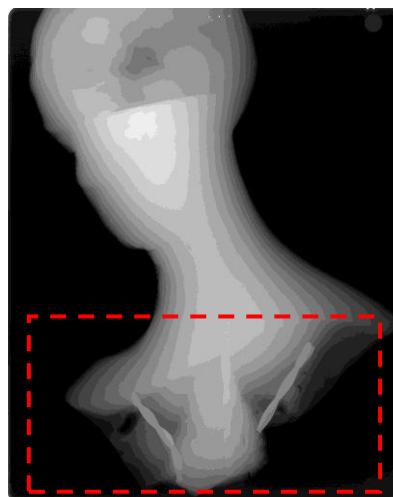
Radiografías. Se observan las tres barras metálicas entorchadas.
(Radiografías: Archivo CNCR, Correa, C., 2015)

Aparecen tres barras metálicas compuestas, compuestas por dos alambres entorchados entre sí, abarcando los tres planos de desarrollo vertical de la escultura, es decir, una central recta y dos laterales inclinadas cada una hacia un lado.

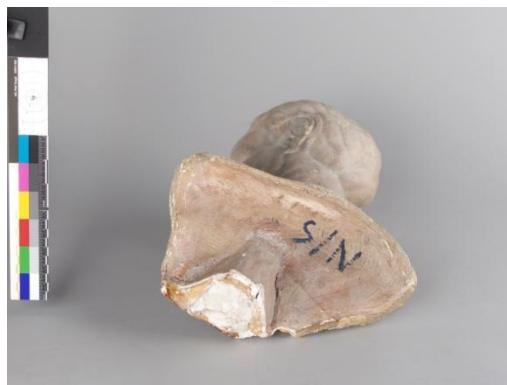
Reforzando la idea del modelado destacan las marcas de herramienta dentada en la zona inferior de la parte posterior de la escultura, además, algunas marcas de herramienta tipo espátula en la zona de unión del triángulo truncado con el resto de la pieza, las cuales llevan a pensar en la posibilidad de su realización de manera exenta y su posterior unión, añadiendo material en las juntas y aplicándolo con espátula para fusionarlo con el resto de la superficie.

Vista inferior. Se observan marcas de herramienta dentada y tipo espátula presentes en la zona inferior de la parte posterior.
(Fotografía: Archivo CNCR, Rivas, V., 2015)

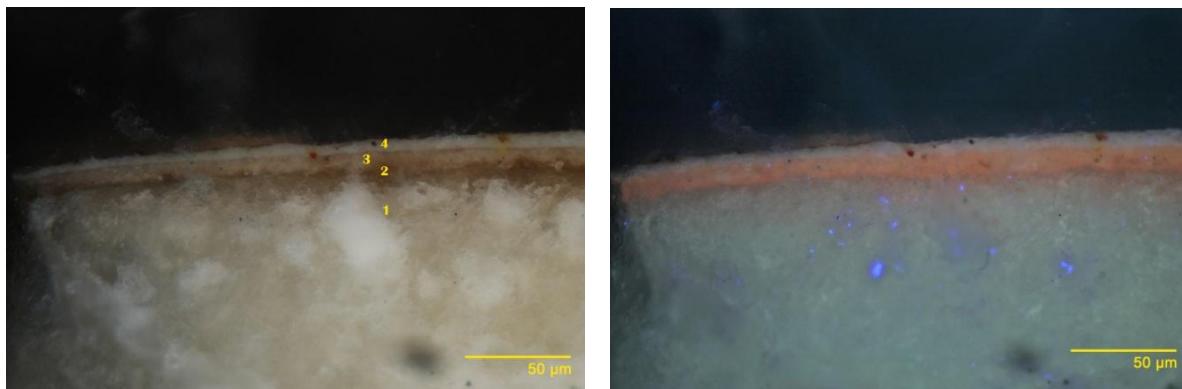
Los estratos 2 y 3 presentan el mismo color de fluorescencia bajo luz ultravioleta, lo cual lleva a pensar que podrían corresponder a un mismo vehiculante.

Corte estratigráfico de la muestra LM-066-01 bajo luz UV (derecha)
y bajo luz polarizada incidente (izquierda).

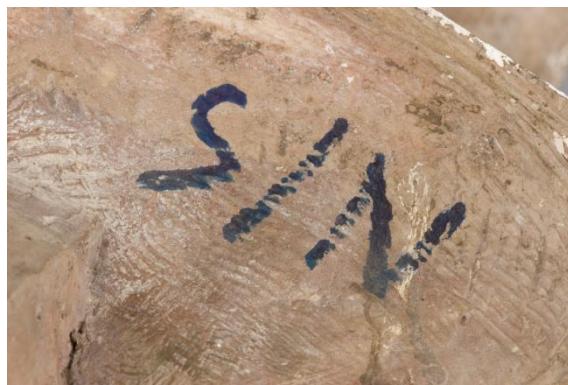
El busto presenta un rotulado en la zona inferior de la parte posterior (área cóncava), en el que aparecen escrito “S/N” (sin número) con marcador azul oscuro. Dicha inscripción podría corresponder a la realización de un inventario, ya que suele asignarse a obras que no están registradas; sin embargo, se desconoce el motivo y el momento en el que fue escrito, aunque teniendo en consideración el lugar en el que fue la obra encontrada, cabe pensar que sería marcada antes de su almacenaje en dicho espacio.

Rotulado “S/N” con marcador azul oscuro en la zona posterior.
(Fotografía: Archivo CNCR, Rivas, V., 2015)

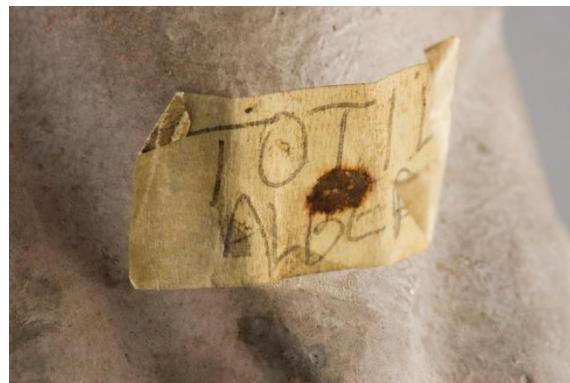
Por otra parte, en la zona media del cuello presenta un **fragmento de cinta de enmascarar** en el que aparece escrito “**TOTILA ALBERT**” con lápiz grafito. En la zona central del papel aparece una mancha de oxidación que podría deberse al uso de algún adhesivo para unirlo al busto, cuya coloración ha migrado a la superficie del mismo generando una mancha de igual color y tamaño que la que presenta el papel. En este caso, también se desconoce el motivo y momento en el que fue puesta la identificación. Cabe destacar que otra obra del autor fue encontrada en la misma bodega con una identificación similar.

Fragmento de cinta de enmascarar con el nombre del autor escrito con lápiz grafito. Zona del cuello.

Por otra parte, el **adhesivo del fragmento de cinta de enmascarar** presente en la zona del cuello ha migrado a la superficie y se presenta oxidado y, por tanto, oscurecido.

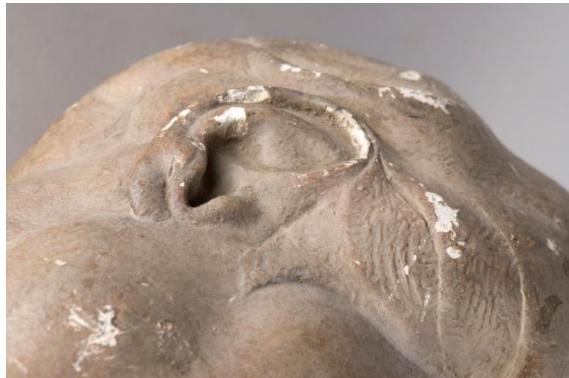
A nivel superficial, se **observa suciedad superficial generalizada** adherida y no adherida, concentrándose en las zonas cóncavas y los intersticios de los bajorrelieves, especialmente en el área interior de las orejas, el borde de los ojos, la comisura de los labios y los pliegues del pelo.

Detalle oreja derecha. Se observa la acumulación de suciedad superficial no adherida en las zonas cóncavas de los volúmenes del modelado.
(Fotografías: Archivo CNCR, Rivas, V., 2015)

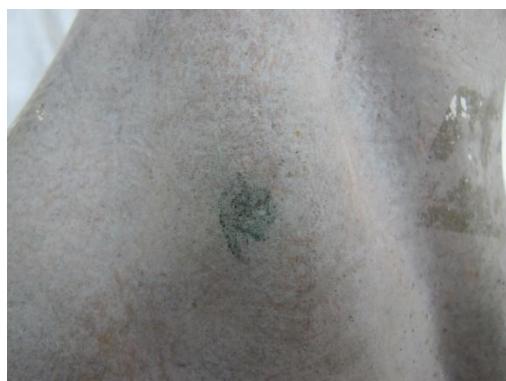
Además, en la zona del cuello, a la altura del hombro derecho, se observa una **mancha de color verdoso**, cuyo aspecto parece responder a la penetración en el soporte de alguna sustancia o material coloreado.

Mancha de color verdoso presente en el cuello.
(Fotografías: Archivo CNCR, Royo, C., 2015)

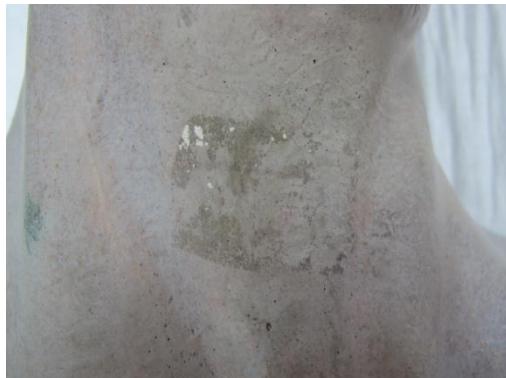
Adhesivo oxidado en la zona del cuello.
(Fotografías: Archivo CNCR, Royo, C., 2015)

La **migración del adhesivo** de la cinta de enmascarar al soporte **y su posterior oxidación** se debe inicialmente al uso de un sistema de rotulación inadecuado y posteriormente a su combinación con las causas expresadas en el párrafo anterior.

La mancha de color verdoso y el adhesivo migrado y oxidado de la cinta de enmascarar se eliminarán en la medida de lo posible.

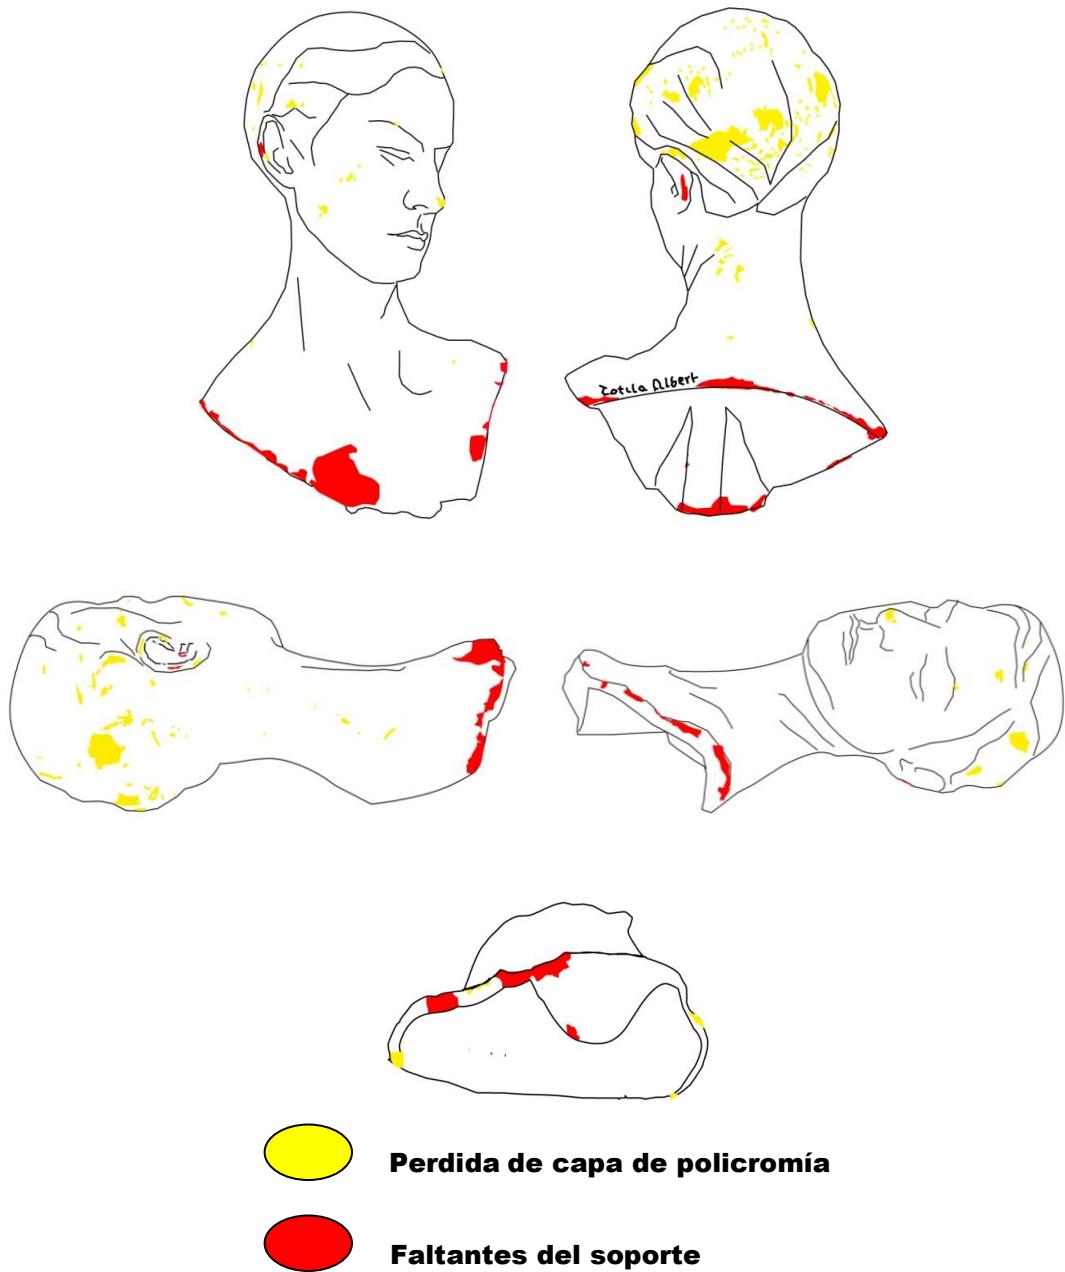
(Cartografía: Archivo CNCR, Neyra, G., 2015)

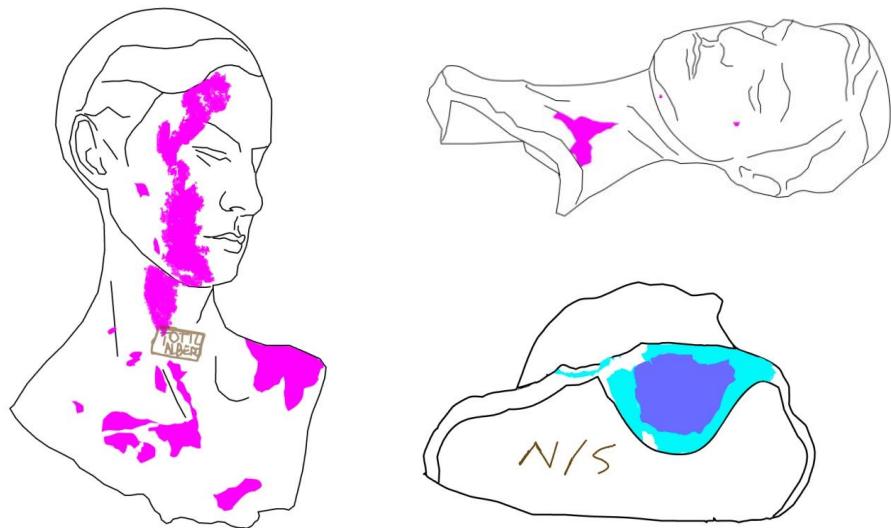
Manchas negras

Marcajes y rotulados

Restos de yeso

Restos de goma laca

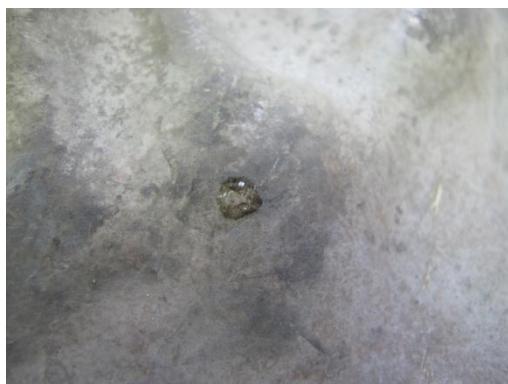
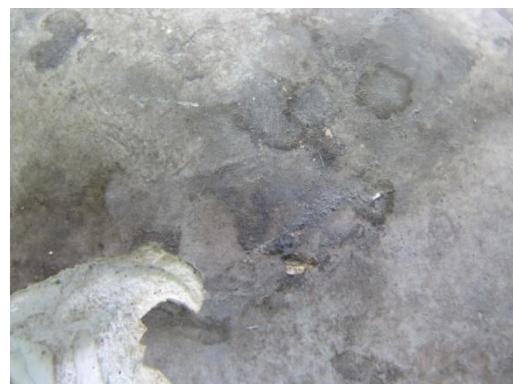
Prueba del ángulo de contacto sobre la superficie con suciedad superficial adherida y no adherida. Se dispuso una gota de agua destilada, con la ayuda de un cuentagotas, sobre una zona representativa de la superficie. Se observó que inmediatamente al entrar en contacto con la superficie disminuye su tensión superficial, observándose una gota más bien alargada. Durante 1 o 2 segundos la gota permanece de

dicho modo y transcurridos los mismos se absorbe completamente. Este dato empírico confirma el dato teórico existente: la suciedad superficial se compone de partículas de naturaleza mixta, por tanto, la afinidad entre ellas y la gota de agua puede deberse o bien al porcentaje hidrófilo que todos los estratos de suciedad presentan, o bien a la heterogeneidad en el tamaño y morfología del particulado de depósito presente, entre cuyos intersticios se introduciría la gota.

Gota de agua destilada inmediatamente después de ser dispuesta sobre la zona de muestreo.
(Fotografía: Archivo CNCR, Royo, C., 2015)

Superficie tras absorción de la gota,
pocos segundos después de la fotografía izquierda.
(Fotografía: Archivo CNCR, Royo, C., 2015)

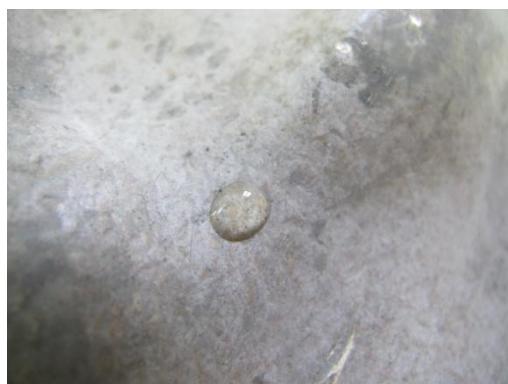
Limpieza en seco y prueba del ángulo de contacto sobre la superficie sin suciedad superficial no adherida. Una vez realizada dicha prueba se limpió en seco la

zona de muestreo y se repitió el mismo proceso sobre la superficie material particulado. En esta ocasión, se observaron prácticamente los mismos resultados, siendo la hipótesis la siguiente: el estrato de policromía, pese a ser de carácter hidrófobo, presenta capas de escaso grosor, incluyendo la de imprimante que sería la más hidrorrepelente, haciendo que no se impida la atracción de la gota de agua por un soporte tan poroso como es el yeso. Este hecho, también se ve propiciado por los cambios sufridos en la superficie polícroma debido a las condiciones a la que se ha visto expuesta.

Gota de agua destilada inmediatamente después de ser dispuesta sobre la zona de muestreo.
(Fotografía: Archivo CNCR, Royo, C., 2015)

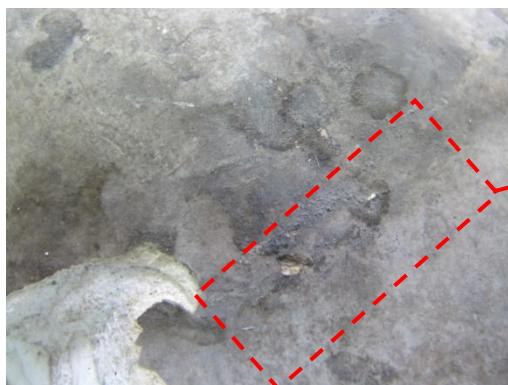
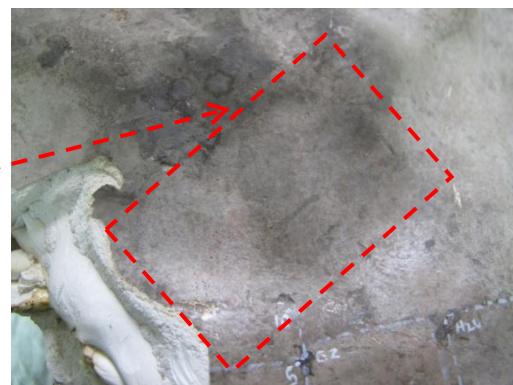
Superficie antes de la prueba de limpieza con agua destilada gelificada con Klucel G® al 4%.
(Fotografía: Archivo CNCR, Royo, C., 2015)

Se realizó una prueba de limpieza con agua destilada gelificada con Klucel G® al 4%, como resultado del planteamiento teórico expuesto a continuación, teniendo en cuenta los resultados de los análisis y los datos empíricos obtenidos con las pruebas anteriores.

Superficie después de la prueba de limpieza con agua destilada gelificada con Klucel G® al 4%.
(Fotografía: Archivo CNCR, Royo, C., 2015)

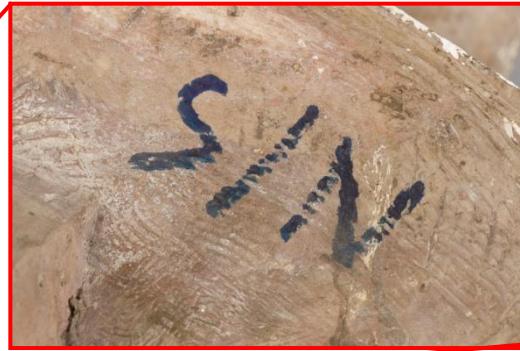
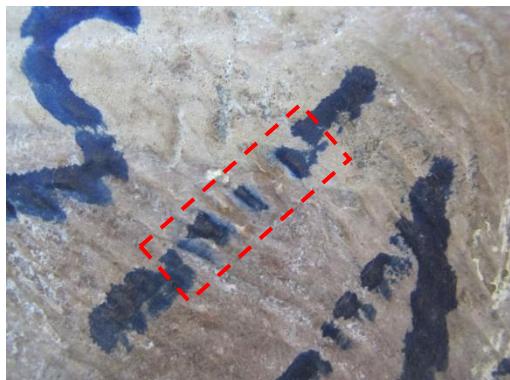
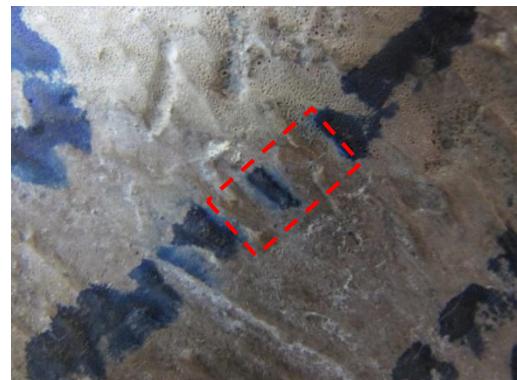
Zona de muestreo. Detalle rotulado.
(Fotografía: Archivo CNCR, Royo, C., 2015)

Superficie antes de la prueba de limpieza con agua destilada gelificada con Klucel G® al 4%.
(Fotografía: Archivo CNCR, Royo, C., 2015)

Superficie después de la prueba de limpieza con agua destilada gelificada con Klucel G® al 4%.
(Fotografía: Archivo CNCR, Royo, C., 2015)

Puesto que el rotulado parece haber sido realizado con plumón azul y este tipo de herramienta de escritura suele estar compuesta de tinta diluida el alcohol se hizo una prueba con etanol.

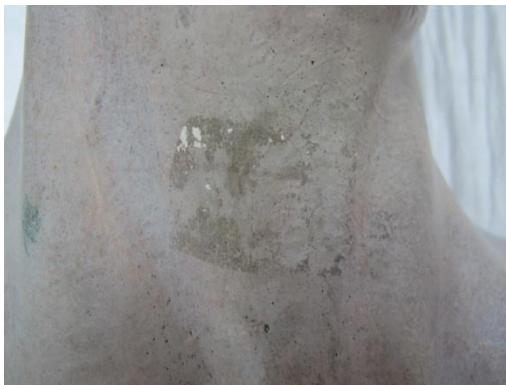
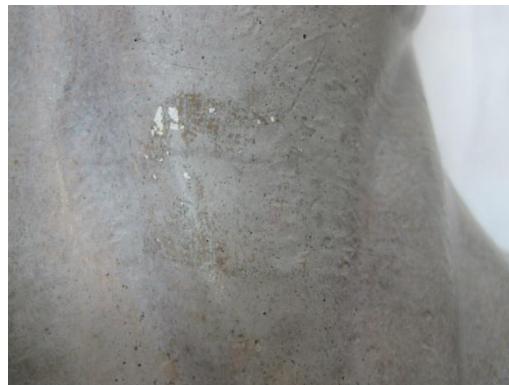
Antes de la eliminación (izquierda) y después (derecha).

Adhesivo oxidado en la zona del cuello. Su retirada ha sido parcial ya que el uso de solventes se dificultaba teniendo en cuenta la naturaleza del aglutinante de la policromía.

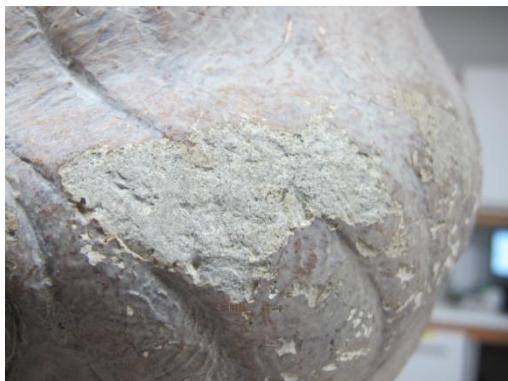
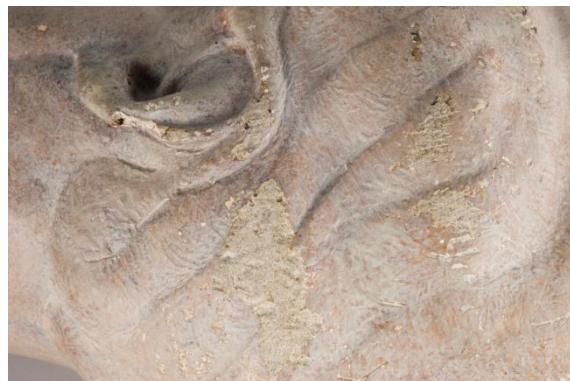
A la izquierda, la laguna cromática en proceso de reintegración y a la derecha una vez finalizada.

Reintegración cromática de las lagunas polícromas con pigmentos en polvo aglutinados en PVA AYAF al 5%.

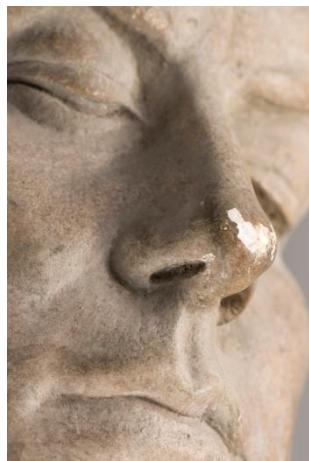
Detalle rostro inicial
(Fotografías: Archivo CNCR, Rivas, V., 2015)

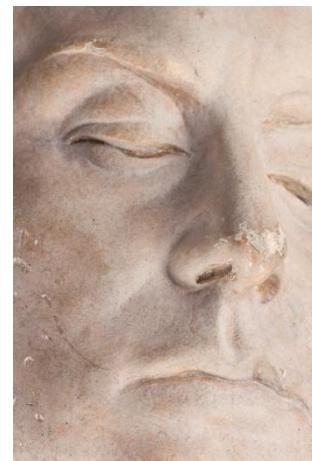
Detalle rostro final
(Fotografías: Archivo CNCR, Rivas, V., 2015)

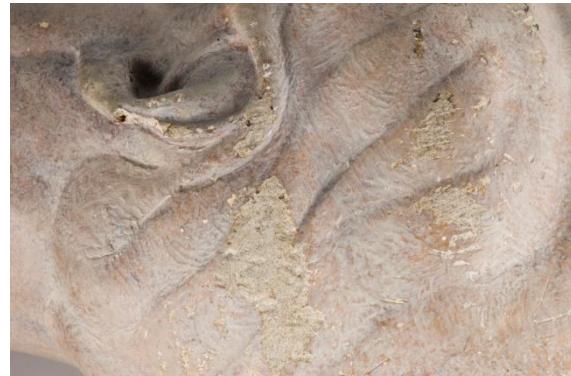
Detalle lagunas cromáticas reintegradas
(Fotografías: Archivo CNCR, Rivas, V., 2015)

Las **pérdidas de policromía** dejan a la vista el soporte blanco de yeso, generando un contraste de color, se disponen en su mayoría en la cabeza, no generando un problema en la lectura de la pieza. En la reunión realizada con el Museo, se decidió **no reintegrar cromáticamente** dichas lagunas, siendo en algún caso valorable únicamente la zona de la nariz a través de una aguada neutra con acuarela, por situarse en el centro del rostro de la pieza.

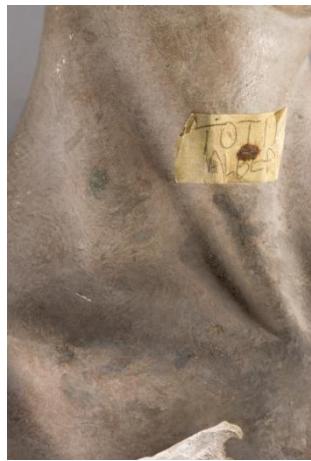
Detalle cuello inicial
(Fotografías: Archivo CNCR, Rivas, V., 2015)

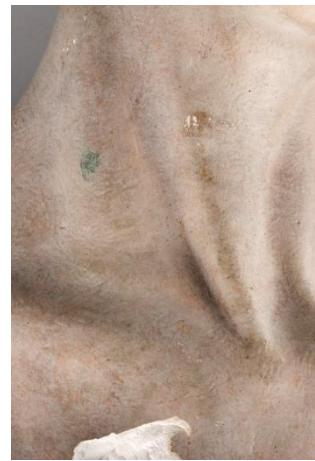
Detalle cuello final
(Fotografías: Archivo CNCR, Rivas, V., 2015)

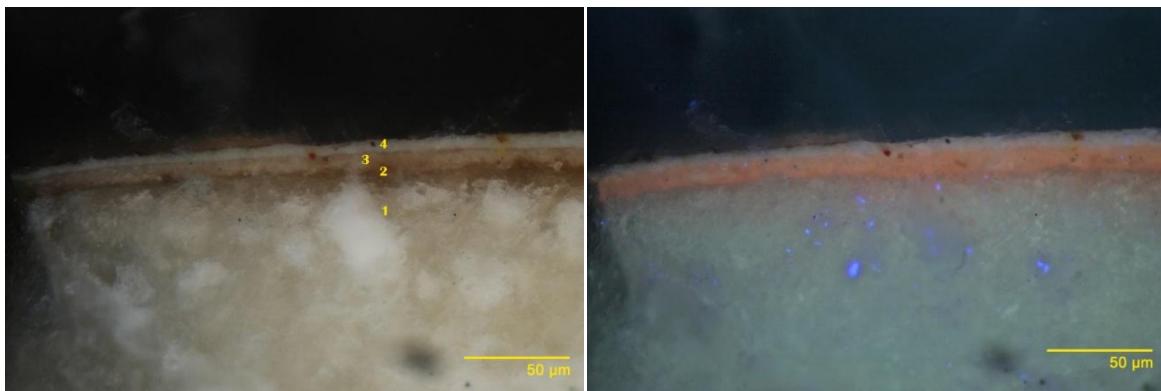
Figura 5. Corte estratigráfico de la muestra LM-066-01 bajo luz UV (derecha) y bajo luz polarizada incidente (izquierda). (Archivo fotográfico CNCR. Fotógrafo: M. J Carmona, 2015).

Resultado: En el corte estratigráfico se observaron 4 estratos (figura 5).

5. Estrato blanco de yeso. La altura no es representativa, ya que no se llegó al límite inferior de esta capa.
6. Estrato marrón claro y translúcido, el cual es continuo y regular. Presenta fluorescencia naranja bajo luz UV. Su altura máxima es de 6 μm .
7. Estrato marrón anaranjado claro, continuo y regular. Presenta fluorescencia naranja bajo luz UV. Se observan algunas inclusiones verdes y amarillas (medianas). Su altura máxima es de 16 μm .
8. Estrato blanco continuo, con inclusiones de color rojo, naranjo (grandes) y lila (medianas). Su altura máxima es de 6 μm .

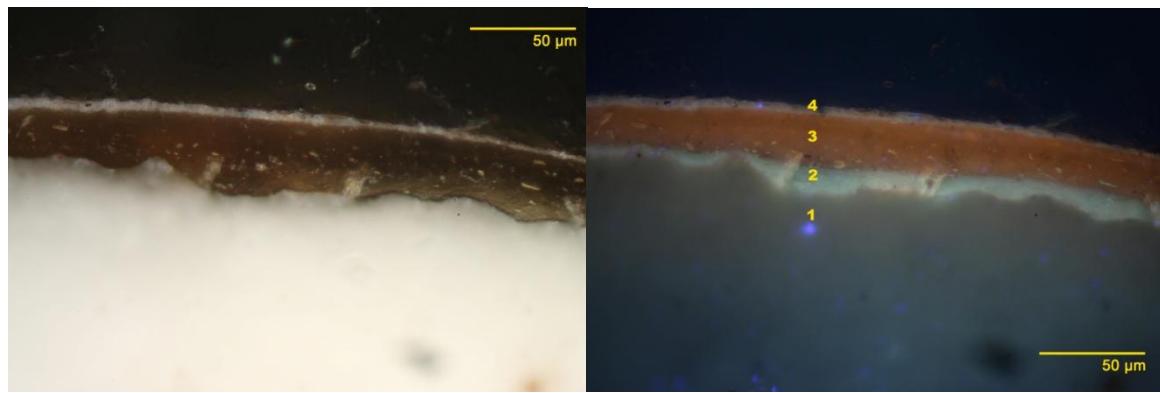
Figura 6. Corte estratigráfico de la muestra LM-066-07 bajo luz UV (derecha) y bajo luz polarizada incidente (izquierda). (Archivo fotográfico CNCR. Fotógrafo: M. J Carmona, 2015).

Resultado: En el corte estratigráfico se observaron 4 estratos (figura 6).

1. Estrato blanco de yeso. La altura no es representativa, ya que se trata del material constitutivo de la obra.
2. Estrato marrón claro translúcido que presenta bajo luz UV una fluorescencia color blanquecino. Se observan algunas inclusiones negras (medianas). La altura máxima es 30 μm.
3. Estrato marrón claro translúcido que presenta bajo luz UV una fluorescencia color naranja. Se observan inclusiones naranjas (medianas). La altura máxima es 30 μm.
4. Estrato continuo blanco. Altura máxima 10 μm.

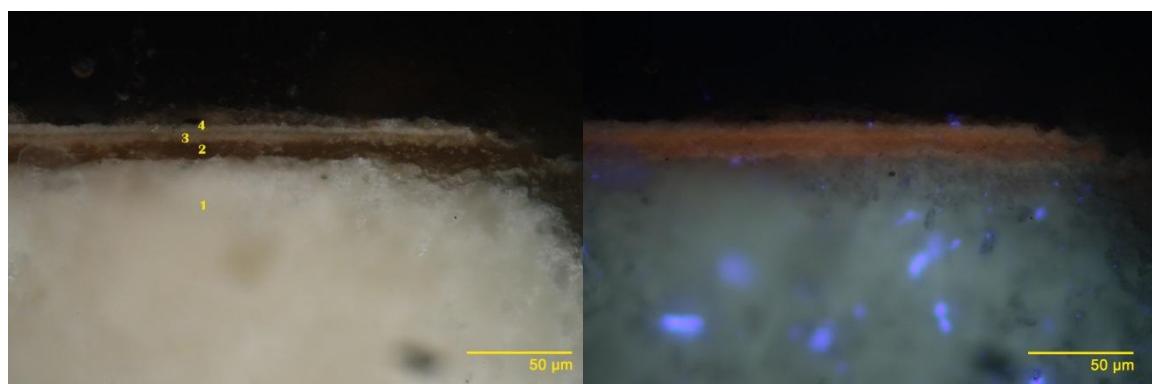
Figura 7. Corte estratigráfico de la muestra LM-066-08 bajo luz UV (derecha) y bajo luz polarizada incidente (izquierda). (Archivo fotográfico CNCR. Fotógrafo: M. J Carmona, 2015).

Resultado: En el corte estratigráfico se observaron 4 estratos (figura 7).

1. Estrato blanco de yeso. La altura no es representativa, ya que se trata del material constitutivo de la obra.
2. Estrato continuo marrón claro translúcido que bajo luz UV muestra una fluorescencia color naranja. Se observan inclusiones naranjas (medianas). La altura máxima es 10 μm .
3. Estrato continuo marrón claro que bajo luz UV presenta una fuerte fluorescencia color naranja. La altura máxima es 4 μm .
4. Estrato continuo blanco. La altura máxima es 6 μm .

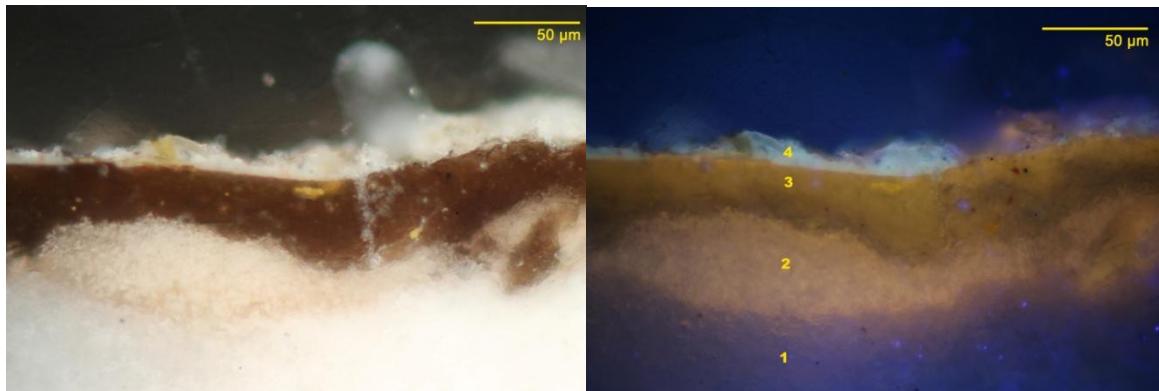
Figura 8. Corte estratigráfico de la muestra LM-066-09 bajo luz UV (derecha) y bajo luz polarizada incidente (izquierda). (Archivo fotográfico CNCR. Fotógrafo: M. J Carmona, 2015).

Resultado: En el corte estratigráfico se observaron 4 estratos (figura 8).

1. Estrato blanco de yeso. La altura no es representativa, ya que se trata del material constitutivo de la obra.
2. Estrato irregular y discontinuo marrón claro que bajo luz UV presenta una fluorescencia rosa anaranjada. La altura máxima es 220 μm .
3. Estrato irregular y continuo translúcido de color marrón, el cual presenta bajo luz UV una fluorescencia naranja. Se observan algunas inclusiones de color rojo, negro y amarillo de tamaño mediano. La altura máxima es 14 μm .
4. Estrato discontinuo e irregular blanco que presenta fluorescencia blanca bajo luz UV. La altura máxima es 12 μm .

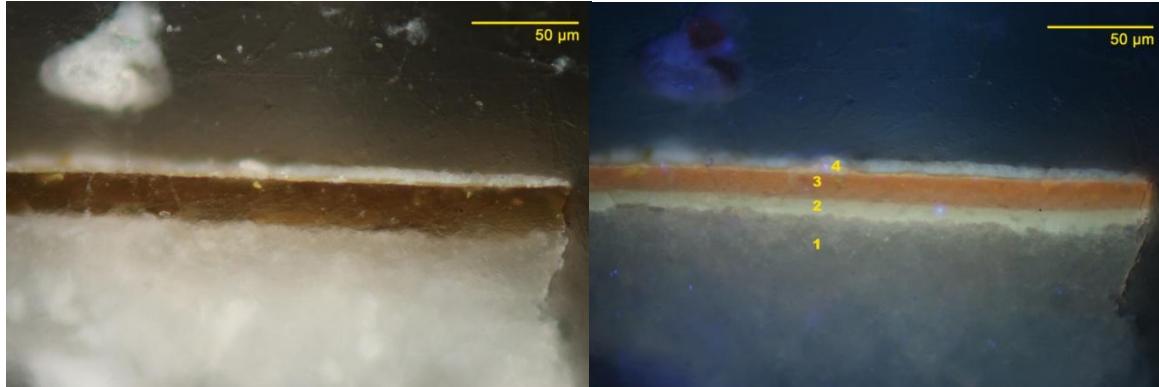
Figura 9. Corte estratigráfico de la muestra LM-066-10 bajo luz UV (derecha) y bajo luz polarizada incidente (izquierda). (Archivo fotográfico CNCR. Fotógrafo: M. J Carmona, 2015).

Resultado: En el corte estratigráfico se observaron 3 estratos (figura 9).

1. Estrato blanco de yeso. La altura no es representativa, ya que se trata del material constitutivo de la obra.
2. Estrato continuo translúcido marrón claro, el cual presenta bajo luz UV una fluorescencia blanca amarillenta. La altura máxima es 10 μm.
3. Estrato continuo y regular translúcido de color marrón claro, el cual bajo luz UV presenta una fluorescencia naranja. Se visualizan también algunas inclusiones amarillas (grandes). La altura máxima es 12 μm.
4. Estrato continuo blanco. Altura máxima 14 μm.

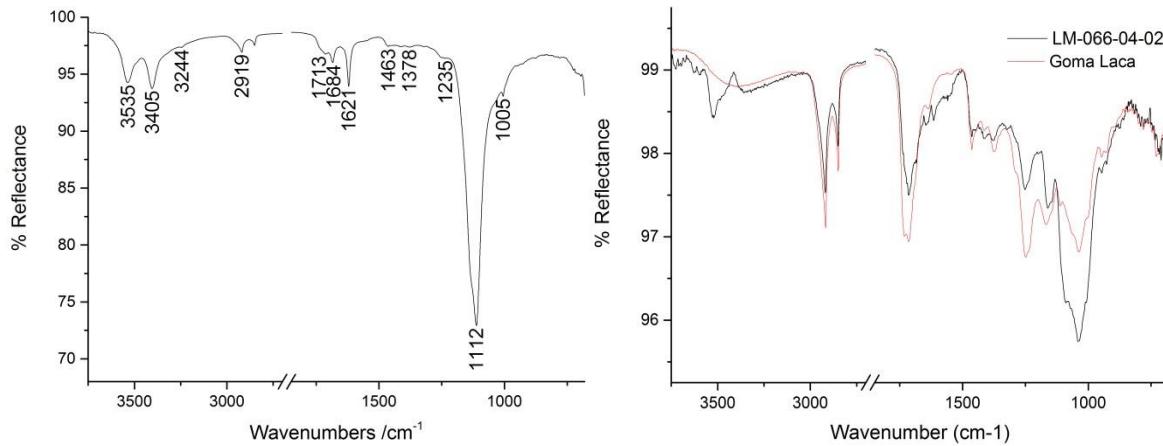
Figura 10. Izquierda: Espectro FT-IR (ATR) de la muestra LM-066-04, Derecha: Resultado de la resta entre los espectros de las muestras LM-066-04 y LM-066-02 en comparación al espectro de goma laca (Archivo fotográfico CNCR. Analista: T. Aguayo, 2015).

Resultado: Además de las señales del yeso, es posible observar algunas señales asociadas a la presencia de otro material en muy baja concentración, similar a goma laca. (Figura 10).

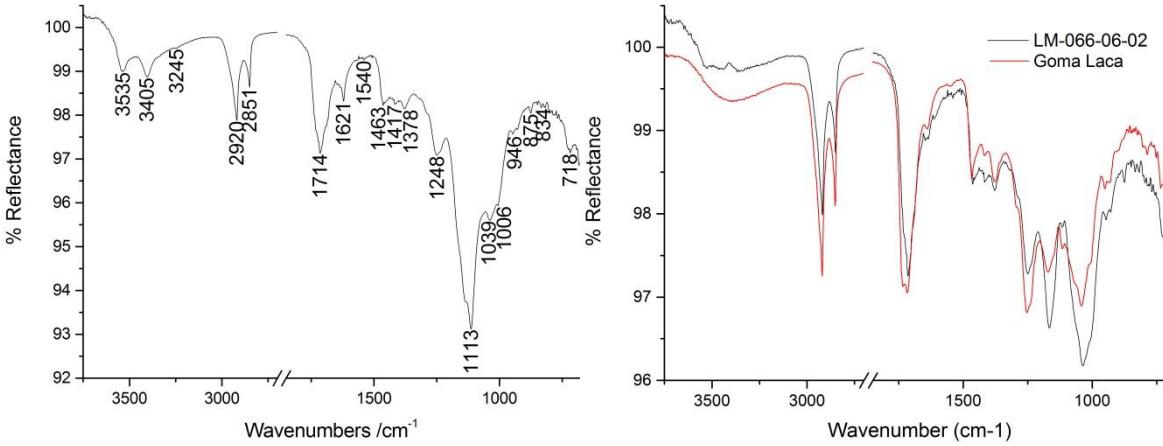
Figura 11. Izquierda: Espectro FT-IR (ATR) de la muestra LM-066-06, Derecha: Resultado de la resta entre los espectros de las muestras LM-066-06 y LM-066-02 (Archivo fotográfico CNCR. Analista: T. Aguayo, 2015).

Resultado: Es posible observar las señales correspondientes a la goma laca junto a las señales del yeso (Figura 11).

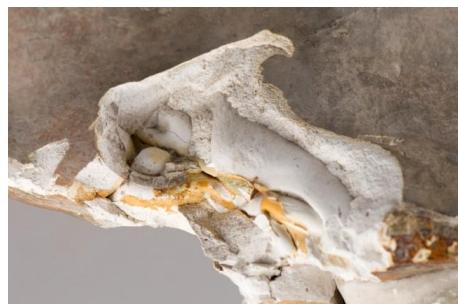
- Faltantes de soporte de diferentes tamaños, distribuidos principalmente en las zonas de salientes del busto. El faltante de mayor extensión se sitúa en lo que podría ser la zona de unión de la obra a la base, dejando a la vista las capas superpuestas de yeso y la estructura metálica interna.

Detalle faltante de soporte de mayor extensión. Se observan capas de yeso y estructura interna.
(Fotografía: Archivo CNCR, Rivas, V., 2015)

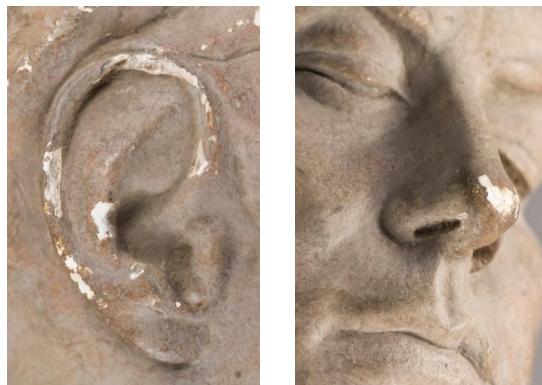
Detalle de faltantes volumétricos en la oreja derecha y la punta de la nariz.
(Fotografías: Archivo CNCR, Rivas, V., 2015)

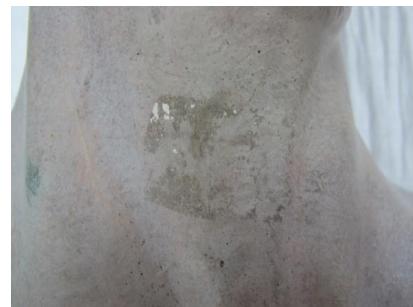
Adhesivo oxidado en la zona del cuello.
(Fotografías: Archivo CNCR, Royo, C., 2015)

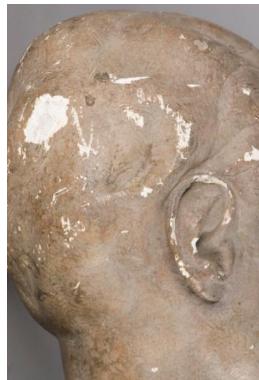
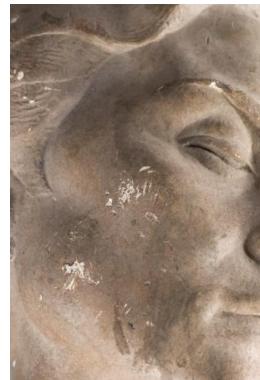
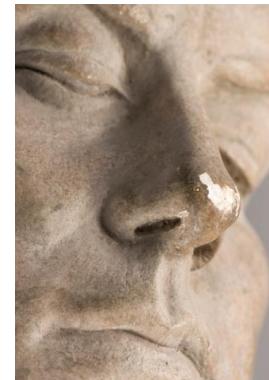
- Pérdidas de policromía, de diferentes tamaños concentradas en la zona de la cabeza.

Pérdidas polícromas en la zona de la cabeza, se observa la coloración blanca subyacente.
(Fotografías: Archivo CNCR, Rivas, V., 2015)

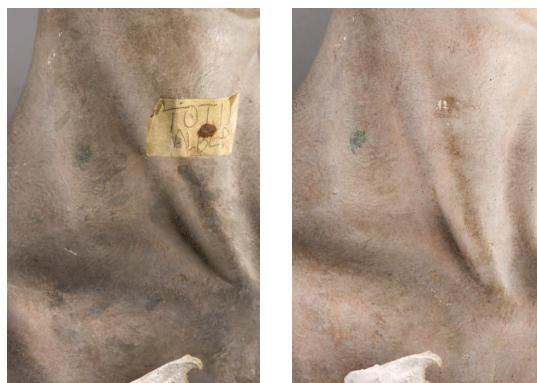
Antes (izquierda) y después (derecha) del proceso de limpieza con agua gelificada con Klucel G®.
(Fotografías: Archivo CNCR, Rivas, V., 2015)

Problema	Método	Técnica	Materiales	Resultado
Presencia de suciedad superficial generalizada adherida.	Limpieza con medios acuosos: agua destilada gelificada en Klucel G® (proporción 4%).	Aplicación con hisopo de algodón y frotamiento. Posterior retirada del gel en seco con hisopo de algodón. Por último, lavado con agua destilada para eliminar posibles residuos sólidos no volátiles de gelificante (x2)	Agua destilada. Klucel G®. Hisopos de algodón.	Se limpió el estrato de suciedad superficial adherida, incluyendo las manchas más oscuras de la zona frontal, recuperando el acabado de la superficie patinada de la obra.
Presencia de pérdidas de policromía que dejan a la vista el soporte blanco de yeso.	Reintegración cromática con pigmentos en polvo aglutinados con PVA (AYAF) al 5% en etanol.	Tinta plana de color neutro. Retoque final con puntillismo.	Etanol. Pigmento en polvo Kremer® color Zinc White. Pigmento en polvo Kremer® color Cyprus Raw Umber.	Se integraron las lagunas de policromía con un color neutro atenuando el contraste entre su coloración y la de la pátina de

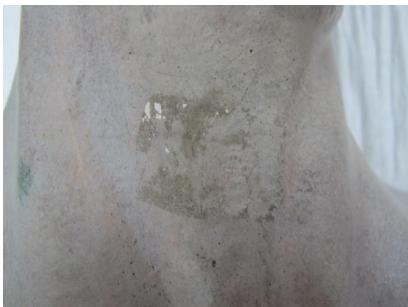
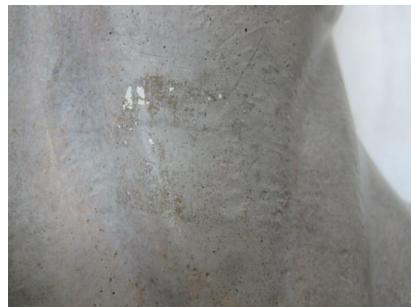
Antes de la eliminación (izquierda) y después (derecha).

Adhesivo oxidado en la zona del cuello. Su retirada ha sido parcial ya que el uso de solventes se dificultaba teniendo en cuenta la naturaleza del aglutinante de la policromía.

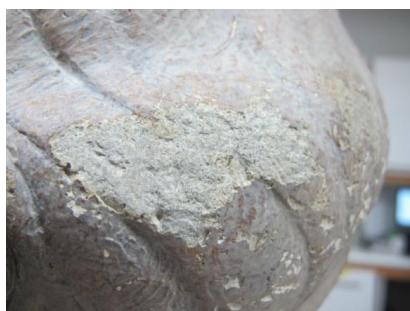
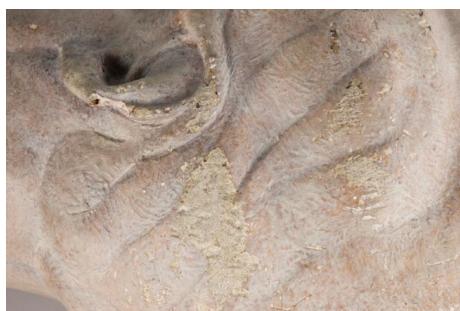
Reintegración cromática de las lagunas polícromas con pigmentos en polvo aglutinados en PVA AYAF al 5%.

A la izquierda, la laguna cromática en proceso de reintegración y a la derecha una vez finalizada.

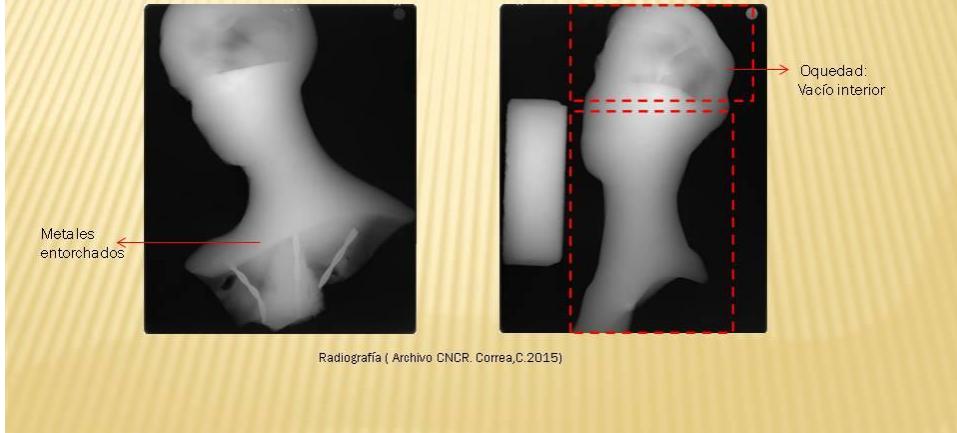
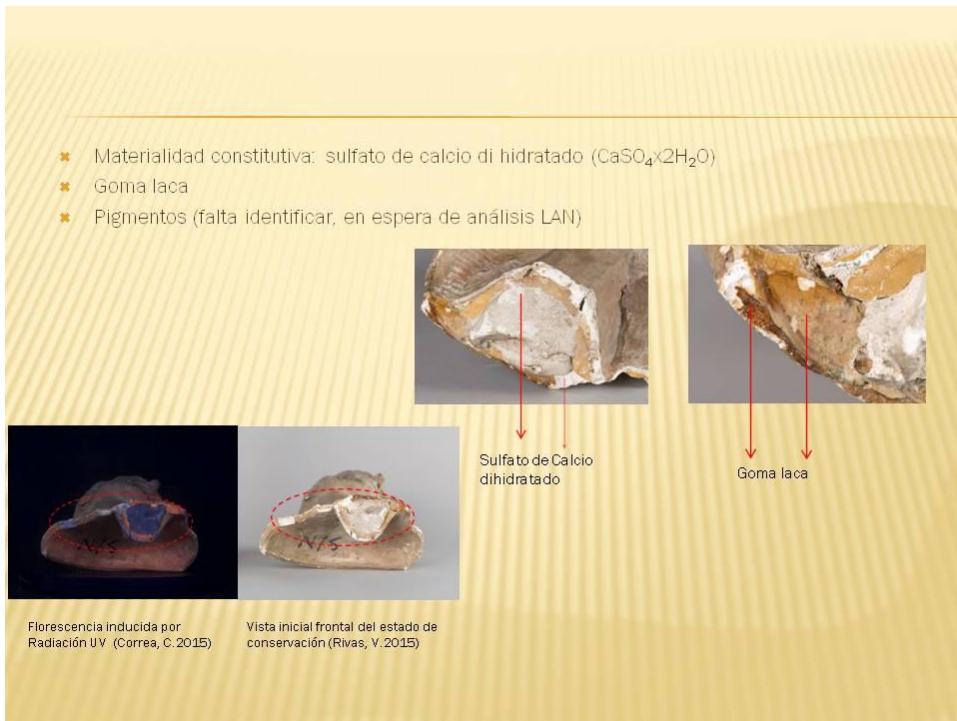
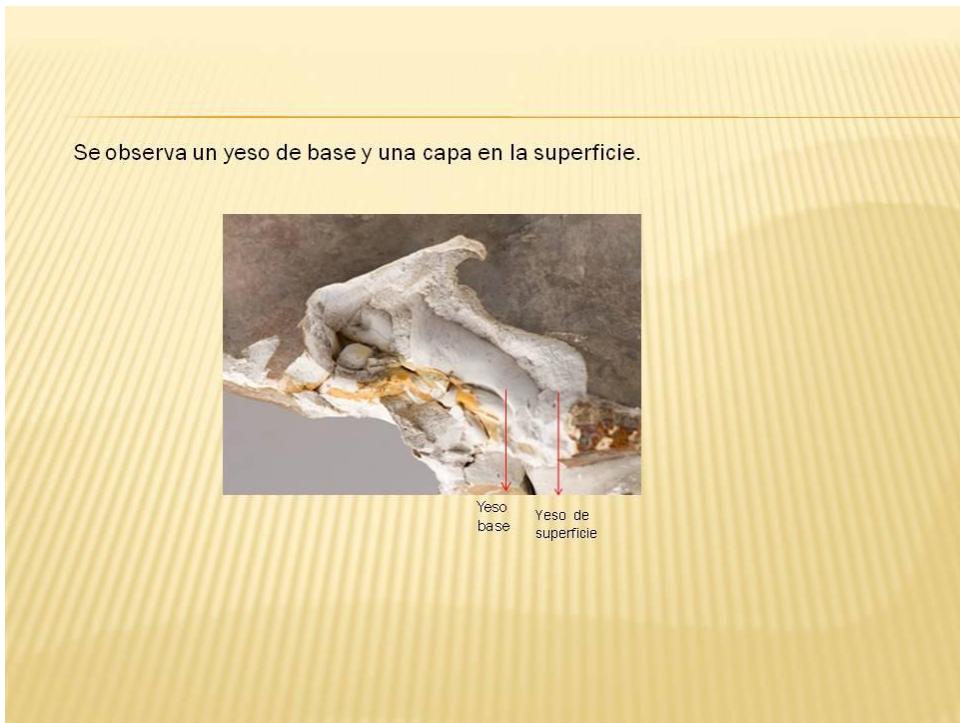
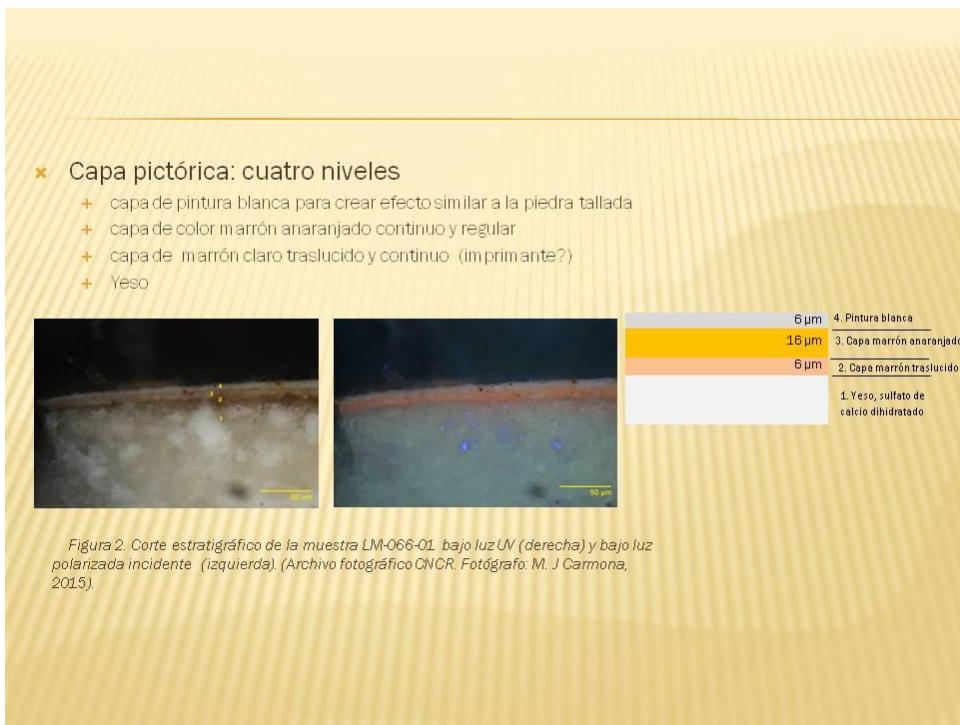
- Estructura metálica interna entorchada, se desconoce la materialidad (presumiblemente fierro).
- La escultura fue realizada con dos técnicas: La parte inferior fue realizada en bloque, al que luego le fue aplicado capas de yeso para ser esculpido o modelado. La parte superior que corresponde a la mitad de la cabeza, fue realizada con un vacío en el centro, se desconoce si fue un vaciado.

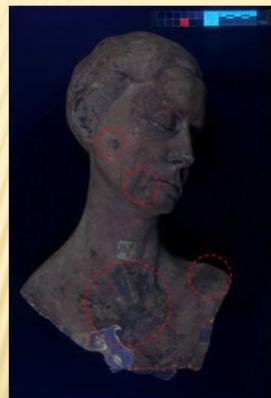
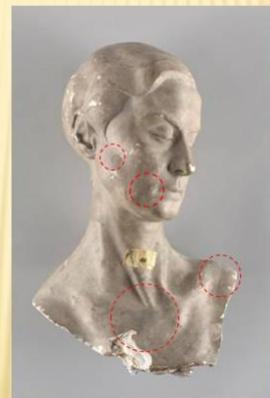
Vista comparativa por medio de fluorescencia inducida por radiación UV

Florescencia inducida por Radiación Uv (Correa, C. 2015)

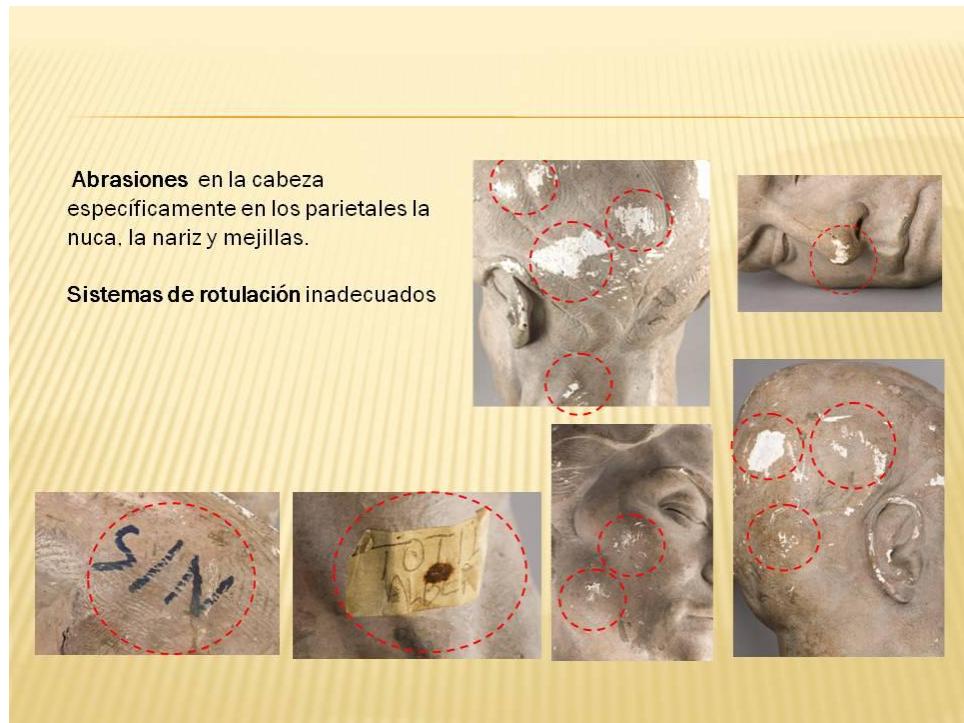
Vista inicial frontal del estado de conservación (Rivas, V. 2015)

1. **Estructural:** Problema estructural, genera una alteración de la estabilidad del busto, pues no permite su correcta verticalidad.
 1. No se sostenga en pie
 2. No se aprecia la intencionalidad conceptual del artista
 3. No permite su exhibición
2. **Soporte:** Perdidas de soporte. No altera la identificación de lo representado.
3. **Superficial:** Múltiples perdidas de capa pictórica, se presentan lagunas que permiten ver el yeso, generando contraste de color.

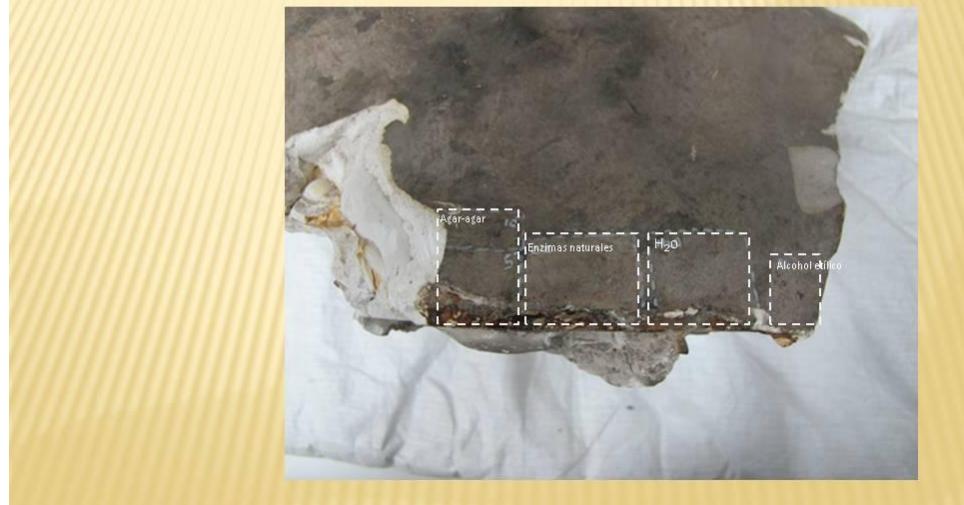
Método	Resultado
Agar - Agar con agua destilada al 3,5 % durante 5 y 10 minutos	En ambas aplicaciones no se remueve la suciedad con facilidad, y después de su aplicación se debe frotar insistentemente con un hisopo
Enzimas naturales	Remueve la suciedad superficial y manchas negras fácilmente
Agua destilada	Remueve la suciedad superficial (polvo) y manchas negras, se debe frotar la superficie con el hisopo
Alcohol etílico	Remueve la suciedad superficial (polvo) aunque no en profundidad, comparativamente al uso de enzimas.

➤ Resultado de las pruebas de limpieza realizadas

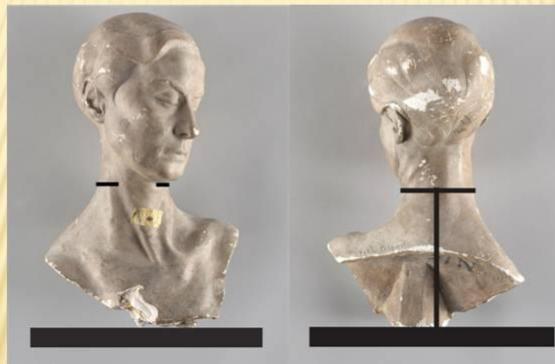
Proyección del soporte para la escultura.

1. Fabricación de un soporte, fijándola por el cuello.

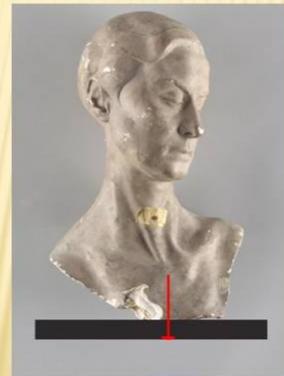
Proyección del soporte para la escultura.

2. Fabricación de un soporte fijado por un vástago y anclado a una base.
