INFORME DE INTERVENCIÓN

Paisaje con vacas
Alfredo Helsby (1862-1933)

Laboratorio de Pintura
Centro Nacional de Conservación y Restauración

06 de Febrero de 2019
Santiago de Chile

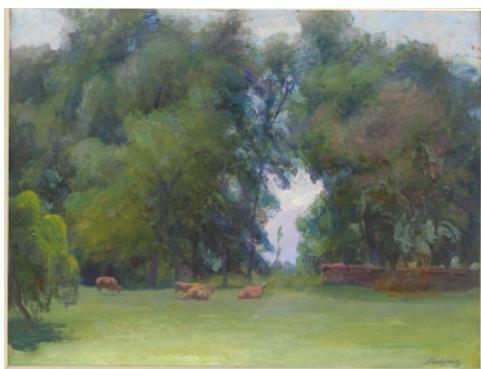
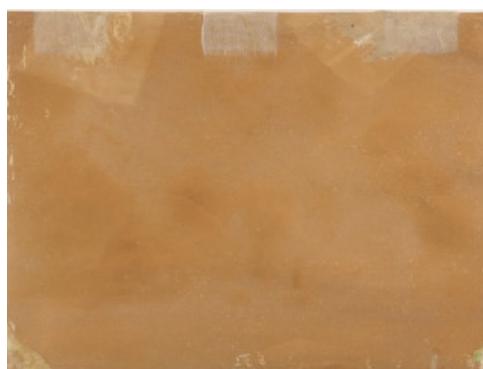
Anverso final (Fotografía: Ormeño, L., 2016. Modificada por Pérez, M., 2016. LFD1338.53) Reverso final (Fotografía: Ormeño, L. 2016. Modificada por Pérez, M., 2016. LFD1338.54)

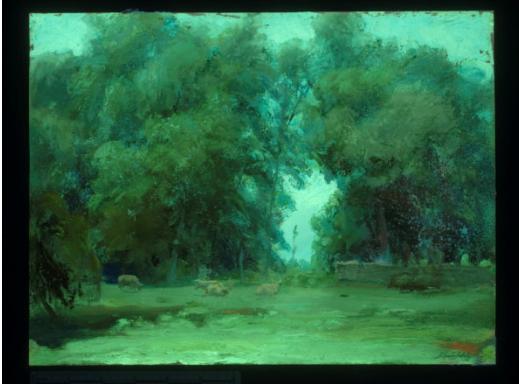
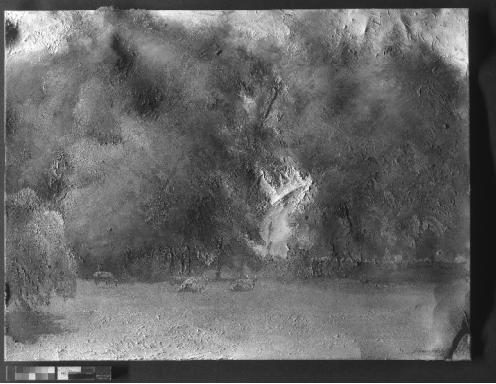
Fluorescencia visible inducida por radiación UV. LFD1338.27. (Fotografía: Monteverde, P. 2016. Archivo CNCR).	Fotografía con luz rasante. LFD1338.29. (Fotografía: Monteverde, P. 2016. Archivo CNCR).

Los análisis no destructivos no mostraron repintes, intervenciones anteriores ni deterioros adicionales a los observables a simple vista. Tampoco se observaron dibujos subyacentes o arrepentimientos del artista.

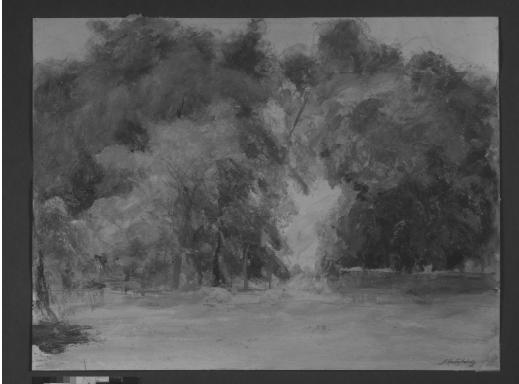
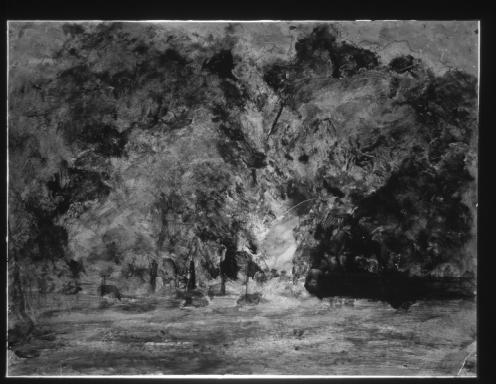
Fotografía IR reflejada. LFD1338.33. (Fotografía: Monteverde, P. 2016. Archivo CNCR).	Fotografía IR transmitida. LFD1338.35. (Fotografía: Monteverde, P. 2016. Archivo CNCR).

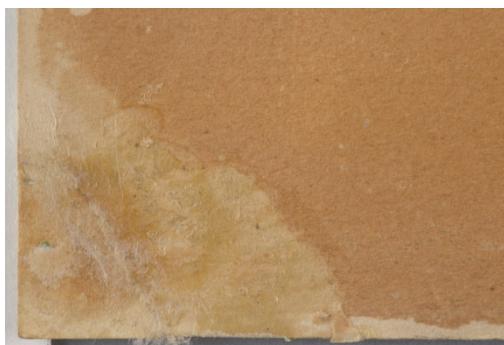
Esquina inferior izquierda (reverso) después de la intervención. LFD1338.60.
(Fotografía: Pérez, T., 2016. Archivo CNCR.)

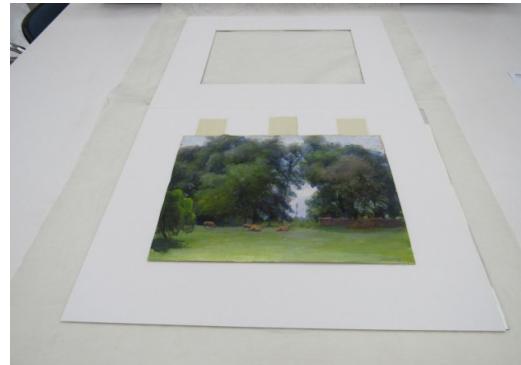
La obra ya montada en la carpeta de conservación con ventana para exhibirla.
LPCD717.026. (Fotografía: Pérez, M., 2016. Archivo CNCR.)

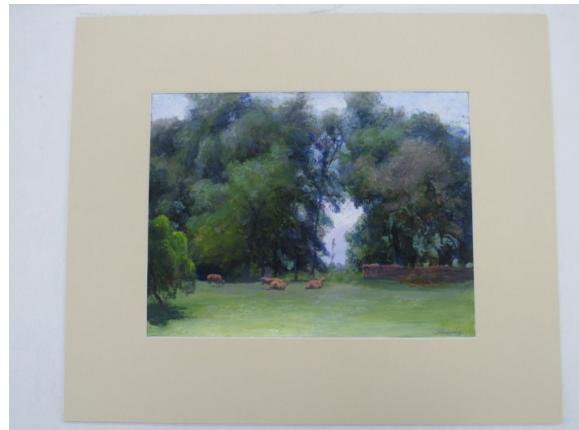
Anverso después de la intervención, con passepartout nuevo. LPCD717.028. (Fotografía: Pérez, M., 2016. Archivo CNCR.)

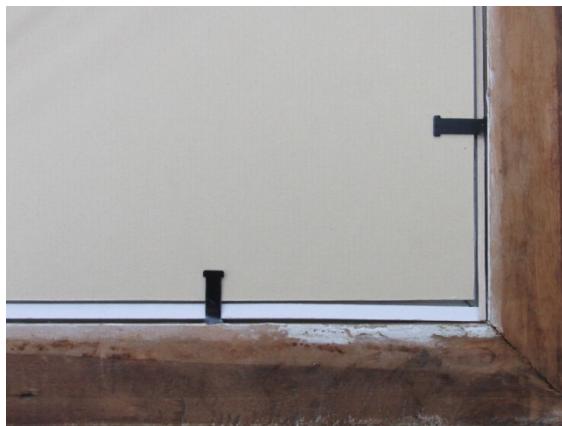
Detalle de nuevo sistema de montaje, fijaciones removibles. LPCD717.030.
(Fotografía: Pérez, M. 2016. Archivo CNCR.)

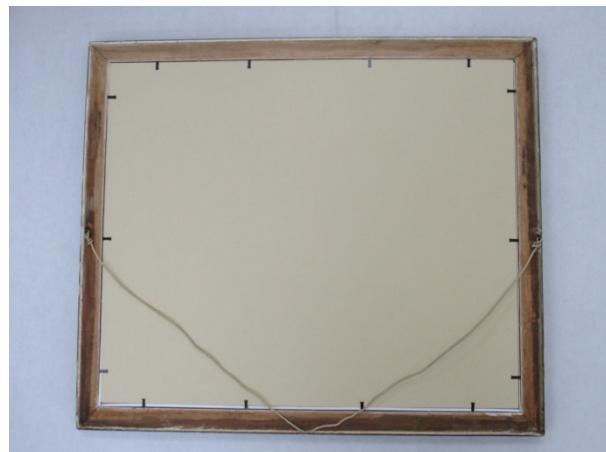
Vista general del sistema de montaje, por el reverso. LPCD717.029. (Fotografía: Pérez, M., 2016. Archivo CNCR.)

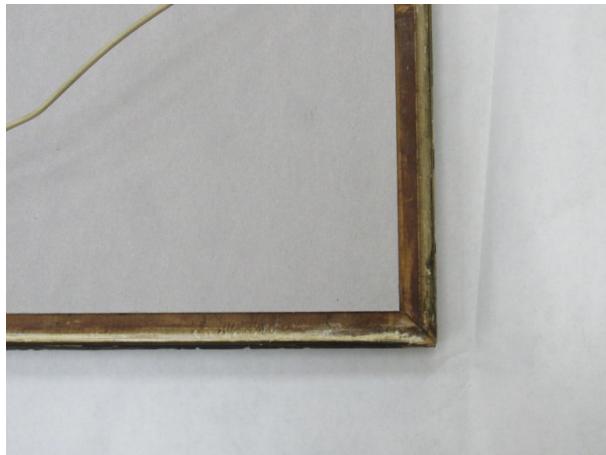
Detalle de esquina inferior derecha después de incorporar una protección trasera.
LPCD717.032. (Fotografía: Pérez, M. 2016. Archivo CNCR.)

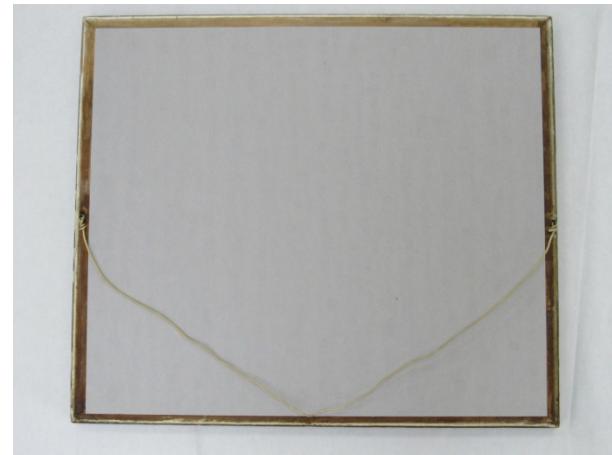
Vista general después de incorporar la protección trasera. LPCD717.031. (Fotografía: Pérez, M., 2016. Archivo CNCR.)

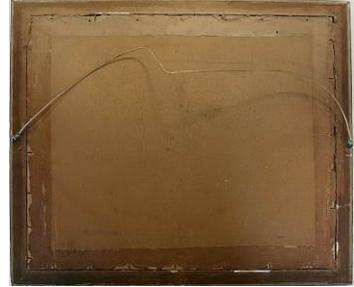
LPCD718.003

Detalle del reverso en la zona de los clavos donde el papel adhesivo ha sido sesgado y vista general del anverso con trasera de protección.

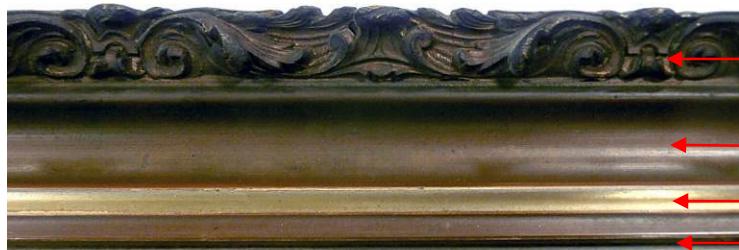
LPCD718.010

La decoración está compuesta por una moldura de secuencia repetida que alterna volutas a candelieri y motivos vegetales de hojas lanceoladas enfrentadas como imagen espejular separadas por claves con forma orgánica. Esta moldura decorada presenta faltantes en algunos tramos y otros tramos están adheridos puesto que se aprecian rebases de adhesivo (posiblemente de tipo cianocritalo) Dicho esto, concluimos que la obra es más frágil en ese tramo del marco seguramente al ser el más expuesto a los golpes, abrasiones o impactos.

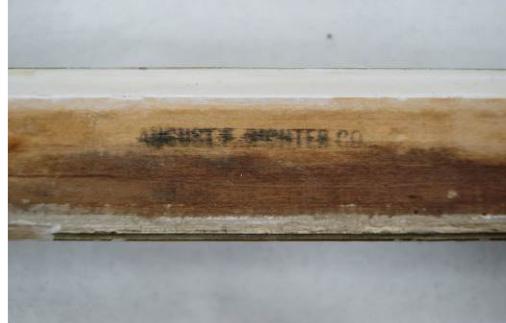
Soler, N. (2015) LPCD718.012 Detalle de la suciedad superficial en el reverso.

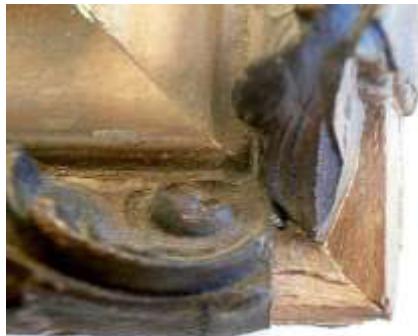
En cuanto a las pérdidas volumétricas, podemos encontrar faltantes de máximo 2 cm en la moldura exterior, es decir, la única que presenta decoración. Estas pérdidas, debido a sus dimensiones y ubicación, no ponen en riesgo la estructura general del marco. Sin embargo, las zonas perdidas, coinciden con las zonas más vulnerables o frágiles (esquinas, salientes etc) por exposición a fuerzas mecánicas externas (golpes, abrasiones etc) y dichos faltantes podrían suponer ahora, nuevas zonas de enganche que pudieran implicar la pérdida de algún ornamento colindante expuesto por los bordes del faltante.

Detalle fatante esquina (Soler, N. 2015)

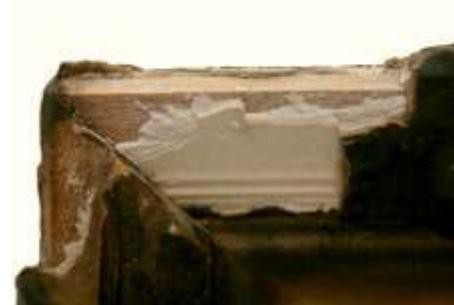
Detalle faltante preparación esquina (Soler, N. 2015)

- Consolidación de las zonas de preparación debilitadas: Se han tratado aquellas zonas donde la pérdida de la moldura (seguramente por impacto) ha provocado el debilitamiento o el arranque parcial del estrato de preparación grueso sobre el que se adhiere. Se aplican concentraciones al 75% de cola blanca mediante inyección ya que los estratos a cohesionar a parte del grosor excesivo que presentan, son casi impermeables.
- Consolidación de bordes en faltantes: se ha aplicado una capa de cola blanca al 25% en aquellos bordes que presentan fractura pero no presentan pérdidas de cohesión con el estrato subyacente a fin de sellar y reforzar la zona de las fracturas que hayan podido quedar más debilitadas.
