**INFORME DE INTERVENCIÓN**

Curato de Aldea  
Louis-Léopold Boilly

Laboratorio de Pintura  
Centro Nacional de Conservación y Restauración

29 de Diciembre de 2011  
Santiago de Chile

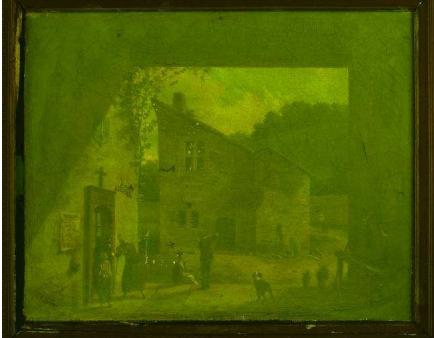
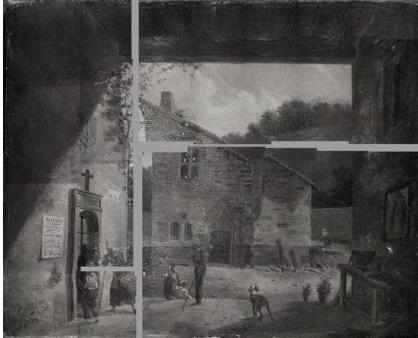
La fotografía de fluorescencia UV mostró una capa homogénea de barniz, sin observarse repintes. Por otra parte, al analizar la obra mediante reflectografía IR no se observaron dibujos previos, cuadrículas ni arrepentimientos del artista.<sup>7</sup>

Fotografía de fluorescencia UV. (Rivas, V. 2011)	Fotografía Digital IR, ensamble. (Correa, C. 2011)

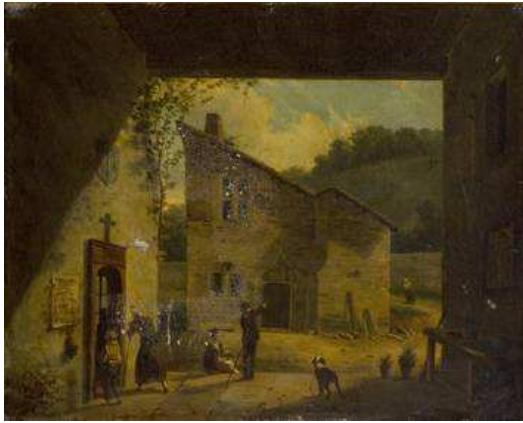
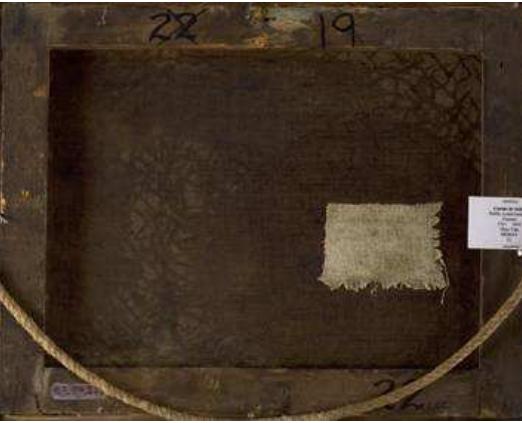
La obra se encuentra en regular a mal estado de conservación. La quemadura sufrida al aplicar el parche en una intervención anterior produjo un deterioro mucho mayor al inicial, al resultar en ampollas, desprendimiento de la capa pictórica y opacidad en la zona que estuvo expuesta al calor extremo. El faltante de soporte en el extremo inferior provocó deformaciones del plano y una falta de tensión generalizada, al no estar sujetas la tela, y el amarillamiento del barniz provocó la pérdida de profundidad y el consiguiente aplanamiento de las imágenes.

Las ampollas producidas por la quemadura eran el principal deterioro de esta obra, ya que cubrían prácticamente un tercio de ella, impidiendo una correcta lectura y poniendo en peligro su estabilidad material. El parche ubicado al centro de la quemadura, visible desde el anverso, también era un punto focal negativo, por lo que se decidió, en primer lugar, consolidar para otorgar mayor estabilidad a las zonas debilitadas por el calor y evitar que la capa pictórica se siguiera desprendiendo. También se decidió eliminar las intervenciones anteriores, que no tenían ninguna función y podían producir deformaciones en el soporte. Por otra parte, se decidió eliminar el barniz, bastante amarilleado, que oscurecía los colores, otorgando una atmósfera oscura y apagada a la pintura, e impidiendo ver ciertos motivos iconográficos, en algunos casos.

Anverso inicial. (Fotografía: Rivas, V. 2011)	Reverso inicial. (Fotografía: Rivas, V. 2011)

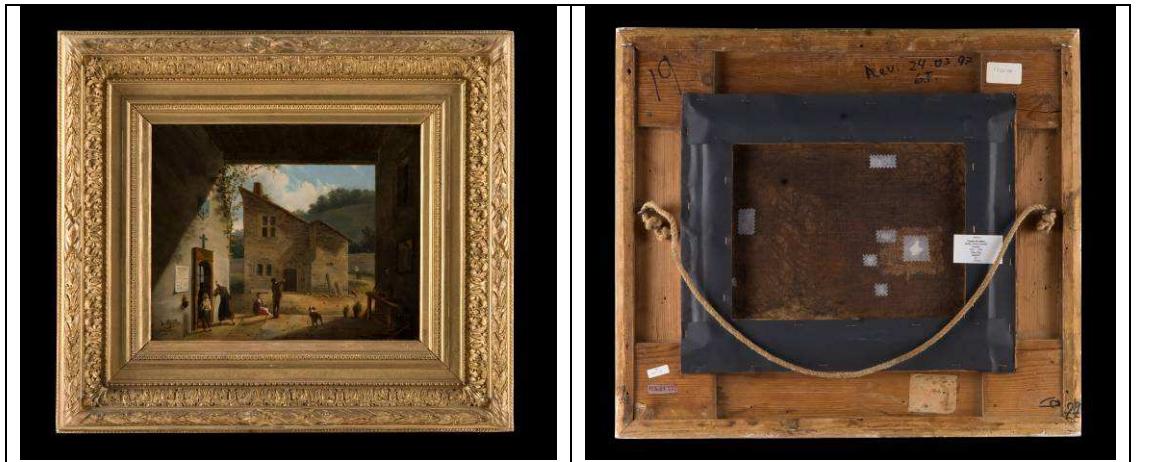
Anverso final con marco (Fotografía:  
Monteverde, P. 2011)

Reverso final con marco (Fotografía:  
Monteverde, P. 2011)

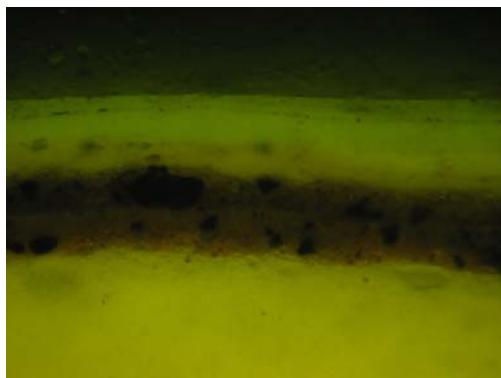
<b>Código de Imagen</b>	LPC-131-03-08
<b>Título</b>	Microfotografía bajo luz UV
<b>Equipo usado en el análisis (marca y modelo)</b>	Microscopio Olympus Axioscop 40 Cámara Canon Powershot G3
<b>Especificaciones técnicas</b>	Luz UV incidente, Objetivo 100X

<b>Técnica analítica</b>	Microscopía de Luz Polarizada
<b>Metodología</b>	Se montó una parte de la muestra sobre una resina acrílica, y se fijó utilizando un pegamento en base a cianoacrilato. Posteriormente se llenó con más resina y se pulió para observar la estratigrafía bajo el microscopio.
<b>Resultado</b>	Los estratos observados fueron los siguientes: 1- Restos del material utilizado para la imprimación. 2- Estrato anaranjado de altura máxima 160 µm. 3- Estrato blanco de altura promedio en torno a los 40 µm. 4- Estrato blanco de características similares a las del estrato anterior. 5- Estrato marrón con inclusiones rojas y negras de altura en torno a los 12 µm. 6- Estrato marrón similar al estrato anterior de altura máxima 15 µm. 7- Barniz de altura máxima 15 µm. 8- Barniz de altura máxima 10 µm. 9- Barniz de altura máxima 10 µm.
<b>Imágenes del proceso</b>	10

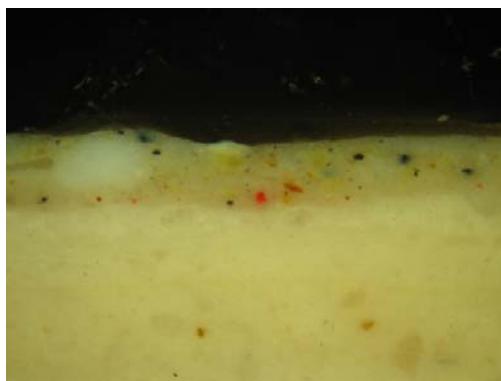
<b>Código de Imagen</b>	LPC-131-05-05
<b>Título</b>	Microfotografía bajo luz polarizada
<b>Equipo usado en el análisis (marca y modelo)</b>	Microscopio Olympus Axioscop 40 Cámara Canon Powershot G3
<b>Especificaciones técnicas</b>	Luz polarizada incidente, Objetivo 100X

<b>Técnica analítica</b>	Microscopía de Luz Polarizada
<b>Metodología</b>	Se montó una parte de la muestra sobre una resina acrílica, y se fijó utilizando un pegamento en base a cianoacrilato. Posteriormente se llenó con más resina y se pulió para observar la estratigrafía bajo el microscopio.
<b>Resultado</b>	Se logró observar 6 estratos: 1- Base de preparación naranja de altura máxima 38 µm. 2- Estrato blanco de altura media alrededor de los 110 µm 3- Estrato blanco de altura media alrededor de los 40 µm 4- Estrato amarillo con algunas inclusiones negras. Altura máxima 30 µm. 5- Barniz de altura máxima 10 µm. 6- Barniz de altura máxima 5 µm.
<b>Imágenes del proceso</b>	8

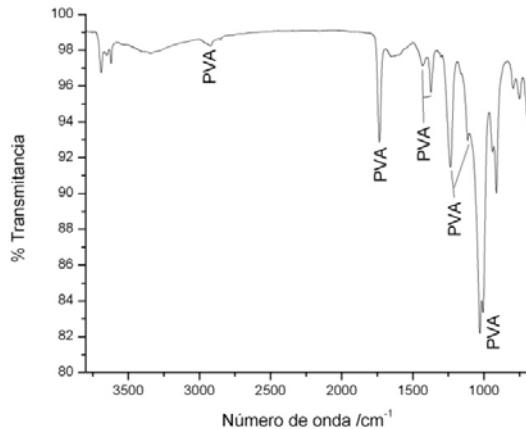
<b>Código de Imagen</b>	LPC-131-03-02
<b>Título</b>	Espectro infrarrojo de la muestra LPC-131-03
<b>Equipo usado en el análisis (marca y modelo)</b>	Thermo Nicolet iZ10
<b>Especificaciones técnicas</b>	ATR sobre cristal de Germanio (128 scans)

<b>Técnica analítica</b>	Espectroscopia FT-IR
<b>Metodología</b>	Parte de la muestra se depositó sobre un cristal de Germanio para medir su espectro infrarrojo.
<b>Resultado</b>	Se logró determinar que el adhesivo corresponde a acetato de polivinilo <b>PVAc</b> según la referencia consultada. [1].
<b>Imágenes del proceso</b>	2

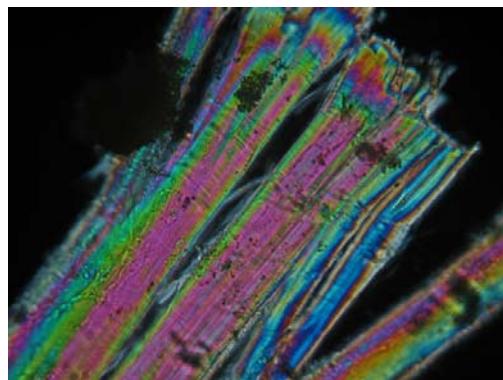
<b>Código de Imagen</b>	LPC-131-04-06
<b>Título</b>	Microfotografía bajo luz polarizada
<b>Equipo usado en el análisis (marca y modelo)</b>	Microscopio Olympus Axioscop 40 Cámara Canon Powershot G3
<b>Especificaciones técnicas</b>	Luz polarizada transmitida, Objetivo 100X

<b>Técnica analítica</b>	Microscopía óptica
<b>Metodología</b>	La muestra se desfibra en un porta objeto usando agua destilada y se deja secar. Una vez seca, se cubre con bálsamo de Canadá y se tapa con un cubreobjetos, luego, se observa bajo el microscopio.
<b>Resultado</b>	Se logró identificar la fibra principal como cáñamo de acuerdo a los estándares disponibles en el Laboratorio de Análisis.
<b>Imágenes del proceso</b>	8

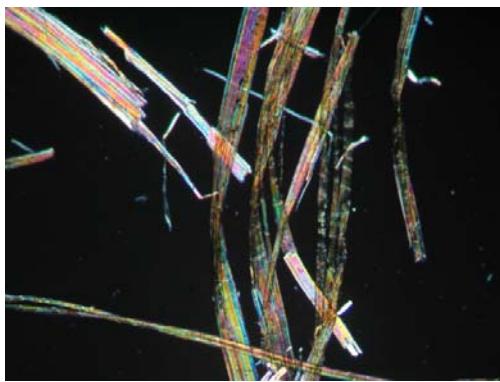
<b>Código de Imagen</b>	LPC-131-05-04
<b>Título</b>	Microfotografía bajo luz polarizada
<b>Equipo usado en el análisis (marca y modelo)</b>	Microscopio Olympus Axioscop 40 Cámara Canon Powershot G3
<b>Especificaciones técnicas</b>	Luz polarizada transmitida, Objetivo 50X

<b>Técnica analítica</b>	Microscopía óptica
<b>Metodología</b>	La muestra se desfibra en un porta objeto usando agua destilada y se deja secar. Una vez seca, se cubre con bálsamo de Canadá y se tapa con un cubreobjetos, luego, se observa bajo el microscopio.
<b>Resultado</b>	Se logró identificar la fibra principal como yute de acuerdo a los patrones disponibles en el Laboratorio de Análisis. Se descartó el cáñamo en este caso principalmente por lo “tableado” de las fibras.
<b>Imágenes del proceso</b>	5

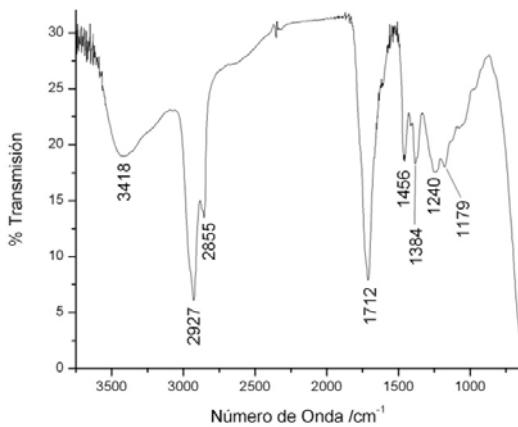
<b>Código de Imagen</b>	LPC-131-06-01
<b>Título</b>	Espectro infrarrojo
<b>Equipo usado en el análisis (marca y modelo)</b>	Thermo Nicolet iZ10
<b>Especificaciones técnicas</b>	ATR sobre cristal de Germanio (128 scans)

<b>Técnica analítica</b>	Espectroscopia FT-IR
<b>Metodología</b>	Se tomó la muestra con acetona utilizando un hisopo de algodón. Se extrajo parte de la muestra desde el hisopo utilizando acetona y depositó en pequeñas cantidades sobre un cristal de fluoruro de bario (BaF <sub>2</sub> ). Una vez evaporada la acetona, la muestra queda formando un film sobre la superficie del cristal (transparente al IR) para medir su espectro.
<b>Resultado</b>	Se logró identificar al menos uno de los barnices observados en la estratigrafía como <b>damar</b> .
<b>Imágenes del proceso</b>	1

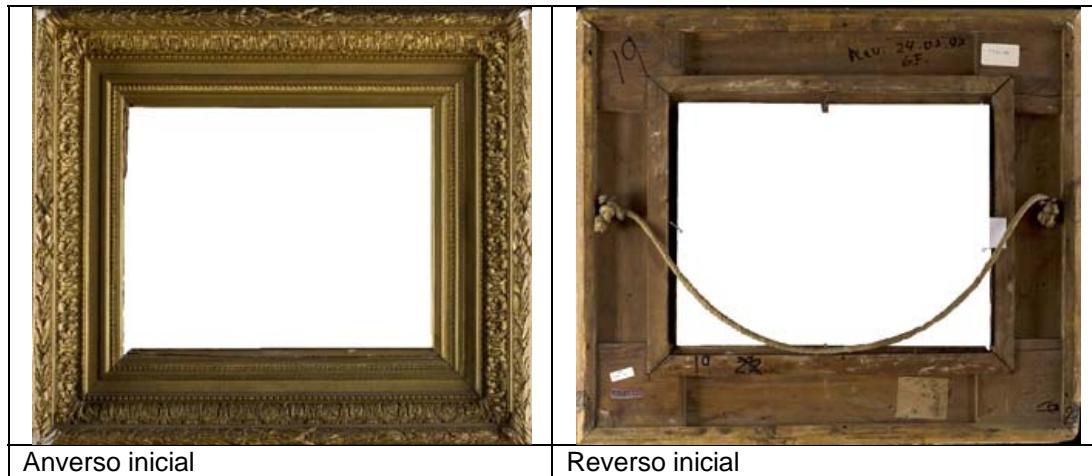
### 4.2. Estado Inicial

- Soporte : Se encuentra en regular estado de conservación, presenta suciedad superficial generalizada, elementos adheridos como clavos (4 clavos en el filo y contrafilo inferior), diversas perforaciones de menor tamaño distribuidas por todo el reverso, 2 profundas grietas en lores refuerzos de las esquinas superior e inferior derecha, ambas de aproximadamente 6.8 cm de largo y faltante completo de todo el filo y contrafilo izquierdo.

- Base de Preparación : Se encuentra en regular estado de conservación, presenta múltiples grietas en las molduras de laureles, desprendimientos en la moldura de la esquina superior derecha y en el filo y contrafilo inferior, además de faltantes en zonas coincidentes con los faltantes de soporte y en las molduras de las esquinas superior derecha (de 4 cm y 1.5 cm aproximadamente), inferior izquierda (de 4 cm), esquinas exteriores y cantos.

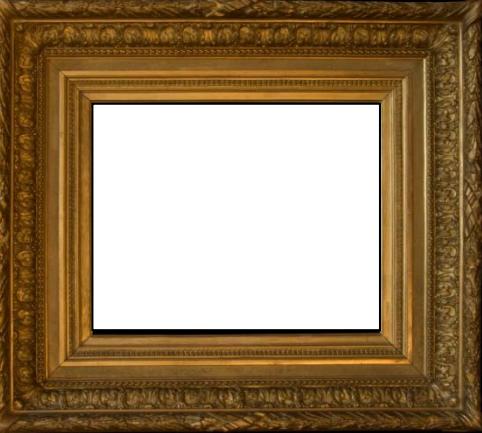
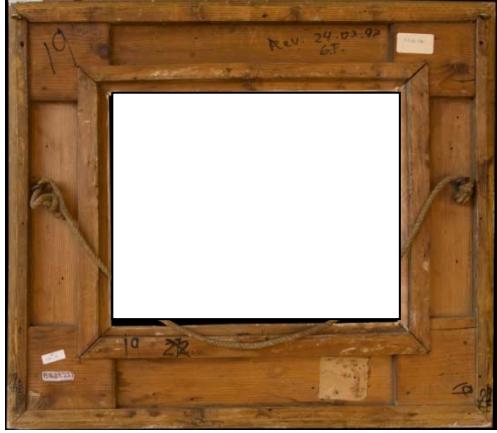
Anverso final	Reverso final
