## INFORME DE INTERVENCIÓN

Virgen de la Merced con San Pedro Nolasco y San Ramón Nonato

José Gil de Castro - 1817

Centro Nacional de Conservación y Restauración

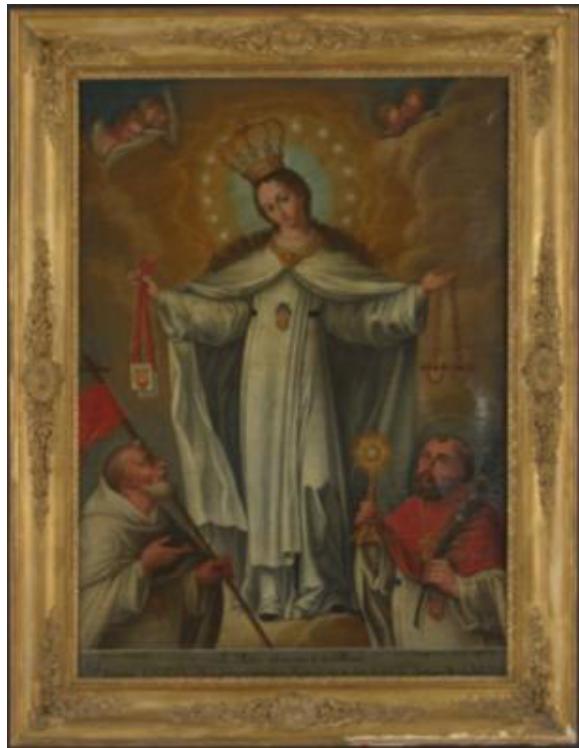
Anverso inicial. LFD1191.001. (Fotografía:  
Rivas, V. 2015. Archivo CNCR.)

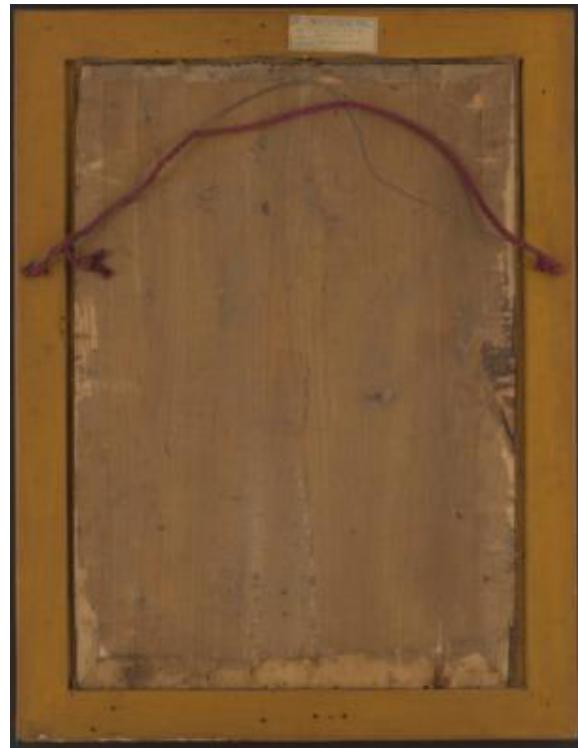
Reverso inicial. LFD1191.002. (Fotografía:  
Rivas, V. 2015. Archivo CNCR.)

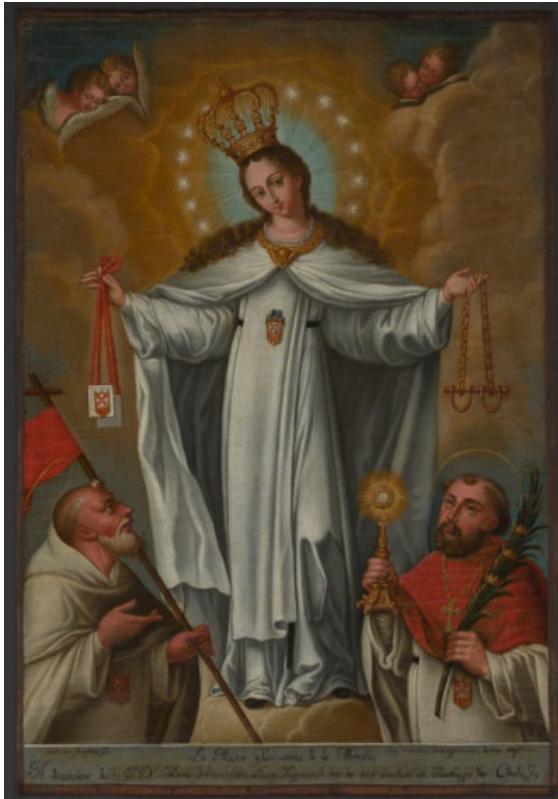
Anverso final. LFD1191.135. (Fotografía:  
Correa, C. 2017. Archivo CNCR)

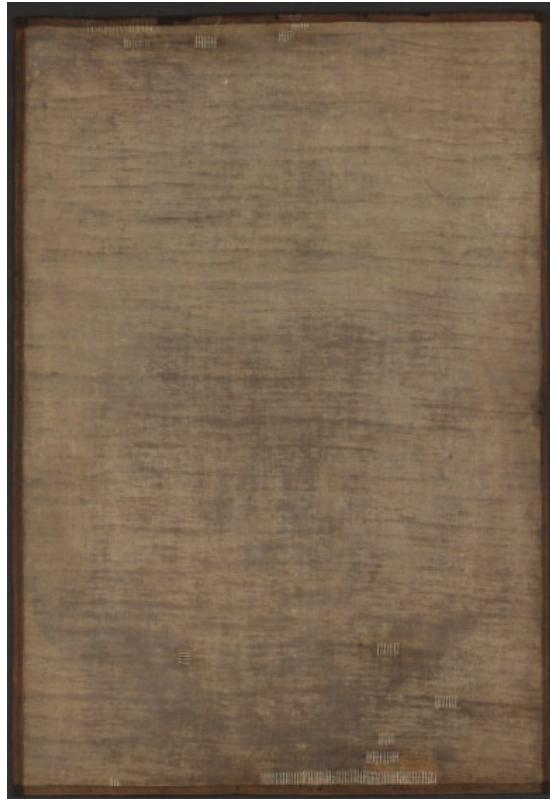
Reverso final. LFD1191.136. (Fotografía:  
Correa, C. 2017. Archivo CNCR)

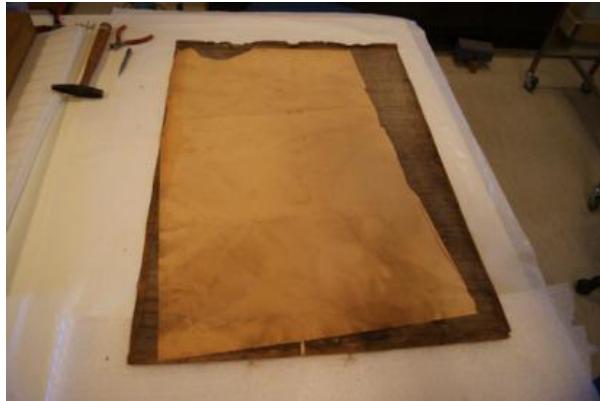
La tela no estaba adherida a un bastidor, si no que estaba clavada a una tabla que le servía de soporte. Al desmontar esta última para realizar una observación detallada, se descubrió que entre la madera y la tela se había puesto un pliego de papel, posiblemente para que no estuvieran en contacto directo, y que el soporte tenía en el contorno restos

Papel ubicado entre la tela y la madera.  
LPCD697.015. (Fotografía: Pérez, M. 2015.  
Archivo CNCR.)

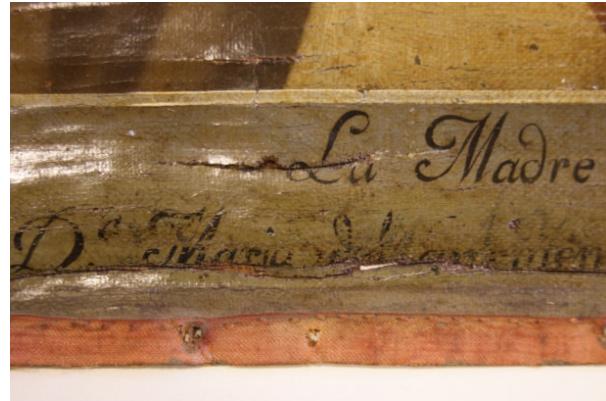
de un ribete de tela de color rojizo, que estaba cosido con hilo a la tela original. Era posible apreciar a simple vista las pequeñas puntadas, tanto en las zonas en las que se conservaba la cinta como en otras donde esta se había desprendido.

Detalle de la cinta que bordea la pintura. Es posible observar las puntadas con las que está cosida al soporte. LPCD697.032. (Fotografía: Pérez, M. 2015. Archivo CNCR.)

Finalmente, el desprendimiento de algunos segmentos de la cinta podría considerarse un deterioro, ya que su desaparición podría significar la pérdida de información sobre la técnica constructiva de este tipo de objetos (pintura enrollable).

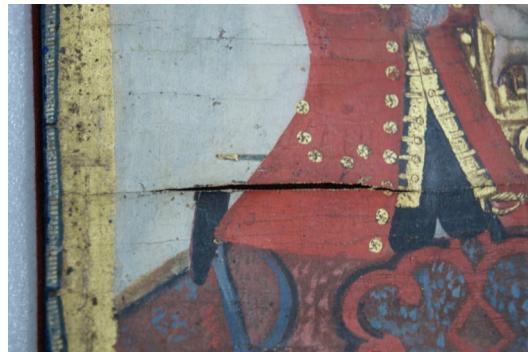
Detalle de rasgados horizontales.  
LPCD703.019. (Fotografía: Pérez, M. 2015.  
Archivo CNCR)

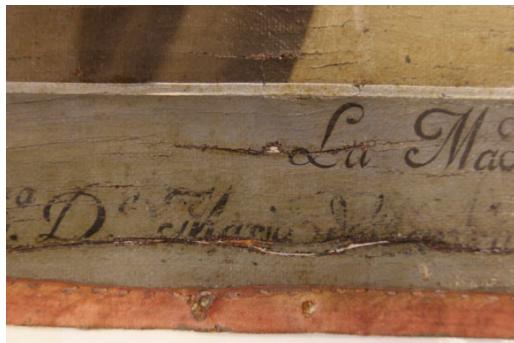
Una observación minuciosa del texto permitió observar varias zonas que parecían estar escritas sobre otra inscripción. En estos sectores la capa pictórica estaba más craquelada que en el resto del texto, y era muy evidente una diferencia de color entre las dos líneas de escritura, la que posiblemente se debe a la aplicación de una capa de pintura gris verdosa que se utilizó para cubrir la escritura inicial y reemplazar elementos. Se aprecian también indicios del texto subyacente, con lo que la lectura de la línea inferior es confusa, haciendo imposible definir el nombre subyacente.

Detalle de la diferencia de color entre las líneas del texto y cambios en este. LPCD697.170. (Fotografía: Pérez, M. 2015. Archivo CNCR)

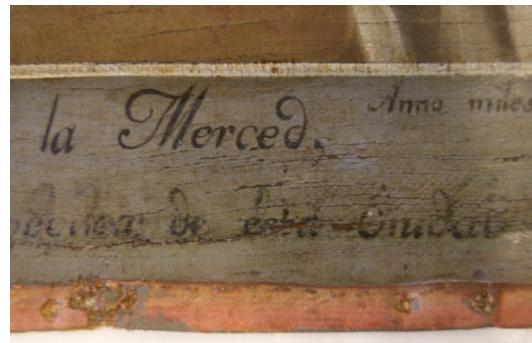
Detalle de la línea inferior del texto con cambios. LPCD697.172. (Fotografía: Pérez, M. 2015. Archivo CNCR)

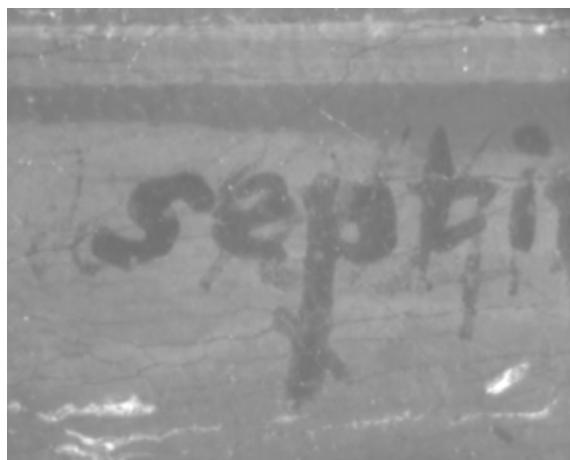
Con respecto a la fecha de creación, el texto indica, en letras, el año 1817 “anno millesimo octingentesimo desimo septimo” (sic). Sin embargo, parecía estar escrito sobre otro texto, y al observar con reflectografía IR fue posible identificar la fecha 1814 escrita con números en el mismo sector, donde a simple vista se veían indicios de una corrección. 1814 es el mismo año en que pintó las otras dos Vírgenes de la Merced).<sup>23</sup>

Reflectograma IR: Se observa la fecha 1814 bajo “séptimo” (Fotografía: Pérez, M. 2015. Archivo CNCR)

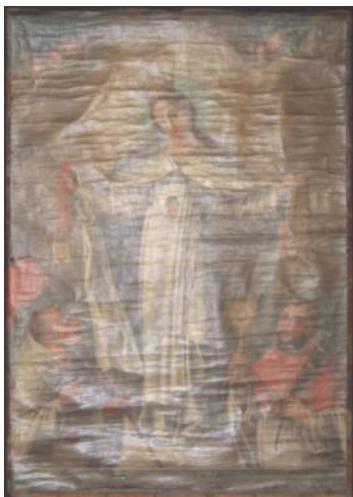
El soporte presenta deformaciones horizontales en toda su extensión, lo que genera una dificultad en la apreciación de la imagen, debido a los contrastes de luces y sombras que se producen.

Vista general de la obra con luz axial incidente. Se observan las deformaciones horizontales del soporte. LFD1191.047. (Fotografía: Correa, C. 2015. Archivo CNCR)

Luego de los estudios y análisis realizados a la obra y las discusiones mencionadas, se ha decidido no intervenir las deformaciones horizontales, ya que dan cuenta del uso original de la pintura. Sólo se intentará atenuar dos de ellas que están muy levantadas y podrían producir una grieta de mayores dimensiones en la capa pictórica.

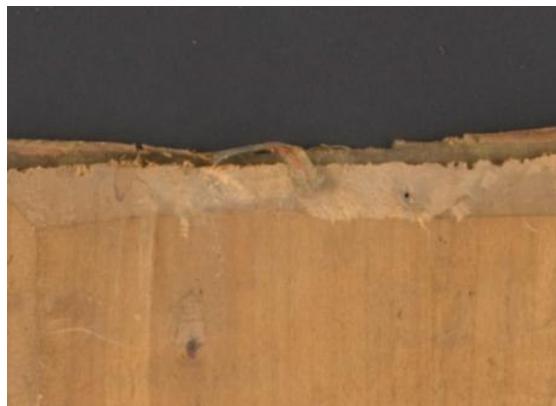
En el borde superior es posible ver algunos desprendimientos y faltantes del soporte.

Detalle de desprendimiento en el borde superior. LFD1191.004. (Fotografía: Rivas, V. 2015; edición: Pérez, M. 2015. Archivo CNCR)

Los desprendimientos y faltantes del borde superior no afectan la apreciación de la obra. Sin embargo, al menos los desprendimientos serían considerados un deterioro ya que podrían desprenderse totalmente, agrandando los faltantes, que si bien en este momento sólo se encuentran en el borde, podrían llegar a afectar la imagen.

La zona desprendida del borde superior fue adherida primero con poliamida textil en ambos bordes, de contacto, y luego se aplicaron costuras térmicas para reforzar la unión.

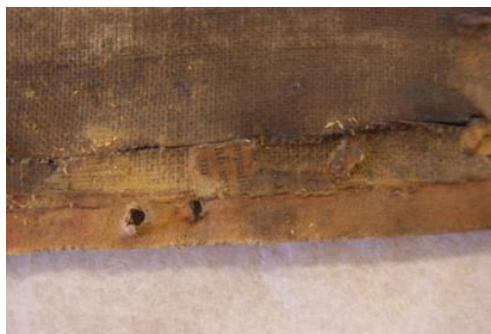
En el rasgado del borde inferior había dos parches de papel adheridos, que estaban muy rígidos y producían una deformación cóncava en la tela del soporte.

Detalle de un parche de papel en borde inferior. (Fotografía: Pérez, M. 2015. Archivo CNCR)

Luego se eliminaron los parches de papel que estaban deformando el rasgado del borde inferior, de forma mecánica y con hisopos de algodón húmedos para retirar los residuos de adhesivo.

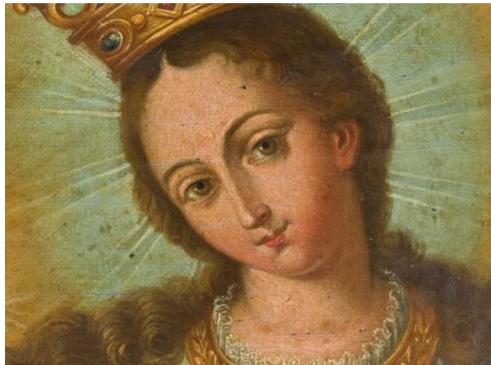
Es posible observar en distintos sectores de la obra pequeños faltantes de capa pictórica, en general de formas relativamente circulares. Estas pequeñas lagunas generan focos de atención que interrumpen la lectura, aunque no presentan pérdida de adherencia en los bordes, más bien, parecen tener relación con abrasiones.

Detalle de faltantes de capa pictórica en distintos sectores de la pintura.  
LFD1191.010. (Fotografía: Rivas, V. 2015. Archivo CNCR)

En los faltantes de capa pictórica y en las grietas de mayor tamaño se aplicó un resane de cola de conejo al 10 % y yeso de Bolonia para nivelar los estratos antes de reintegrar cromáticamente. Antes de la reintegración se aplicó un barniz de retoque Winsor & Newton para saturar los colores y aislar de la intervención posterior.

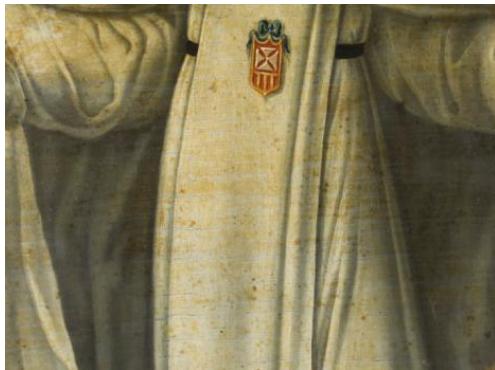
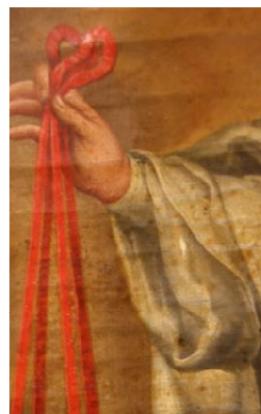
La capa de protección se encuentra oxidada, y esta alteración produjo un cambio estético en la pintura, dado que este estrato de protección se ha oscurecido y presenta un notorio amarillamiento. En los colores claros es más factible observar esta situación: en ellos se observan líneas horizontales de color ambarino, y manchas redondeadas del mismo color.

Detalle del barniz amarilleado y manchas. LFD1191.036. (Fotografía: Rivas, V. 2015. Archivo CNCR)

Detalle de manchas en el barniz. LPCD697.004. (Fotografía: Pérez, M. 2015, edición: Pérez, M., 2015. Archivo CNCR)

Por otra parte, una alteración como el amarillamiento del barniz si se consideró un deterioro, puesto que modificaba significativamente la paleta de colores utilizada por José Gil de Castro, produciendo además una disminución de la profundidad.

Posteriormente se hizo un test de solubilidad para seleccionar el solvente o mezcla de ellos más adecuado para eliminar el barniz. Se determinó que se utilizaría una mezcla de alcohol/isoctano 50/50 (Fd50v), alcohol isopropílico 100%, alcohol etílico en colores claros como blancos, carnaciones y fondo. El barniz sobre el texto fue retirado con sumo cuidado, evitando pasar sobre las letras. En el rojo se utilizó Fd70v (isoctano 70% alcohol 30%), que no eliminaba color.

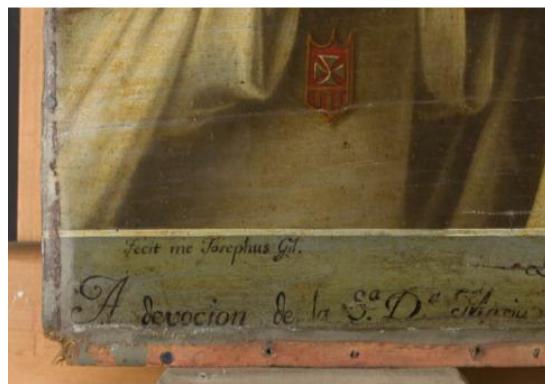
En diversos sectores del borde es posible observar que la cinta perimetral presenta faltantes y desprendimientos, los que podrían continuar desprendiéndose si no se protege, y en un caso extremo podrían desaparecer por completo, impidiendo comprender el uso original que tuvo esta pintura.

Detalle de faltantes en cinta perimetral, borde inferior y costado izquierdo. LFD1191.029. (Fotografía: Rivas, V. 2015. Archivo CNCR)

Al finalizar la exhibición de esta obra fue trasladada nuevamente al Laboratorio de Pintura, donde se le aplicó una cinta de crepelina de seda de color marrón, que protegerá de mayores pérdidas lo que queda de la cinta original, y a la vez completara visualmente las zonas donde esta se ha perdido. La crepelina se cortó en bandas del tamaño requerido, las que fueron dobladas para evitar el desflecamiento de los bordes, humedecidas y planchadas. Posteriormente fueron cosidas a la obra con hilo de seda utilizando una aguja quirúrgica. Se utilizaron las mismas perforaciones que se hicieron

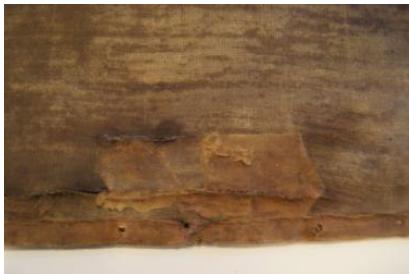
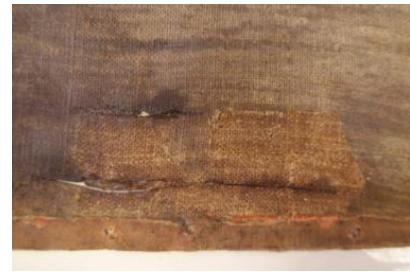
Detalle del parche adherido por el reverso, borde inferior. LPCD697.095. (Fotografía: Pérez, M. 2015. Archivo CNCR)

Después de la eliminación del parche. LPCD697.156. (Fotografía: Pérez, M. 2015. Archivo CNCR)

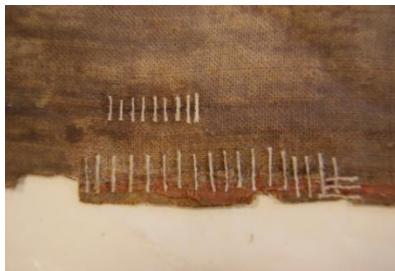
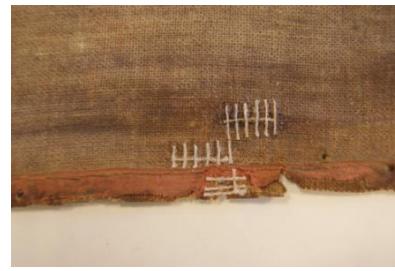
Detalle de costuras térmicas en borde superior. LPCD697.159. (Fotografía: Pérez, M. 2015. Archivo CNCR)

Detalle de costuras térmicas en borde superior. LPCD697.161. (Fotografía: Pérez, M. 2015. Archivo CNCR)

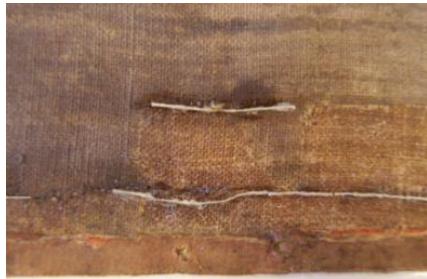
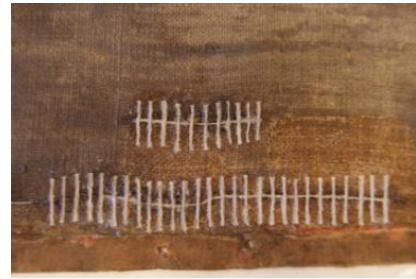
Detalle aplicación de hilos de lino en rasgados del borde inferior. LPCD697.157. (Fotografía: Pérez, M. 2015. Archivo CNCR)

Detalle costuras térmicas en rasgados del borde inferior. LPCD697.158. (Fotografía: Pérez, M. 2015. Archivo CNCR)

En los rasgados horizontales se aplicaron hilos de lino longitudinalmente para completar la estructura del soporte y luego se aplicaron costuras térmicas, en ambos casos utilizando poliamida textil como adhesivo.

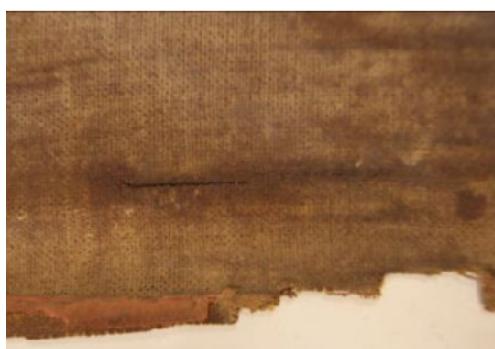
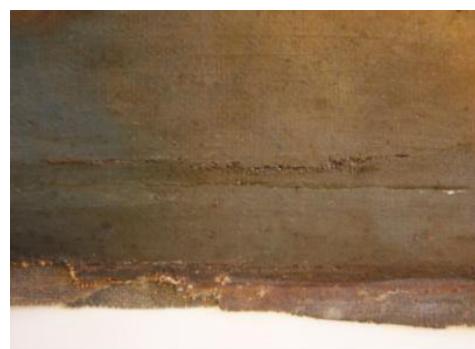
Detalle de faltante de soporte en borde superior, vista reverso. LPCD697.154. (Fotografía: Pérez, M. 2015. Archivo CNCR)

La misma zona después de aplicar parches superpuestos, vista anverso. (LPCD697.179. (Fotografía: Pérez, M. 2015. Archivo CNCR)

Mientras la obra estuvo en exhibición se aplicaron temporalmente unos pequeños parches en los faltantes del borde superior, adheridos levemente con poliamida textil y pintados con pigmentos Maimeri para recrear un color similar al de la tela del borde. La idea de estos parches era que pudieran ser desprendidos fácilmente, tanto si se decidía poner injertos adecuados como si se elegía dejar los faltantes tal como están. Finalmente se decidió dejar los faltantes, ya que su presencia no afecta estructuralmente la obra, sólo de forma estética. Sin embargo, al aplicar la cinta de crepelina de seda estos son mucho menos visibles.

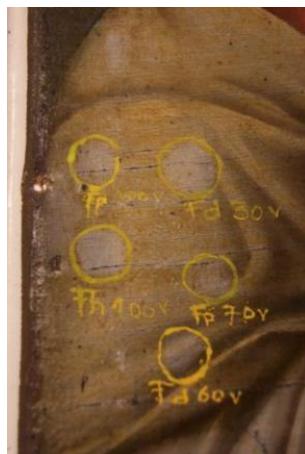
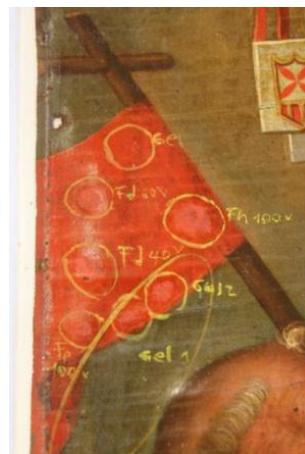
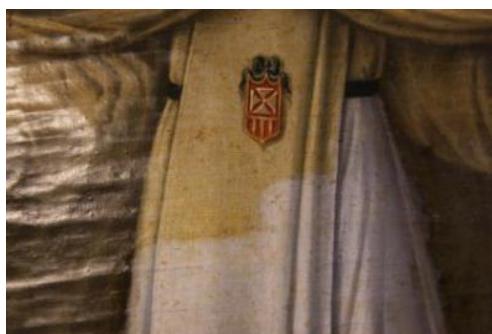
Test de solubilidad en color blanco.  
LPCD697.145. (Fotografía: Pérez, M. 2015. Archivo CNCR)

Test de solubilidad en color rojo.  
LPCD697.146. (Fotografía: Pérez, M. 2015. Archivo CNCR)

Avance proceso de eliminación del barniz en vestido de la Virgen. LPCD697.149. (Fotografía: Pérez, M. 2015. Archivo CNCR)

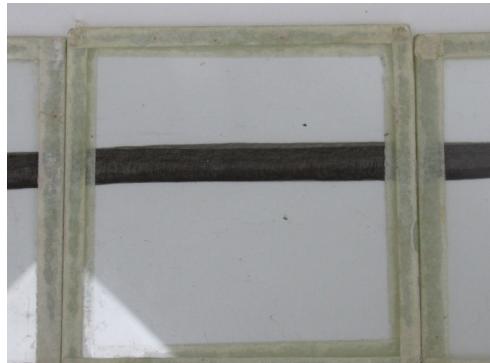
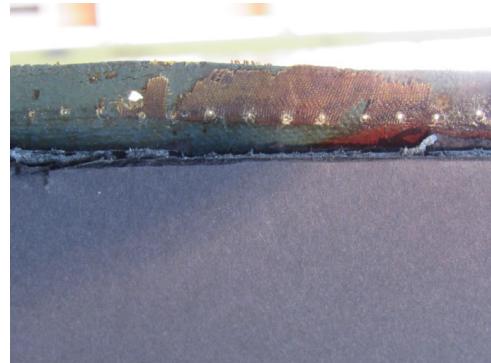
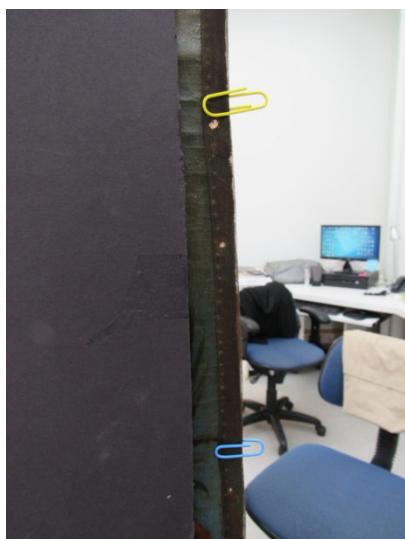
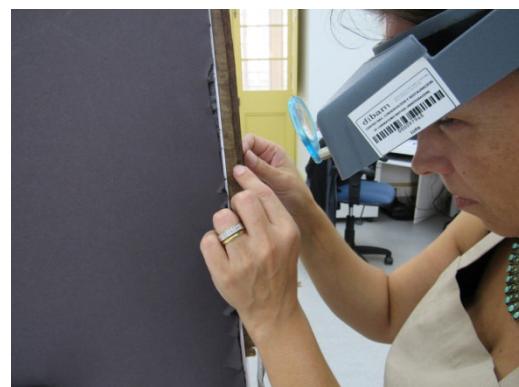
Preparación de la cinta de protección de crepelina de seda. LPCD697.257.  
(Fotografía: Pérez, M., 2017. Archivo CNCR)

Detalle de perforaciones para coser la cinta de crepelina. LPCD697.252.  
(Fotografía: Pérez, M. 2017. Archivo CNCR)

Aplicación de la cinta de crepelina de seda. LPCD697.261. (Fotografía: Pérez, M. 2017. Archivo CNCR)

Aplicación de la cinta de crepelina de seda. LPCD697.240. (Fotografía: Pradenas, C. 2017. Archivo CNCR)

para coser el hilo original, sólo fue necesario volver a abrir las ya que estaban tapadas con barniz.

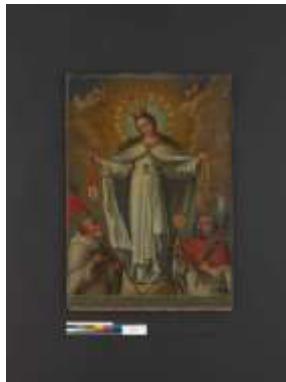
Anverso inicial sin marco (Rivas, V.  
2015)

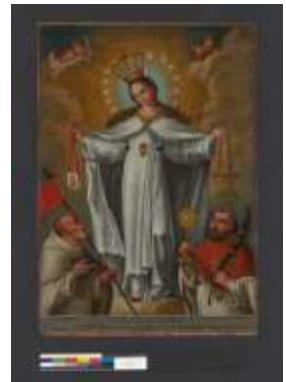
Anverso final (Rivas, V. 2015)

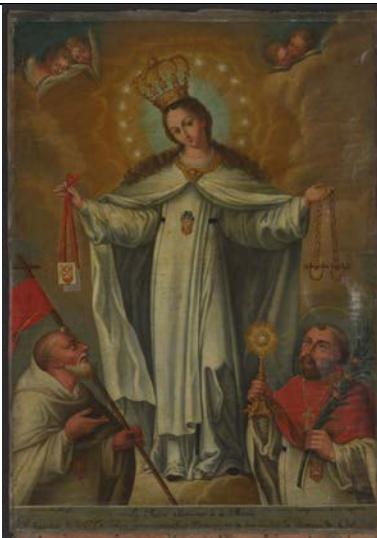
Vista general, antes de la restauración.  
(Fotografía: Rivas, V. 2015. Archivo CNCR)

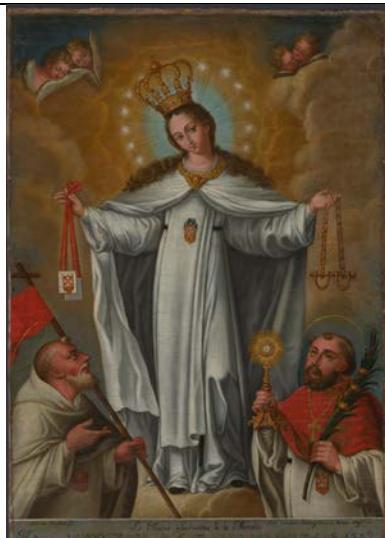
Vista general, después de la restauración.  
(Fotografía: Rivas, V. 2015. Archivo CNCR)

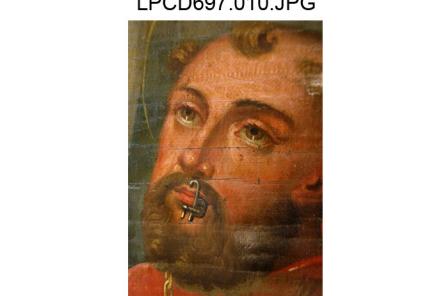
LPCD697.013.JPG

En las crestas o zonas más altas de las deformaciones se observan fisuras y grietas, las que siguen la forma horizontal de estas. En los casos más graves, algunas se han transformado en rasgados al fracturar también la fibra del soporte.

Detalle de las grietas horizontales.  
LPCD697.013. (Fotografía: Pérez, M.  
2015. Archivo CNCR)

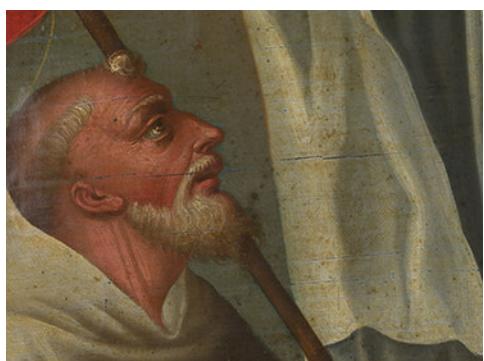
LFD1191.37.JPG

- LFD1191.037: Grieta horizontal y manchas en el barniz. Rivas, V.
- LFD1191.038: Grieta horizontal y manchas en el barniz 2. Rivas, V.
- LFD1191.039: Grieta horizontal y manchas en el barniz 3. Rivas, V.
