INFORME DE INTERVENCIÓN

Pintura de Caballete
Retrato de Doña Carmen Alcalde y Velasco
(Raymond Monvoisin 1843)

Laboratorio de Pintura
Centro Nacional de Conservación y Restauración

10 de Mayo de 2018
Santiago de Chile

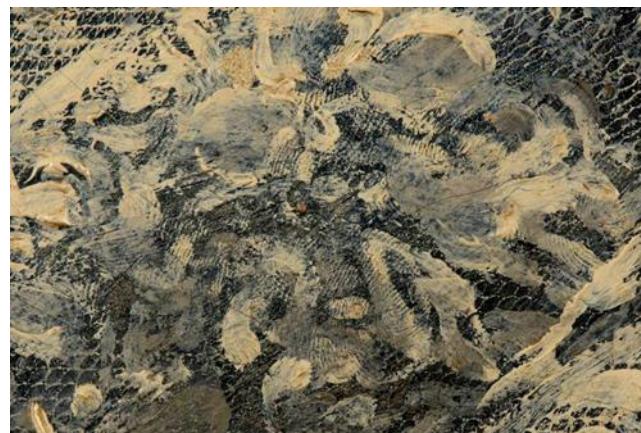
: Óleo aplicado en pinceladas de larga, mediana y cubrientes en la mayor parte de la ejecución, existiendo además pinceladas más cortas y concisas en zonas como el rostro y parte del fondo que podría también corresponder a un trabajo posterior al tiempo de ejecución. Superficie de una topografía bastante irregular pero muy brillante. Se observan trabajos por impronta finos y detallados en las texturas de las gasas¹⁸ y los encajes que, según las estratigrafías LPC-215-07 y 08 podrían estar afinadas luego con un estrato superior de color, seguramente por detalles a pincel. La presión de la estampa en plano o con la gasa doblada pudo ser trabajada con rodillo y con presión manual como puede observarse en huellas dactilares que han quedado impresas en la textura.

Detalle
impresión
de huellas
LFD1428.56
(Pérez, T.
2018)

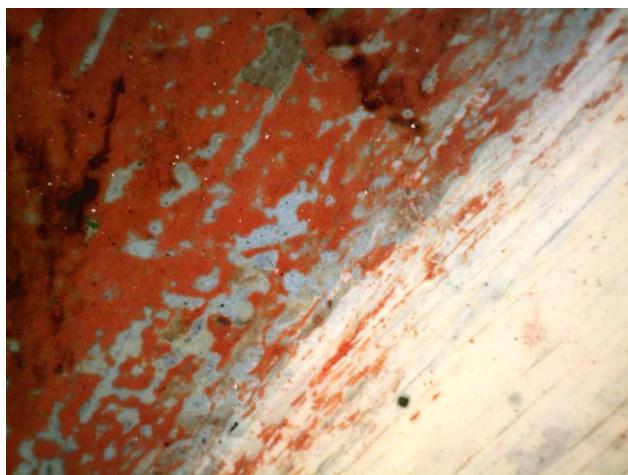
estratos intermedios de algunas de las muestras, como la LPC-215.02 en el fondo a la derecha, se puede observar una mayor fluorescencia probablemente por una mayor presencia de aglutinante, lo que podría indicar el uso de veladuras durante la ejecución. Se aprecian pequeñas superposiciones del fondo sobre la figura y zonas de transparencias o abrasiones que dejan entrever tonalidades verdosas y azuladas bajo el tono rojizo del fondo, lo que podría indicar este trabajo velado con superposición de tonos.

Detalle de la visibilidad de tonalidades superpuestas
LPCD817.001
(Soler, N.
2017)

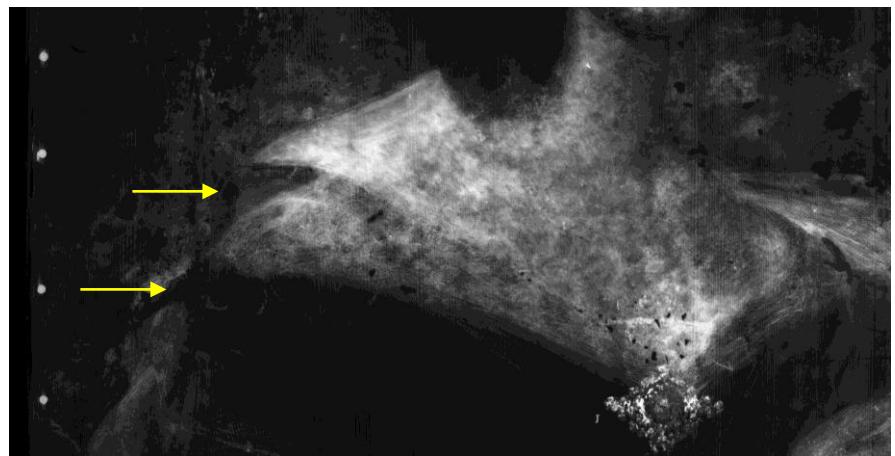
Al menos algún rasgo de la ejecución queda evidenciado a través de la foto de Rayos X, donde se puede observar un arrepentimiento o modificación en el hombro izquierdo que fue

modificado quedando finalmente a mayor altura que el derecho y favoreciendo la sensación de giro corporal de la figura.

Detalle arrepentimiento en la ubicación y curvatura del hombro.
LFD1428.50 (Correa.C. 2017)

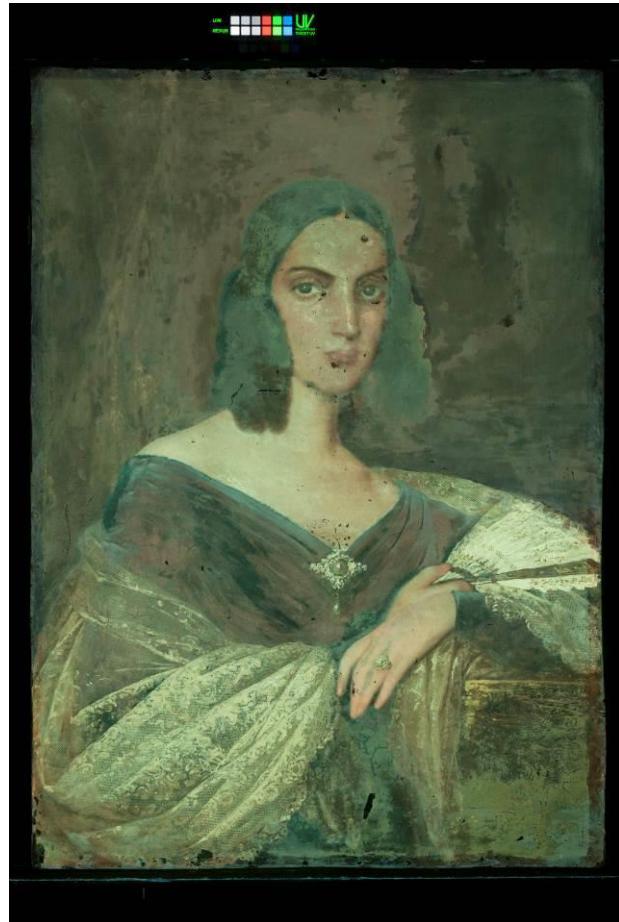
: Capa de barniz grueso, la mayoría de las estratigrafías muestran al menos tres últimos estratos translúcidos correspondientes al acabado de protección con capas sumadas en el transcurrir de la obra en el tiempo. Se observan pequeñas irregularidades en el brillo con zonas mates que coinciden con algunas intervenciones anteriores. El aspecto es muy brillante, pudiendo ser además de por el barniz, por la cantidad de capas de repinte oleoso que ha ido suavizando la superficie pese a las irregularidades de las superficies.

Imagen tomada a través de la inducción de fluorescencia de rayos ultravioleta.

Observar las irregularidades tonales del fondo, los matices verdosos y rosados y las intervenciones anteriores.

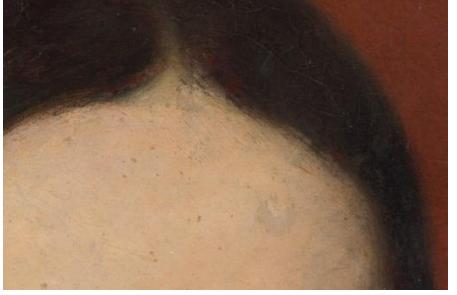
Detalle inicial ojo izquierdo. Edición de LFD1428.35 (Pérez, T, 2016)	Detalle inicial frente. LFD1428.34 (Pérez, T, 2016)	Inicial general con marco. LFD1428.01 (Ormeño, L, 2016)

Problema	Método	Técnica	Materiales	Resultado
Desajuste cromático	Reintegración	Puntillismo	Pigmentos al barniz	Ajuste tonal de las áreas.
Brillo irregular	Barnizado puntual	Rigattino	Barniz de retoque	Ajuste de las áreas mates.

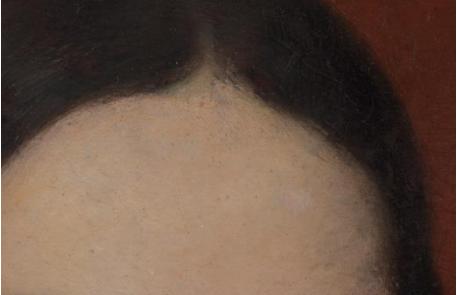
Detalle final ojo izquierdo. Edición de LFD1428.84 (Pérez, T, 2018)	Detalle final frente. LFD1428.83 (Pérez, T, 2018)	Final general con marco. LFD1428.78 (Ormeño, L, 2018)

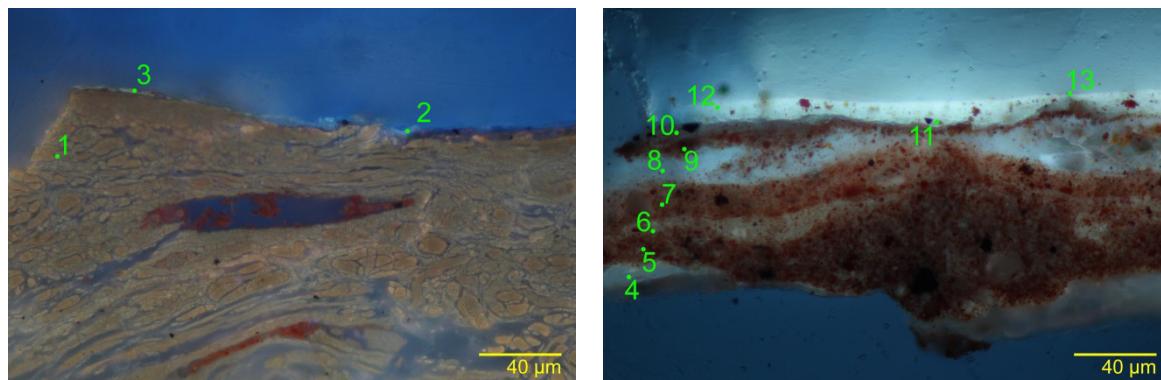
Figura 3. Corte estratigráfico de la muestra LPC-215-02; estratos más internos (izquierda) y estratos más externos bajo luz UV (500X). (Archivo fotográfico CNCR. Fotógrafo: T. Aguayo, 2018)

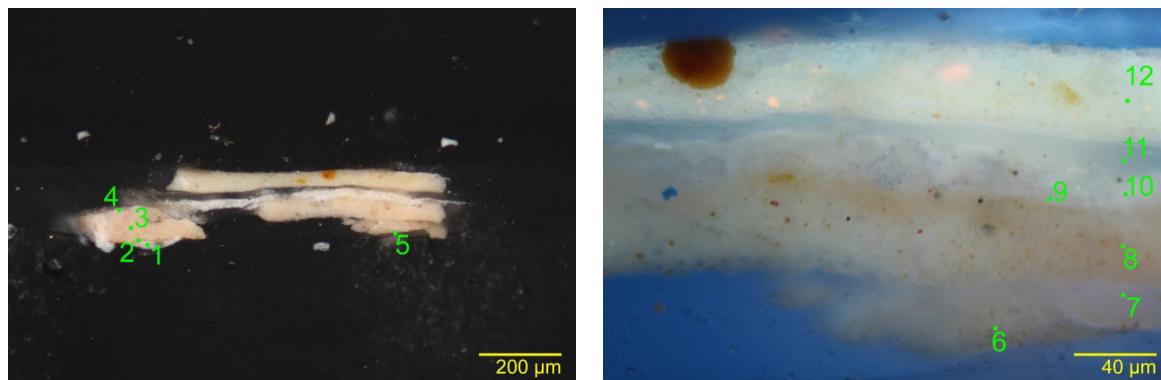
Al lado izquierdo de la muestra se observa un grupo de 4 estratos separados del resto de la estratigrafía. A pesar de que cuentan con características comunes con el resto de la estratigrafía, no es posible afirmar que sea el mismo estrato que continua al lado derecho de la muestra, por lo tanto, se numeran como estratos independientes. Adicionalmente, por la emisión fluorescente sobre los estratos superiores y por las fotos de la muestra previo al montaje, se intuye que el barniz se perdió en el montaje. La muestra presenta 12 estratos (figura 4):

Figura 4 Corte estratigráfico de la muestra LPC-215-03, bajo luz incidente polarizada (100X; izquierda) y luz UV (500X; derecha). (Archivo fotográfico CNCR. Fotógrafo: T. Aguayo, 2018)

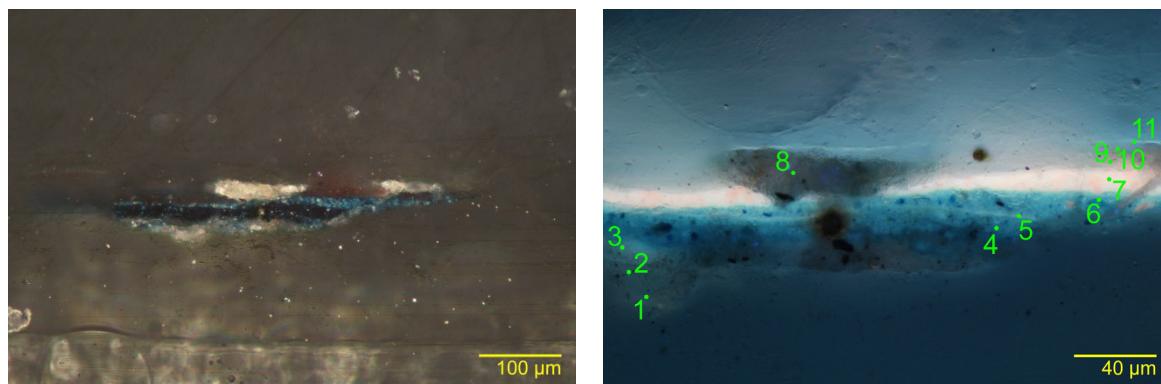
Algunos de los estratos superiores resultaron parcialmente alterados en el proceso de preparación de la muestra. Debido a las características de la muestra, la mayoría de los estratos solo son distinguibles bajo luz UV. Es posible observar 11 estratos (figura 5):

Figura 5. Corte estratigráfico de la muestra LPC-215-04, bajo luz incidente polarizada (200X; izquierda) y luz UV (500X; derecha). (Archivo fotográfico CNCR. Fotógrafo: T. Aguayo, 2018)

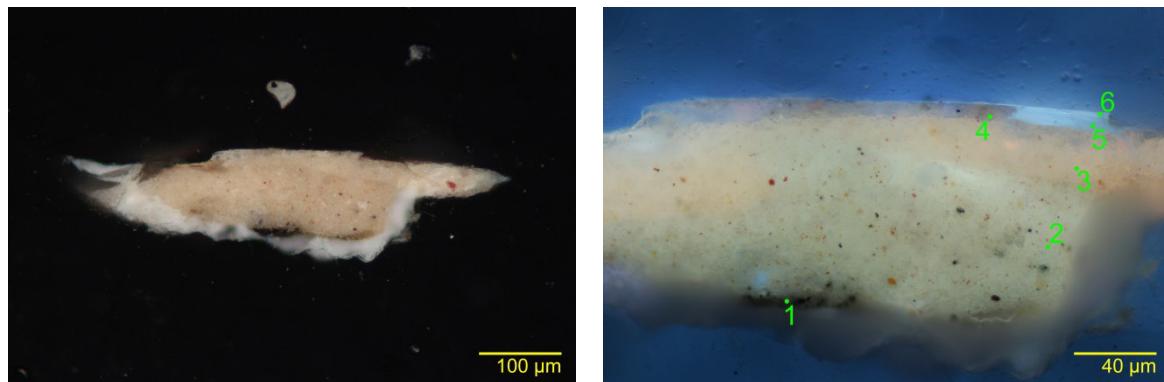
La muestra resultó alterada luego del proceso de preparación de la estratigrafía. Lo que parece un primer estrato blanco corresponde a resina del montaje. Es posible observar 6 estratos (figura 6):

Figura 6 Corte estratigráfico de la muestra LPC-215-05, bajo luz incidente polarizada (200X; izquierda) y luz UV (500X; derecha). (Archivo fotográfico CNCR. Fotógrafo: T. Aguayo, 2018)

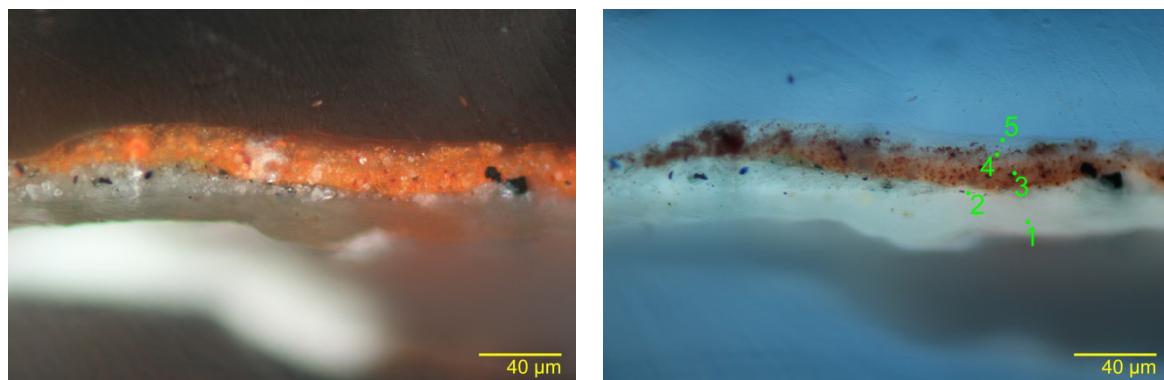
La muestra resultó alterada luego del proceso de preparación de la estratigrafía. Es posible observar 5 estratos (figura 7):

Figura 7. Corte estratigráfico de la muestra LPC-215-06, bajo luz incidente polarizada (500X; izquierda) y luz UV (500X; derecha). (Archivo fotográfico CNCR. Fotógrafo: T. Aguayo, 2018)

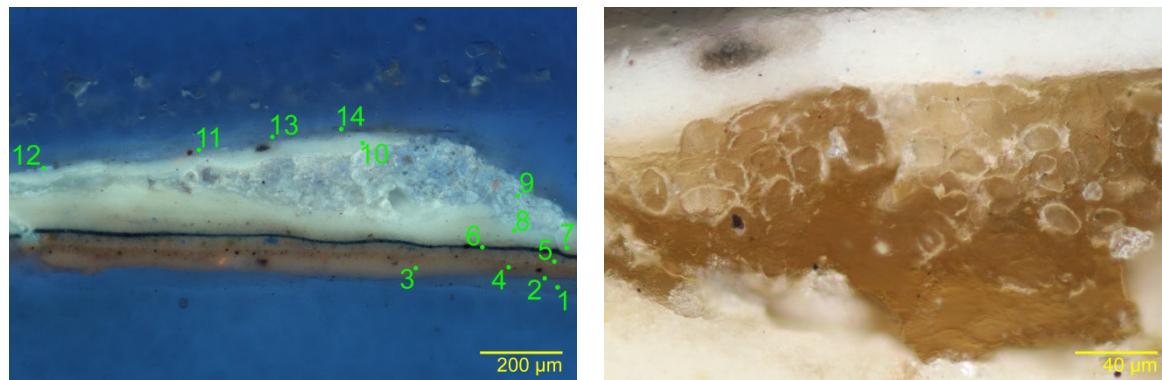
La muestra presenta un hilo en sus estratos superiores. Se logra observar 14 estratos (figura 8):

Figura 8. Corte estratigráfico de la muestra LPC-215-07, bajo luz UV (100X; izquierda) y luz incidente polarizada (500X; derecha). (Archivo fotográfico CNCR. Fotógrafo: T. Aguayo, 2018)

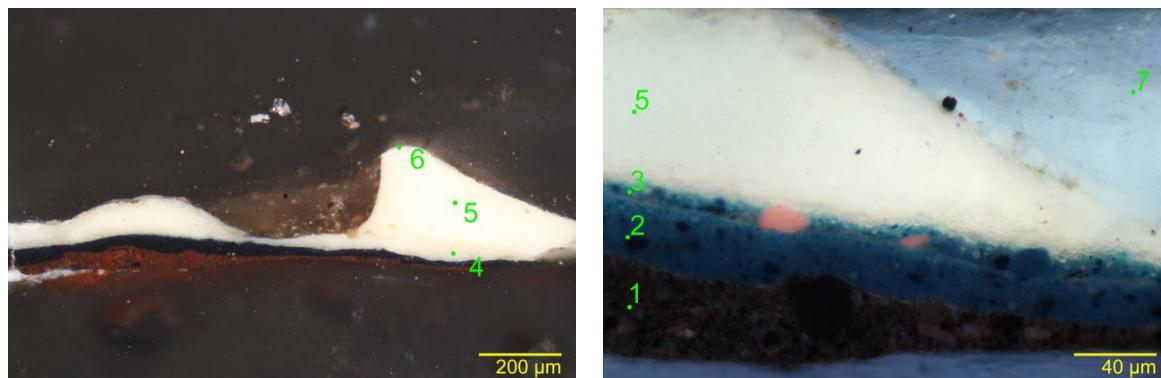
La muestra resultó alterada tras el proceso de montaje, principalmente en la zona inferior. Es posible observar 7 estratos (figura 9):

Figura 9. Corte estratigráfico de la muestra LPC-215-08, bajo luz incidente polarizada (100X; izquierda) y luz UV (500X; derecha). (Archivo fotográfico CNCR. Fotógrafo: T. Aguayo, 2018)

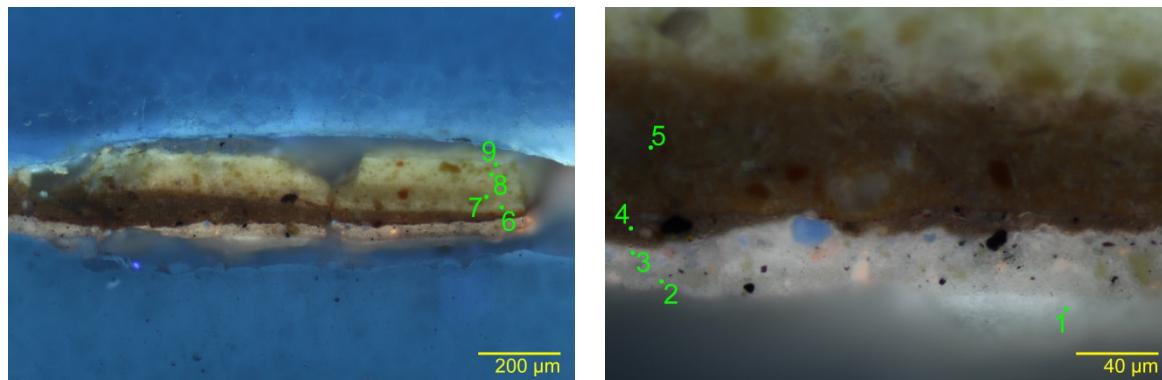
La muestra resultó muy afectada durante el proceso de montaje. Sin embargo es posible observar la mayor parte de los estratos aunque los primeros y los últimos no muestran sus alturas reales. Debido a esta alteración, todos los estratos aparecen discontinuos. En total se observan 8 estratos (figura 10):

Figura 10. Corte estratigráfico de la muestra LPC-215-09, bajo luz UV (100X; izquierda) y luz UV (500X; derecha). (Archivo fotográfico CNCR. Fotógrafo: T. Aguayo, 2018)

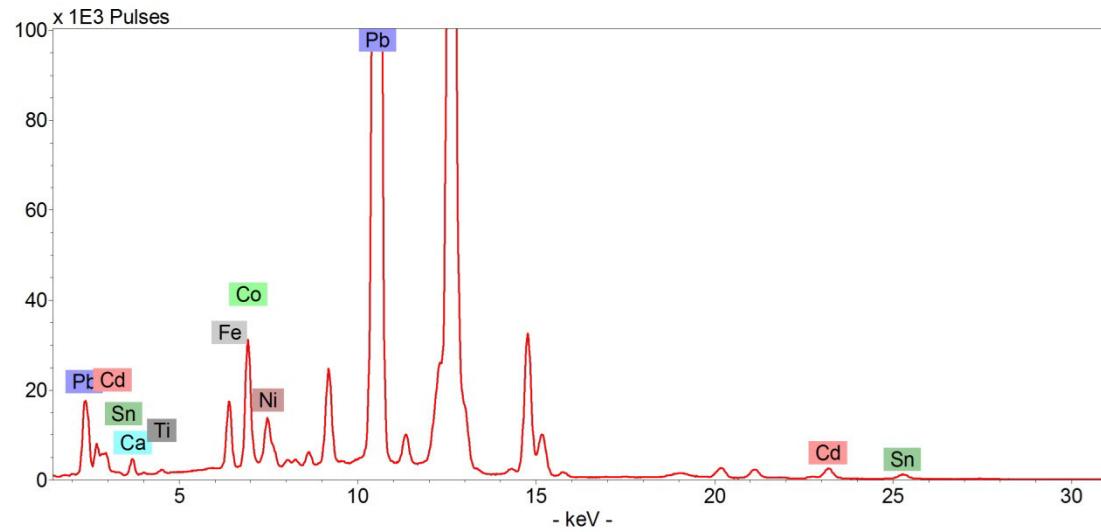
En el espectro (figura 18) se observan con mayor intensidad las señales del plomo (Pb) y cobalto (Co), y con menor intensidad las de silicio (Si), cadmio (Cd), estaño (Sn), calcio (Ca), titanio (Ti), hierro (Fe) y níquel (Ni).

Figura 18. Espectro p-XRF de la muestra LPC-215-17 (Archivo fotográfico CNCR. Analista: T. Aguayo, 2018).

y del fosforo, que podrían estar relacionadas con un pigmento laca que emite la fluorescencia rosada anaranjada y con el pigmento negro de carbón, respectivamente. El fosforo está directamente relacionado con el origen animal de los pigmentos negros de carbón, y se observa también en la muestra LPC-215-12. Para el color azul claro, se observa la presencia de un pigmento en base de cobalto (figura 18).

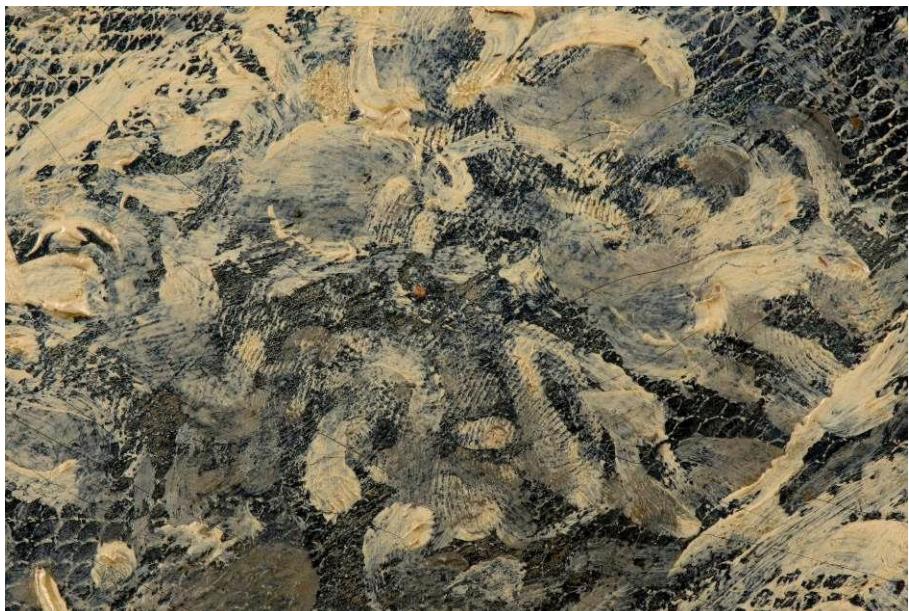
: Óleo aplicado en pinceladas de larga y mediana longitud y cubrientes en la mayor parte de la ejecución. Superficie de una topografía bastante irregular pero muy brillante. Se observan trabajos por impronta finos y detallados en las texturas de las gasas y los encajes que, según las estratigrafías LPC-215-07 y 08 podrían estar afinadas luego por detalles a pincel. La presión de la estampa en plano o con la gasa doblada pudo ser trabajada con rodillo y con presión manual como puede observarse en huellas dactilares que han quedado impresas en la textura.

Detalle impresión de huellas LFD1428.56 (Pérez, T. 2018)

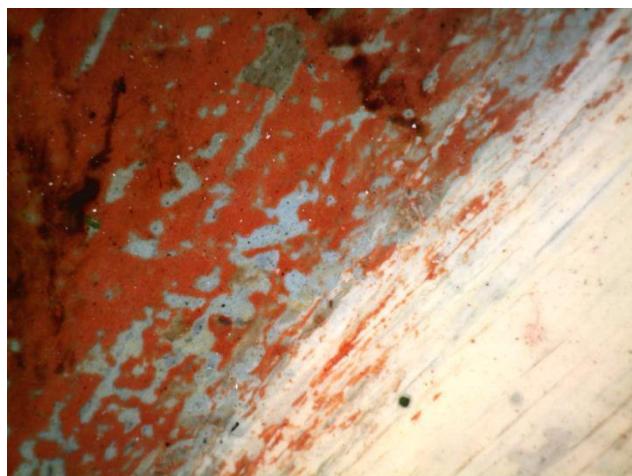
LPCD817.001
(Soler, N. 2017)

Densidad de la capa pictórica de aspecto grueso y texturizado principalmente en las pedrerías de las joyas. En los encajes por el contrario el trabajo ha debido ser con poca pintura bien repartida y bien espesa para poder definir bien los perfiles del engasado. En el resto la pintura podemos observar gran densidad y pinceladas fundidas formando los planos. En los estratos intermedios de algunas de las muestras, como la LPC-215.02 se puede observar una mayor fluorescencia probablemente por una mayor presencia de aglutinante lo que podría indicar el uso de veladuras durante la ejecución. Se aprecian pequeñas superposiciones del fondo sobre la figura y zonas de transparencias que dejan entrever tonalidades verdosas y azuladas bajo el tono rojizo del fondo.

Detalle de la visibilidad de tonalidades superpuestas

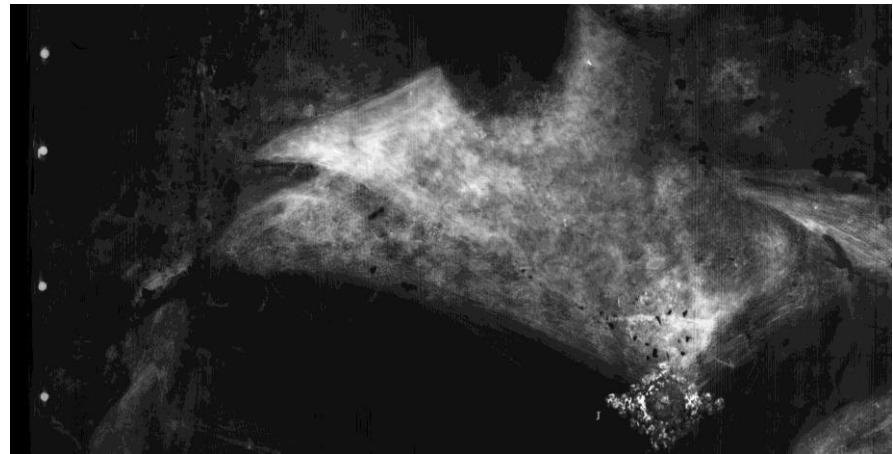
Las estratigrafías no permiten determinar un patrón de praxis en la ejecución de la pintura puesto que las muestras tomadas, evidencian un alto grado de intervenciones posteriores por posibles pérdidas y repintes. Si se observan algunos estratos translúcidos intermedios que podría ser barniz bajo los repintes y en otros casos capas intermedias de barniz. Sin embargo, al menos algún rasgo de la ejecución queda evidenciado a través de la foto de Rayos X, donde se puede observar un arrepentimiento en el hombro izquierdo el cual fue modificado quedando finalmente a mayor altura que el derecho y favoreciendo la sensación de giro corporal de la figura.

Detalle arrepentimiento en la ubicación y curvatura del hombro.
LFD1428.50 (Correa.C. 2017)

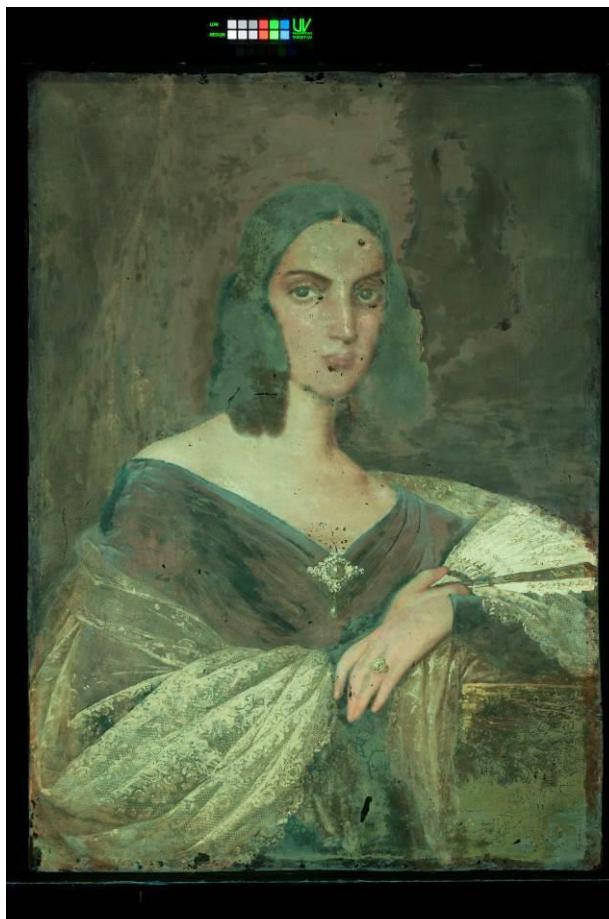
: Posible estrato de barniz grueso. Se observan pequeñas irregularidades en el brillo con zonas mates que coinciden con algunas intervenciones anteriores. En los resultados de análisis se observan hasta tres capas finales de barniz. El aspecto es muy brillante, pudiendo ser además de por el barniz, por la cantidad de capas de repinte oleoso que ha ido suavizando la superficie pese a las irregularidades.

Imagen tomada a través de la inducción de fluorescencia de rayos ultravioleta.

Observar las irregularidades tonales del fondo, los matices verdosos y rosados y las intervenciones anteriores.

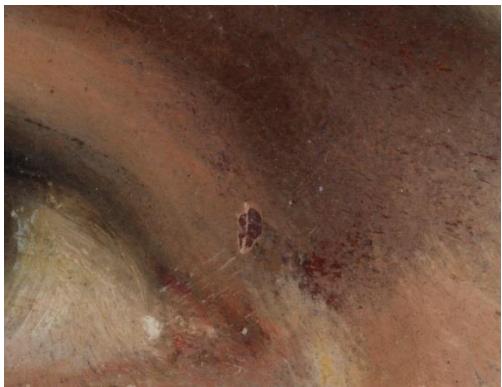
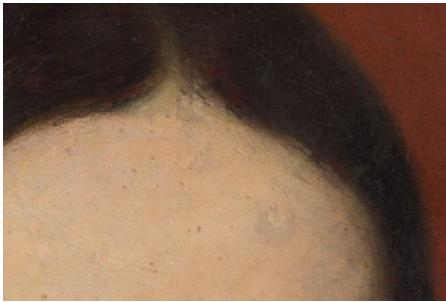
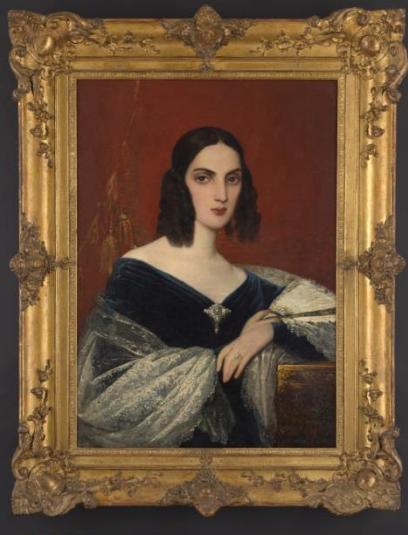
Detalle inicial ojo izquierdo. Edición de LFD1428.35 (Pérez, T, 2016)	Detalle inicial frente. LFD1428.34 (Pérez, T, 2016)	Inicial general con marco. LFD1428.01 (Ormeño, L, 2016)

Problema	Método	Técnica	Materiales	Resultado
Desajuste cromático	Reintegración	Puntillismo	Pigmentos al barniz	Ajuste tonal de las áreas.
Brillo irregular	Barnizado puntual	Rigattino	Barniz de retoque	Ajuste de las áreas mates.

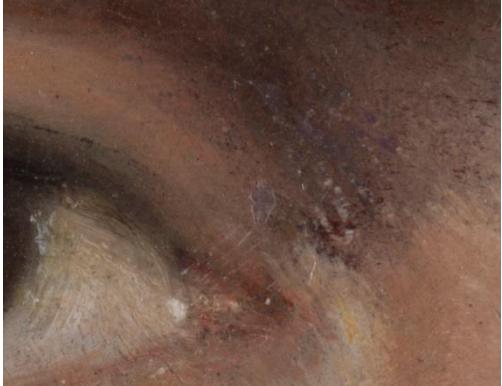
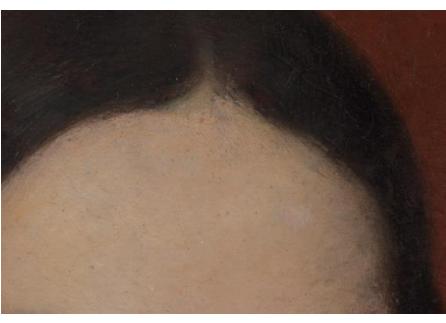
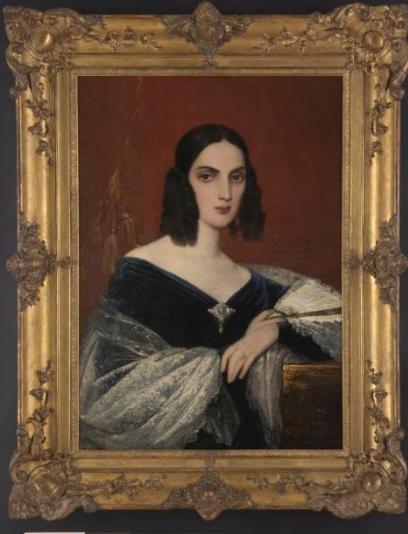
Detalle final ojo izquierdo. Edición de LFD1428.84 (Pérez, T, 2018)	Detalle final frente. LFD1428.83 (Pérez, T, 2018)	Final general con marco. LFD1428.78 (Ormeño, L, 2018)

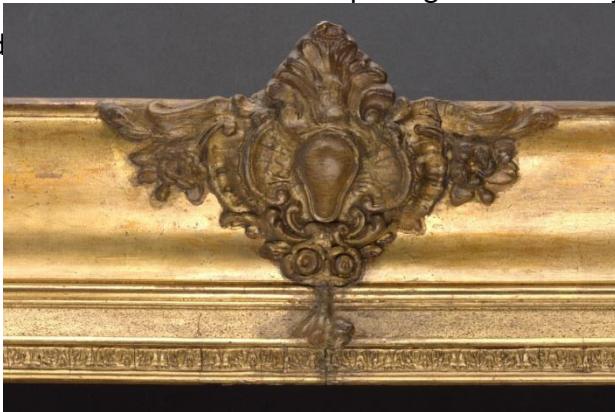
Foto inicial decoración centro montante. LFD1428.13
(Ormeño, L. 2018).

Montantes: Bueno. No se observan deterioros importantes, si algunas grietas y fisuras en las molduras, especialmente en la calle que se encuentra ornamentada por una greca. En las decoraciones del centro se observa pérdidas de pequeños elementos decorativos como flores y hojas pequeñas.

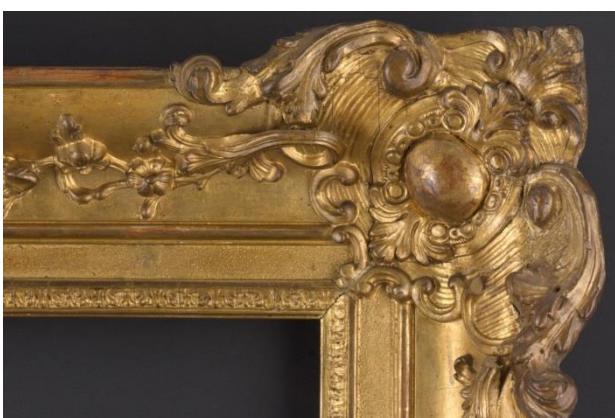
Inicial esquina superior derecha. LFD1428.08
(Ormeño, L.2018)

Esquinas: Bueno. Presentan fisuras y grietas en todas las decoraciones. Se observa en dos de las esquinas perdidas de parte de la ornamentación.

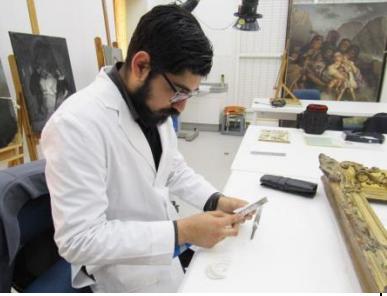
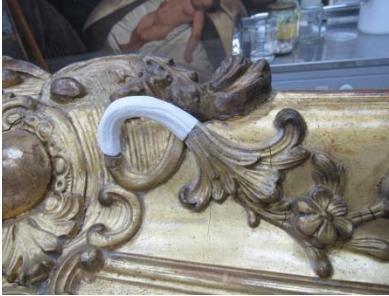
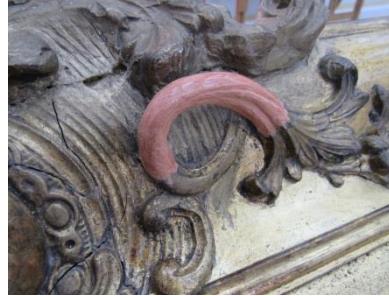
Ajuste volumétrico en réplicas. LPCD818.020 (León, C. 2018)	Adhesión de réplicas LPCD818.023 (Azócar, D. 2018)	Aplicación de Bol en réplicas. LPCD818.037 (Azócar, D. 2018)

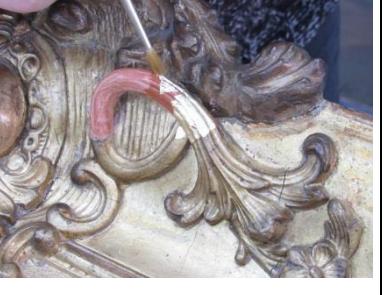
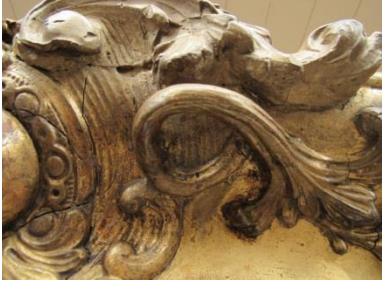
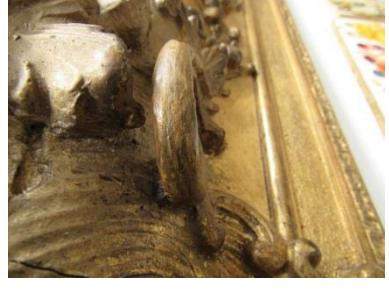
LPCD818.039 (Azócar, 2018)Aplicación de dorado	D. Reintegración cromática. LPCD818.047 (Azócar, D. 2018)	Reintegración cromática. LPCD818.048 (Azócar, D. 2018)

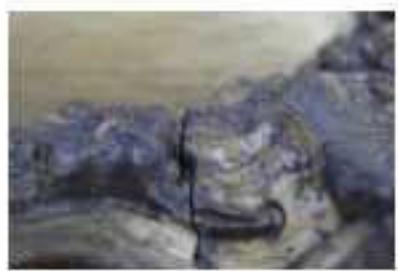
LPCD818.001.JPG

Grietas moldura. LPCD818.001 (León, C. 2018)

LPCD818.001: Grieta en angulo unión moldura. León Beach, C.

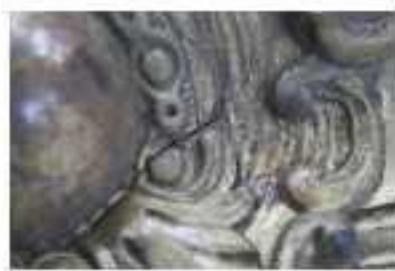
LPCD818.002.JPG

LPCD818.002: Grieta ornamentación. León Beach, C.

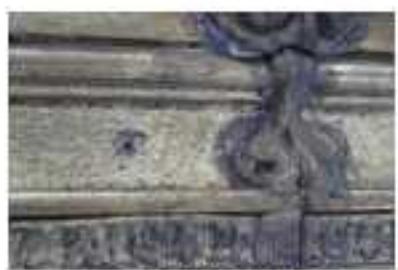
LPCD818.013.JPG

Fisuras y grietas. LPCD818.013 (León.C.2018).
