**INFORME DE INTERVENCIÓN**

Retrato de doña Julia Codesido Oyaye de Mora  
Raymond Monvoisin / 1790-1870

Laboratorio de Pintura  
Centro Nacional de Conservación y Restauración

10 de Abril de 2013  
Santiago de Chile

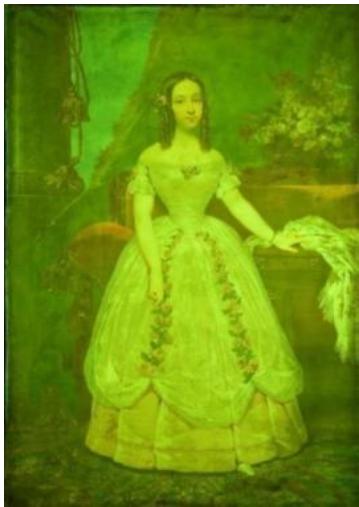
Entre los análisis practicados se encuentran la fotografía de fluorescencia visible inducida por luz UV que mostró una capa de protección relativamente uniforme (Imagen 1) y por el reverso se aprecian múltiples manchas de escurrimiento y una mancha de color blanco ubicada sobre la cabeza de la retratada, que fluoresce en un color más anaranjado (Imagen 2). De igual modo, se realizó una fotografía con luz rasante que registró las diversas deformaciones del plano presentes en la pintura (Imagen 3).

Imagen 1: Fotografía inicial de fluorescencia UV, anverso (Ormeño L. 2012) Cota LFD 834.03

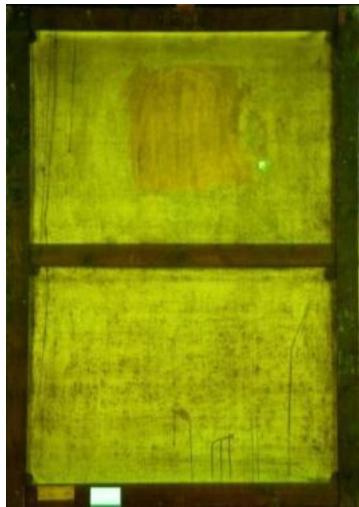
Imagen 2: Fotografía inicial de fluorescencia UV, reverso (Ormeño L. 2012) Cota LFD 834.04

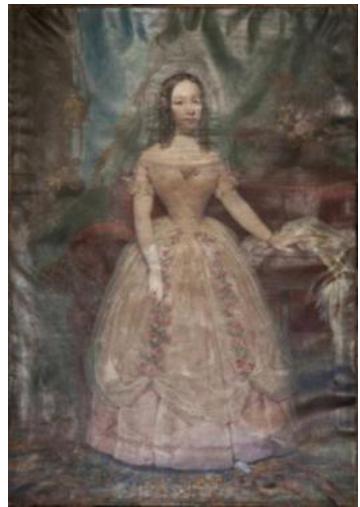
Imagen 3: Fotografía inicial con luz rasante, anverso (Ormeño L. 2012) Cota LFD 834.30

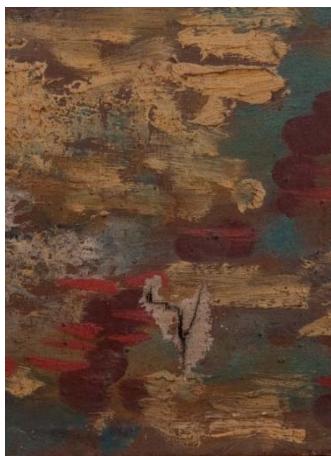
Rasgado de soporte (Ormeño, L. 2012) Cota LFD 834.17

En cambio los rasgados, faltantes, abrasiones y pérdida de adherencia de la base de preparación y/o capa pictórica al estrato subyacente, han sido considerados deterioros secundarios debido a que solo ponen en riesgo la estabilidad parcial de algunos estratos de la obra, sin embargo deben ser estabilizados para impedir su avance y que se transformen en deterioros relevantes.

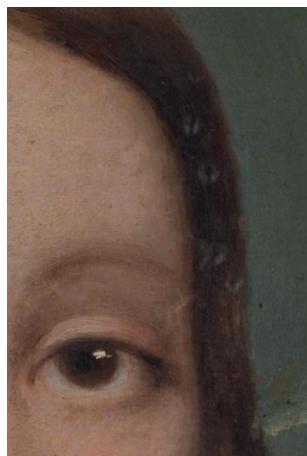
Pérdida de adherencia al estrato subyacente, manifestado en pequeñas burbujas (Ormeño, L. 2012)  
Cota LFD 834.18

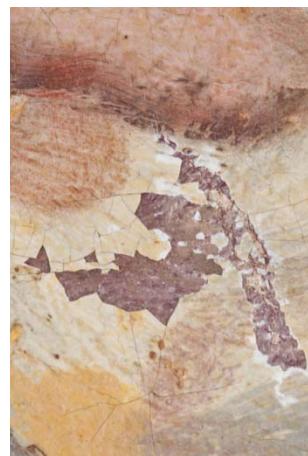
Faltante de capa pictórica (Ormeño, L. 2012) Cota LFD 834.19

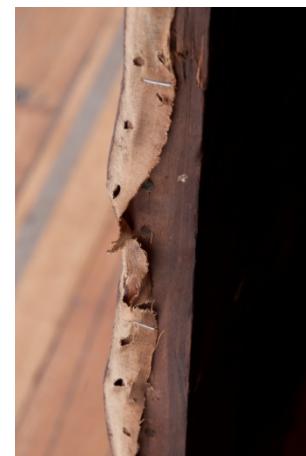
Soporte destensado (Ormeño, . 2012) Cota LFD 834.23

En general la obra se encuentra en regular estado de conservación. El destensado del soporte y las deformaciones del plano han sido considerados deterioros de primera importancia, debido a que ponen en riesgo la estabilidad estructural de la obra, además de interferir de forma importante en la lectura estética de la misma.

Falta de tensión	Tensado de la obra	Sujeción de los orlos a los bordes del bastidor	Pinzas de tensar y grapas	Se logró, recuperando la unidad formal de la obra
Suciedad superficial	Eliminación de	Limpieza en seco	Goma de migas y	Se logró, evitando la

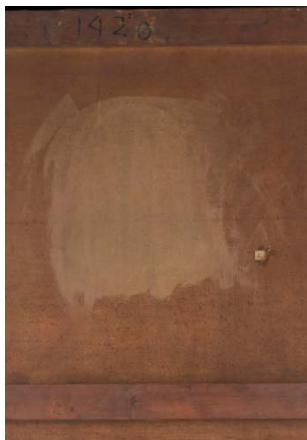
Detalle, suciedad adherida, mancha blanca en el reverso (Ormeño, L. 2013)

Y finalmente la suciedad superficial, la suciedad adherida como manchas de escurrimiento, el amarillamiento de la capa de protección y las diferencias de brillo han sido considerados deterioros de menor importancia debido a que no ponen en riesgo la estabilidad estructural de la obra y solo interfieren en la lectura estética del objeto.

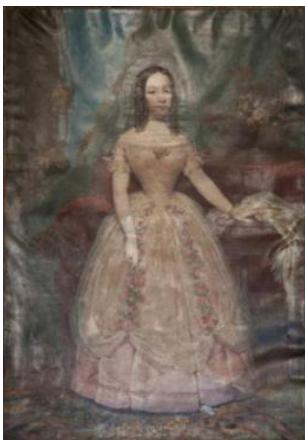
Fotografía con luz rasante, deformaciones del plano (Ormeño, L. 2012) Cota LFD 834.30

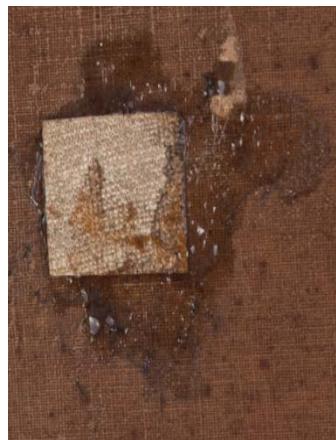
Parche adherido en el reverso (Ormeño, L. 2012) Cota LFD 834.28

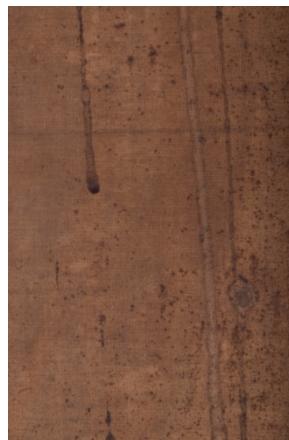
Detalle, manchas de escurrimiento en el soporte (Ormeño, L. 2012) Cota LFD 834.25

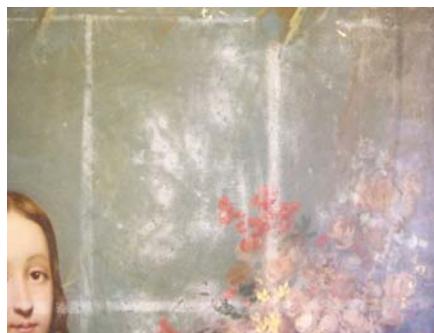
Detalle de manchas blancas en la capa de protección o pasmados (Reveco, G. 2012) Cota LPCD 558.012

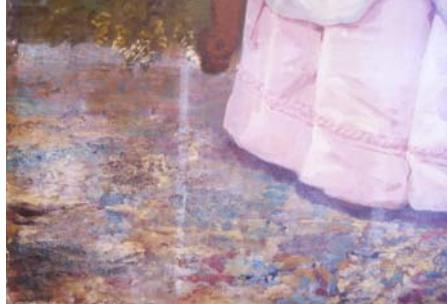
Detalle de manchas blancas o pasmados (Reveco, G. 2012) Cota LPCD 558.016

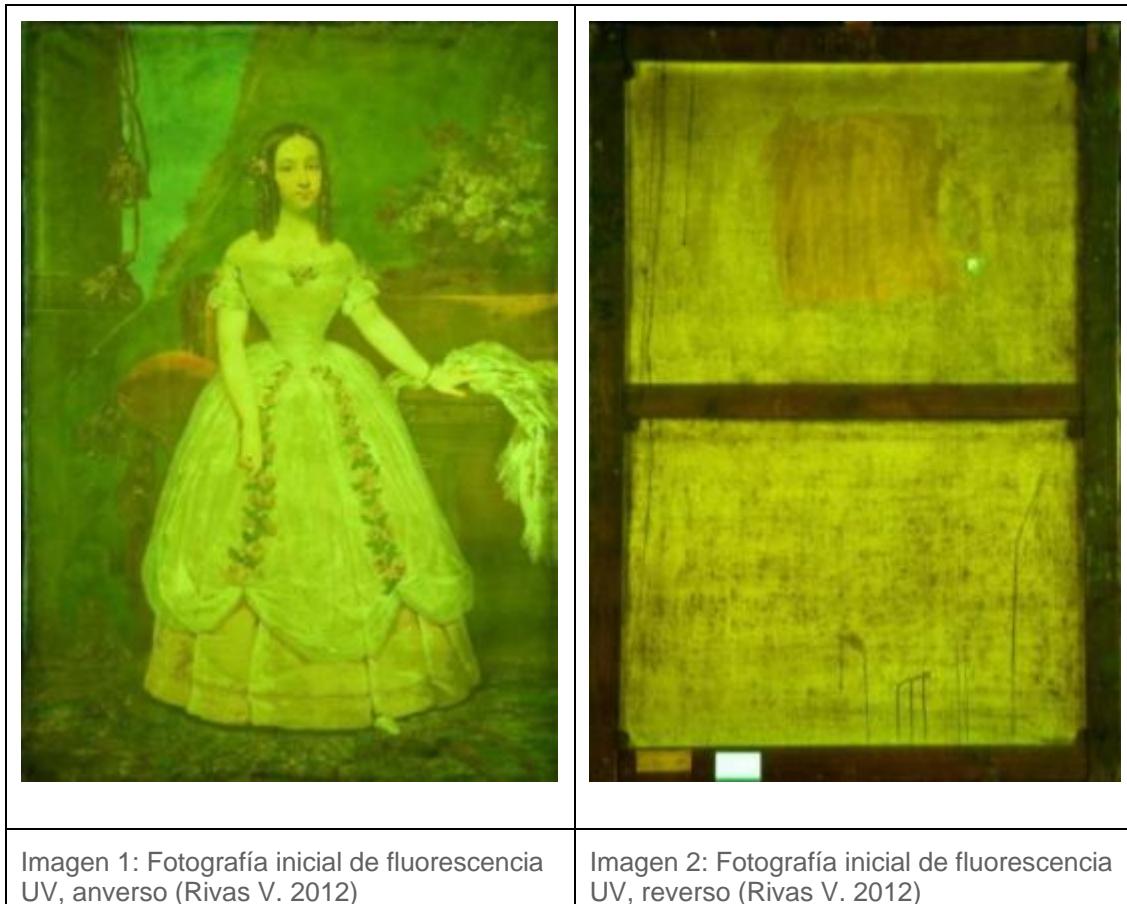
La fotografía UV del reverso (Imagen 2) refleja claramente las manchas de escurrimento observadas con luz visible, al igual que una gran mancha en la zona central de la mitad superior de la obra, que fluoresce levemente más anaranjada (Imagen 3).

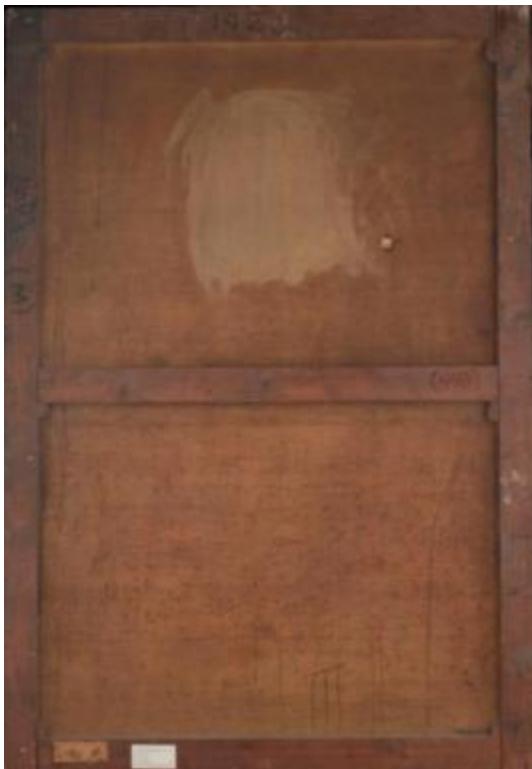
Imagen 3: Fotografía inicial con luz normal,  
reverso (Rivas V. 2012)

Mediante este análisis se evidenció con claridad una gran mancha oscura que rodea la cabeza de la retratada (Imagen 6), la que además es posible observar en la fotografía inicial del reverso (Imagen 3).

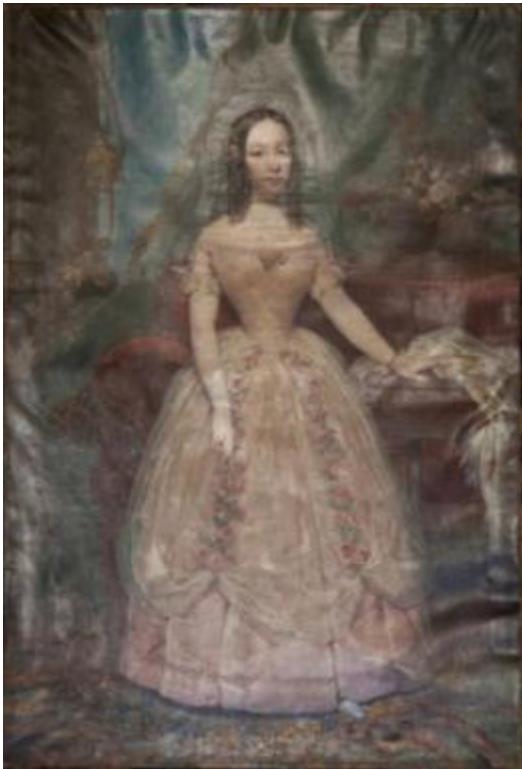
Imagen 4: Fotografía inicial con luz rasante,  
anverso (Rivas V. 2012)

La fotografía con luz rasante da cuenta de múltiples deformaciones del plano en diversas direcciones y distribuidas por toda la obra (Imagen 4).

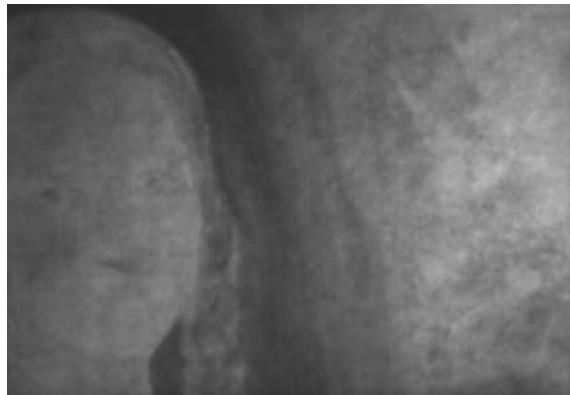
Imagen 5: Transmitografía IR, mancha oscura alrededor de la cabeza (Pérez M. 2012)

Con la transmitografía IR también se observaron la gran mancha oscura que rodea la cabeza de la retratada y algunas finas líneas de pinceladas demarcatoria en el vestido de la niña (Imagen 12).

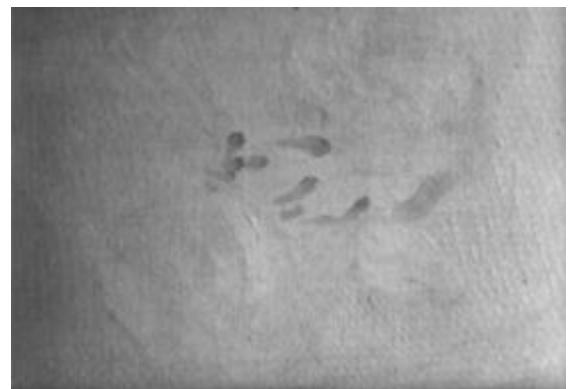
Imagen 9: Reflectografía IR, firma del artista y faltantes de capa pictórica (Pérez M. 2012)

También es posible observar algunas manchas de color más claro, a un cortado de la firma del autor y en la pequeña mesa ubicada en el borde derecho de la obra (Imagen 9), las que pueden deberse a faltantes de base de capa pictórica y lo que vemos en color blanco es la base de preparación.

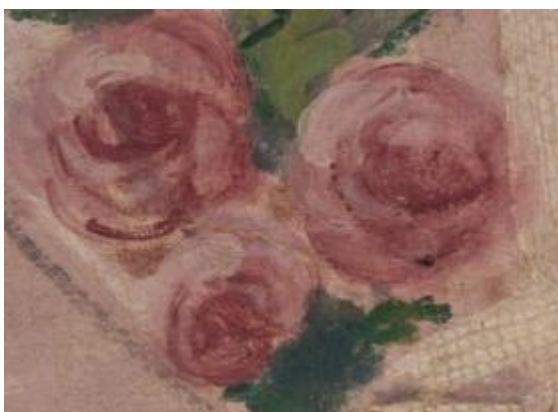
Imagen 11: Detalle de flores en el vestido (Rivas, V. 2012)

Se observó también que algunos colores se hacen transparentes con esta radiación, como es el caso de algunos rosados aplicados en las flores del vestido (Imágenes 10 y 11).

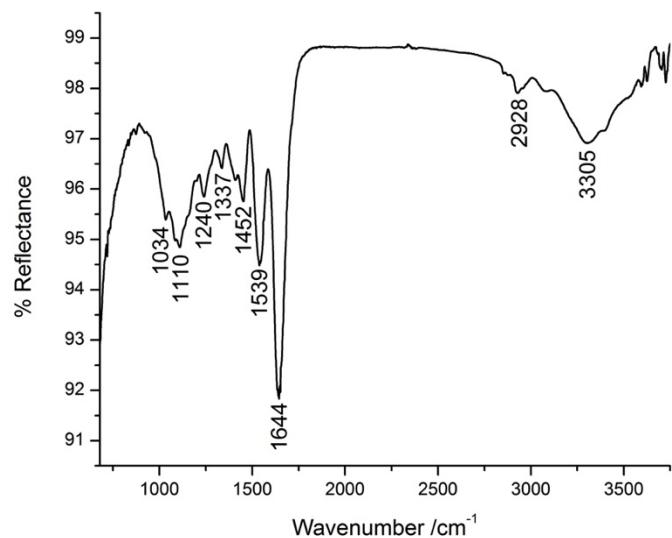
Figura 10. Espectro IR de la muestra LPC-156-10.

Resultado: Se observa que el espectro contiene las señales características de las proteínas que son: 3305, 1644, 1539, 1452, 1337 y 1240  $\text{cm}^{-1}$ . Esto implica que el material usado para pegar el parche trasero corresponde a una cola. Es posible además observar señales que se pueden atribuir a aluminosilicatos (1110 y 1034  $\text{cm}^{-1}$ )

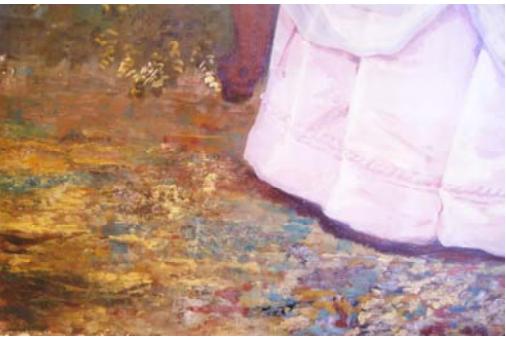
Detalle de zona pasmada (Reveco, G. 2012)	Detalle de reactivación del barniz (Reveco, G. 2012)

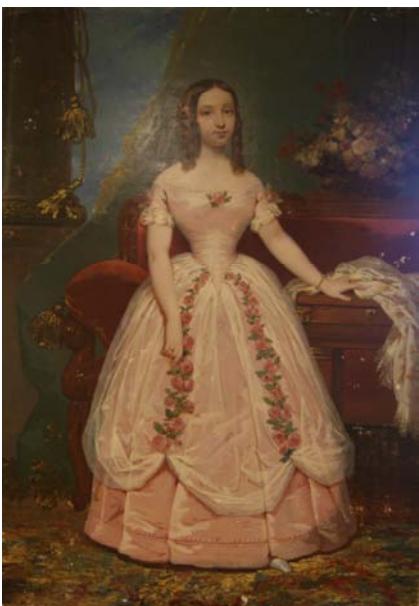
La obra luego de la aplicación de una nueva capa de protección y la nivelación de estratos (Reveco, G. 2013)

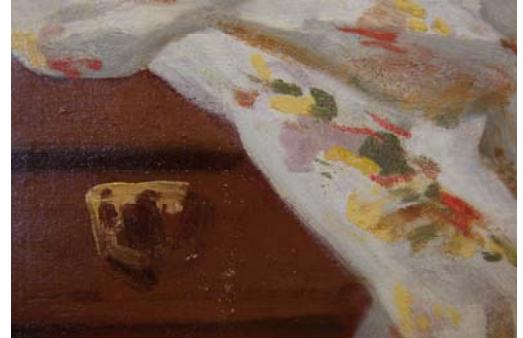
Detalle de faltante de nivelación de estratos en el manto (Reveco, G. 2012)	Detalle de reintegración cromática en el manto (Reveco, G. 2013)
