FICHA CLÍNICA N° 059

Mesa Oriental 24.83.1276

Artfacto

13 Noviembre 2017

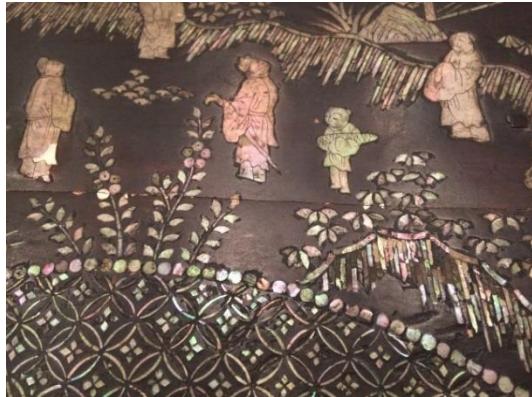
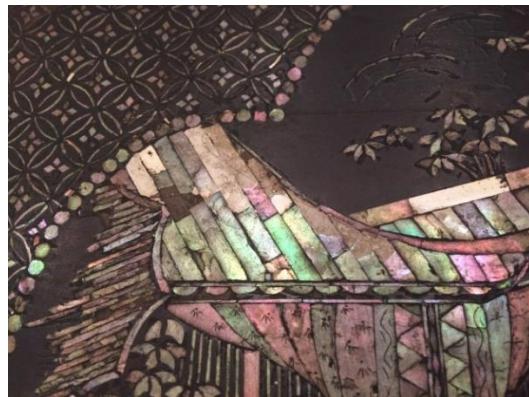
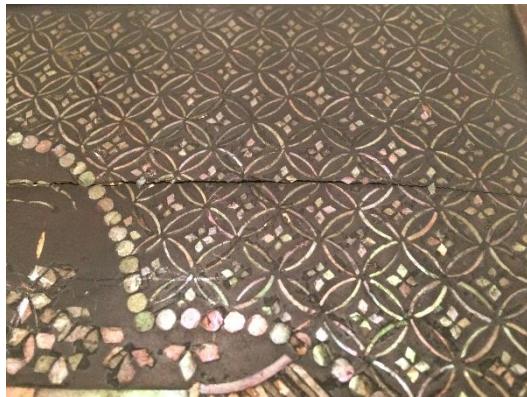
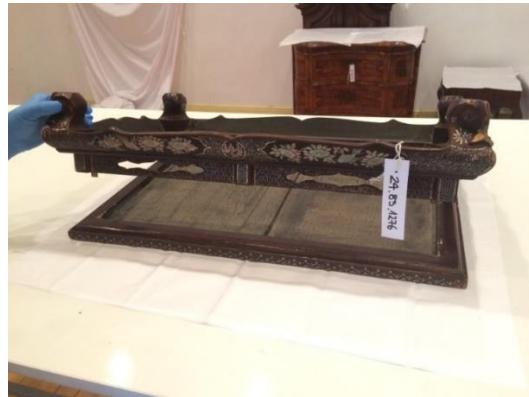
REGISTRO VISUAL

- Presenta suciedad superficial y adherida, fisuras en la superficie.
- Se observan faltantes en la decoración (nácar).
- Posee además faltantes el borde de la cubierta, en las cuatro esquinas del soporte y en la zona superior de las patas.
- Debido a intervención anterior, la pieza presenta clavos mal adheridos y no adecuados en el interior de la cubierta, (tres clavos) esta se encuentra semi desprendida.
- Se observa barniz oxidado y sucio en la cubierta.

- Regular estado de conservación.
- Suciedad superficial y adherida.
- Presenta faltantes en la superficie y en el soporte.
- Fisuras en la cubierta.
- La cubierta se encuentra suelta, adherida parcialmente con clavos.

2. Limpieza química del nácar con alcohol etílico al 96%
3. Limpieza general con aguarrás vegetal con mezcla de hidrocarburos (bencina blanca), proporción 1:2
4. Retiro de clavos de intervención anterior que se encuentran bajo la cubierta y fijación de ésta con cola de conejo.
5. Reintegros cromáticos con pigmentos naturales en faltantes del borde de la cubierta.
6. Aplicación de cera Cosmolloid diluida en mezcla de hidrocarburos (bencina blanca), proporción 40% como protección de la pieza.
