## FICHA CLÍNICA N° 063

Arcón 24.02.18

Artfacto

Diciembre 2017

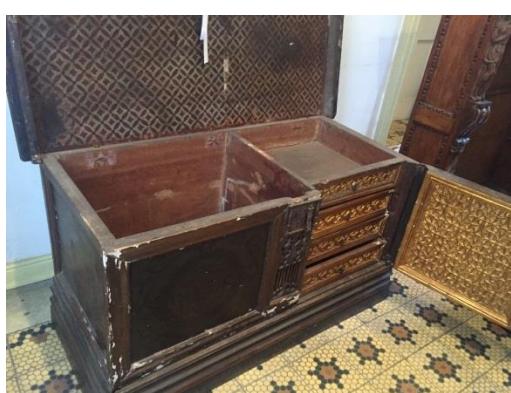
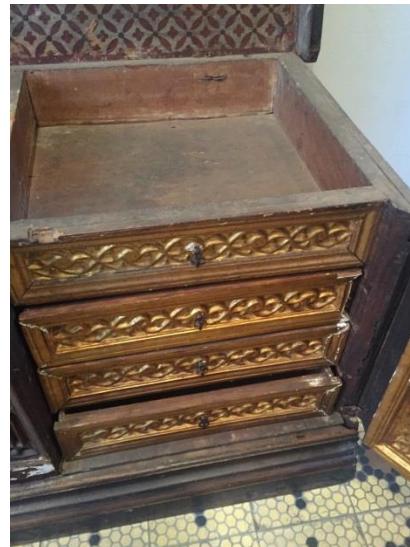
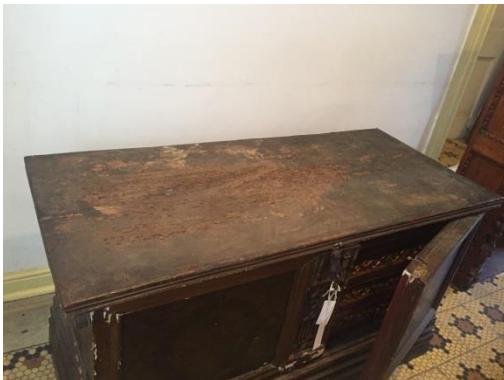
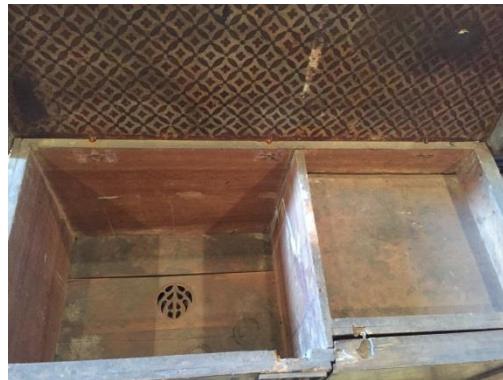
Estado inicial

- Suciedad superficial y adherida.
- Se observa que hubo presencia de agentes bióticos.
- La cubierta de la tapa se encuentra deshidratada, con orificios, rayaduras, con faltantes, aparentemente quemada y dañada presumiblemente, por algún tipo de corrosivo.

- El interior de la tapa se encuentra sucia, con manchas, con faltantes.
- El mueble presenta manchas en la parte interior.
- Posee una fisura en el centro del lateral derecho.

- Presenta faltantes en el borde del segundo cajón.
- Se observan además faltantes en la parte posterior del mueble, en la base, en la zona frontal del soporte.

- Faltantes en la policromía y dorado.
- Posee orificios y fisuras en la base.
- Separaciones en los extremos derecho e izquierdo de la base y en los bordes derechos e izquierdos del interior de la tapa.

- Puerta y cajones se abren con dificultad.
- Mueble se encuentra sensible al tacto en algunas zonas policromadas y en el dorado.

1. Limpieza mecánica con brocha por arrastre en toda la pieza.

1. Limpieza química con algodón y aguarrás vegetal con mezcla de hidrocarburos, en proporción 1:2
2. Hidratación de la madera con aceite de linaza y aguarrás vegetal, en proporción 1:3
3. Consolidación de la pieza con cola de conejo.
4. Rehabilitación de la puerta y de todos los cajones con materiales adecuados a la pieza.
5. Adhesión de las separaciones que presenta en la base.
6. Reintegración cromática en la policromía y en el dorado.
