Nº DE INVENTARIO	24.23.80				
NOMBRE O DESIGNACIÓN	<input checked="" type="checkbox"/>	Asignado	De fábrica	original	
		Por tradición	Otro:		
OBTENCIÓN:	Donación				
PROPIETARIO ORIGINAL:	Rodolfo Becker Celís				
LUGAR DE RECEPCIÓN	Servicio Nacional de Patrimonio Cultural (SERPAT)				
DIMENSIONES	Alto:	1.3 cm			
	Ancho:	10.2 cm			
	Diámetro	10.2 cm			
	Espesor:	1 mm			
	Peso:				
INSCRIPCIÓN / MARCA / SELLO		Presenta			
	<input checked="" type="checkbox"/>	No presenta			
	Especificaciones:				
	Registro fotográfico:				
TIPO DE OBJETO	Doméstico		Etnográfico	Religioso	
	<input checked="" type="checkbox"/>	Decorativo	Artesanía	Industrial	
	Estructura relacionada a otro objeto		Otro:		
CARACTERÍSTICAS GENERALES DEL MATERIAL DE SOPORTE DE METAL	Puro	<input checked="" type="checkbox"/>	Aleación		
	Plata	Oro	Bronce	<input checked="" type="checkbox"/>	Aleación
	Cobre	Plomo	Estaño		Fierro
TIPO DE MATERIAL	Zinc	Otro:

FICHA DE DIAGNÓSTICO DE ESTADO DE CONSERVACIÓN
CONSERVADORA RESPONSABLE: MARCELA PAVEZ CORRIAL

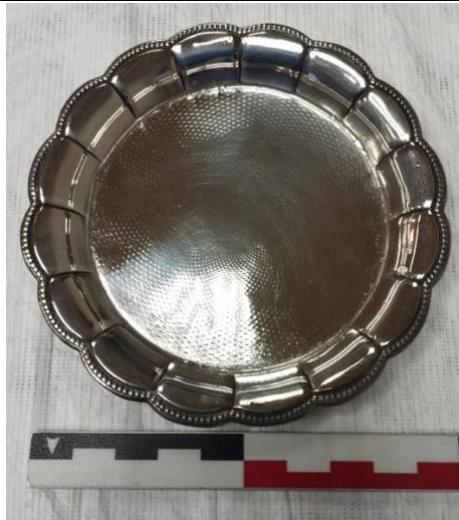
Registro fotográfico del objeto

Opacidad	X	.
DAÑOS QUÍMICOS		
Corrosión		
Oxidación		
Pérdida de pátina		
Alteración de color		1 mancha anaranjada en el reverso de la base, que dejan ver la capa subyacente del metal.
Sulfuración		
DAÑOS BIOLÓGICOS		
Ataque biológico		
Oxidación		
Pérdida de patina		
Alteración del color		Ennegrecimiento en algunas zonas, principalmente en las patas por el anverso y reverso.
