INFORME DE INTERVENCIÓN

El Castigo del Traidor
Willem Van Herp

Laboratorio de Pintura
Centro Nacional de Conservación y Restauración

10 de Junio de 2014
Santiago de Chile

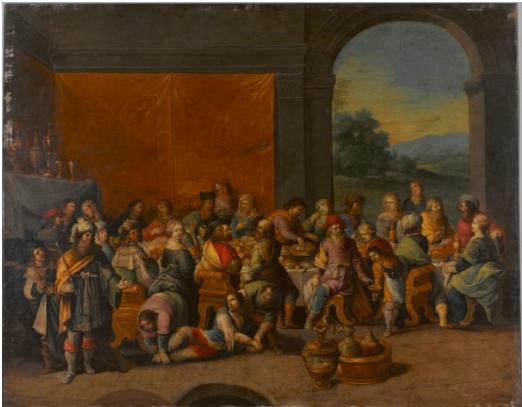
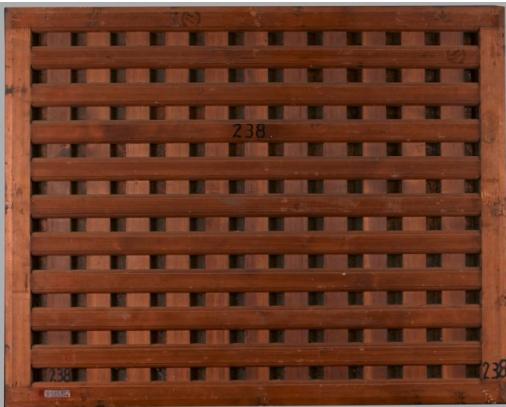
Anverso inicial. (L. Ormeño, 2012. LFD 826.03)	Reverso inicial. (L. Ormeño, 2012. LFD826.04)

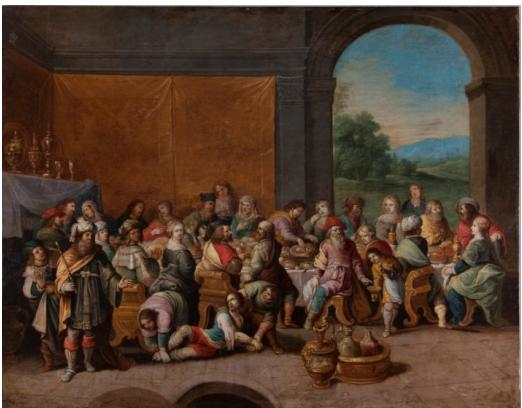
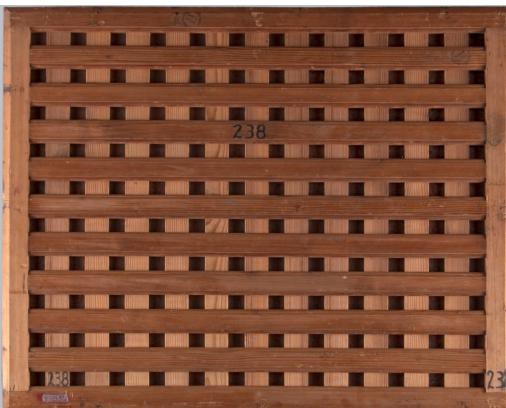
Anverso final. (V. Rivas, 2014. LFD826.31)	Reverso final. (V. Rivas, 2014. LFD826.32)

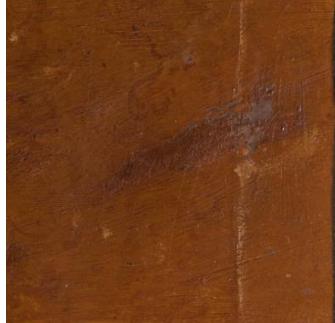
Detalle de intervención anterior. LFD 826.16. (L. Ormeño, 2012)	Detalle de abrasiones en el borde inferior. LFD 826.19. (L. Ormeño, 2012)

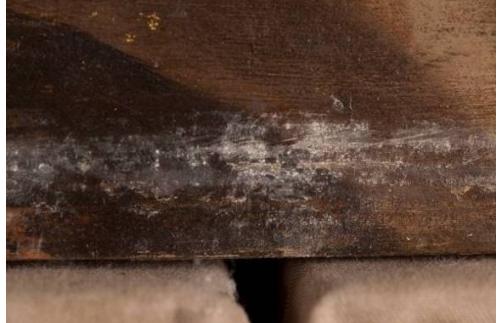
Los faltantes de capa pictórica, si bien son de pequeñas dimensiones, también se han considerado deterioros, ya que interfieren en la apreciación de la obra, y podrían generar corrosión. Las abrasiones y faltantes en los bordes también se han considerado deterioros, y ahora que se ha intervenido el marco para cuadrarlo es probable que estas zonas sean más visibles, por lo que deben ser restauradas. Las intervenciones anteriores en general deberían ser ajustadas: consolidar, resanar y reintegrar donde se ha perdido capa pictórica y base de preparación, y ajustar los colores en otros casos. Los puntos de corrosión deben ser tratados y aislados antes de resanar, para evitar su crecimiento y reaparición.

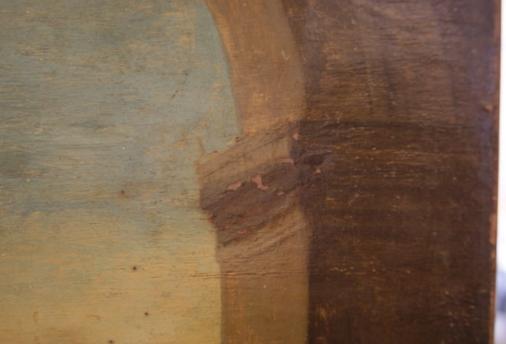
Intervención anterior con faltantes, pérdida de adherencia. (M. Pérez, 2013. LPCD 541.014)	La misma zona después de la reintegración cromática (M. Pérez, 2013. LPCD 541.69)

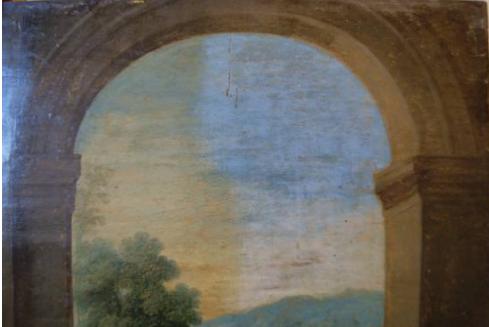
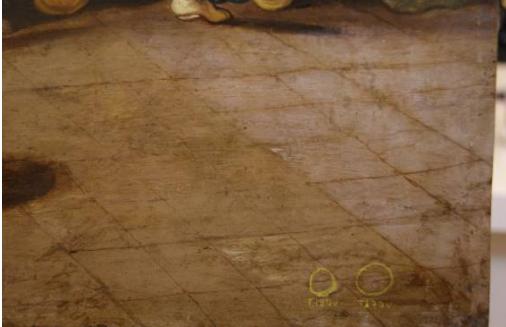
Avance en el proceso de eliminación del barniz. (M. Pérez, 2013. LPCD 541.035)	Avance en el proceso de eliminación del barniz. (M. Pérez, 2013. LPCD 541.043)

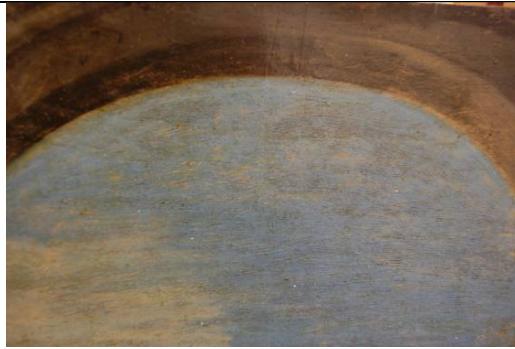
Detalle de abrasiones en el arco, antes de la restauración. (M. Pérez, 2013. LPCD 541.005)	La misma zona del arco después de la restauración (M. Pérez, 2013. LPCD 541.068)

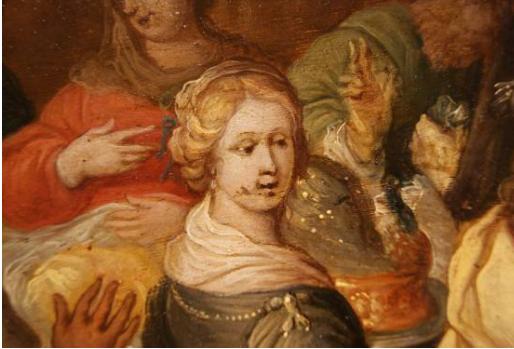
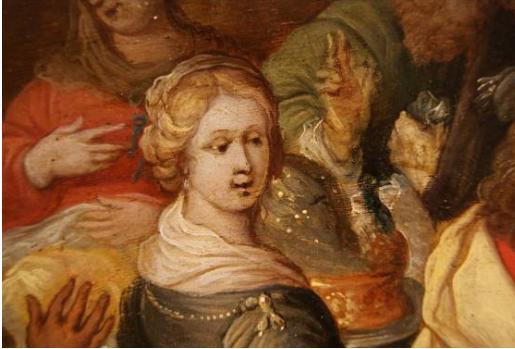
Detalle del rostro antes de la reintegración cromática. (M. Pérez, 2013. LPCD 541.071)	La misma zona después de la reintegración cromática. (M. Pérez, 2013. LPCD 541.072)

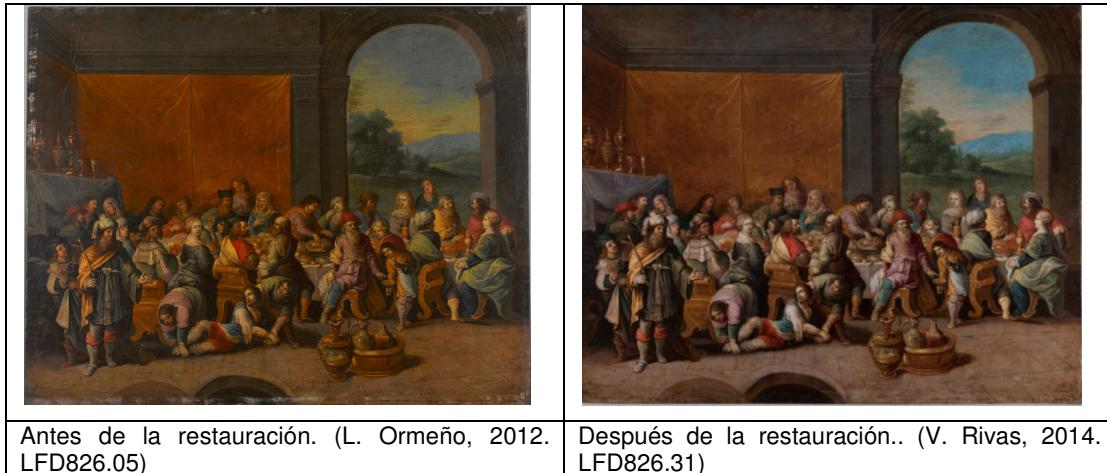
Antes de la restauración. (L. Ormeño, 2012.
LFD826.05)

Después de la restauración.. (V. Rivas, 2014.
LFD826.31)

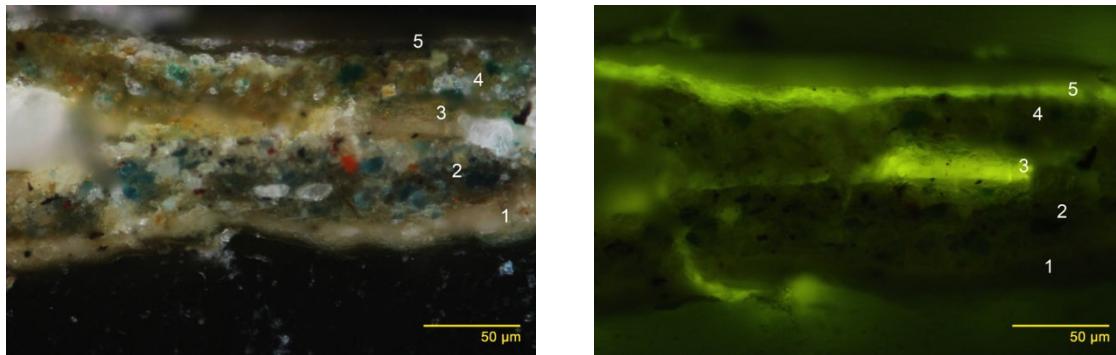
Figura 3. Microfotografía de la muestra LPC-152-02, bajo luz polarizada incidente (izq.) y bajo luz UV (der.).

Resultado: La estratigrafía de la muestra LPC-152-02 presenta 5 estratos. Bajo el primer estrato es posible apreciar un tono verdoso, que es también visible en la muestra sin incluir.

- 1- Estrato amarillento de blanco de plomo ($2\text{PbCO}_3 \cdot \text{Pb}(\text{OH})_2$) con algunas inclusiones rojas. En la parte baja se logra observar la coloración azul verdosa por la interacción con el cobre. Altura máxima 25 μm .
- 2- Estrato azul con inclusiones negras (carbono, C), celestes y rojas. Altura aproximada 40 μm . Las inclusiones azules son de azurita ($\text{Cu}_3(\text{CO}_3)_2(\text{OH})_2$) y las rojas de hematita (Fe_2O_3).
- 3- Estrato que emite fuerte fluorescencia. Bajo luz visible aparece como semi translucido. Altura máxima 14 μm .
- 4- Estrato principalmente amarillo con inclusiones azul verdosas de azurita entre 5 y 10 μm . Aparece con un color más claro en comparación al estrato 2. Altura máxima 40 μm .
- 5- Estrato que emite fluorescencia. Posiblemente corresponda a restos del barniz identificado. En su zona más gruesa tiene una altura de ~5 μm .

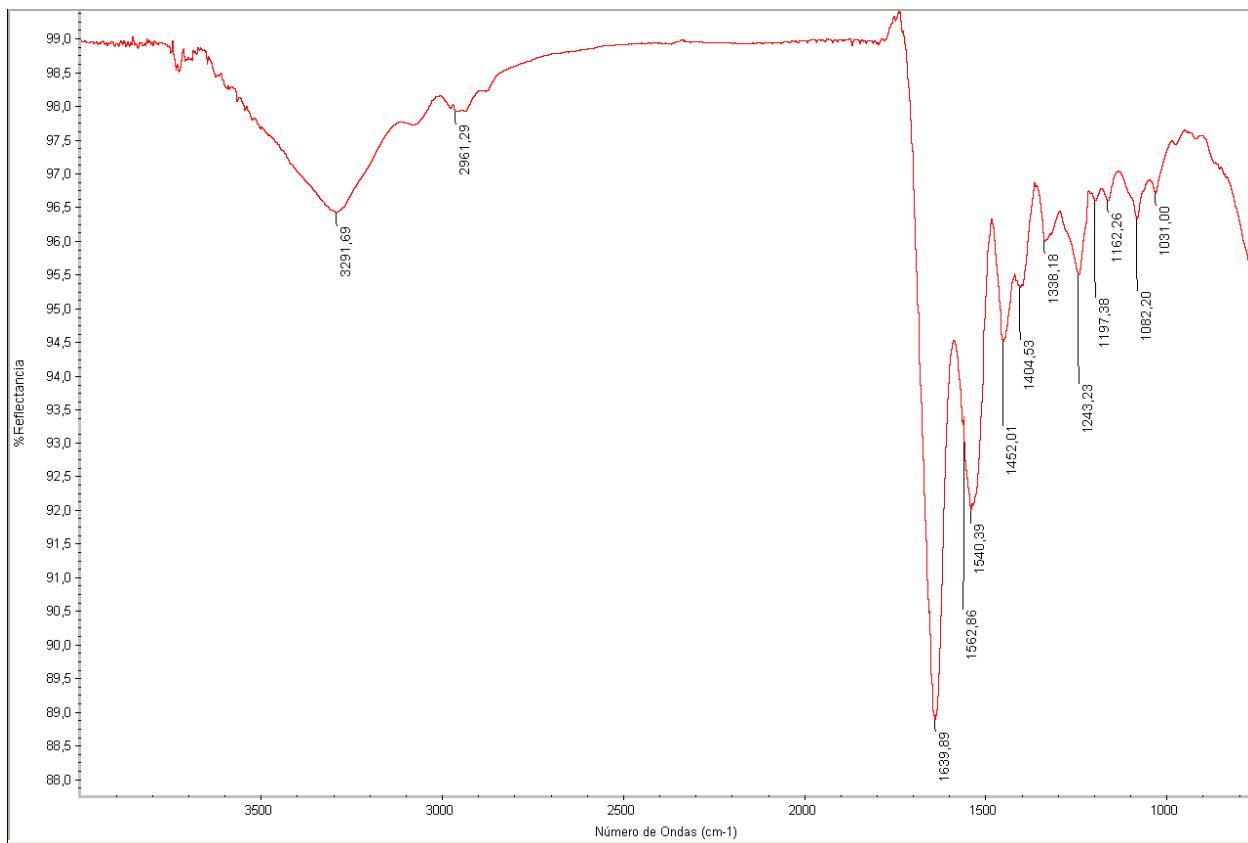
Figura 10. Espectro IR de la muestra LPC-152-09.

Resultado: Se observa que el perfil espectral corresponde al de las proteínas. Esto implica que el adhesivo utilizado corresponde a algún tipo de cola. En la muestra es posible observar partículas de cobre metálico y una fuerte coloración verde.

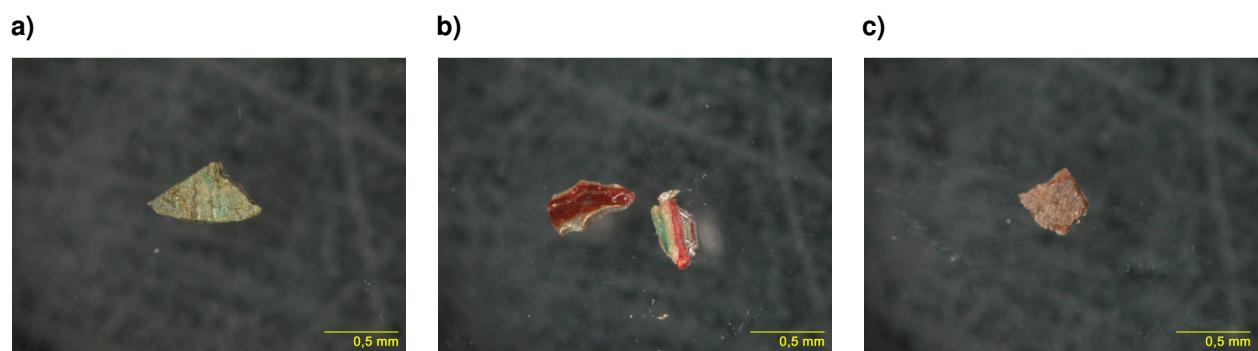
El soporte, al igual que en la obra LPC-151 (Azotados por el hambre), presenta un lijado en sentido horizontal que es apreciable bajo la lupa. Al contrario de la obra mencionada, aparece un color verde bajo el primer estrato, esto es producto de la interacción de este estrato con el soporte metálico de cobre. Estos productos de interacción están descritos como oleatos y son un producto común en las pinturas sobre cobre. En el caso de Azotados por el Hambre, entre la base de preparación y el soporte, hay una especie de imprimatura que es posible observar como una UVIF en la zona inferior de la mayoría de las muestras. En la muestra LPC-152-04 la coloración verde no aparece (Fig 11).

Figura 11. Fotografías en donde se aprecia la zona inferior de las muestras a) LPC-152-02; b)LPC-152-03; y c) LPC-152-04

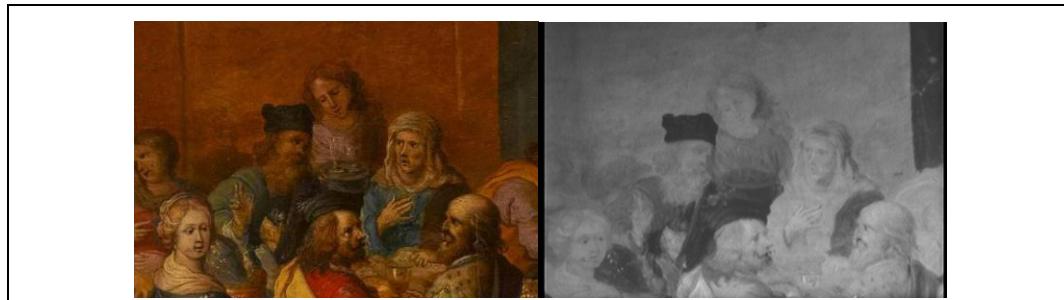
En este caso se observa claramente la existencia de formas que se ven mucho más oscuras que el resto en la reflectografía, y como se mencionó anteriormente, esto posiblemente corresponda a la utilización de un pigmento como resinato de cobre. (Fotografía con luz visible: L. Ormeño, 2012; Reflectografía IR: M. Pérez, 2012).

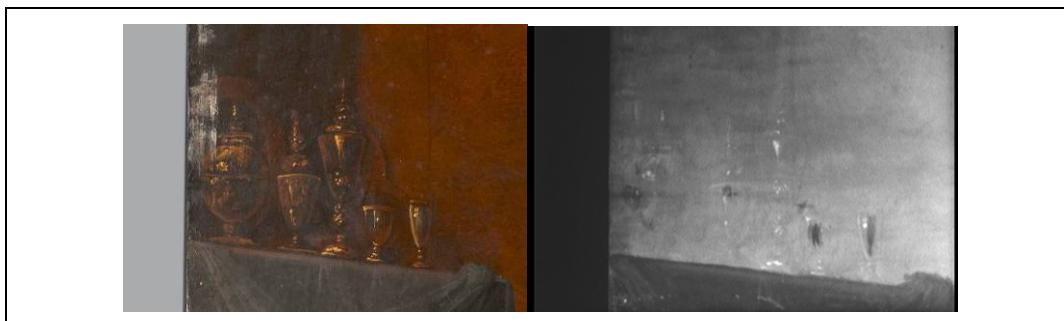
Las botellas y copas que se encuentran en el cuadrante superior izquierdo de la obra prácticamente desaparecen al ser observadas con reflectografía IR. (Fotografía con luz visible: L. Ormeño, 2012; Reflectografía IR: M. Pérez, 2012).

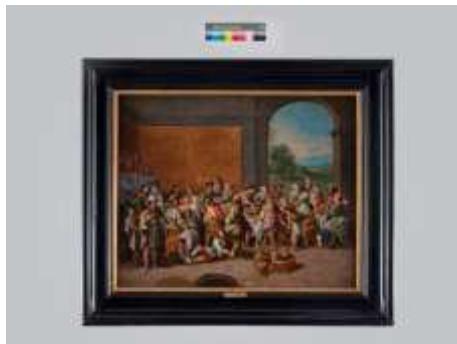
Anverso final (Rivas, V. 2014)

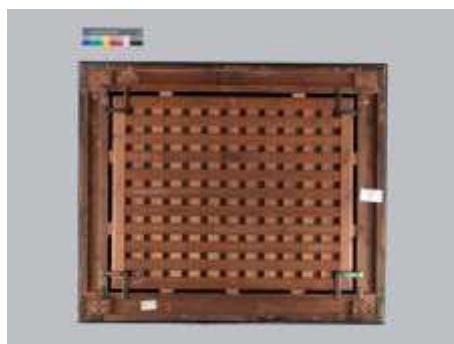
Reverso final (Rivas, V. 2014)

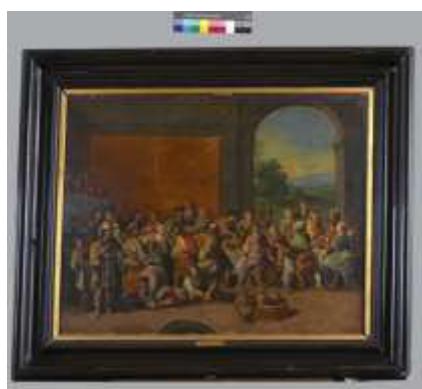
Anverso inicial con marco (Ormeño, L. 2012)

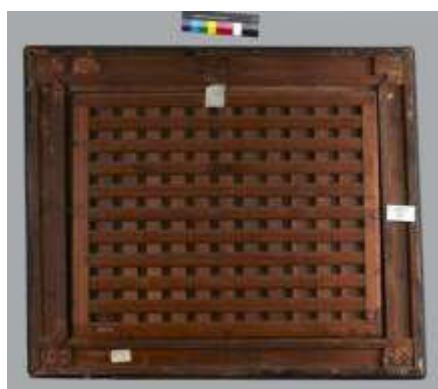
Reverso inicial con marco (Ormeño, L. 2012)

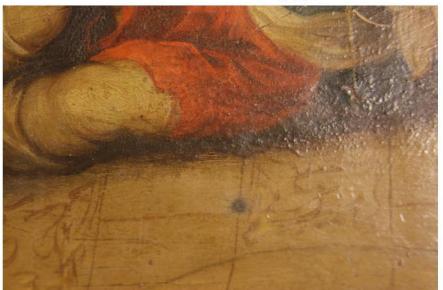
LPCD 541.026.jpg

LPCD 541.026: Detalle de mancha de corrosión.

Puntos de corrosión activa	Eliminación	Eliminación mecánica	Bisturí	Se eliminaron los puntos de corrosión.
	Aislación	Aplicación de material aislante	Paraloid B72 al 10% en tolueno	El metal fue aislado del oxígeno.
Falta de adhesión en bordes de faltantes	Consolidación	Aplicación de consolidante	Paraloid B72 al 15% en tolueno	Los bordes fueron consolidados exitosamente
Abrasión y manchas blancas del contacto con el marco	Eliminación del roce	Aplicación de un material suave entre la pintura y el marco	Cinta de fieltro Vibro Soft autoadhesiva	No se producirán más abrasiones ni manchas lineales en los bordes de la pintura.
Falta de sujeción, la pintura se movía dentro del marco	Fijación de la pintura al marco	Nuevo sistema de montaje	Placas metálicas Lámina de corcho	La pintura se mantiene fija en el marco.

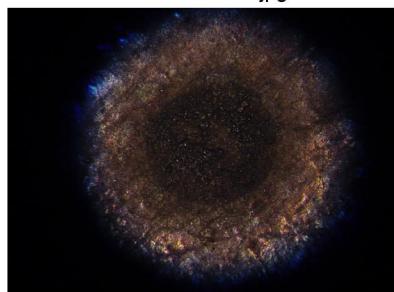
LPCD 541.015.jpg

LPCD 541.015: Microfotografía: mancha de corrosión

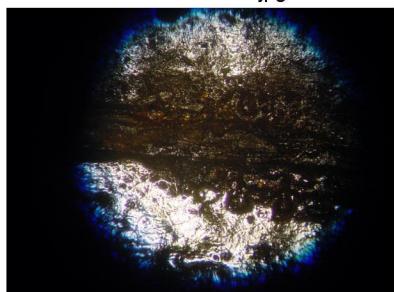
LPCD 541.016.jpg

LPCD 541.016: Microfotografía: mancha de corrosión, 2.

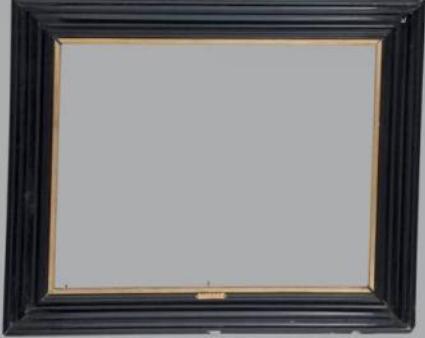
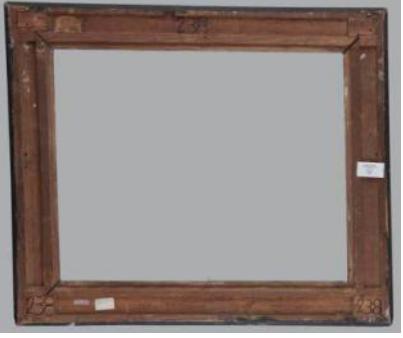
Anverso inicial. LFD826.05 (L. Ormeño, 2012)	Reverso inicial. LFD826.06 (L. Ormeño, 2012)

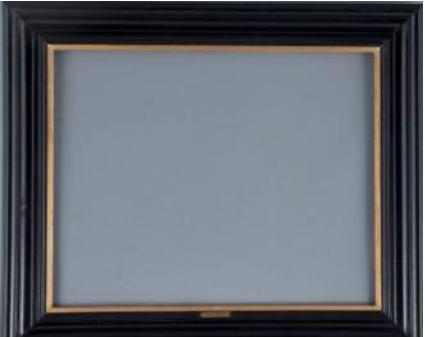
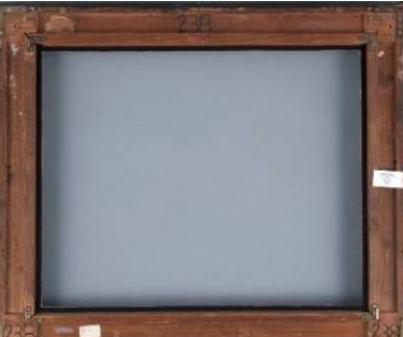
Anverso final. LFD826.38 (V. Rivas, 2014)	Reverso final. LFD826.40 (V. Rivas, 2014)

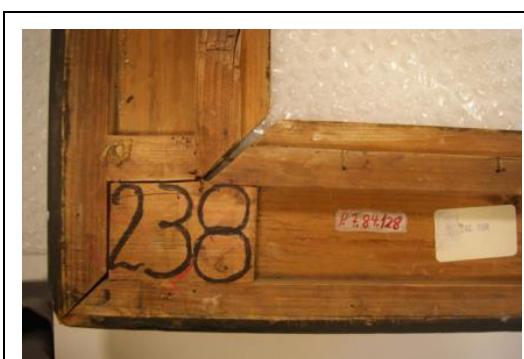
Detalle del refuerzo de madera. LPCD
542.017. Pérez, M. 2013

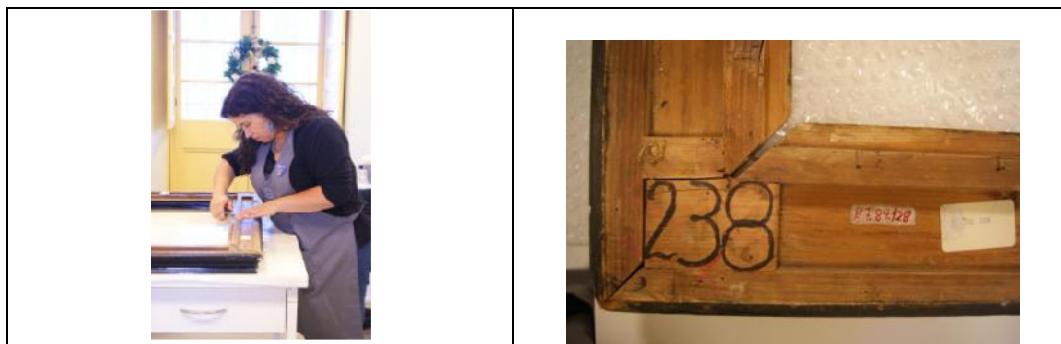
Desmontaje de los montantes.
LPCD 542.0156. Reveco, G. 2013

- Se desmontó el marco para solucionar los problemas de descuadre y separación de las esquinas. Esto implicó retirar los bloques de madera que reforzaban las uniones por el reverso, los que fueron reacondicionados y reutilizados.
- Las cuatro partes volvieron a montarse, uniéndolas con tornillos en vez de clavos y reforzando la estructura con escuadras metálicas. Se eliminó, dentro de lo posible, la separación de las esquinas.
- Se consolidaron las áreas cercanas a faltantes de base de preparación con una solución de PVA diluido.
- Se aplicó a la moldura interna una cinta de fieltro Vibrosoft negra, que evitirá nuevas abrasiones en la pintura.

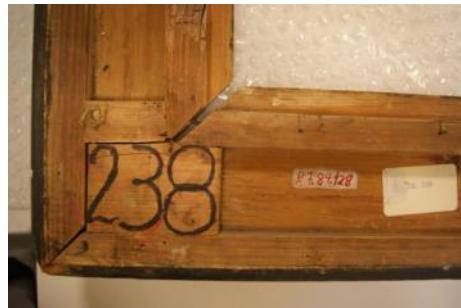
Refuerzo de madera en esquina inferior izquierda. LPCD 542.017. Pérez, M. 2013

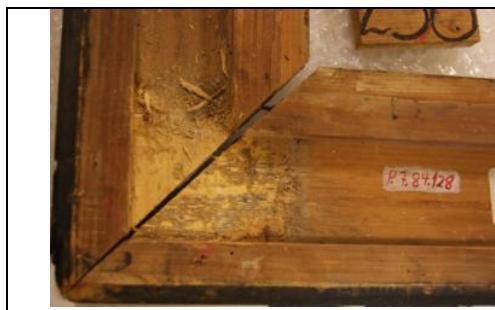
Esquina inferior izquierda después de eliminar el refuerzo de madera. LPCD 542.018. Pérez, M. 2013

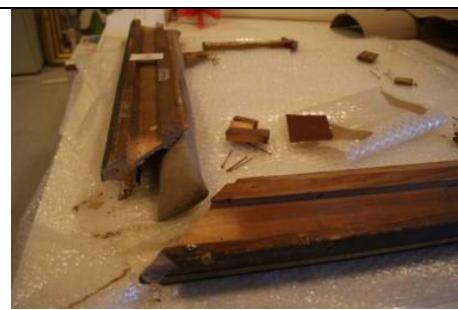
Detalle de las partes del marco separadas. LPCD 542.019. Pérez, M. 2013

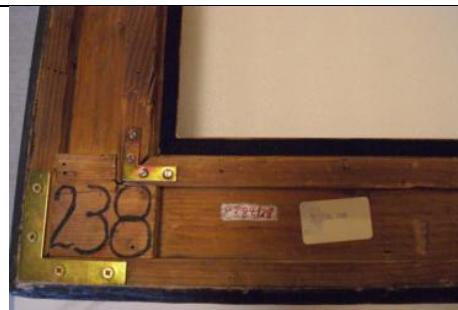
Detalle de la esquina inferior izquierda (reverso), con escuadras para reforzar su estructura y cinta vibrosoft en el galce para evitar abrasiones a la pintura. LPCD 542.068. Pérez, M. 2013

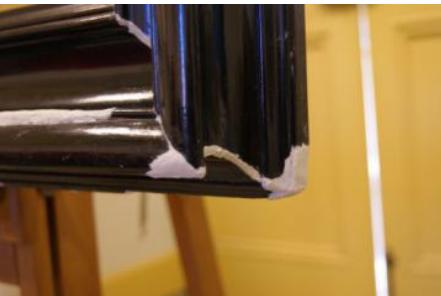
Detalle del resane, esquina inferior derecha. LPCD 542.049. Pérez, M., 2013	Detalle esquina inferior derecha, LPCD 542.079. Pérez, M. 2013

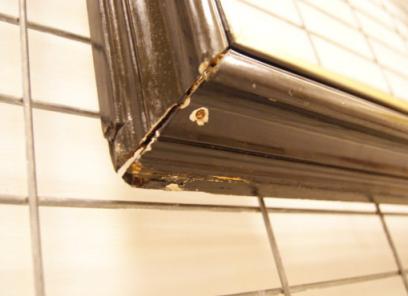
Detalle de la esquina inferior izquierda antes de los tratamientos de conservación. LPCD 542.004. Pérez, M., 2013	Detalle de la esquina inferior izquierda durante los tratamientos de restauración. LPCD 542.040. Pérez, M., 2013

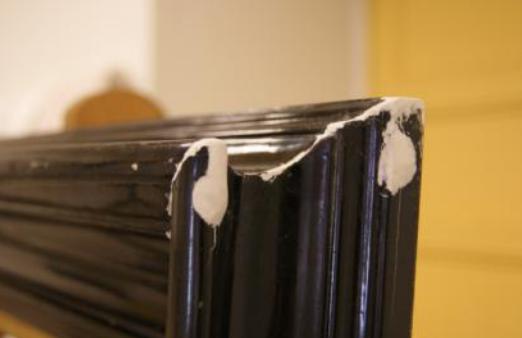
Esquina superior derecha con resanes. LPCD 542.051. Pérez, M. 2013	Esquina superior derecha durante la reintegración cromática. LPCD 542.054. Pérez, M., 2013

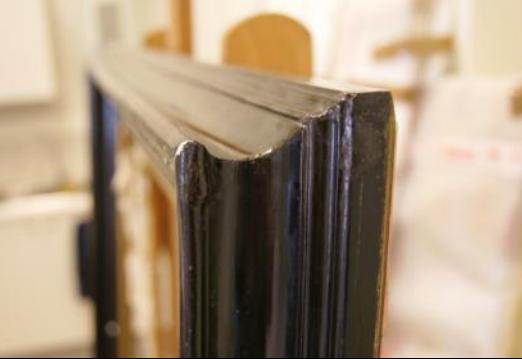
Esquina superior derecha después de la reintegración cromática. LPCD 542.058. Pérez, M., 2013	Esquina superior derecha después de la restauración, vista frontal. LPCD 542.077. Pérez, M., 2013

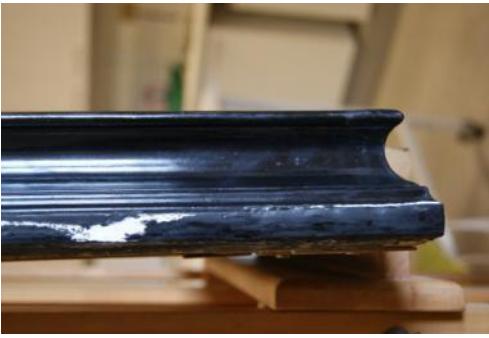
Esquina inferior derecha durante la restauración. LPCD 542.065. Pérez, M. 2013	Anverso final. LFD826.38. Rivas, V. 2014

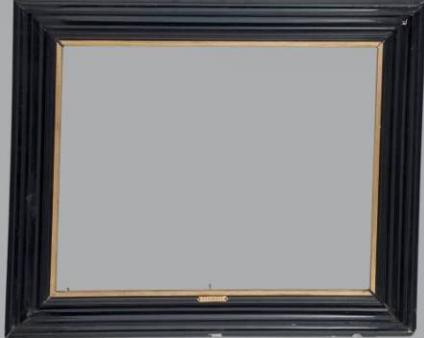
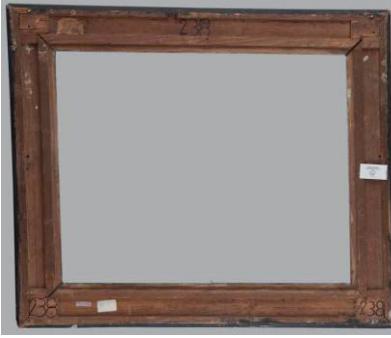
- Este marco se encuentra en mal estado de conservación. Su deformación impide apreciar adecuadamente la obra que enmarca, transmitiendo una sensación de mala manufactura y deficiente mantenimiento, además de no contener adecuadamente a la pintura debido a la separación de sus partes. Esto también hace que parezca no haber sido hecho a la medida de la pintura.
- Los faltantes también dificultan la lectura completa de la obra, particularmente dado que el marco es negro y muy liso.

Anverso inicial (Ormeño, L. 2012, LFD826.05).	Reverso inicial (Ormeño, L. 2012, LFD826.06).
