INFORME DE INTERVENCIÓN**Paisaje****Alessandro La Volpe****1820 - 1887**

Laboratorio de Pintura
Centro Nacional de Conservación y Restauración

01 de Julio de 2012
Santiago de Chile

A comienzos del año 2012 ingresó al Laboratorio de Pintura la obra Paisaje, del pintor italiano Alessandro La Volpe (1820-1887), para ser restaurada. Esta intervención se enmarcó dentro del Programa de Estudio y Restauración de Obras: Puesta en Valor de las Colecciones Dibam, que el CNCR ejecuta de forma periódica. La obra, cuyo N° de Inventory es 1.148 y N° de Registro SUR es 7-151 fue asignada a la conservadora-restauradora Mónica Pérez para realizar las intervenciones necesarias, e ingresó al Laboratorio con el N° de Ficha Clínica LPC-2012.02.01.

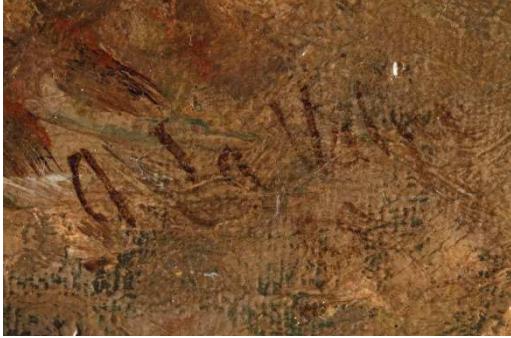
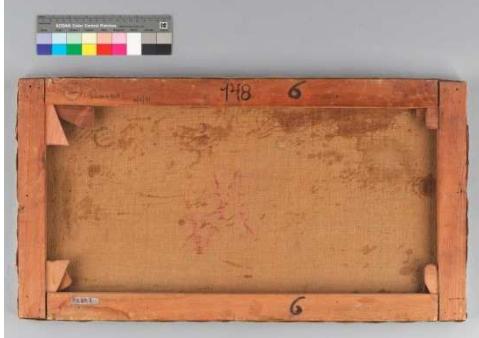
Detalle firma (Rivas, V. 2012).	Reverso de la obra. Se observan las inscripciones (Rivas, V. 2012).

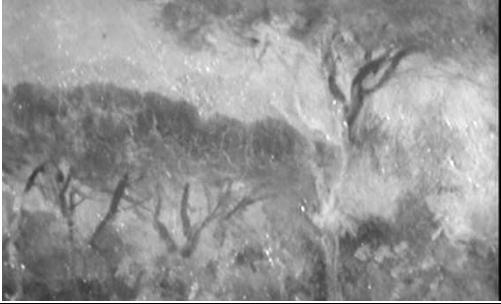
Detalle de árboles centrales (Pérez, M. 2012).	Detalle de línea o pincelada no visible a simple vista (Pérez, M. 2012).

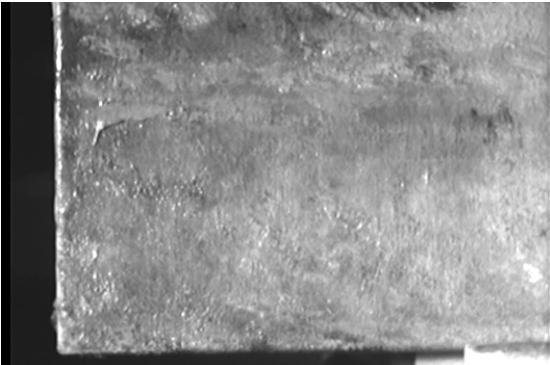
distintos habrían sido aplicados para dar una base de color más apropiada a los requerimientos del artista. Llama la atención una forma circular que se observa en el cuadrante inferior izquierdo, en la zona del río, aunque al observarla a simple vista corresponde a pinceladas más claras. También se observa una línea diagonal que parece salir de la copa de un árbol hacia el cielo, en el cuadrante superior derecho de la obra, la que podría corresponder a una intervención anterior, aunque no es visible en la fotografía de fluorescencia UV. No se observó dibujo preliminar en ninguna zona de la pintura, ni tampoco un delineado con pincel.

Reflectografía IR: esquina inferior izquierda. (Pérez, M. 2012)	Reflectografía IR: cuadrante inferior izquierdo, forma circular. (Pérez, M. 2012)

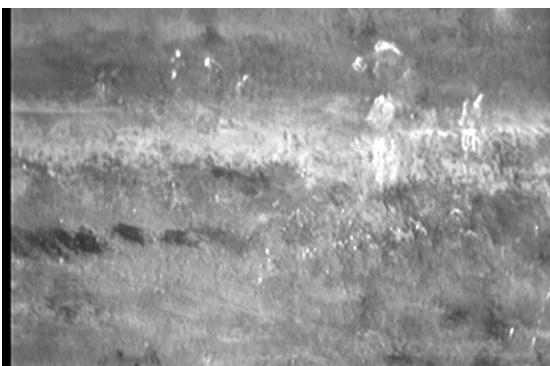
Reflectografía IR: línea en cuadrante superior derecho. (Pérez, M. 2012)	Reflectografía IR: detalle de personajes. (Pérez, M. 2012)

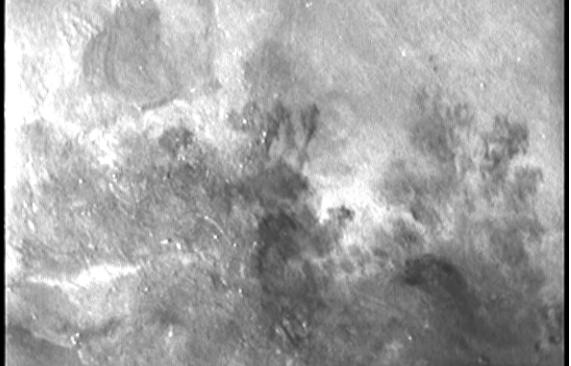
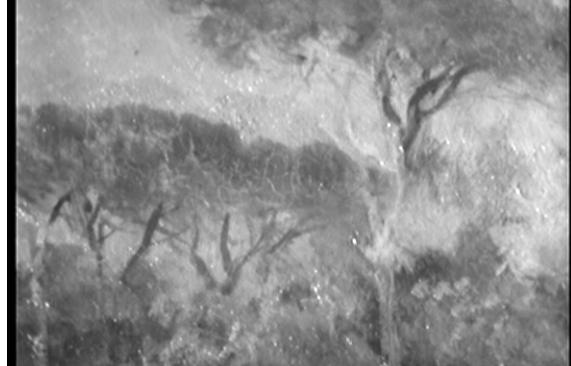
Reflectografía IR: detalle de árboles del lado derecho. (Pérez, M. 2012)	Reflectografía IR: detalle de árboles del sector central. (Pérez, M. 2012)

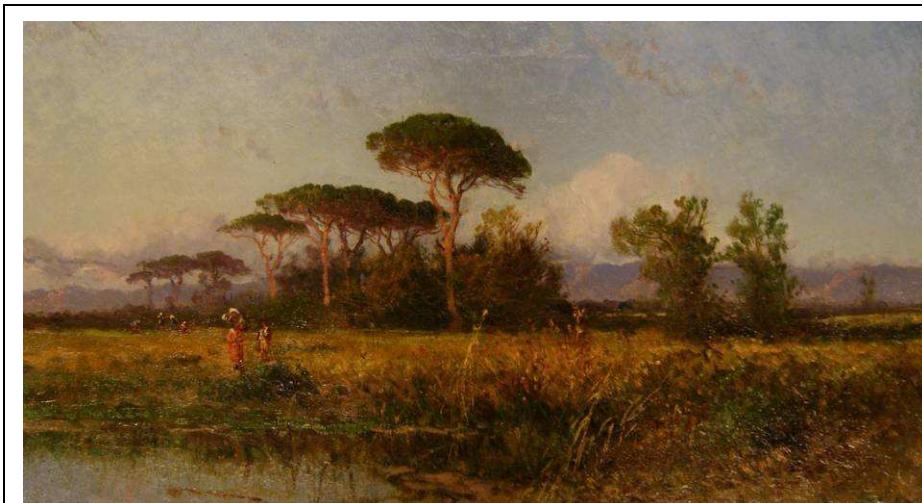
**Anverso inicial (Pérez, M. 2012)**

Bastidor	: Se encuentra en buen estado de conservación, no presenta alabeos ni grietas. Se observa una perforación de insecto xilófago en el listón inferior, que requiere observación. Falta una de las cuñas en la esquina inferior izquierda. Presenta suciedad superficial.
Soporte	: Se encuentra en buen estado de conservación. Está levemente destensado y uno de los clavos doblados con los que se sostiene al bastidor oxidó la tela produciendo un faltante. Presenta un rasgado vertical de 1 cm en el sector central, en la copa del árbol más alto, con deformación del plano. Presenta suciedad superficial por el reverso.
Base de Preparación	: Se encuentra en buen estado de conservación. Presenta un faltante coincidente con el rasgado del soporte.
Capa Pictórica	: Se encuentra en buen estado de conservación. Presenta un faltante coincidente con el rasgado del soporte.
Capa de Protección	: Se encuentra en buen estado de conservación. Presenta un faltante coincidente con el rasgado del soporte. Se observa suciedad superficial.

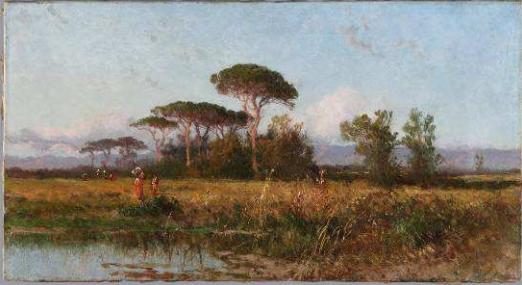
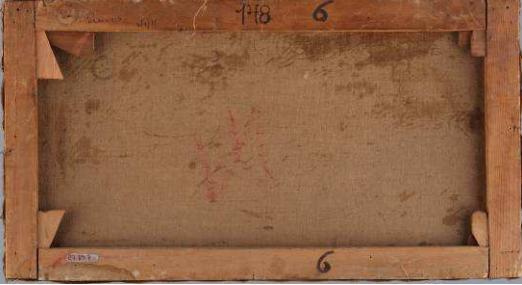
Anverso inicial (Rivas, V. 2012)	Reverso inicial (Rivas, V. 2012)

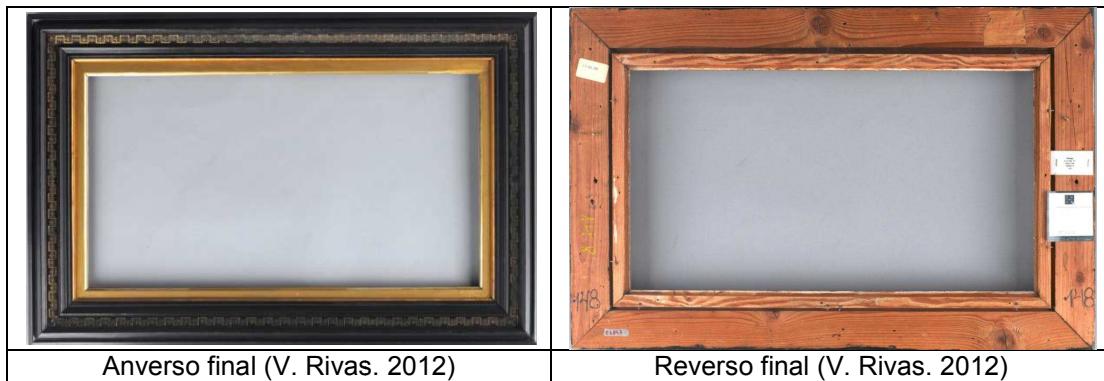
**4.3. Estado Final del Objeto**

Luego de culminar los tratamientos de conservación y restauración sobre la obra Marco perteneciente al cuadro “Paisaje”, se hace necesario señalar que los resultados obtenidos son los esperados.
