## INFORME DE INTERVENCIÓN

Calle de Nápoles  
Carlo Brancaccio  
1861-1920

Laboratorio de Pintura  
Centro Nacional de Conservación y Restauración

13 de Junio de 2012  
Santiago de Chile

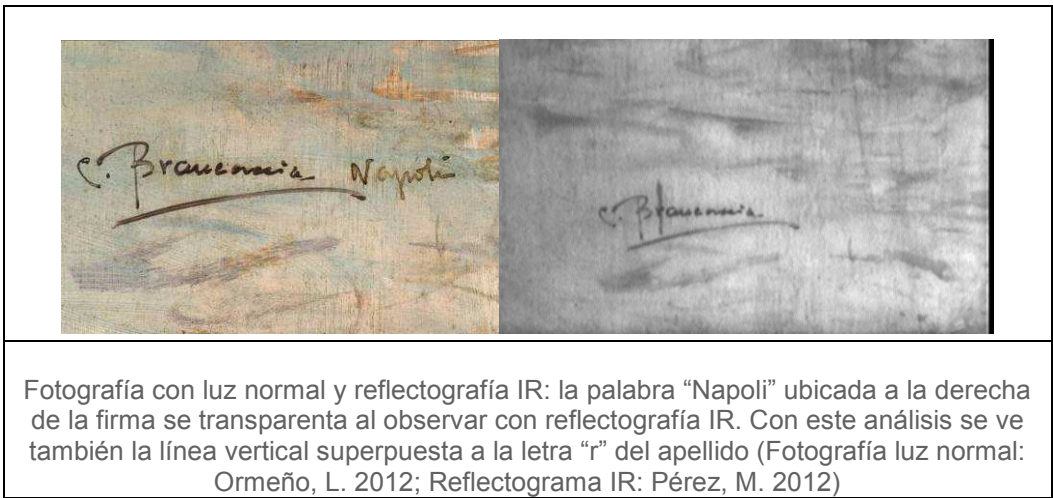
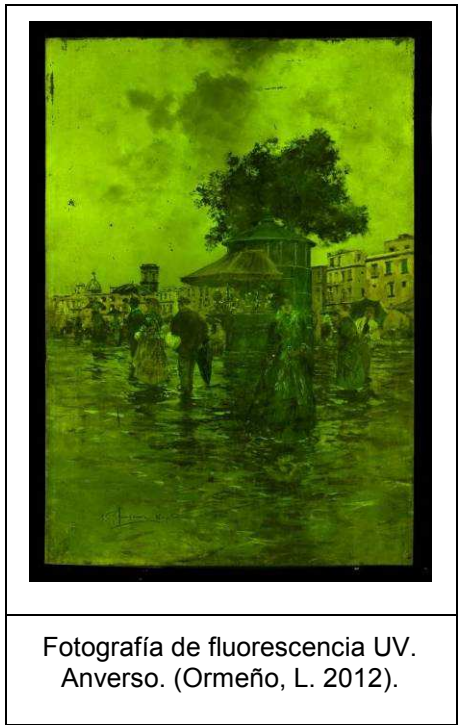
La fotografía de fluorescencia UV mostró un barniz bastante homogéneo, con pequeñas manchas oscuras que corresponden a la intervención realizada el año 2001

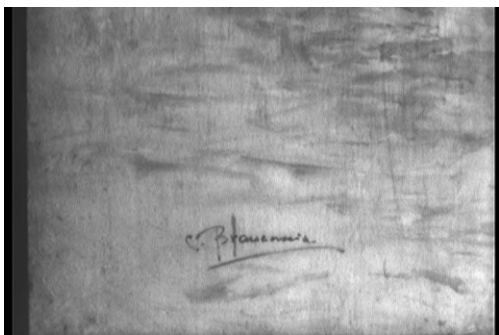
En la zona de la firma se aprecian dos fenómenos: por una parte, la palabra “Napoli”, que se encuentra a la derecha de la firma, no es visible con este análisis, de lo que se deduce que fue agregada con posterioridad y con otro tipo de pigmento. Por otro lado, se observa una línea vertical bajo la letra “r”, la que prácticamente no es visible a simple vista, notándose sólo al mirar de lado con luz rasante. En este caso se puede ver un desnivel entre la línea y el resto de la capa pictórica.

| <p>Reflectografía IR: Detalle de la firma.<br/>(Pérez, M. 2012)</p> | <p>Reflectografía IR: Detalle del kiosco.<br/>(Pérez, M. 2012)</p> |

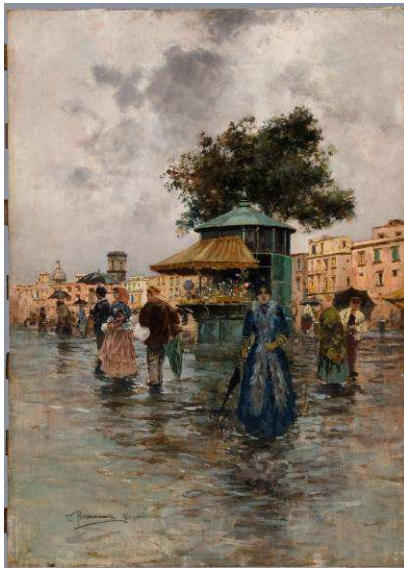
Presentaba algunos deterioros muy pequeños, correspondientes a abrasiones y manchas en los bordes, particularmente en las esquinas y laterales inferiores, y los tratamientos realizados, que básicamente consistieron en reintegrar cromáticamente y acondicionar el marco para evitar nuevas abrasiones solucionaron estos problemas.

Anverso inicial (Rivas, V. 2012)

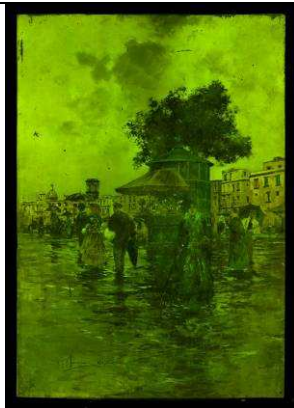
Esta obra había sido restaurada el año 2001, donde se reintegraron cromáticamente algunos sectores que presentaban abrasiones, los que son visibles como pequeñas zonas oscuras, especialmente en la mitad superior de la obra y en los bordes. El barniz se aprecia homogéneo.

Fotografía de fluorescencia UV. (Rivas, V. 2012)

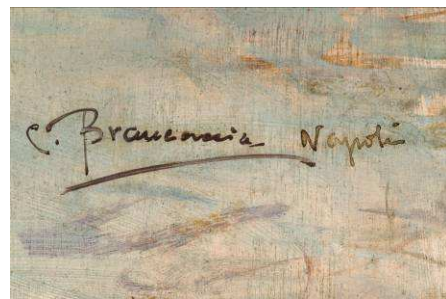
Detalle firma. (Rivas, V. 2012)

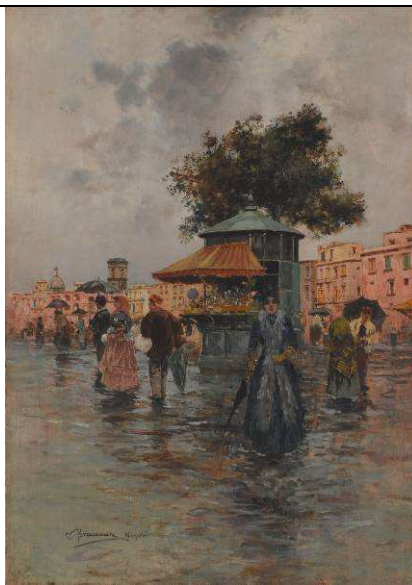
Anverso final. (Pérez, M. 2012)

Si bien esta obra no presentaba grandes deterioros, los que tenía eran observables fácilmente a simple vista, y se solucionaron al realizar la reintegración cromática, y la aplicación de bandas de Tyvek en el marco evitará nuevas abrasiones a la capa pictórica. Por otra parte, la aplicación de una estructura de lámina de corcho en el borde inferior permitió crear un soporte para mantener la obra en su lugar, lo que fue reforzado con la aplicación de un trozo de lámina del mismo material a las placas metálicas de montaje, las que además fueron dobladas para otorgarle mayor firmeza al sistema de sujeción.

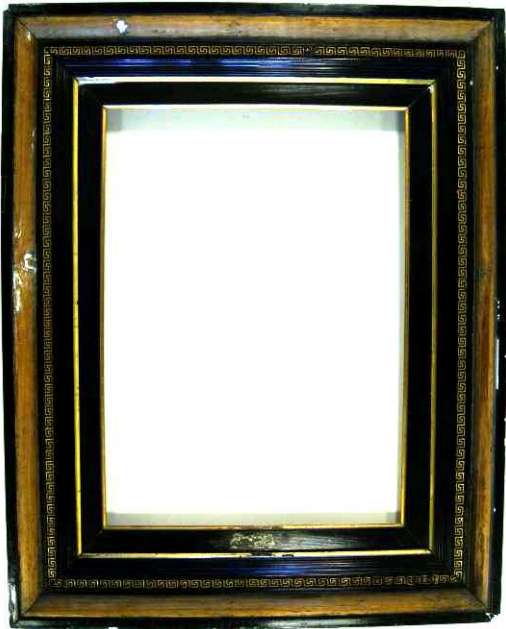
| <p>Anverso durante el proceso de nivelación de estratos (G. Reveco, 2012).</p> | <p>Detalle de cinta de protección aplicada en el rebajo del marco (G. Reveco, 2012).</p> |
