INFORME DE INTERVENCIÓN

Virgen de la Merced con San Pedro Nolasco y San Ramón Nonato

José Gil de Castro - 1817

Centro Nacional de Conservación y Restauración

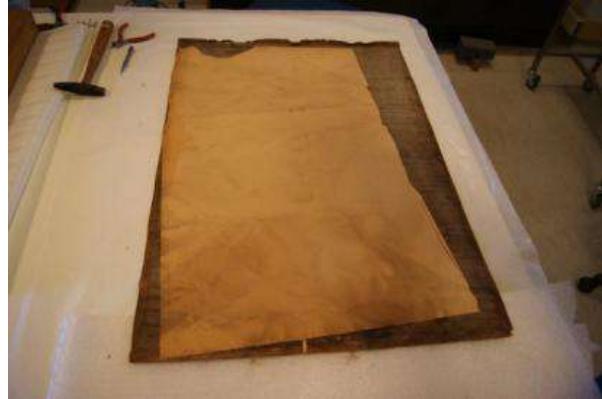
La tela no estaba adherida a un bastidor, si no que estaba clavada a una tabla que le servía de soporte. Al desmontar esta última para realizar una observación detallada, se descubrió que entre la madera y la tela se había puesto un pliego de papel, posiblemente para que no estuvieran en contacto directo, y que el soporte tenía en el contorno restos

Papel ubicado entre la tela y la madera.
LPCD697.015. (Fotografía: Pérez, M. 2015.
Archivo CNCR.)

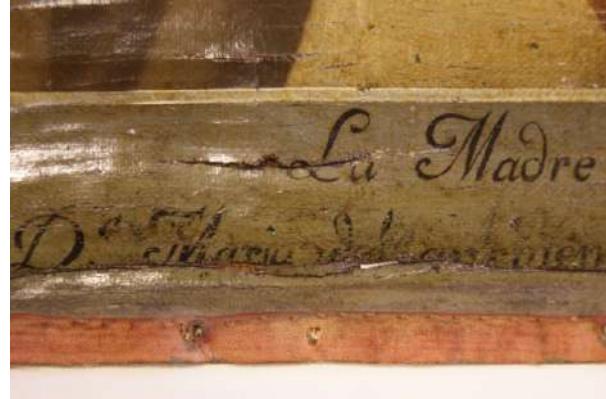
de un ribete de tela de color rojizo, que estaba cosido con hilo a la tela original. Era posible apreciar a simple vista las pequeñas puntadas, tanto en las zonas en las que se conservaba la cinta como en otras donde esta se había desprendido.

Detalle de la cinta que bordea la pintura. Es posible observar las puntadas con las que está cosida al soporte. LPCD697.032. (Fotografía: Pérez, M. 2015. Archivo CNCR.)

Finalmente, el desprendimiento de algunos segmentos de la cinta podría considerarse un deterioro, ya que su desaparición podría significar la pérdida de información sobre la técnica constructiva de este tipo de objetos (pintura enrollable).

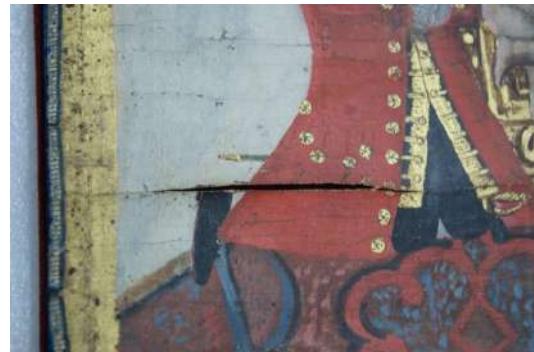
Detalle de rasgados horizontales.
LPCD703.019. (Fotografía: Pérez, M. 2015.
Archivo CNCR)

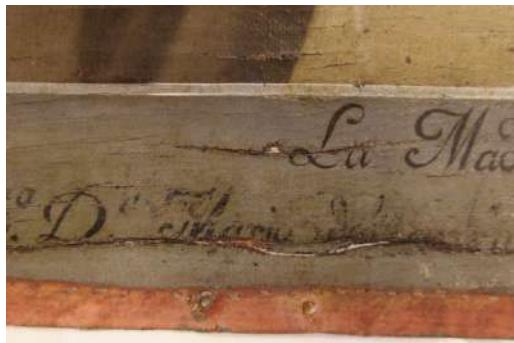
Una observación minuciosa del texto permitió observar varias zonas que parecían estar escritas sobre otra inscripción. En estos sectores la capa pictórica estaba más craquelada que en el resto del texto, y era muy evidente una diferencia de color entre las dos líneas de escritura, la que posiblemente se debe a la aplicación de una capa de pintura gris verdosa que se utilizó para cubrir la escritura inicial y reemplazar elementos. Se aprecian también indicios del texto subyacente, con lo que la lectura de la línea inferior es confusa, haciendo imposible definir el nombre subyacente.

Detalle de la diferencia de color entre las líneas del texto y cambios en este. LPCD697.170. (Fotografía: Pérez, M. 2015. Archivo CNCR)

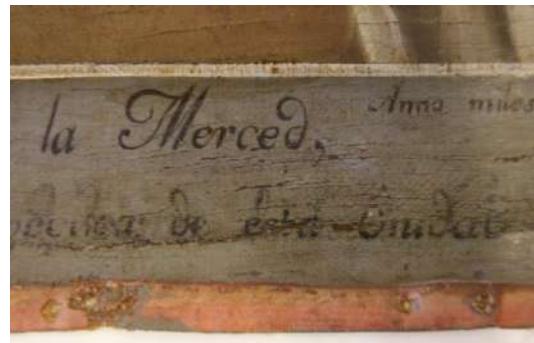
Detalle de la línea inferior del texto con cambios. LPCD697.172. (Fotografía: Pérez, M. 2015. Archivo CNCR)

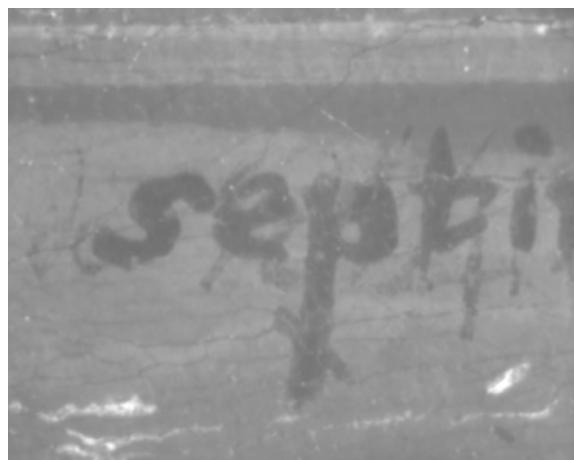
Con respecto a la fecha de creación, el texto indica, en letras, el año 1817 “anno millesimo octingentesimo desimo septimo” (sic). Sin embargo, parecía estar escrito sobre otro texto, y al observar con reflectografía IR fue posible identificar la fecha 1814 escrita con números en el mismo sector, donde a simple vista se veían indicios de una corrección. 1814 es el mismo año en que pintó las otras dos Vírgenes de la Merced).²³

Reflectograma IR: Se observa la fecha 1814 bajo “séptimo” (Fotografía: Pérez, M. 2015. Archivo CNCR)

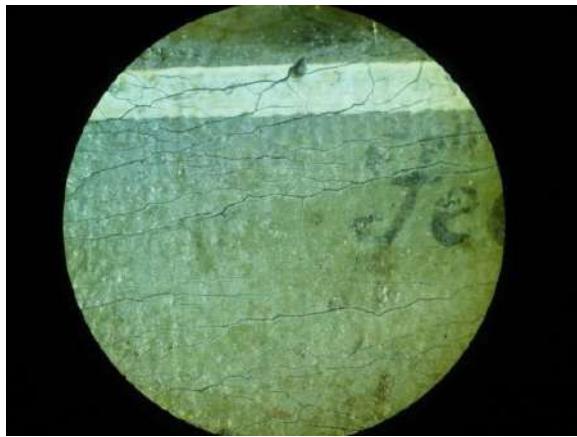
En la firma, donde se lee “Fecit me” se observó una escritura subyacente con la palabra “me” antes de “fecit”, escrita con tenues trazos, probablemente de lápiz grafito, y bajo esta última palabra parece decir “pingebat”, como en otras obras de José Gil de Castro analizadas anteriormente.

Detalle de la firma. Fotografía con lupa estereoscópica Zeiss Universal S2. LPCD697.050. (Fotografía: Pérez, M. 2015. Archivo CNCR)

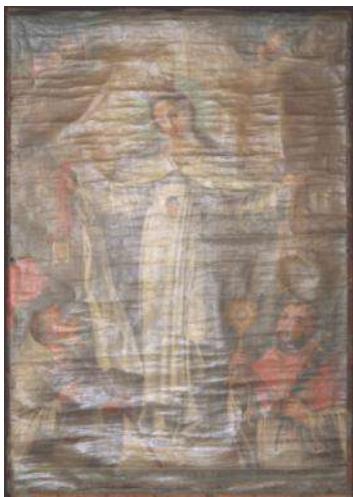
El soporte presenta deformaciones horizontales en toda su extensión, lo que genera una dificultad en la apreciación de la imagen, debido a los contrastes de luces y sombras que se producen.

Vista general de la obra con luz axial incidente. Se observan las deformaciones horizontales del soporte. LFD1191.047. (Fotografía: Correa, C. 2015. Archivo CNCR)

Luego de los estudios y análisis realizados a la obra y las discusiones mencionadas, se ha decidido no intervenir las deformaciones horizontales, ya que dan cuenta del uso original de la pintura. Sólo se intentará atenuar dos de ellas que están muy levantadas y podrían producir una grieta de mayores dimensiones en la capa pictórica.

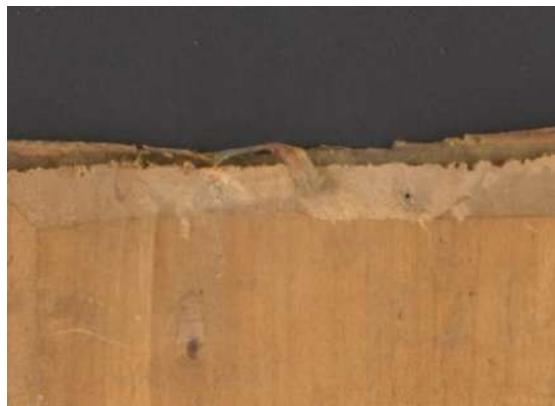
En el borde superior es posible ver algunos desprendimientos y faltantes del soporte.

Detalle de desprendimiento en el borde superior. LFD1191.004. (Fotografía: Rivas, V. 2015; edición: Pérez, M. 2015. Archivo CNCR)

Los desprendimientos y faltantes del borde superior no afectan la apreciación de la obra. Sin embargo, al menos los desprendimientos serían considerados un deterioro ya que podrían desprenderse totalmente, agrandando los faltantes, que si bien en este momento sólo se encuentran en el borde, podrían llegar a afectar la imagen.

La zona desprendida del borde superior fue adherida primero con poliamida textil en ambos bordes, de contacto, y luego se aplicaron costuras térmicas para reforzar la unión.

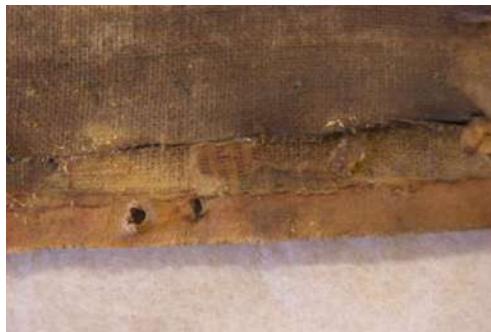
En el rasgado del borde inferior había dos parches de papel adheridos, que estaban muy rígidos y producían una deformación cóncava en la tela del soporte.

Detalle de un parche de papel en borde inferior. (Fotografía: Pérez, M. 2015. Archivo CNCR)

Luego se eliminaron los parches de papel que estaban deformando el rasgado del borde inferior, de forma mecánica y con hisopos de algodón húmedos para retirar los residuos de adhesivo.

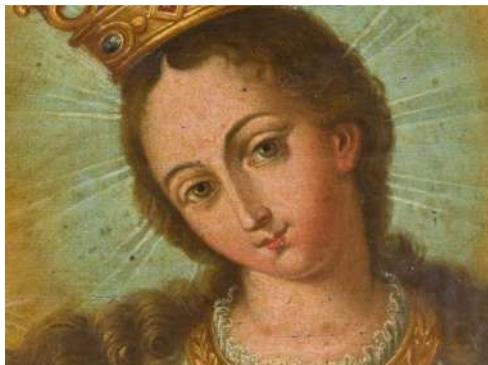
Es posible observar en distintos sectores de la obra pequeños faltantes de capa pictórica, en general de formas relativamente circulares. Estas pequeñas lagunas generan focos de atención que interrumpen la lectura, aunque no presentan pérdida de adherencia en los bordes, más bien, parecen tener relación con abrasiones.

Detalle de faltantes de capa pictórica en distintos sectores de la pintura.
LFD1191.010. (Fotografía: Rivas, V. 2015. Archivo CNCR)

En los faltantes de capa pictórica y en las grietas de mayor tamaño se aplicó un resane de cola de conejo al 10 % y yeso de Bolonia para nivelar los estratos antes de reintegrar cromáticamente. Antes de la reintegración se aplicó un barniz de retoque Winsor & Newton para saturar los colores y aislar de la intervención posterior.

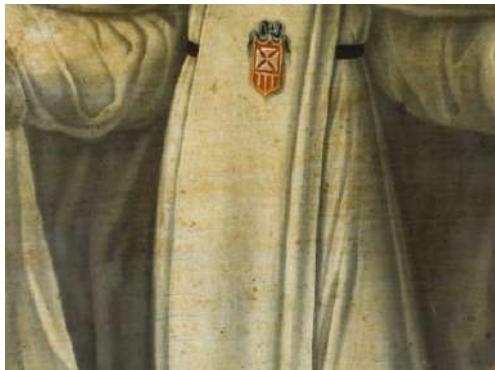
La capa de protección se encuentra oxidada, y esta alteración produjo un cambio estético en la pintura, dado que este estrato de protección se ha oscurecido y presenta un notorio amarillamiento. En los colores claros es más factible observar esta situación: en ellos se observan líneas horizontales de color ambarino, y manchas redondeadas del mismo color.

Detalle del barniz amarilleado y manchas. LFD1191.036. (Fotografía: Rivas, V. 2015. Archivo CNCR)

Posteriormente se hizo un test de solubilidad para seleccionar el solvente o mezcla de ellos más adecuado para eliminar el barniz. Se determinó que se utilizaría una mezcla de alcohol/isoctano 50/50 (Fd50v), alcohol isopropílico 100%, alcohol etílico en colores claros como blancos, carnaciones y fondo. El barniz sobre el texto fue retirado con sumo cuidado, evitando pasar sobre las letras. En el rojo se utilizó Fd70v (isoctano 70% alcohol 30%), que no eliminaba color.

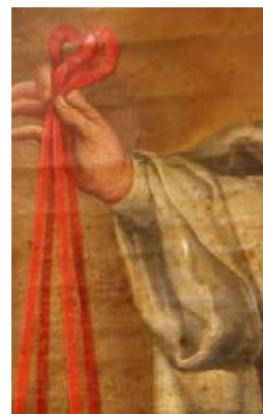
Detalle de manchas en el barniz. LPCD697.004. (Fotografía: Pérez, M. 2015, edición: Pérez, M., 2015. Archivo CNCR)

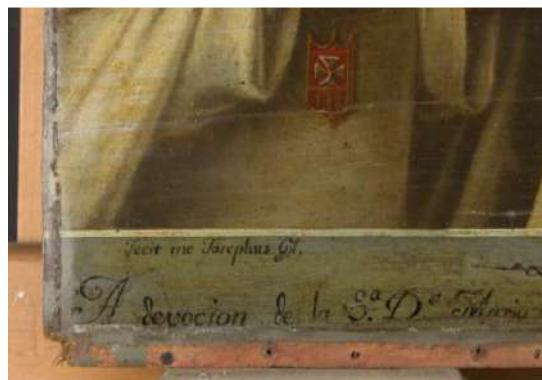
En diversos sectores del borde es posible observar que la cinta perimetral presenta faltantes y desprendimientos, los que podrían continuar desprendiéndose si no se protege, y en un caso extremo podrían desaparecer por completo, impidiendo comprender el uso original que tuvo esta pintura.

Detalle de faltantes en cinta perimetral, borde inferior y costado izquierdo. LFD1191.029. (Fotografía: Rivas, V. 2015. Archivo CNCR)

Al finalizar la exhibición de esta obra fue trasladada nuevamente al Laboratorio de Pintura, donde se le aplicó una cinta de crepelina de seda de color marrón, que protegerá de mayores pérdidas lo que queda de la cinta original, y a la vez completara visualmente las zonas donde esta se ha perdido. La crepelina se cortó en bandas del tamaño requerido, las que fueron dobladas para evitar el desflecamiento de los bordes, humedecidas y planchadas. Posteriormente fueron cosidas a la obra con hilo de seda utilizando una aguja quirúrgica. Se utilizaron las mismas perforaciones que se hicieron

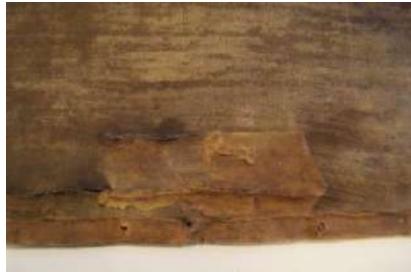
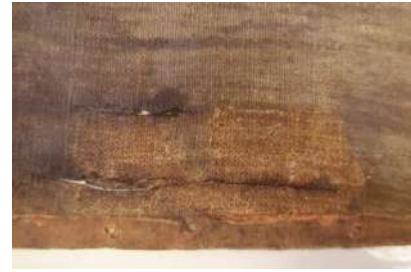
Detalle del parche adherido por el reverso, borde inferior. LPCD697.095. (Fotografía: Pérez, M. 2015. Archivo CNCR)

Después de la eliminación del parche. LPCD697.156. (Fotografía: Pérez, M. 2015. Archivo CNCR)

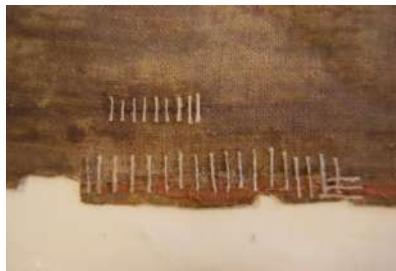
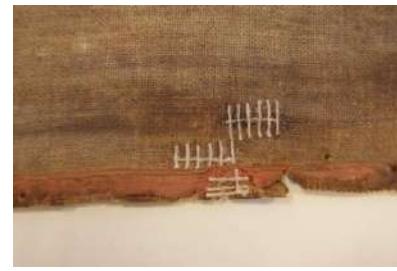
Detalle de costuras térmicas en borde superior. LPCD697.159. (Fotografía: Pérez, M. 2015. Archivo CNCR)

Detalle de costuras térmicas en borde superior. LPCD697.161. (Fotografía: Pérez, M. 2015. Archivo CNCR)

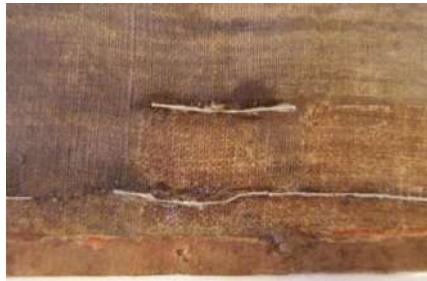
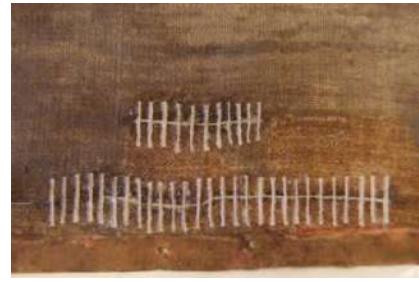
Detalle aplicación de hilos de lino en rasgados del borde inferior. LPCD697.157. (Fotografía: Pérez, M. 2015. Archivo CNCR)

Detalle costuras térmicas en rasgados del borde inferior. LPCD697.158. (Fotografía: Pérez, M. 2015. Archivo CNCR)

En los rasgados horizontales se aplicaron hilos de lino longitudinalmente para completar la estructura del soporte y luego se aplicaron costuras térmicas, en ambos casos utilizando poliamida textil como adhesivo.

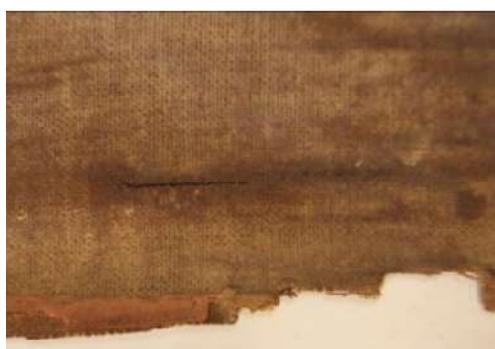
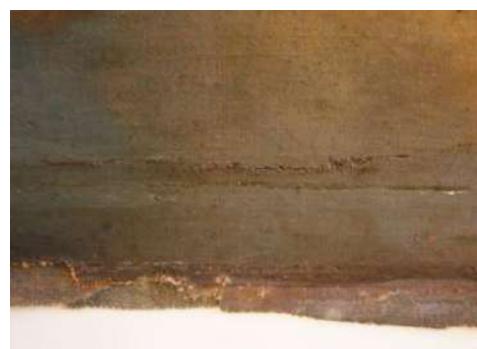
Detalle de faltante de soporte en borde superior, vista reverso. LPCD697.154. (Fotografía: Pérez, M. 2015. Archivo CNCR)

La misma zona después de aplicar parches superpuestos, vista anverso. (LPCD697.179. (Fotografía: Pérez, M. 2015. Archivo CNCR)

Mientras la obra estuvo en exhibición se aplicaron temporalmente unos pequeños parches en los faltantes del borde superior, adheridos levemente con poliamida textil y pintados con pigmentos Maimeri para recrear un color similar al de la tela del borde. La idea de estos parches era que pudieran ser desprendidos fácilmente, tanto si se decidía poner injertos adecuados como si se elegía dejar los faltantes tal como están. Finalmente se decidió dejar los faltantes, ya que su presencia no afecta estructuralmente la obra, sólo de forma estética. Sin embargo, al aplicar la cinta de crepelina de seda estos son mucho menos visibles.

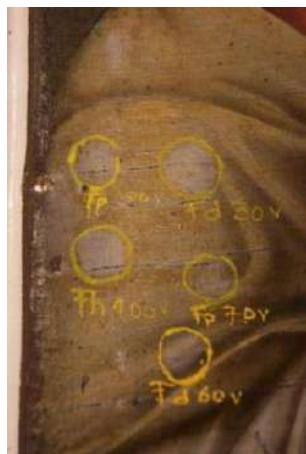
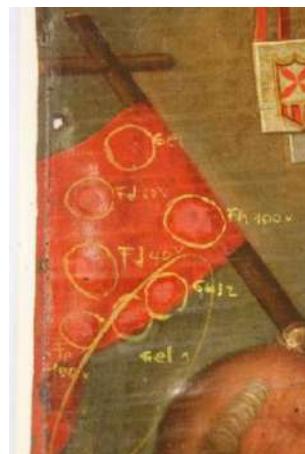
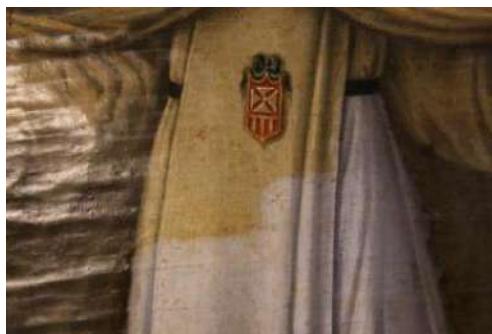
Test de solubilidad en color blanco.
LPCD697.145. (Fotografía: Pérez, M. 2015. Archivo CNCR)

Test de solubilidad en color rojo.
LPCD697.146. (Fotografía: Pérez, M. 2015. Archivo CNCR)

Avance proceso de eliminación del barniz en vestido de la Virgen. LPCD697.149. (Fotografía: Pérez, M. 2015. Archivo CNCR)

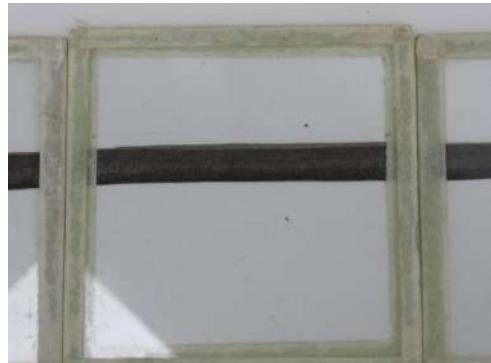
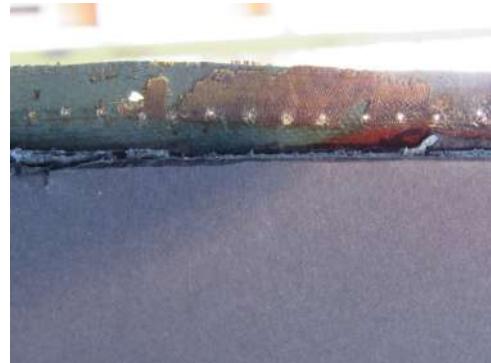
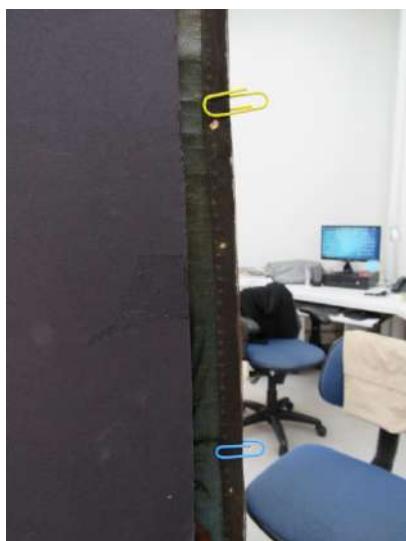
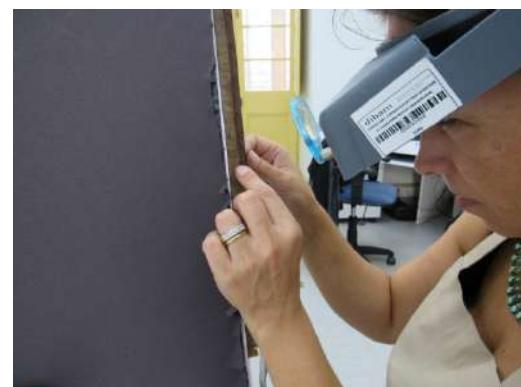
Preparación de la cinta de protección de crepelina de seda. LPCD697.257. (Fotografía: Pérez, M., 2017. Archivo CNCR)

Detalle de perforaciones para coser la cinta de crepelina. LPCD697.252. (Fotografía: Pérez, M. 2017. Archivo CNCR)

Aplicación de la cinta de crepelina de seda. LPCD697.261. (Fotografía: Pérez, M. 2017. Archivo CNCR)

Aplicación de la cinta de crepelina de seda. LPCD697.240. (Fotografía: Pradenas, C. 2017. Archivo CNCR)

para coser el hilo original, sólo fue necesario volver a abrir las ya que estaban tapadas con barniz.

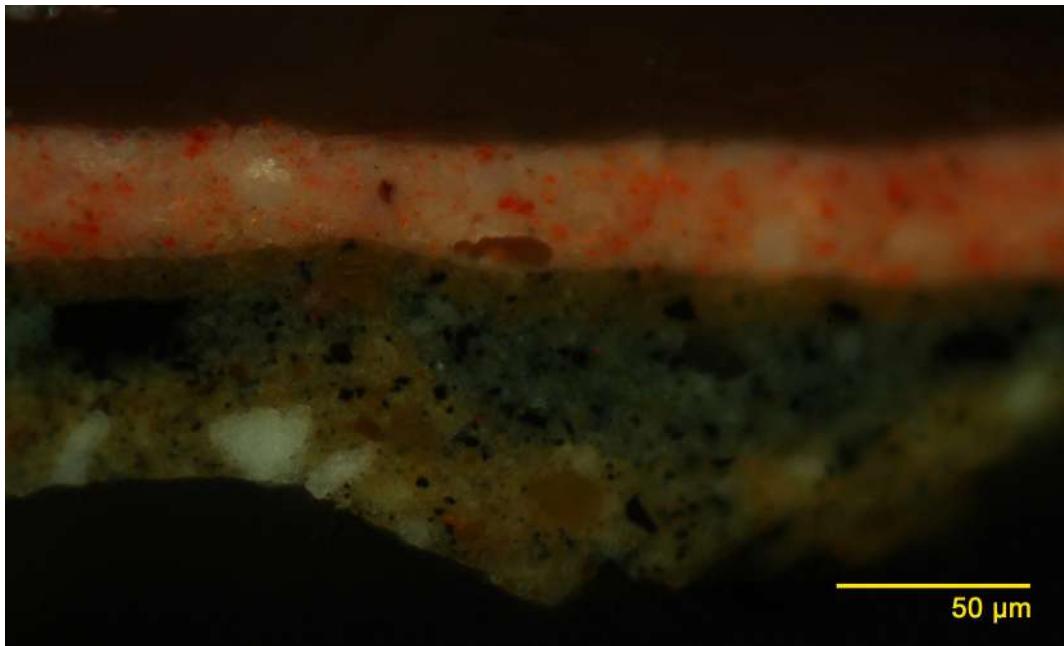
Se observan 6 estratos análogos a muestra 09:

1. Restos de base de preparación anaranjada de 150 um de altura.
2. Base de preparación de 30 a 100 um de altura, blanca (beige) con inclusiones negras y blancas.
3. Base de preparación gris azulada con inclusiones negras. Altura de 30 a 40 um.
4. Estrato blanco (beige) regular de 20 a 30 um de altura. Inclusiones negras.
5. Estrato pictórico rojo (rosado) muy parejo y regular, con muchas inclusiones rojas y blancas. Altura total de 20 a 40 um.
6. Estrato de barniz que alcanza los 40 um de altura.

Figura 23. Corte estratigráfico bajo luz polarizada incidente de muestra LPC-177-15.

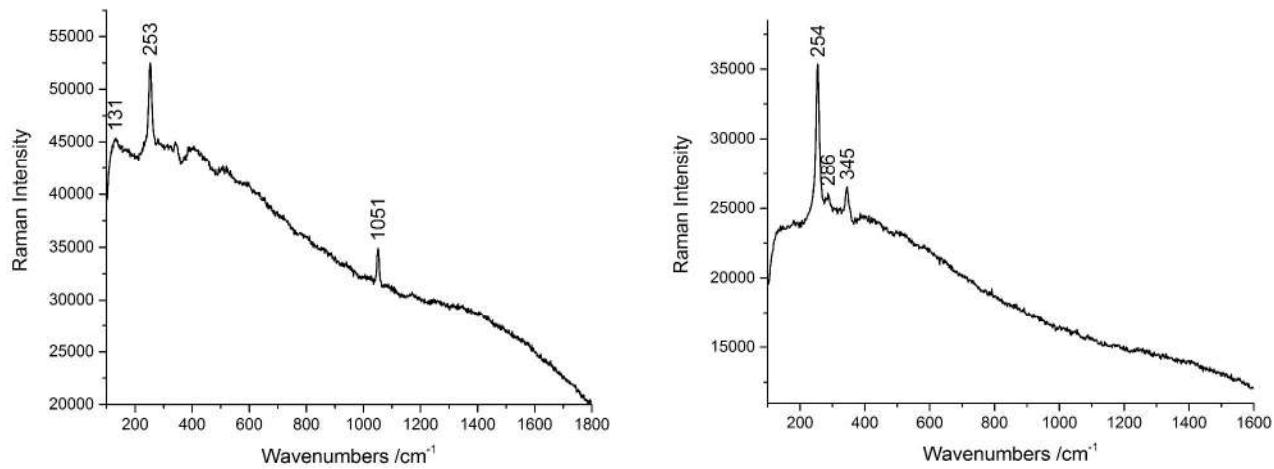
Espectro está dominado por las señales del bermellón, sin embargo, la baja intensidad del espectro sugiere que el bermellón está en una baja proporción.

Figura 24. Espectros raman de muestra LPC-177-15, inclusión blanca en carnación (izquierda), e inclusión roja en carnación (derecha).

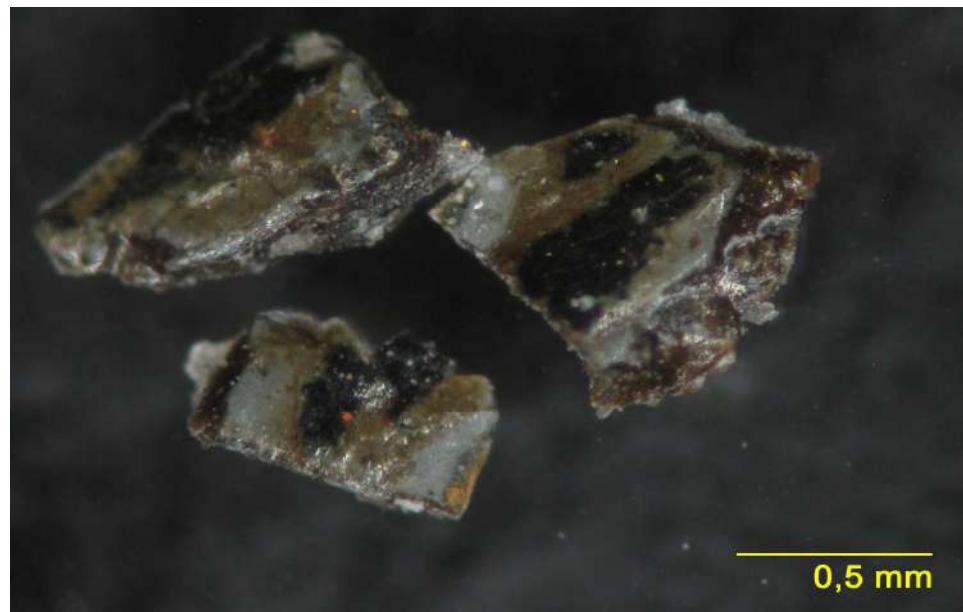
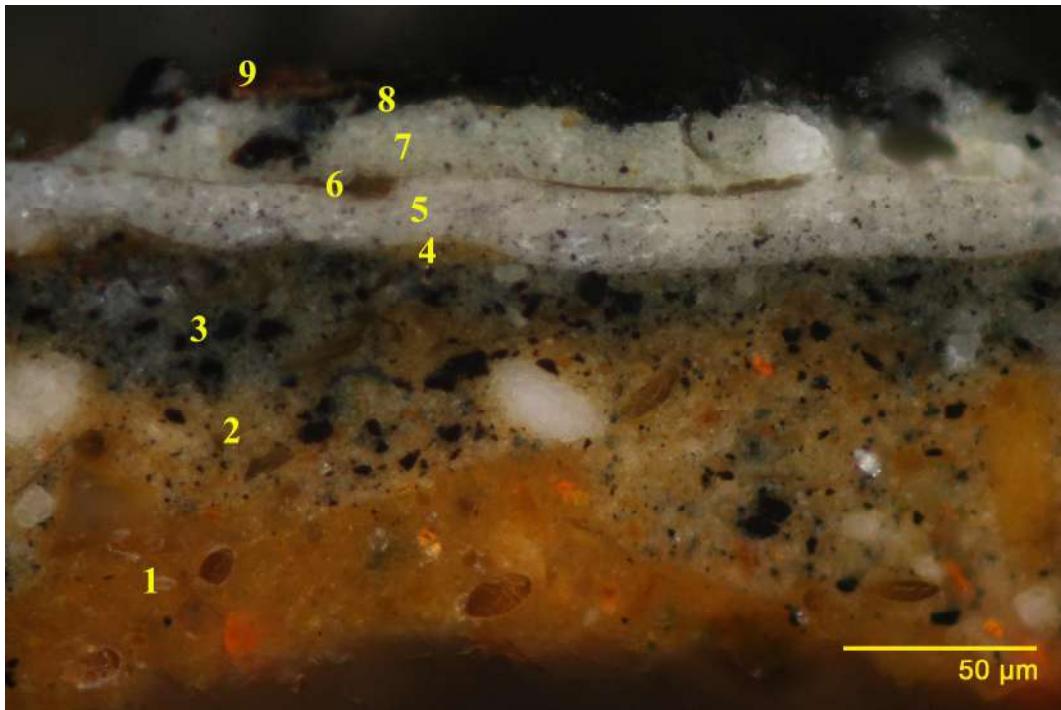
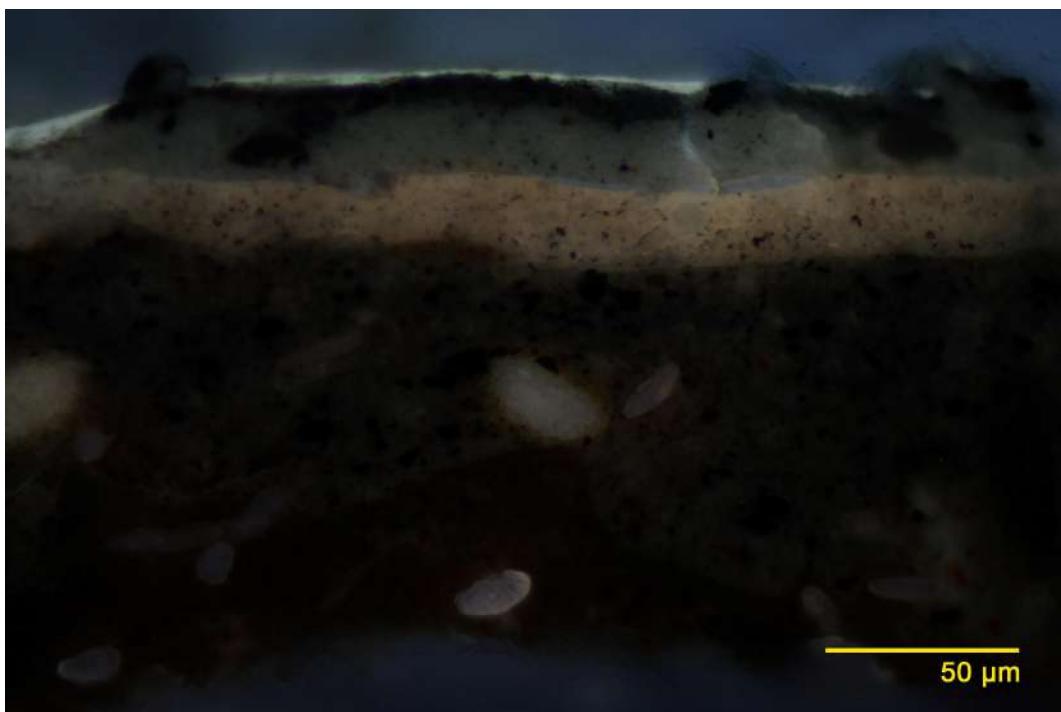
Se observan 9 estratos:

1. Base anaranjada que alcanza los 250 um de altura, con inclusiones rojas.
2. Base gris claro (beige) de altura muy irregular. Muchas inclusiones negras pequeñas y algunas inclusiones blancas de gran tamaño (hasta 80 um).
3. Estrato gris azulado de 20 a 30 um de altura.
4. Estrato beige muy similar a estrato 2. En ocasiones los 2 y 4 están conectados y el estrato 3 no se observa.
5. Estrato pictórico blanco grisáceo con muy pequeñas inclusiones negras y marrones. Altura de 10 a 20 um.
6. Estrato orgánico intermedio, se observa como una interfaz más oscura entre estratos 5 y 6. Posiblemente se trate de un estrato de barniz.
7. Estrato pictórico blanco un poco más gris. No cubre toda la muestra. Altura de 15 a 20 um, muy parejo.
8. Estrato pictórico negro de 5 a 10 um de altura.
9. Estrato de barniz de 10 um de altura máxima.

Figura 25. Muestra LPC-177-22 observada bajo lupa binocular.

Figura 26. Corte estratigráfico observado bajo microscopía óptica con luz polarizada LPC-177-22.

Figura 27. Corte estratigráfico observado bajo microscopía de fluorescencia de muestra LPC-177-22.

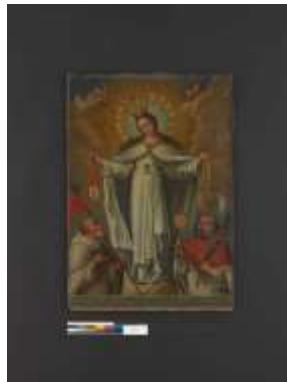
Anverso inicial sin marco (Rivas, V. 2015)

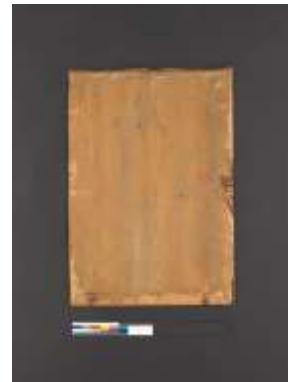
Reverso inicial sin marco (Rivas, V. 2015)

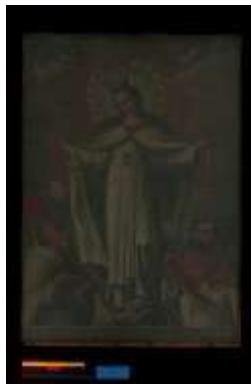
Anverso inicial. Fotografía de fluorescencia visible inducida por radiación UV. (Correa, C. 2015)

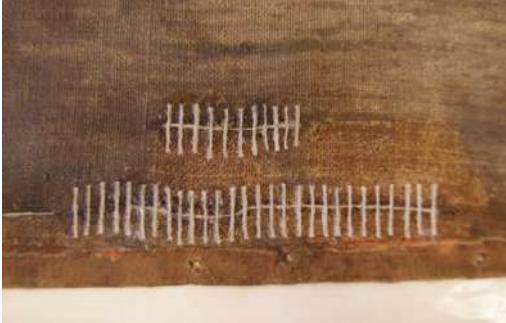
Detalle de costura térmica, reverso, borde inferior. (Fotografía: Pérez, M. 2015. Archivo CNCR)	Avance del proceso de eliminación del barniz. (Fotografía: Pérez, M. 2015. Archivo CNCR)

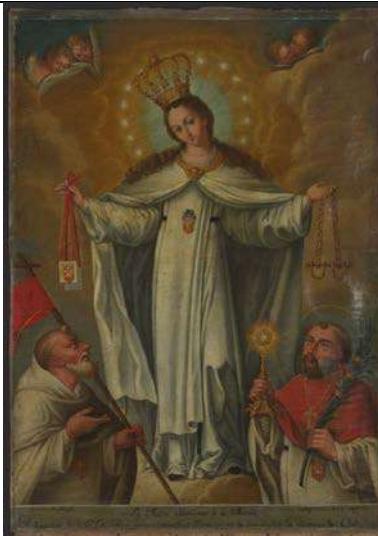
Vista general, antes de la restauración.
(Fotografía: Rivas, V. 2015. Archivo CNCR)

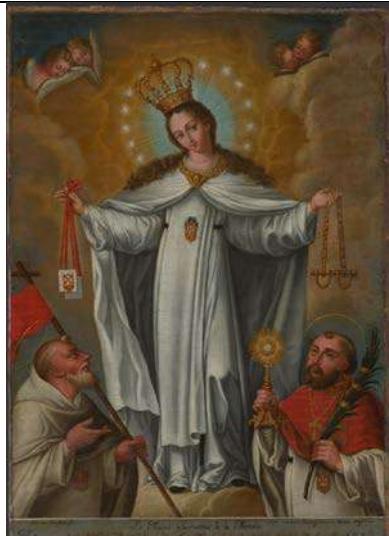
Vista general, después de la restauración.
(Fotografía: Rivas, V. 2015. Archivo CNCR)

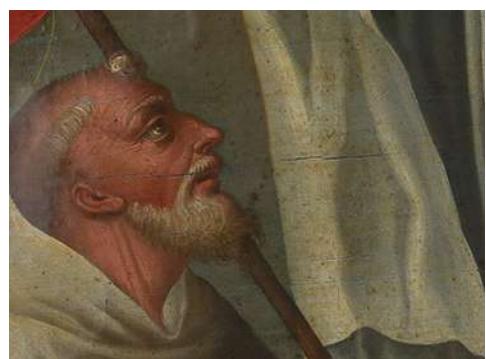
LFD1191.37.JPG

- LFD1191.037: Grieta horizontal y manchas en el barniz. Rivas, V.
- LFD1191.038: Grieta horizontal y manchas en el barniz 2. Rivas, V.
- LFD1191.039: Grieta horizontal y manchas en el barniz 3. Rivas, V.

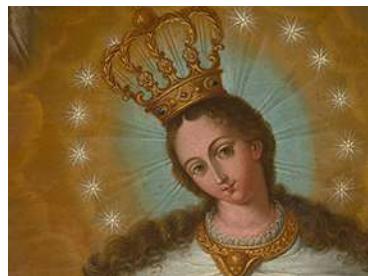
LFD1191.106.JPG

LFD1191.105: Detalle del rostro de la Virgen después de la restauración. Rivas, V.

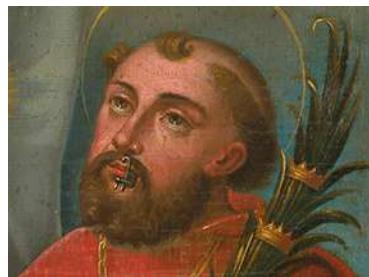
LFD1191.112.JPG

LFD1191.113: Detalle del rostro de San Ramón Nonato después de la restauración. Rivas, V.

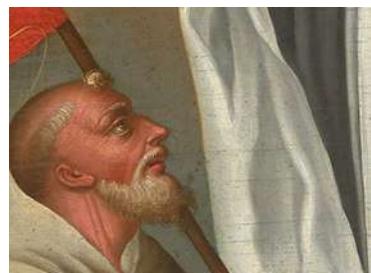
LFD1191.115.JPG

LFD1191.116: Detalle del rostro de San Pedro Nolasco y traje de la Virgen después de la restauración. Rivas, V.
