INFORME DE INTERVENCIÓN

Camilo Henríquez revisa el primer número de “La Aurora de Chile”, 13 de Febrero de 1812.

Unidad de Patrimonio de las Artes Visuales
Centro Nacional de Conservación y Restauración

16 de Enero de 2020
Santiago de Chile

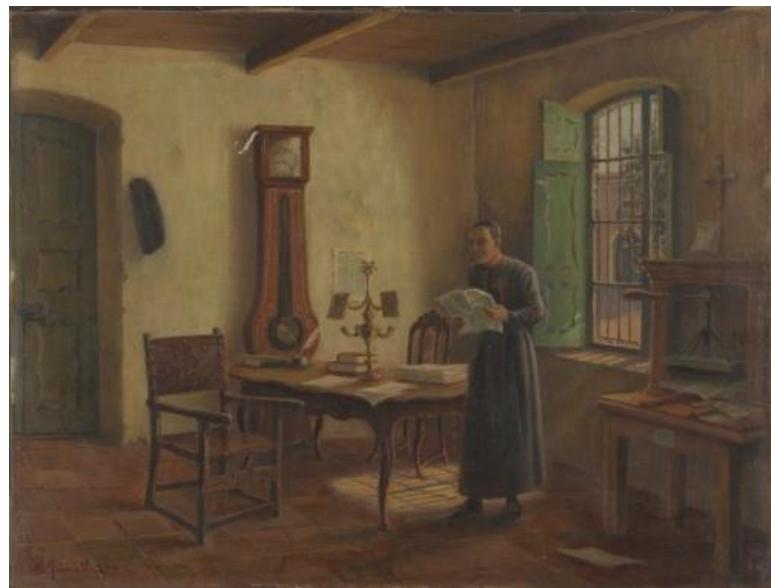
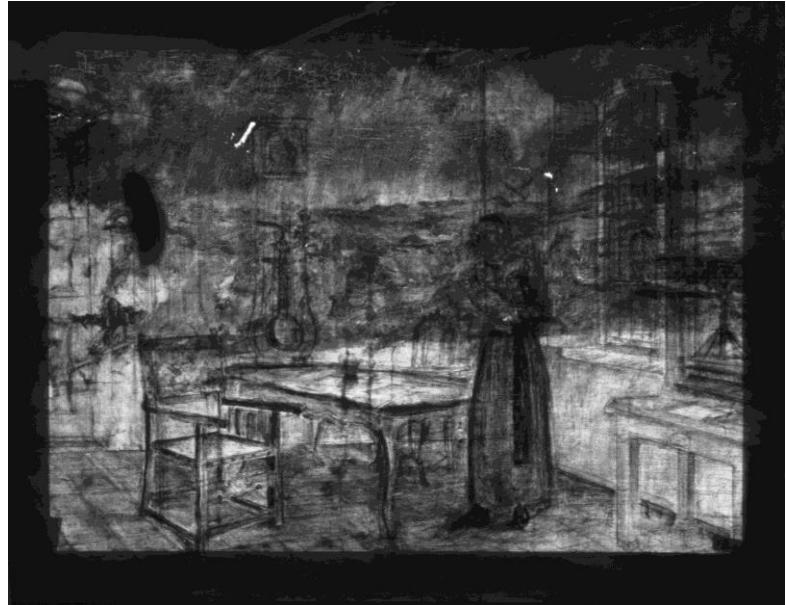
En la imagen obtenida mediante Transmitografía Infrarroja se observan elementos que indican la presencia de una pintura subyacente: la obra parece tener tres secciones horizontales con límites bastante definidos, que podrían indicar las características de un paisaje o marina. Esto indicaría que el autor reutilizó el soporte, que tenía una primera obra propia o ajena, para plasmar la pintura actual.

Fotografía con luz visible. LFD1386.03. (Fotografía: Correa, C. 2016. Archivo CNCR)

Transmitografía IR. LFD1386.45. (Fotografía: Correa, C. 2016. Archivo CNCR)

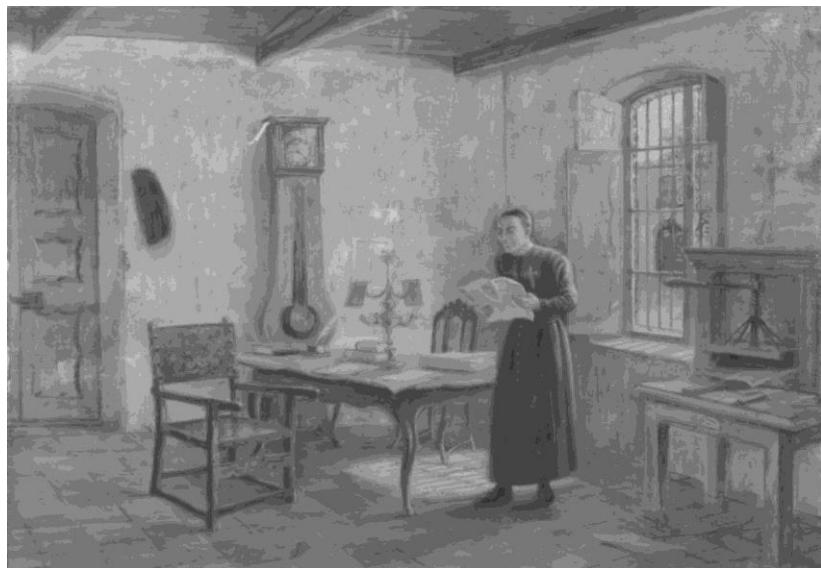
Tanto en esta imagen como en la reflectografía IR es posible observar una forma más clara debajo del sombrero colgado al lado de la puerta, que recuerda a una flecha apuntando hacia arriba. La franja clara inferior que también es visible en la transmitografía también se puede ver en la zona de la puerta. Adicionalmente es posible ver una línea blanca a la altura de los ojos de Camilo Henríquez, también visible en la radiografía, lo que podría indicar una mayor concentración de pigmento en ese sector, al igual que a la izquierda del reloj.

Reflectografía IR. LFD1386.42. (Fotografía: Correa, C. 2016. Archivo CNCR)

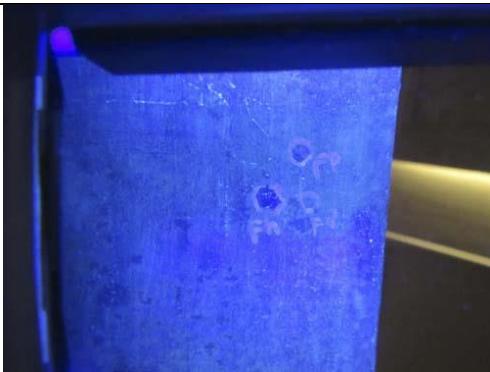
Test de solubilidad bajo luz UV. LPCD770.046
(Fotografía: Jadue, D. 2019. Archivo CNCR)
