## INFORME DE INTERVENCIÓN

Pintura de Caballete  
Retrato de Doña Carmen Alcalde y Velasco  
(Raymond Monvoisin 1843)

Laboratorio de Pintura  
Centro Nacional de Conservación y Restauración

10 de Mayo de 2018  
Santiago de Chile

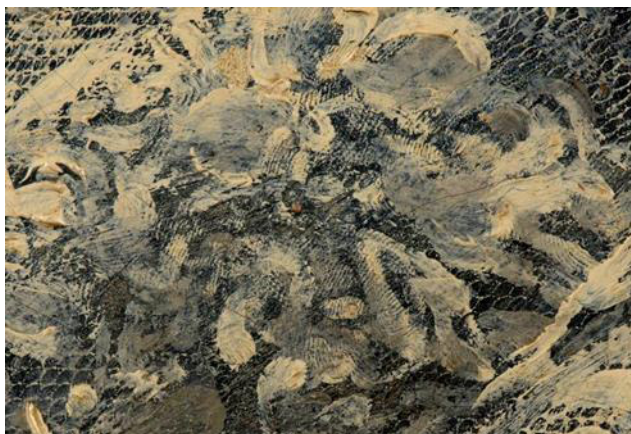
: Óleo aplicado en pinceladas de larga, mediana y cubrientes en la mayor parte de la ejecución, existiendo además pinceladas más cortas y concisas en zonas como el rostro y parte del fondo que podría también corresponder a un trabajo posterior al tiempo de ejecución. Superficie de una topografía bastante irregular pero muy brillante. Se observan trabajos por impronta finos y detallados en las texturas de las gasas<sup>18</sup> y los encajes que, según las estratigrafías LPC-215-07 y 08 podrían estar afinadas luego con un estrato superior de color, seguramente por detalles a pincel. La presión de la estampa en plano o con la gasa doblada pudo ser trabajada con rodillo y con presión manual como puede observarse en huellas dactilares que han quedado impresas en la textura.

Detalle  
impresión  
de huellas  
LFD1428.56  
(Pérez, T.  
2018)

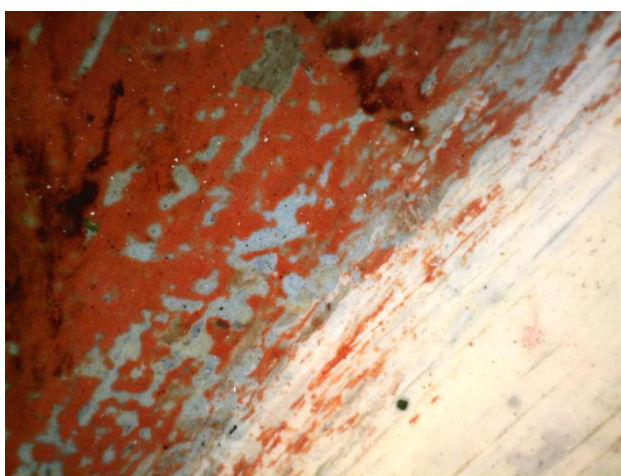
estratos intermedios de algunas de las muestras, como la LPC-215.02 en el fondo a la derecha, se puede observar una mayor fluorescencia probablemente por una mayor presencia de aglutinante, lo que podría indicar el uso de veladuras durante la ejecución. Se aprecian pequeñas superposiciones del fondo sobre la figura y zonas de transparencias o abrasiones que dejan entrever tonalidades verdosas y azuladas bajo el tono rojizo del fondo, lo que podría indicar este trabajo velado con superposición de tonos.

Detalle de la  
visibilidad de  
tonalidades  
superpuestas  
LPCD817.001  
(Soler, N.  
2017)

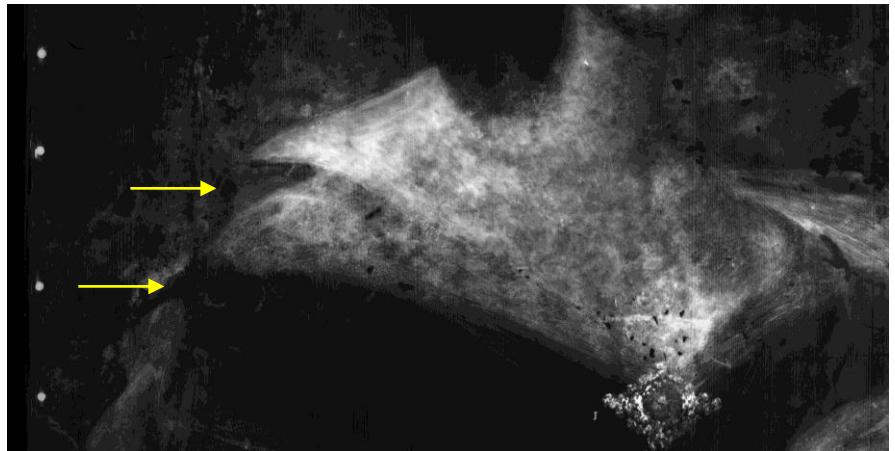
Al menos algún rasgo de la ejecución queda evidenciado a través de la foto de Rayos X, donde se puede observar un arrepentimiento o modificación en el hombro izquierdo que fue

modificado quedando finalmente a mayor altura que el derecho y favoreciendo la sensación de giro corporal de la figura.

Detalle arrepentimiento en la ubicación y curvatura del hombro.  
LFD1428.50 (Correa.C. 2017)

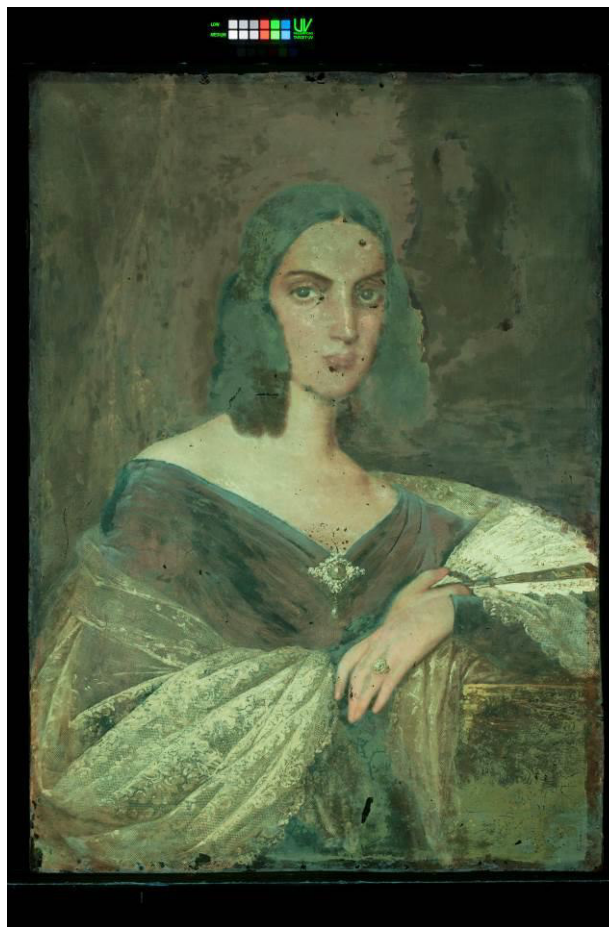
: Capa de barniz grueso, la mayoría de las estratigrafías muestran al menos tres últimos estratos traslúcidos correspondientes al acabado de protección con capas sumadas en el transcurrir de la obra en el tiempo. Se observan pequeñas irregularidades en el brillo con zonas mates que coinciden con algunas intervenciones anteriores. El aspecto es muy brillante, pudiendo ser además de por el barniz, por la cantidad de capas de repinte oleoso que ha ido suavizando la superficie pese a las irregularidades de las superficie.

Imagen tomada a través de la inducción de fluorescencia de rayos ultravioleta.

Observar las irregularidades tonales del fondo, los matices verdosos y rosados y las intervenciones anteriores.

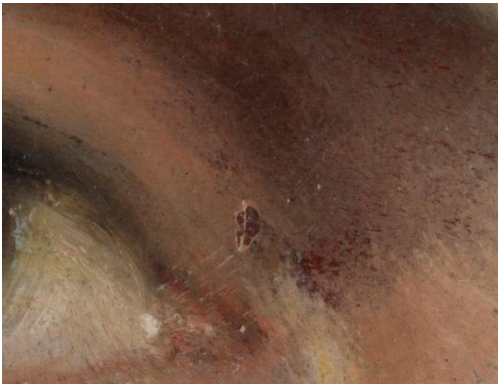
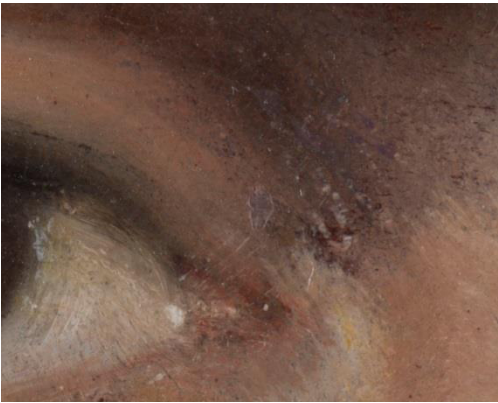
| Detalle inicial ojo izquierdo. Edición de LFD1428.35 (Pérez, T, 2016) | Detalle inicial frente. LFD1428.34 (Pérez, T, 2016) | Inicial general con marco. LFD1428.01 (Ormeño, L, 2016) |
| Detalle final ojo izquierdo. Edición de LFD1428.84 (Pérez, T, 2018) | Detalle final frente. LFD1428.83 (Pérez, T, 2018) | Final general con marco. LFD1428.78 (Ormeño, L, 2018) |

| Problema | Método | Técnica | Materiales | Resultado |
|---|---|---|---|---|
| Desajuste cromático | Reintegración | Puntillismo | Pigmentos al barniz | Ajuste tonal de las áreas. |

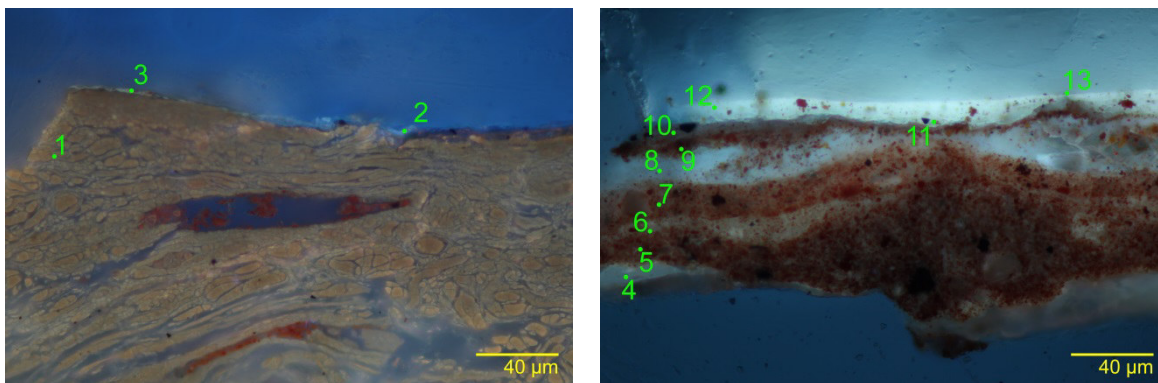
La muestra se tomó hasta el soporte sin embargo no fue posible mantener los estratos unidos por la mala cohesión entre estos y el soporte, por lo que fue montada con el soporte por separado. En los primeros estratos de las imágenes de la porción superior de la muestra, el estrato blanco corresponde a la resina de montaje que ocupó el lugar que dejó la separación de la muestra por la contracción de la resina. La muestra presenta 13 estratos (figura 3):

Figura 3. Corte estratigráfico de la muestra LPC-215-02; estratos más internos (izquierda) y estratos más externos bajo luz UV (500X). (Archivo fotográfico CNCR. Fotógrafo: T. Aguayo, 2018)

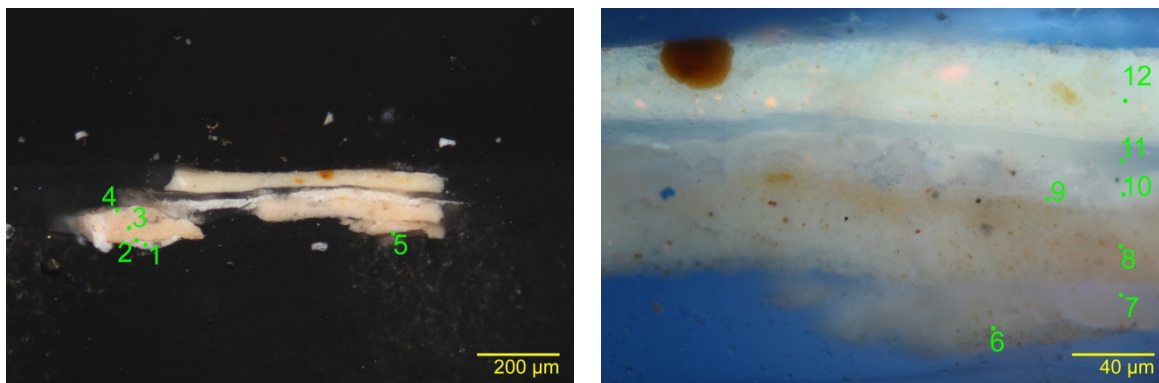
Al lado izquierdo de la muestra se observa un grupo de 4 estratos separados del resto de la estratigrafía. A pesar de que cuentan con características comunes con el resto de la estratigrafía, no es posible afirmar que sea el mismo estrato que continua al lado derecho de la muestra, por lo tanto, se numeran como estratos independientes. Adicionalmente, por la emisión fluorescente sobre los estratos superiores y por las fotos de la muestra previo al montaje, se intuye que el barniz se perdió en el montaje. La muestra presenta 12 estratos (figura 4):

Figura 4 Corte estratigráfico de la muestra LPC-215-03, bajo luz incidente polarizada (100X; izquierda) y luz UV (500X; derecha). (Archivo fotográfico CNCR. Fotógrafo: T. Aguayo, 2018)

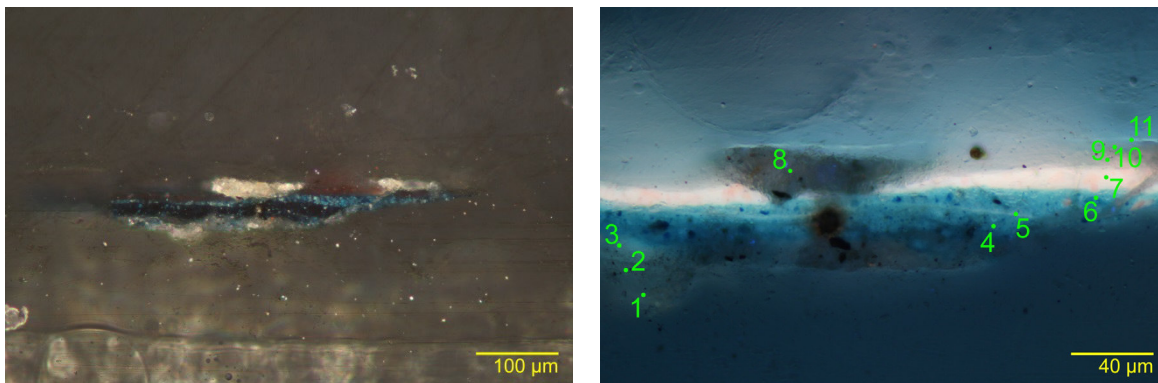
Algunos de los estratos superiores resultaron parcialmente alterados en el proceso de preparación de la muestra. Debido a las características de la muestra, la mayoría de los estratos solo son distinguibles bajo luz UV. Es posible observar 11 estratos (figura 5):

Figura 5. Corte estratigráfico de la muestra LPC-215-04, bajo luz incidente polarizada (200X; izquierda) y luz UV (500X; derecha). (Archivo fotográfico CNCR. Fotógrafo: T. Aguayo, 2018)

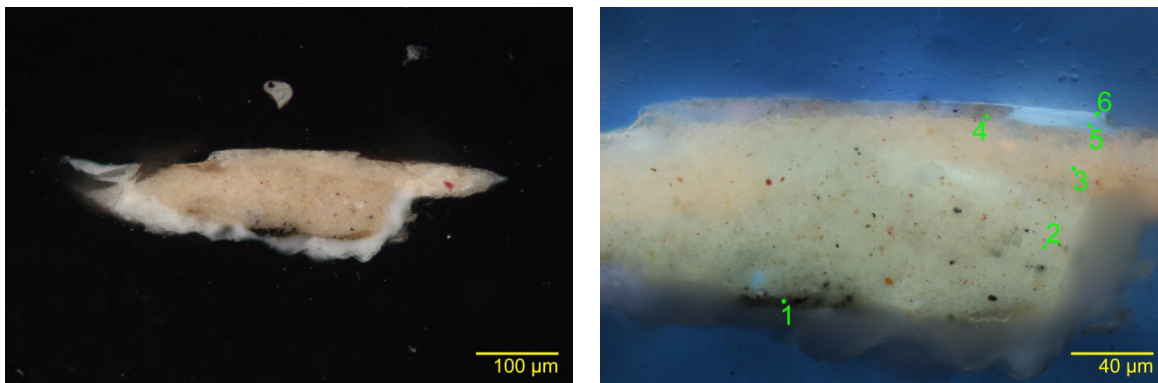
La muestra resultó alterada luego del proceso de preparación de la estratigrafía. Lo que parece un primer estrato blanco corresponde a resina del montaje. Es posible observar 6 estratos (figura 6):

Figura 6 Corte estratigráfico de la muestra LPC-215-05, bajo luz incidente polarizada (200X; izquierda) y luz UV (500X; derecha). (Archivo fotográfico CNCR. Fotógrafo: T. Aguayo, 2018)

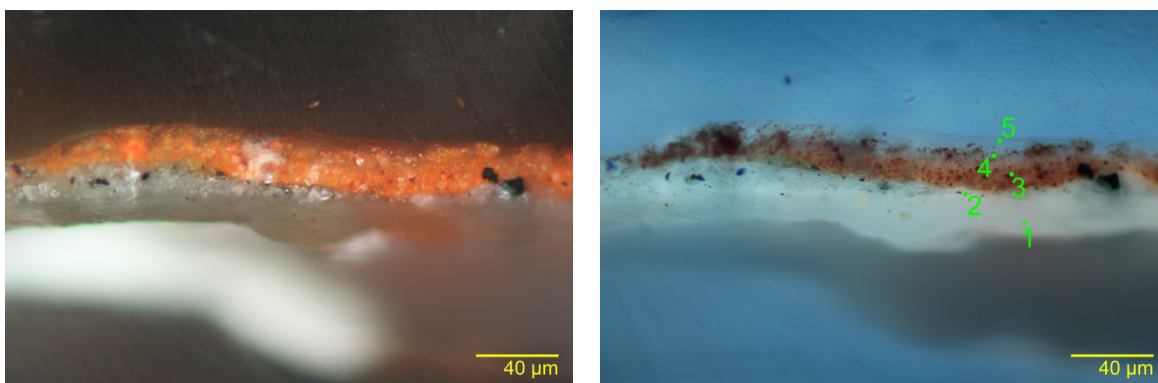
La muestra resultó alterada luego del proceso de preparación de la estratigrafía. Es posible observar 5 estratos (figura 7):

Figura 7. Corte estratigráfico de la muestra LPC-215-06, bajo luz incidente polarizada (500X; izquierda) y luz UV (500X; derecha). (Archivo fotográfico CNCR. Fotógrafo: T. Aguayo, 2018)

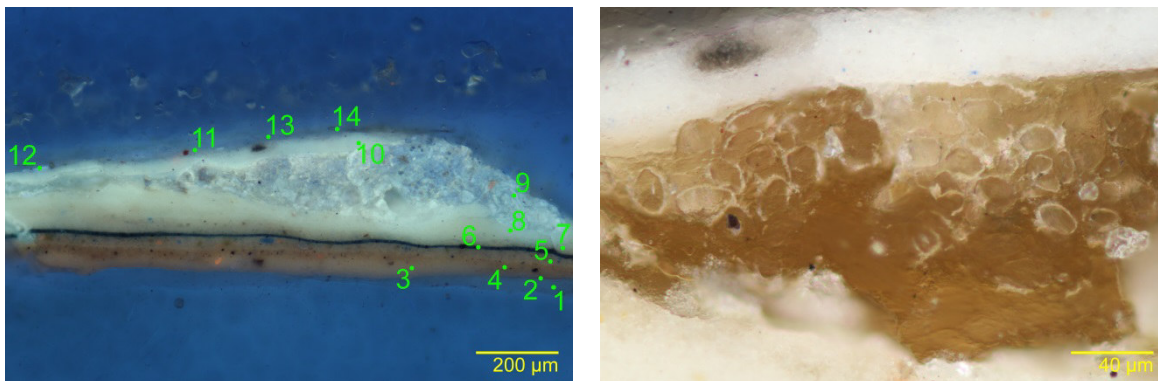
La muestra presenta un hilo en sus estratos superiores. Se logra observar 14 estratos (figura 8):

Figura 8. Corte estratigráfico de la muestra LPC-215-07, bajo luz UV (100X; izquierda) y luz incidente polarizada (500X; derecha). (Archivo fotográfico CNCR. Fotógrafo: T. Aguayo, 2018)

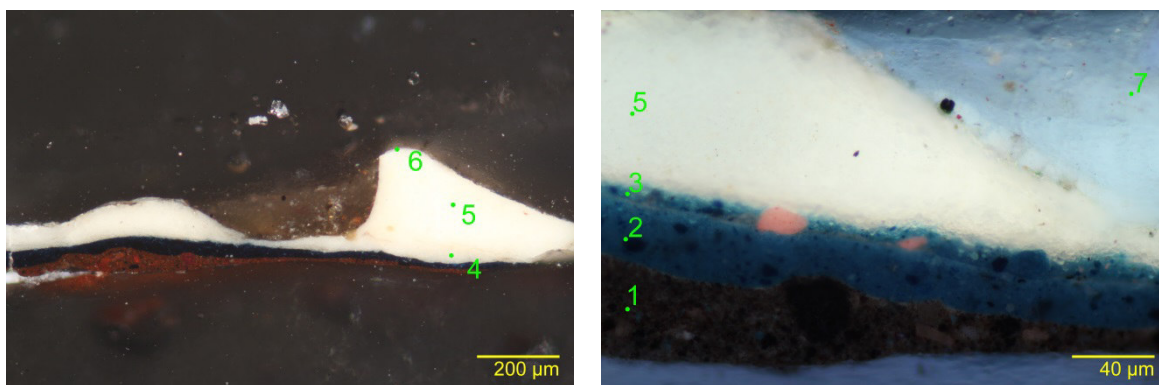
La muestra resulto alterada tras el proceso de montaje, principalmente en la zona inferior. Es posible observar 7 estratos (figura 9):

Figura 9. Corte estratigráfico de la muestra LPC-215-08, bajo luz incidente polarizada (100X; izquierda) y luz UV (500X; derecha). (Archivo fotográfico CNCR. Fotógrafo: T. Aguayo, 2018)

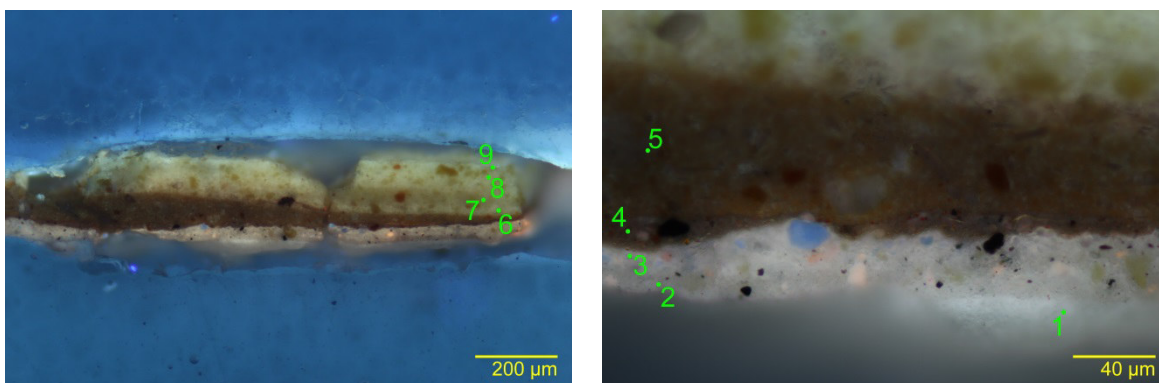
La muestra resultó muy afectada durante el proceso de montaje. Sin embargo es posible observar la mayor parte de los estratos aunque los primeros y los últimos no muestran sus alturas reales. Debido a esta alteración, todos los estratos aparecen discontinuos. En total se observan 8 estratos (figura 10):

Figura 10. Corte estratigráfico de la muestra LPC-215-09, bajo luz UV (100X; izquierda) y luz UV (500X; derecha). (Archivo fotográfico CNCR. Fotógrafo: T. Aguayo, 2018)

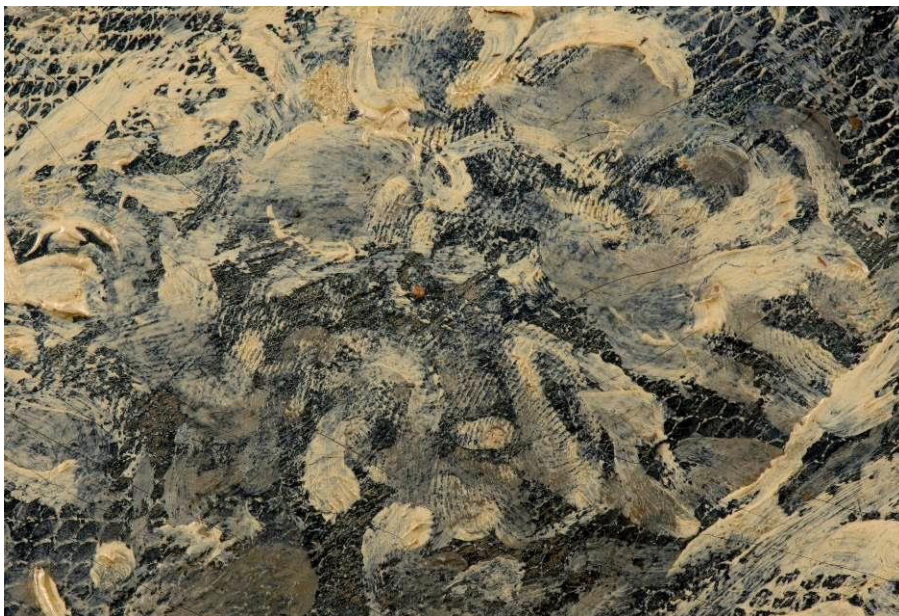
Detalle impresión de huellas LFD1428.56 (Pérez, T. 2018)

: Óleo aplicado en pinceladas de larga y mediana longitud y cubrientes en la mayor parte de la ejecución. Superficie de una topografía bastante irregular pero muy brillante. Se observan trabajos por impronta finos y detallados en las texturas de las gasas y los encajes que, según las estratigrafías LPC-215-07 y 08 podrían estar afinadas luego por detalles a pincel. La presión de la estampa en plano o con la gasa doblada pudo ser trabajada con rodillo y con presión manual como puede observarse en huellas dactilares que han quedado impresas en la textura.

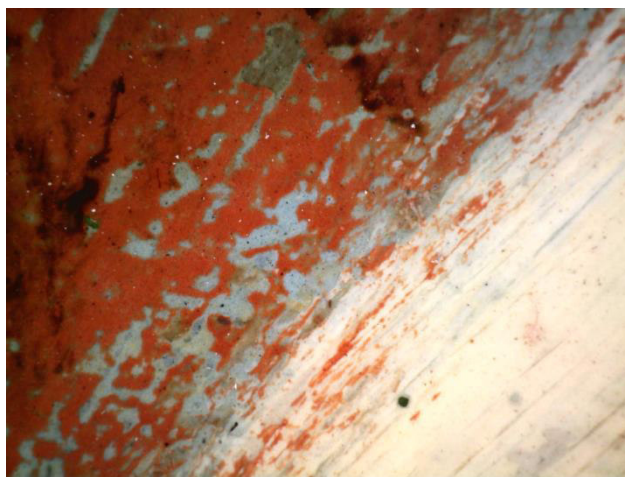
LPCD817.001  
(Soler, N. 2017)

Densidad de la capa pictórica de aspecto grueso y texturizado principalmente en las pedrerías de las joyas. En los encajes por el contrario el trabajo ha debido ser con poca pintura bien repartida y bien espesa para poder definir bien los perfiles del engasado. En el resto la pintura podemos observar gran densidad y pinceladas fundidas formando los planos. En los estratos intermedios de algunas de las muestras, como la LPC-215.02 se puede observar una mayor fluorescencia probablemente por una mayor presencia de aglutinante lo que podría indicar el uso de veladuras durante la ejecución. Se aprecian pequeñas superposiciones del fondo sobre la figura y zonas de transparencias que dejan entrever tonalidades verdosas y azuladas bajo el tono rojizo del fondo.

Detalle de la  
visibilidad de  
tonalidades  
superpuestas

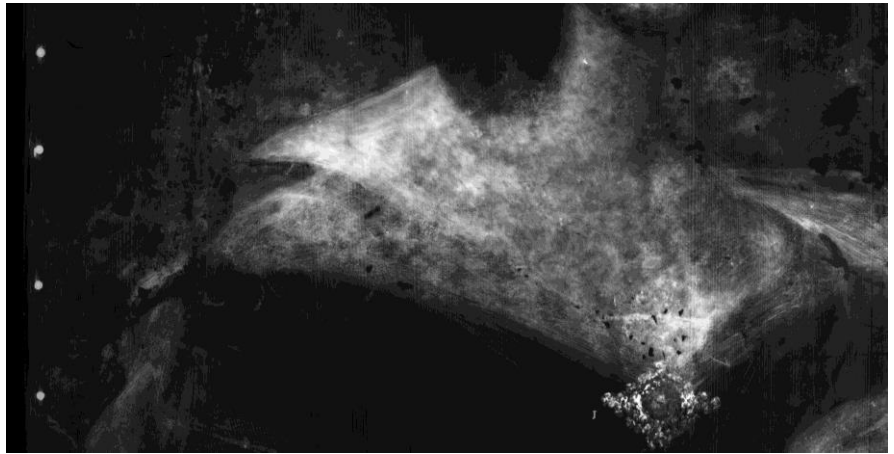
Detalle arrepentimiento en la ubicación y curvatura del hombro.  
LFD1428.50 (Correa.C. 2017)

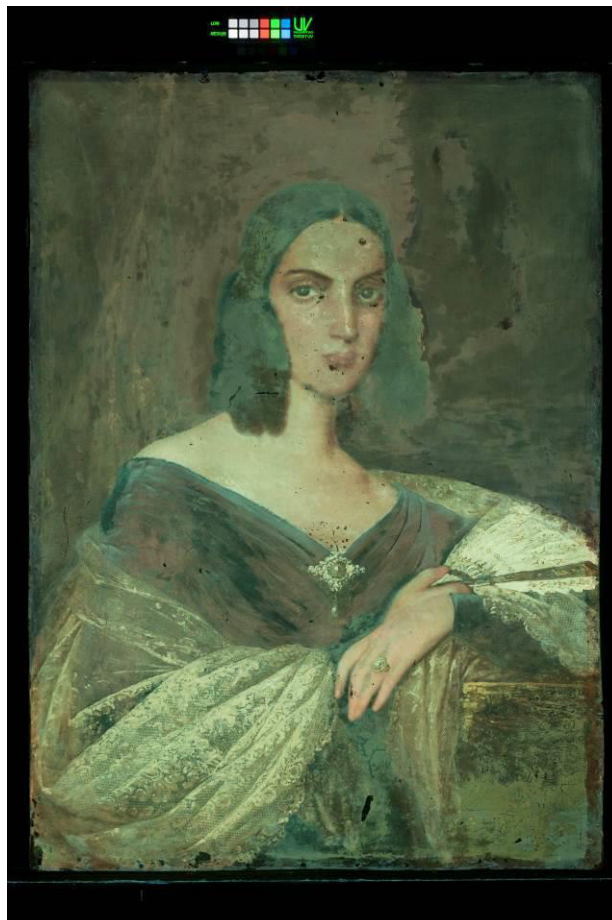
: Posible estrato de barniz grueso. Se observan pequeñas irregularidades en el brillo con zonas mates que coinciden con algunas intervenciones anteriores. En los resultados de análisis se observan hasta tres capas finales de barniz. El aspecto es muy brillante, pudiendo ser además de por el barniz, por la cantidad de capas de repinte oleoso que ha ido suavizando la superficie pese a las irregularidades.

Imagen tomada a través de la inducción de fluorescencia de rayos ultravioleta.

Observar las irregularidades tonales del fondo, los matices verdosos y rosados y las intervenciones anteriores.

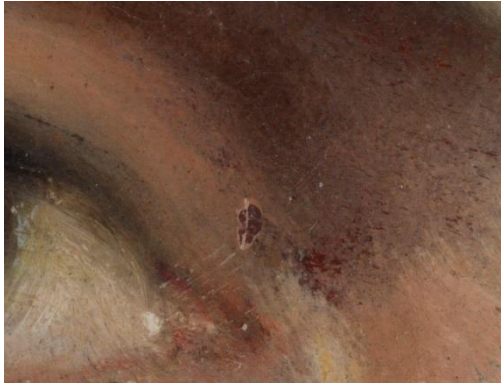
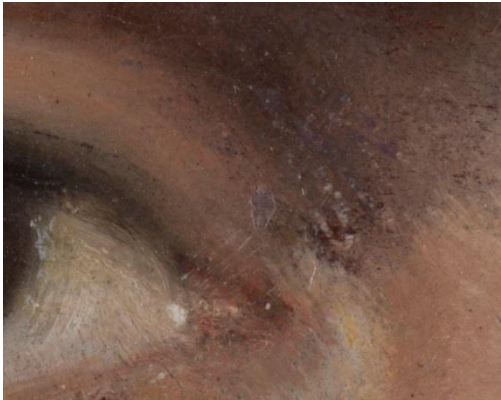
| Detalle inicial ojo izquierdo. Edición de LFD1428.35 (Pérez, T, 2016) | Detalle inicial frente. LFD1428.34 (Pérez, T, 2016) | Inicial general con marco. LFD1428.01 (Ormeño, L, 2016) |

| Detalle final ojo izquierdo. Edición de LFD1428.84 (Pérez, T, 2018) | Detalle final frente. LFD1428.83 (Pérez, T, 2018) | Final general con marco. LFD1428.78 (Ormeño, L, 2018) |

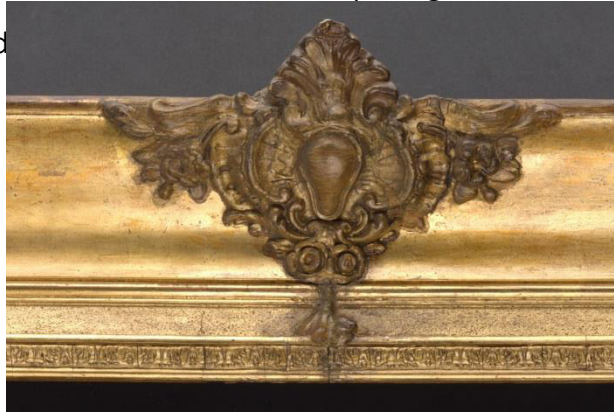
Foto inicial decoración centro montante. LFD1428.13  
(Ormeño, L. 2018).

Montantes: Bueno. No se observan deterioros importantes, si algunas grietas y fisuras en las molduras, especialmente en la calle que se encuentra ornamentada por una greca. En las decoraciones del centro se observa pérdidas de pequeños elementos decorativos como flores y hojas pequeñas.

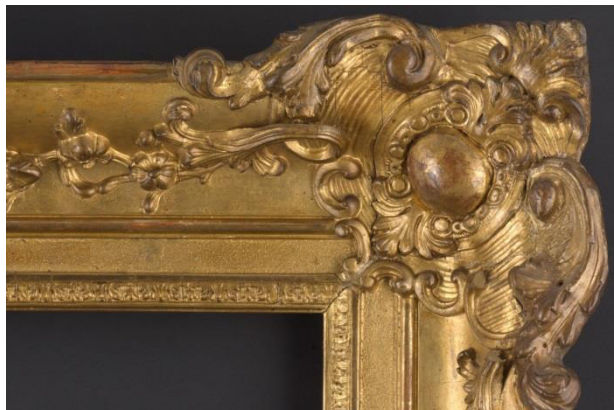
Inicial esquina superior derecha. LFD1428.08  
(Ormeño, L.2018)

Esquinas: Bueno. Presentan fisuras y grietas en todas las decoraciones. Se observa en dos de las esquinas perdidas de parte de la ornamentación.

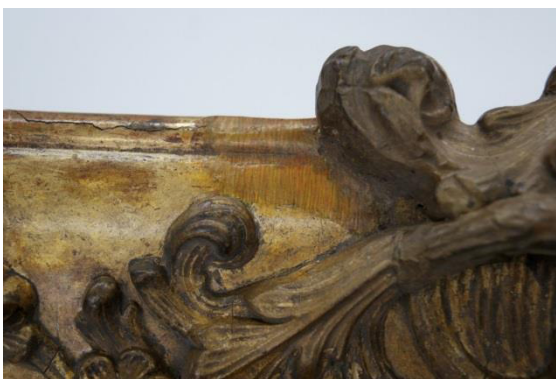
Reintegración cromática LPCD818. (León, C.2018).

Dorado: Bueno. Se observa bastante suciedad superficial que corresponden a polvo, contaminantes ambientales y deyecciones que en algunas zonas del acabado se han depositado especialmente en surcos de las esquinas y ángulos de unión entre las molduras de los montantes. Presenta abrasiones en el dorado de diferentes extensiones en las molduras convexas que se encuentran más expuestas a roces con otros elementos. En las decoraciones de la esquinas se observan craqueladuras puntualmente en las esferas del centro. En la moldura superior, la de textura granulada, se observa repinte. Presenta reintegraciones cromáticas que se encuentran ajustadas en relación al color original. Las calles con mayor grado de brillo (principalmente las convexas) y las zonas más salientes de los ornamentos son además las que peor estado de conservación presentan. Estas áreas presentan además marcas de lámina cada 10 cm aprox. lo que podría estar relacionado con el uso de oro verdadero ya que este es más delicado y susceptible de deterioro frente a agentes externos.

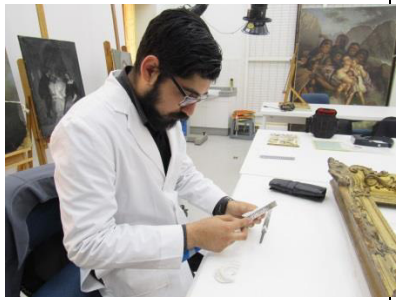
| <p>Ajuste volumétrico en réplicas.<br/>LPCD818.020 (León, C. 2018)</p> | <p>Adhesión de réplicas LPCD818.023<br/>(Azócar, D. 2018)</p> | <p>Aplicación de Bol en réplicas.<br/>LPCD818.037 (Azócar, D. 2018)</p> |

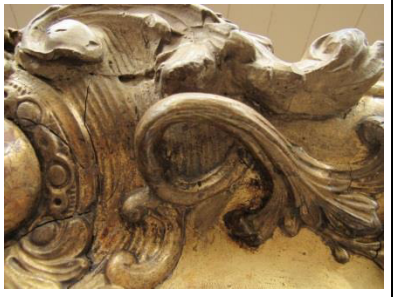
| <p>LPCD818.039 (Azócar, D. 2018) Aplicación de dorado</p> | <p>Reintegración cromática.<br/>LPCD818.047 (Azócar, D. 2018)</p> | <p>Reintegración cromática.<br/>LPCD818.048 (Azócar, D. 2018)</p> |

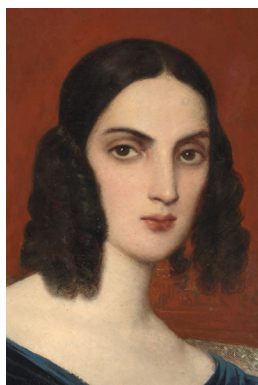
LFD1428.25.jpg

LFD1428.25: Detalle rostro. Pérez, T.

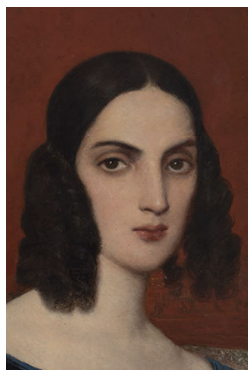
LFD1428.82.JPG

LFD1428.82: Detalle rostro foto final. Pérez, T.

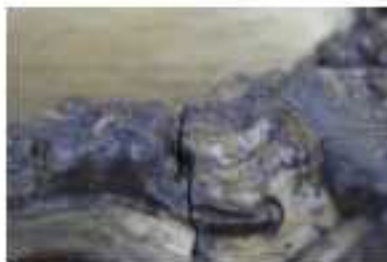
LPCD818.001.JPG

Grietas moldura. LPCD818.001 (León, C. 2018)

LPCD818.001: Grieta en angulo unión moldura. León Beach, C.

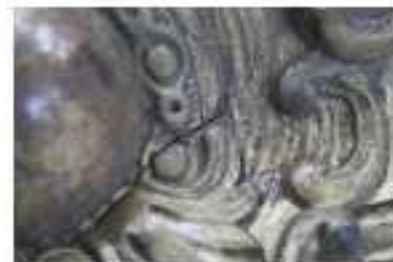
LPCD818.002.JPG

LPCD818.002: Grieta ornamentación. León Beach, C.

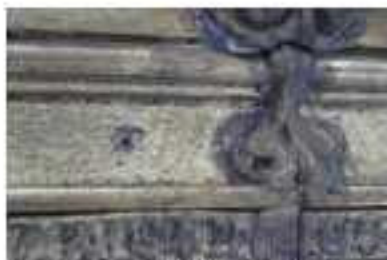
LPCD818.013.JPG

Fisuras y grietas. LPCD818.013 (León.C.2018).
