## INFORME DE INTERVENCION

Niña con Perro

Laboratorio de Pintura

Centro Nacional de Conservación y Restauración

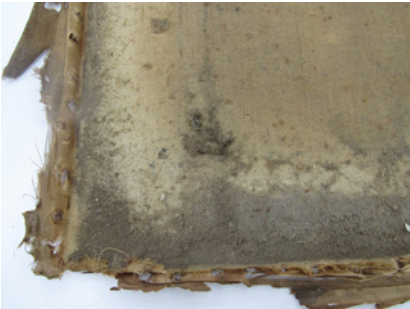
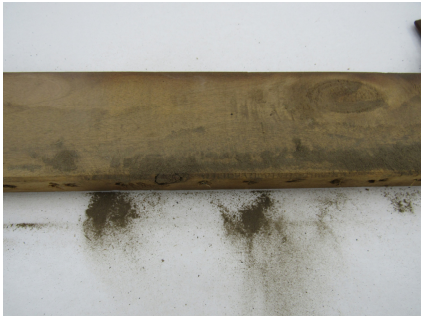
1- Suciedad Superficial: Presenta polvo y pelusas en la superficie del soporte por el reverso, y en el anverso sobre la capa de protección. En el bastidor también hay polvo, pelusas y restos de insectos, especialmente en las zonas entre el soporte y el bastidor, en los ensambles y cajas de cuñas.

Suciedad entre bastidor y soporte, borde inferior. LPCD847.019. (León. 2017)	Suciedad en el borde inferior del bastidor. (León,C. 2017) LPCD847.024

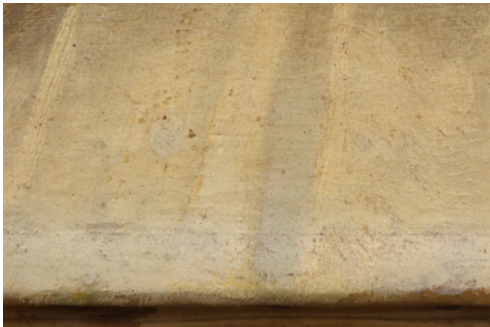
La fotografía bajo luz ultravioleta de la derecha muestra el repinte de mayor superficie.

Repintes vestido. (Perez, T. 2017).LFD1473.22	Repinte fondo. (León, C. 2017).LPCD847.064

Se propone eliminar los repintes alterados cromáticamente y retirar el estrato de barniz amarilleado con el objetivo de recuperar los colores originales, su intensidad cromática, profundidad y calidad de la pintura. Finalmente se realizarán resanes para anivelar la superficie en las zonas injertadas, reintegración cromática y aplicación de capa de protección. Todas las intervenciones propuestas permitirán la conservación matérica de la pintura a través del tiempo impidiendo el avance del deterioro junto con la recuperación de la imagen en su totalidad devolviendo el valor a la obra.

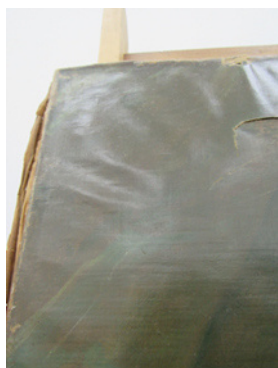
1- Ondulaciones: Se puede observar ondulaciones en todos los bordes de la pintura, en el borde superior son más pronunciados.

Ondulaciones (León, C. 2017). LPCD847.007

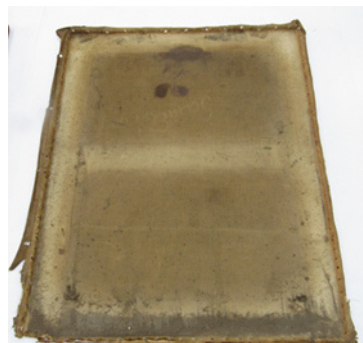
2- Pliegues: Se encuentran presentes por todo el borde perimetral del soporte

Pliegues perimetrales (León, C.2017). LPCD847.018

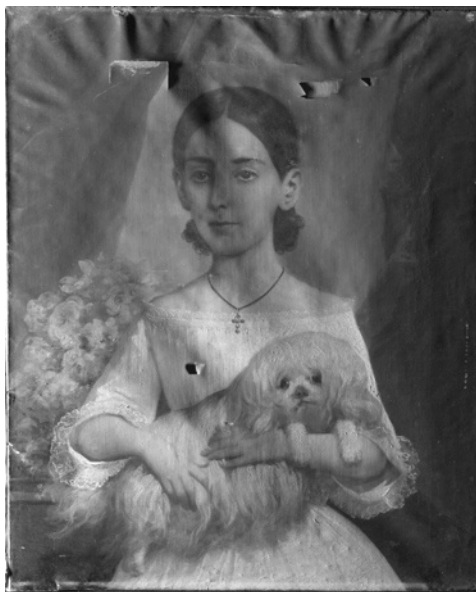
Deformaciones del plano. LUZ rasante. (Pérez, T.2017). LFD1473.43

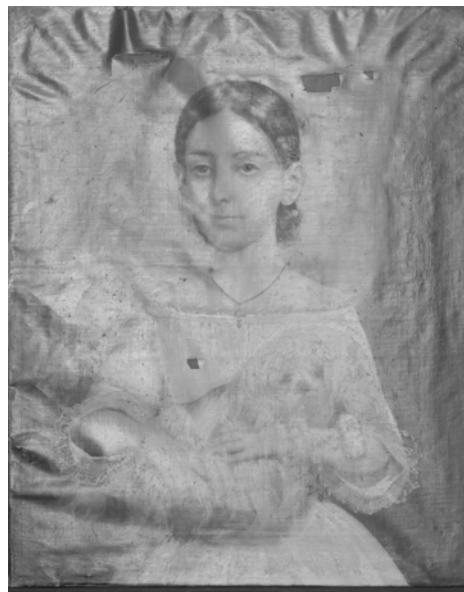
Deformaciones del plano. Luz Axial incidente.(Pérez, T. 2017) LFD1473.45

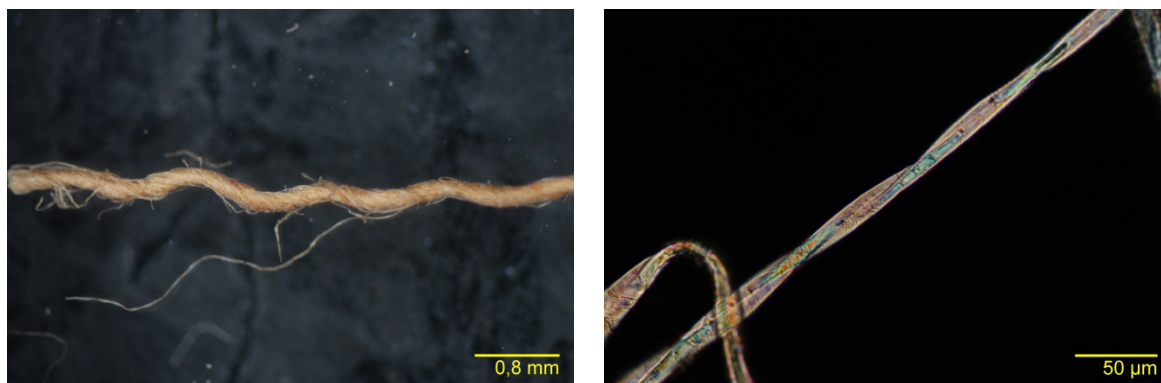
Figura 2. Observación de la muestra LPC-216-01. Izquierda: Observación del hilo bajo luz normal, por microscopio Stemi 2000-C. Derecha: Observación de la sección longitudinal por luz polarizada transmitida. Zeiss Axioskop 40. (Archivo fotográfico CNCR. Fotógrafo: V. Godoy, 2017).

Resultado: Se observa un hilo de color homogéneo, en estado de conservación regular, con abundante suciedad superficial y friabilidad. De perfil ondulado, torsión Z y ángulo aproximado de 60-65 grados (Figura 2, izquierda). El ancho es variable entre hilos (200-500 µm), el grosor en cambio muestra menor variación (200-350 µm).

Resultado: Se identificaron fibras de origen vegetal, que presentan la torsión característica del algodón. Se observa abundante suciedad. El diámetro promedio varía entre 10 y 20 µm (Figura 2, derecha).

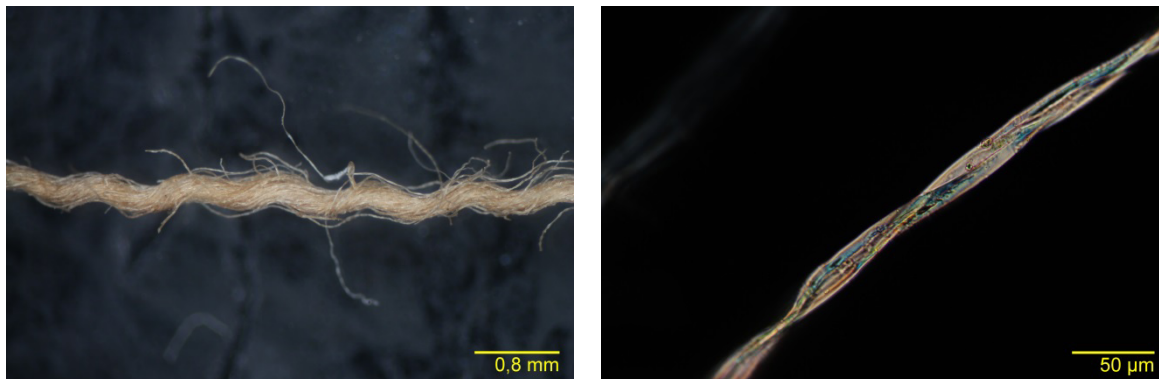
Figura 3. Observación de la muestra LPC-216-02. Izquierda: observación del hilo bajo luz normal, por microscopio Stemi 2000-C. Derecha: observación de la sección longitudinal por luz polarizada transmitida, por microscopio Zeiss Axioskop 40. (Archivo fotográfico CNCR. Fotógrafo: V. Godoy, 2017).

Resultado: Se observa un hilo de color marrón claro homogéneo, que presenta pérdida de torsión, suciedad superficial y friabilidad, en estado de conservación regular. De perfil regular y ondulado, torsión S y ángulo aproximado de 75 grados, de grosor regular (300-400 µm) (Figura 3, izquierda).

Resultado: Se identificaron fibras de origen vegetal, que presentan la torsión característica del algodón. Se observa presencia de suciedad generalizada. El diámetro promedio varía entre 10 y 20  $\mu\text{m}$  (Figura 3, derecha).

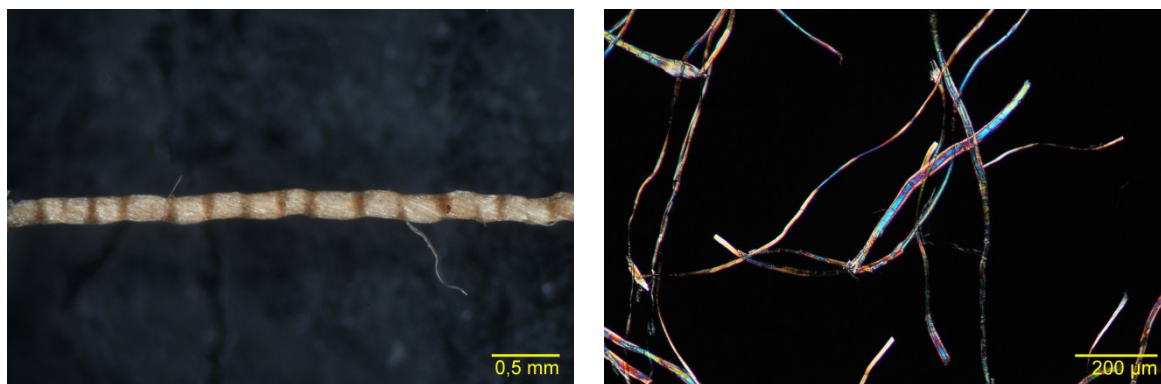
Figura 4. Observación de la muestra LPC-216-03. Izquierda: observación del hilo bajo luz normal, por microscopio Stemi 2000-C. Derecha: observación de la sección longitudinal por luz polarizada transmitida, por microscopio Zeiss Axioskop 40. (Archivo fotográfico CNCR. Fotógrafo: V. Godoy, 2017).

Resultado: Se observa un hilo de color homogéneo, muy friable, con abundante suciedad superficial, en mal estado de conservación. De perfil marcadamente ondulado, torsión Z y ángulo aproximado de 60-70 grados. El ancho es variable entre los distintos hilos y además es considerablemente mayor que el grosor; 400-200  $\mu\text{m}$  y 100  $\mu\text{m}$ , respectivamente (Figura 4, izquierda).

Resultado: Se identificaron fibras de origen vegetal, que presentan estriaciones y nodos característicos de las fibras de tallo (Figura 4, derecha). Las fibras aparecen aisladas y algunas exhiben pérdida de sus características morfológicas. El diámetro promedio varía entre 6-20  $\mu\text{m}$ . En base a los resultados del test modificado de Herzog, las fibras tienen giro S, por lo que podrían corresponder a lino o ramio.

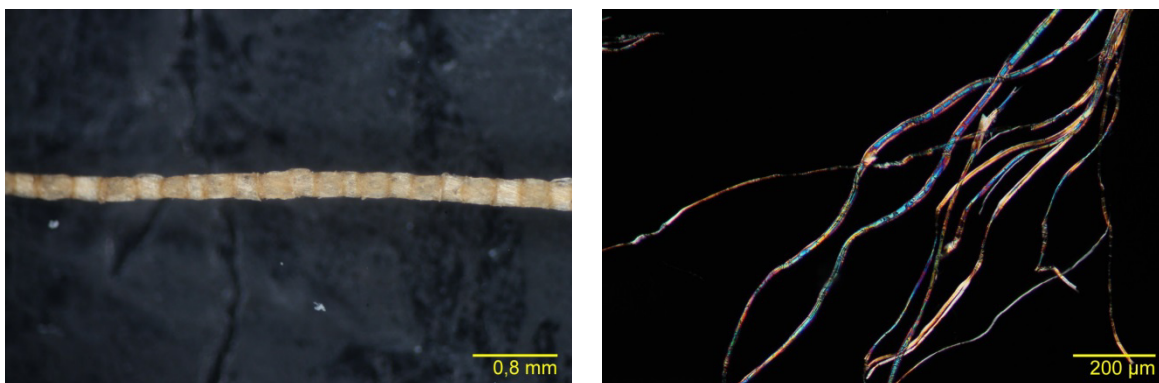
Figura 5. Observación de la muestra LPC-216-04. Izquierda: observación del hilo bajo luz normal, por microscopio Stemi 2000-C. Derecha: observación de la sección longitudinal por luz polarizada transmitida, por microscopio Zeiss Axioskop 40. (Archivo fotográfico CNCR. Fotógrafo: V. Godoy, 2017).

Resultado: Se observa un hilo de color homogéneo, embebido en un material adhesivo, con abundante suciedad superficial, en mal estado de conservación. De perfil marcadamente ondulado, torsión Z y ángulo aproximado de 60-70 grados. El ancho es variable entre los distintos hilos y además es considerablemente mayor que el grosor; 300-200  $\mu\text{m}$  y 100  $\mu\text{m}$ , respectivamente (Figura 5, izquierda).

Se identificaron fibras de origen vegetal, que presentan estriaciones y nodos característicos de las fibras de tallo (Figura 5, derecha). Se observa abundante suciedad. Las fibras aparecen aisladas y algunas exhiben pérdida de sus características morfológicas. El diámetro promedio varía entre 5-20  $\mu\text{m}$ . En base a los resultados del test modificado de Herzog, las fibras tienen giro S, por lo que podría tratarse de lino o ramio.

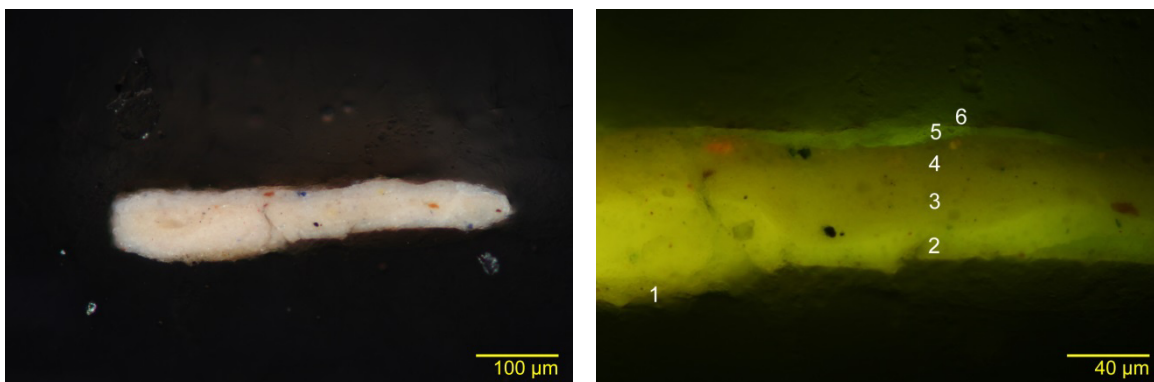
Resultado: La muestra presenta una fractura vertical en el centro, que incluye los estratos inferiores. Es posible observar 6 estratos (Figura 6).

5. Estrato traslúcido discontinuo, de tonalidad blanco-azulada bajo luz UV. Altura máxima: 8  $\mu\text{m}$ .
6. Estrato discontinuo, oscuro e irregular de altura menor a 2  $\mu\text{m}$ .

Figura 6. Corte estratigráfico de la muestra LPC-216-05 bajo luz incidente polarizada (200X; izquierda) y luz de emisión azul (500X; derecha). Microscopio Axioskop 40. (Archivo fotográfico CNCR. Fotógrafo: V. Godoy, 2017)

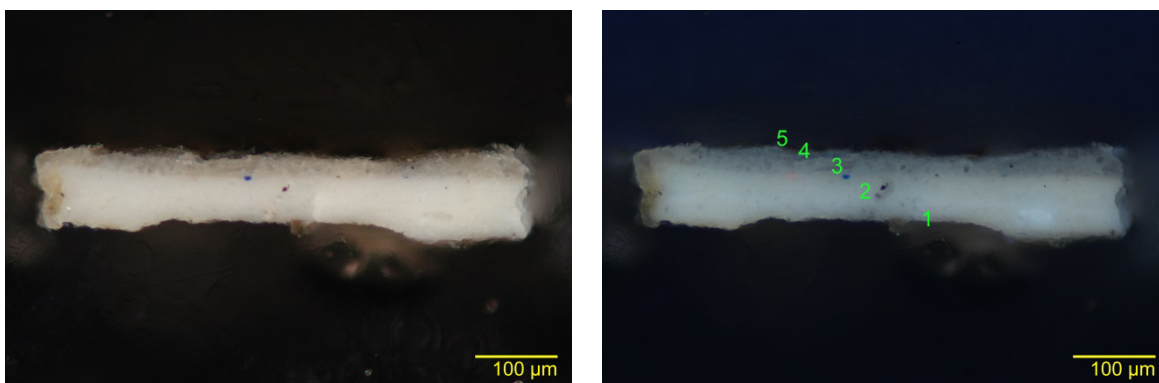
Resultado: Es posible observar 5 estratos (Figura 7):

4. Estrato traslúcido discontinuo, de fluorescencia blanco azulada bajo luz UV. Altura máxima: 8  $\mu\text{m}$ .
5. Estrato de suciedad, oscuro e irregular de altura menor a 2  $\mu\text{m}$ .

Figura 7. Corte estratigráfico de la muestra LPC-216-06, bajo luz incidente polarizada (200X; izquierda) y luz UV (200X; derecha). Microscopio Axioskop 40. (Archivo fotográfico CNCR. Fotógrafo: V. Godoy, 2017)

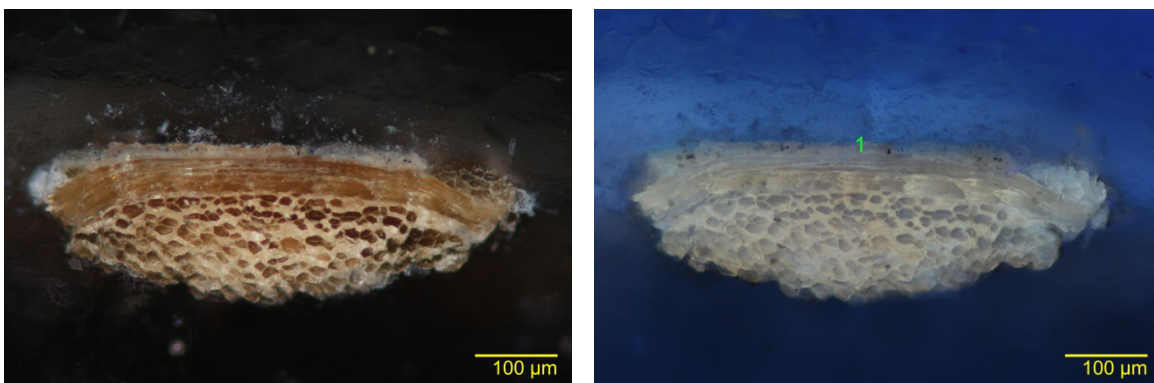
Resultado: Esta muestra fue tomada con soporte, el cual se observa como un estrato marrón de bordes y altura irregulares (altura máxima: 175  $\mu\text{m}$ ), donde es posible identificar con claridad la organización de las fibras, tanto en sentido longitudinal, como transversal. La morfología poligonal con lumen alargado de las fibras, coincide con la identificación de lino en el soporte original. Se observa 1 estrato (Figura 9):

Figura 9. Corte estratigráfico de la muestra LPC-216-08 bajo luz incidente polarizada (100X; izquierda), y luz UV (100X; derecha). Microscopio Axioskop 40. (Archivo fotográfico CNCR. Fotógrafo: V. Godoy, 2017)

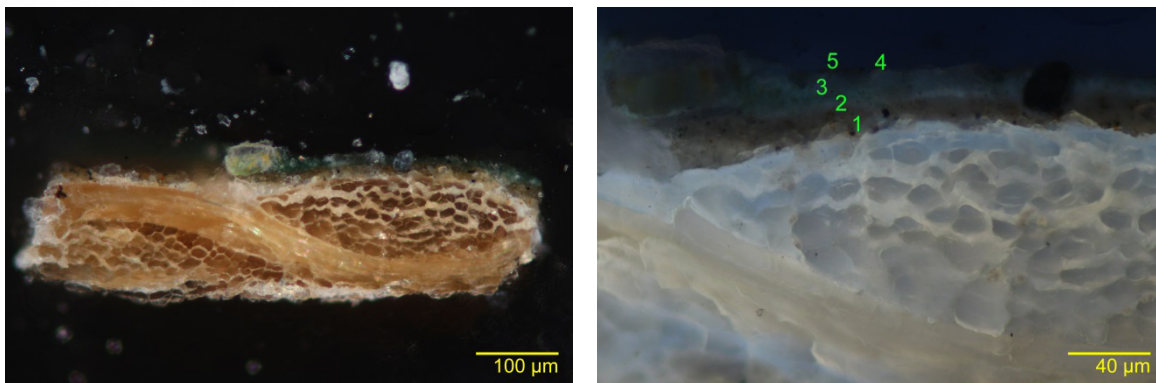
Resultado: Esta muestra fue tomada con soporte, el cual se observa como un estrato marrón de bordes y altura irregulares (altura variable entre 130-150  $\mu\text{m}$ ), donde es posible identificar con claridad la organización de las fibras, tanto en sentido longitudinal, como transversal. La morfología poligonal con lumen alargado de las fibras, coincide con la identificación de lino en el soporte original. Es posible observar 5 estratos (Figura 10):

Figura 10. Corte estratigráfico de la muestra LPC-216-09 bajo luz incidente polarizada (100X; izquierda), y luz UV (500X; derecha). Microscopio Axioskop 40. (Archivo fotográfico CNCR. Fotógrafo: V. Godoy, 2017)

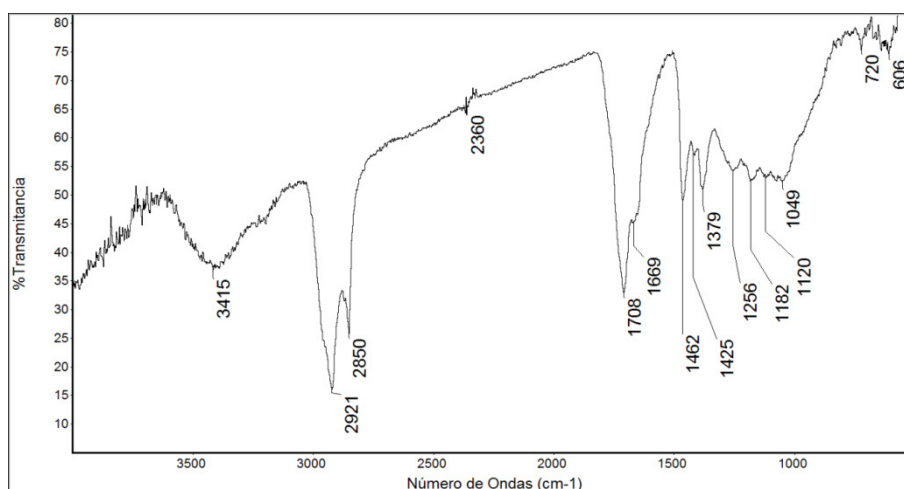
Resultado: En la muestra estudiada se identificó un barniz en base a resinas triterpénicas (señales 3415, 2921, 2850, 1708, 1462 y 1379  $\text{cm}^{-1}$ ) del tipo dammar o mastic. La señal de 720  $\text{cm}^{-1}$  y el perfil angosto de las bandas, podrían dar cuenta de la presencia adicional de goma laca, trazas de cera o aceite.

Figura 11. Espectro IR por reflexión obtenidos desde la muestra LPC-216-10. (Archivo fotográfico CNCR. Analista: V. Godoy, 2017).

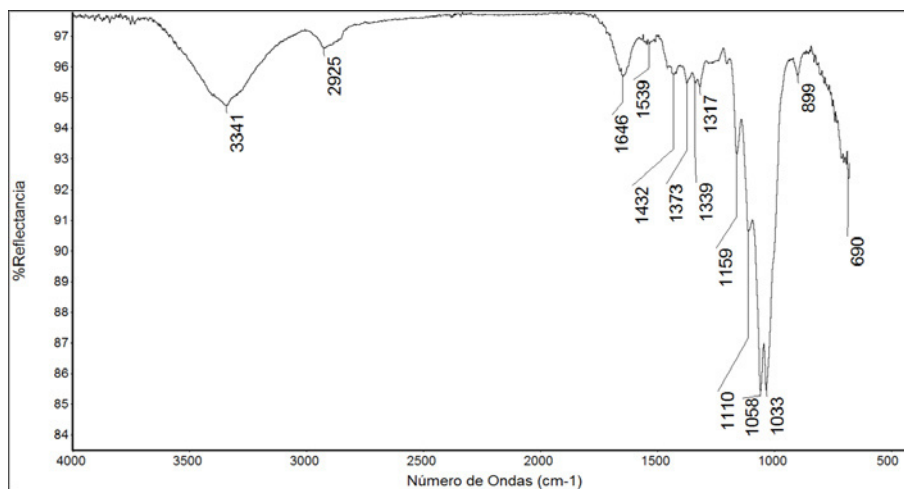
Resultado: Se identifican las señales características de la celulosa (3341, 1646, 1432, 1373, 1339, 1317, 1159, 1110, 1058, 1033, 899 y 690  $\text{cm}^{-1}$ ). Las señales en 2925 1646 y 1539  $\text{cm}^{-1}$  podrían dar cuenta de la presencia de un compuesto de origen proteico (Figura 12).

Figura 12. Espectro IR Espectro IR por ATR de la muestra LPC-216-11. (Archivo fotográfico CNCR. Analista: V. Godoy, 2017).

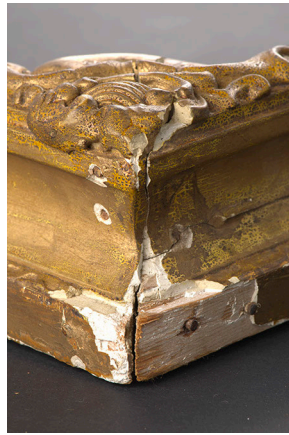
LFD1473.33.JPG

LFD1473.33: Detalle de separación y grieta esquina. Pérez, T.

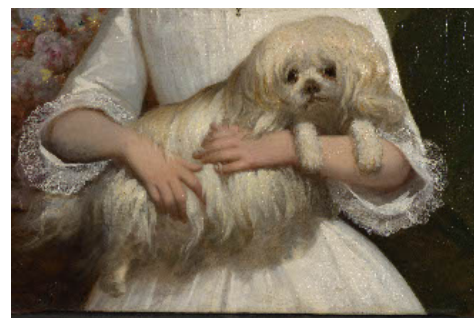
LFD1473.77.JPG

LFD1473.77: Foto final rostro reintegracion cromática. Correa, C.

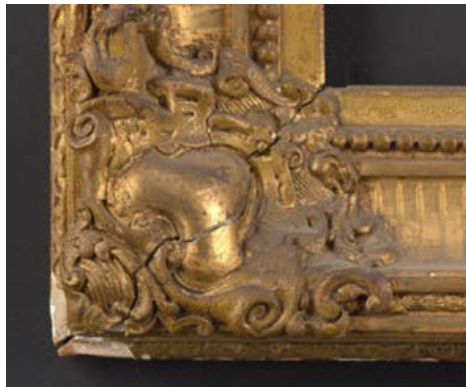
Foto inicial esquina inferior izq. (Pérez, T. 2017)  
LFD1473.32

LFD1473.32: Detalle esquina grieta, suciedad. Pérez, T.

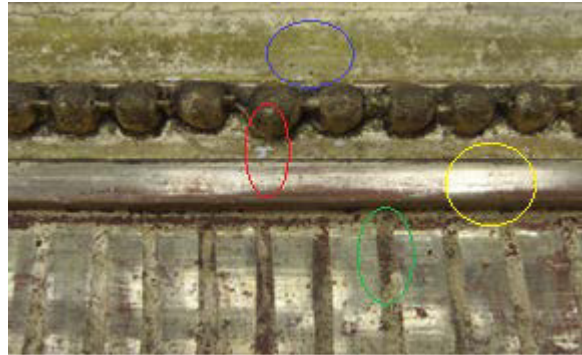
Capas de acabado. (León, C. 2017). LPCD848.027

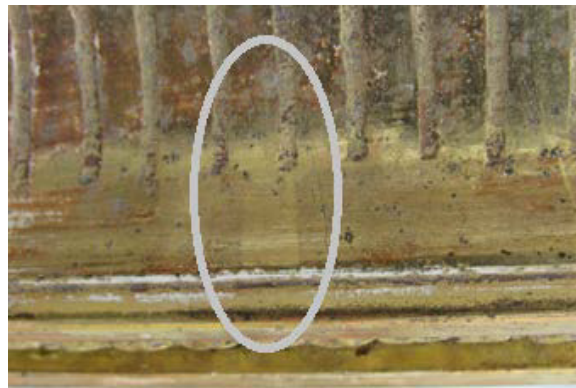
Detalle de zona unión laminas doradas.  
(León, C. 2017). LPCD848.059

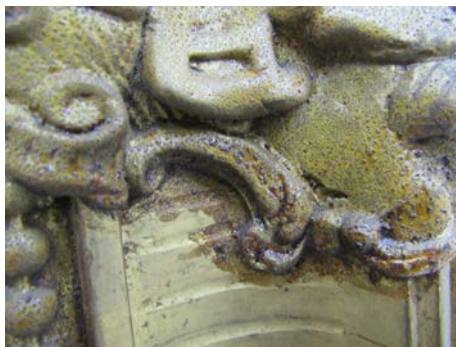
Dorado: Regular- Malo. Se observa bastante suciedad superficial que corresponden a polvo, contaminantes ambientales y deyecciones que en algunas zonas del acabado se han depositado como especialmente en sucros y angulas de unión entre las molduras de los montantes. Presenta abrasiones en el dorado de diferentes extensiones y localizaciones de la superficie total del marco. Se puede observar que bajo el dorado se encuentran dos diferentes colores, uno rojizo y otro amarillo. Este deterioro ha sido causado por un daño mecánico producido probablemente por el roce del objeto con otro

Depósitos de material aglutinado en acabado (León, C. 2017). LPCD848.012

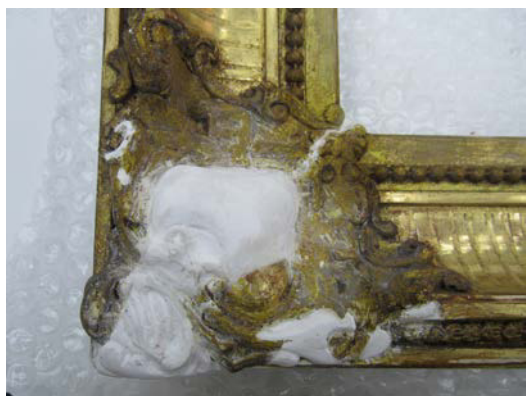
**Esquinas:** Regular- Malo. Las esquinas presentan pérdida de material de diferentes volúmenes y superficies de extensión, siendo la más afectada la esquina superior derecha la que ha perdido el ornamento central que se asemeja a la forma de un corazón. Se observan separaciones y grietas de diferente profundidad y largo afectando a todas las esquinas en menor o mayor grado.

Reproducción adherida a esquina faltante.  
(León,C.2017).LPCD848.043
