**INFORME DE INTERVENCIÓN**

Marco perteneciente a la obra “Azotados por el hambre”  
Anónimo

Laboratorio de Pintura  
Centro Nacional de Conservación y Restauración

09 de abril de 2013  
Santiago de Chile

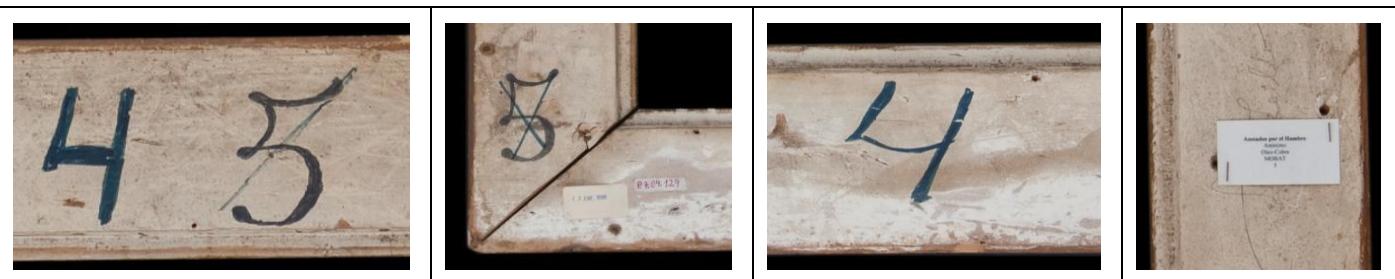
**Inscripciones y marcas** : Por el reverso, la obra presenta cinco inscripciones, en el listón superior “45”, en el listón izquierdo “5”, “P.7.84.129”, en el listón inferior “4” y dos etiquetas, una en el listón inferior “13 ENE 1998” y otra en el listón derecho “Azotados por el hambre. Anónimo. Óleo-Cobre. MOBAT. 5”, bajo esta se alcanza a observar una inscripción compleja de descifrar debido a que se encuentra interrumpida por la etiqueta.

Inscripciones y etiquetas presentes en el reverso de la obra (Rivas, V. Julio de 2012). Cota LPCD 539.005, LPCD 539.002, LPCD 539.007, LPCD 539.006.

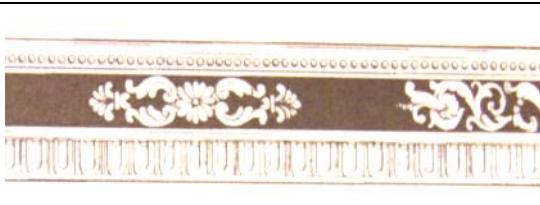
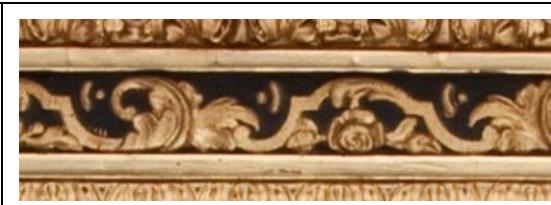
Imagen 3: Dibujo y detalle fotográfico de *Pressemolo* en el marco.

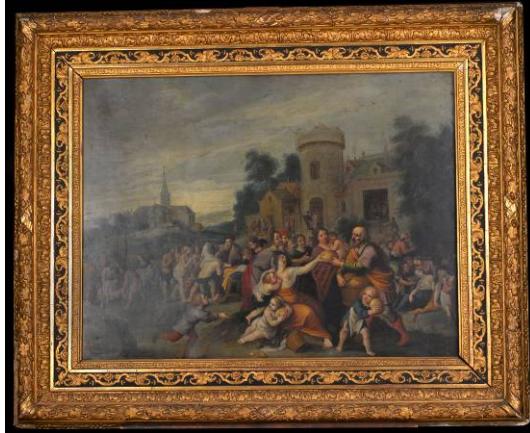
| Anverso inicial, de la obra montada en su marco (Ormeño, L. Julio de 2012) | Detalle de separación de los ángulos internos de las uniones (Ormeño, L. Julio de 2012) |
