INFORME DE RESTAURACIÓN

**Vertical II
Matilde Pérez**

**Centro Nacional de Conservación y Restauración
Laboratorio de Pintura**

diciembre de 2006

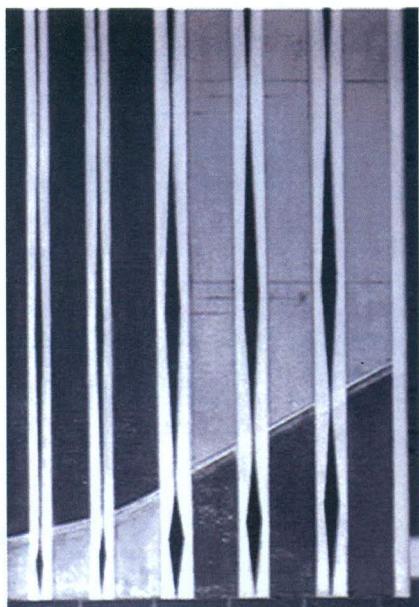
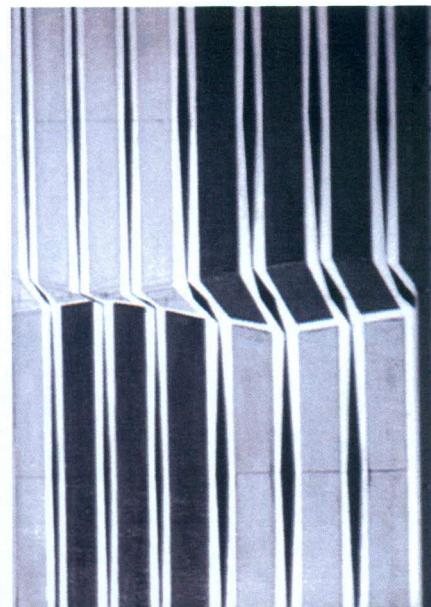
La reflectografía nos reveló el dibujo preparatorio realizado por la artista con una serie de pequeñas marcas, flechas en algunas zonas, indicando la dirección de la composición o líneas rectas que dividen el espacio pictórico.

Dos detalle de la obra que muestran el dibujo preparatorio y las marcas realizadas por la artista.

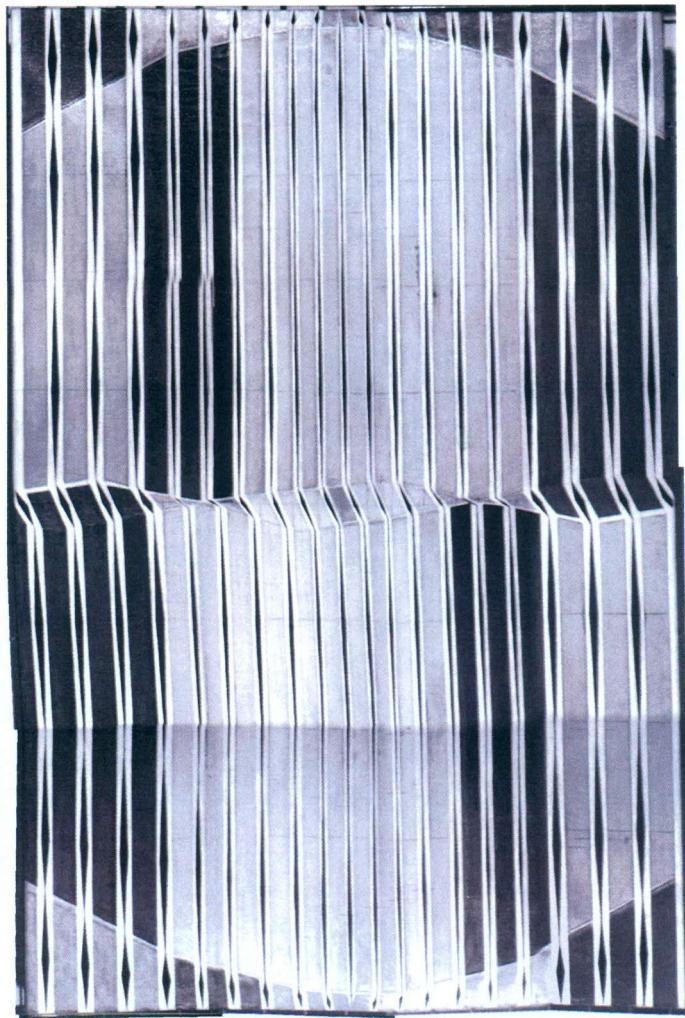
Anverso de la obra con reflectografía IR. Se observan las líneas horizontales que dividen el espacio pictórico y las marcas realizadas por la artista.
