## INFORME DE INTERVENCIÓN

### Falda con pechera, Isla de Pascua

Laboratorio de Arqueología  
Centro Nacional de Conservación y Restauración  
31 de Enero de 2014

Falda con pechera, la cual ingresó con el número de inventario 216, que una vez identificada se le asignó el número de ficha clínica LA-2013.02.09.

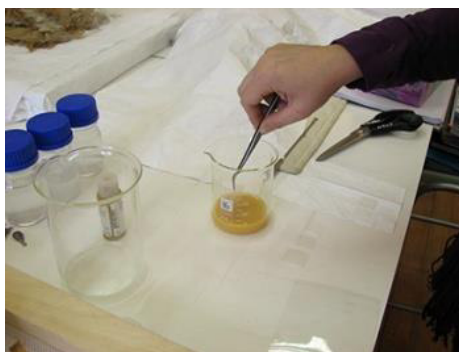
**Imagen nº 41:** Teñido de papel japonés con acrílico disuelto en agua desmineralizada.

**Consolidación de cortes en placas de fibra de plátano.** Las zonas de la falda de corteza que presentaban cortes, fueron consolidadas mediante la aplicación por la cara interior de papel japonés de gramaje nº 9 embebido con metilcelulosa. Con un pincel fino, se aplicó el adhesivo al papel, el cual después se adhirió a la superficie de corteza. Las zonas consolidadas de esta forma son 7, todas por el interior de la falda.

Preparación del papel japonés: El papel japonés, de color blanco, debió teñirse para lograr un tono acorde con el color de la corteza. Para esto, se tiñó sumergiéndolo en un baño de agua desmineralizada donde había sido disuelta pintura acrílica<sup>4</sup> Golden, color Raw Sienna PY 43.

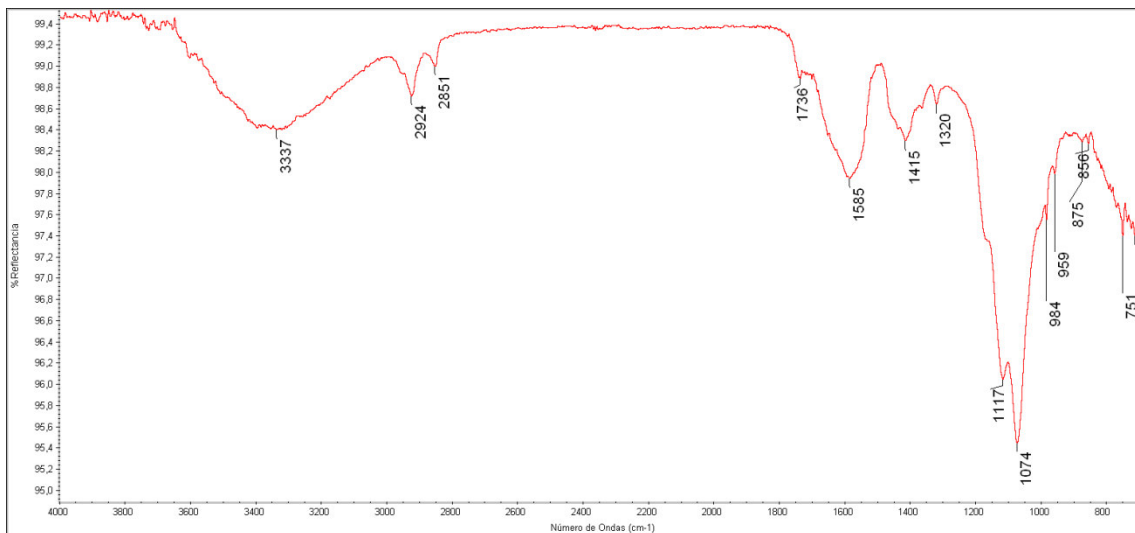
Resultado: Se observan el espectro las señales características del sulfato de bario (hombro a 1170, 1117, 1074 y 984  $\text{cm}^{-1}$ ). Adicionalmente se observan señales asociadas al carbonato de calcio (1415, 875 y 714  $\text{cm}^{-1}$ ). Se observan además señales asociadas aun aglutinante, sin embargo no son suficientes para identificarlo.

Figura 1. Espectro IR de la muestra LA-195-01.

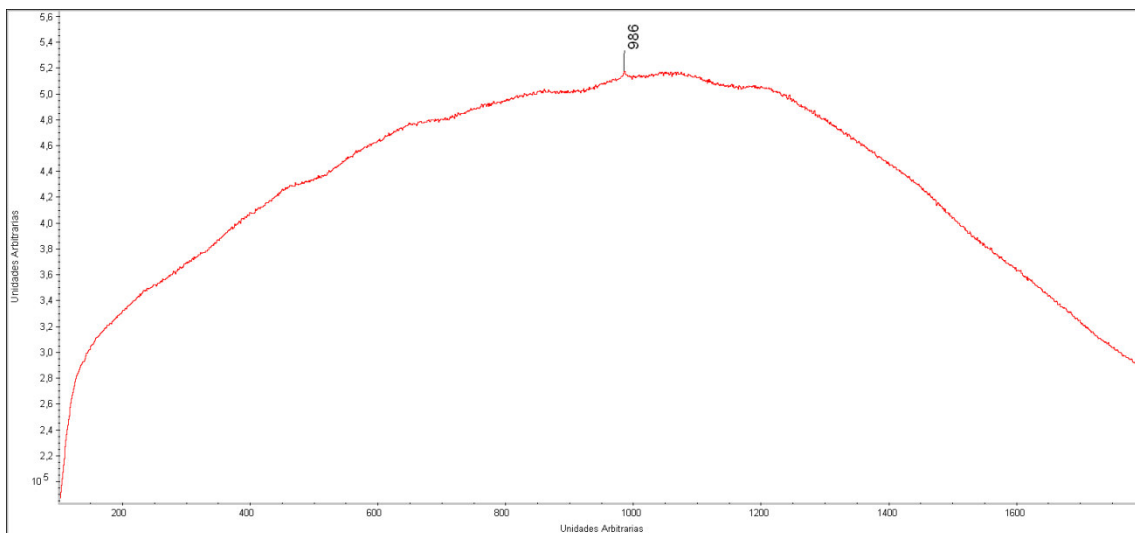
Resultado: Se observa la señal característica del sulfato de bario en un fondo de fluorescencia.

Figura 2. Espectro Raman de la muestra LA-195-01.

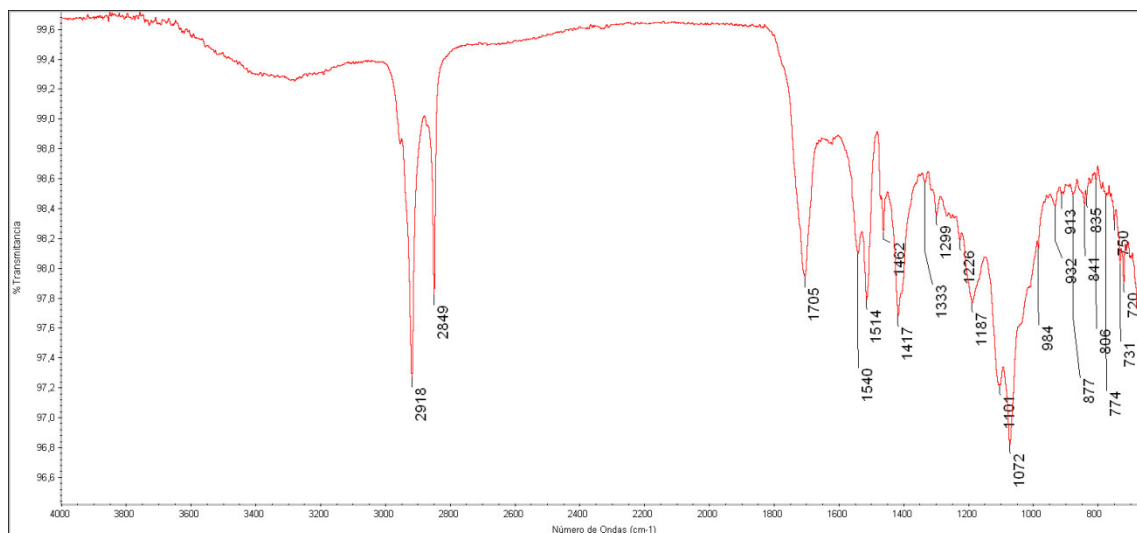
Resultado: Se observan el espectro las señales características del sulfato de bario (hombro a 1187, 1101, 1072 y 984  $\text{cm}^{-1}$ ). Se observan además señales asociadas a la cera (2918, 2849, 1462, 1417, 731 y 720  $\text{cm}^{-1}$ ). No se puede distinguir el tipo de cera (microcristalina o de abeja) debido a que la señal que las diferencia está oculta bajo la señal a 1705  $\text{cm}^{-1}$ . Existen más señales que no pueden ser asignadas.

Figura 3. Espectro IR de la muestra LA-195-02.

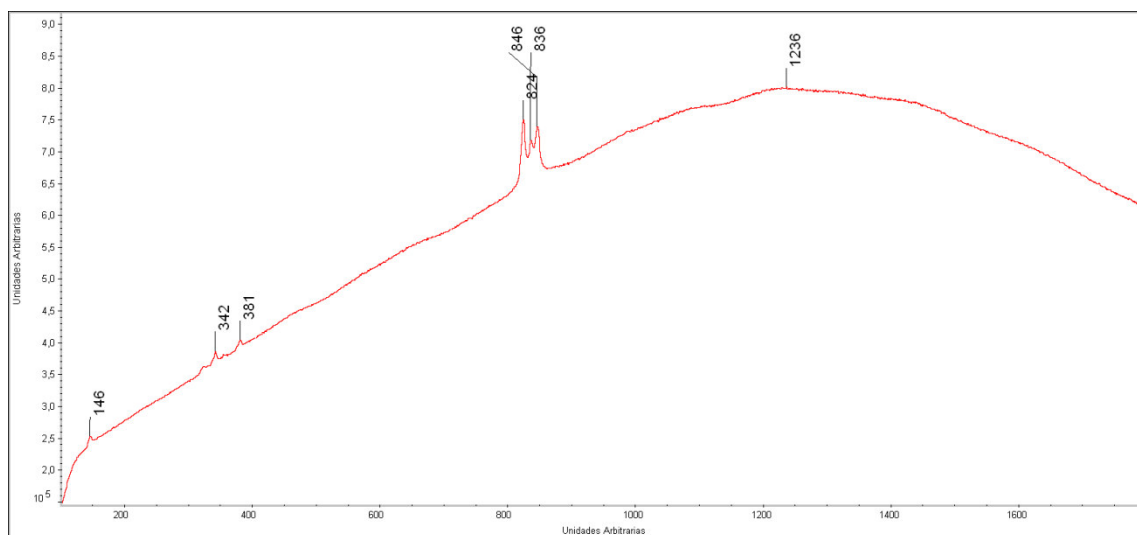
Resultado: Se observan las señales características del anaranjado de cromo en un fondo de fluorescencia.

Figura 4. Espectro Raman de la muestra LA-195-02.
