## INFORME DE INTERVENCIÓN

### Faldellín, Isla de Pascua

Laboratorio de Arqueología  
Centro Nacional de Conservación y Restauración  
31 de Enero de 2014

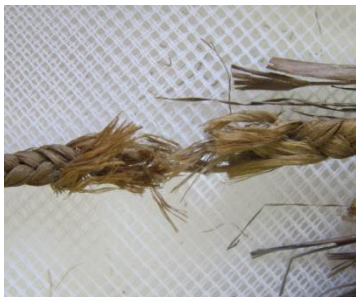
**Desgarro de la trenza del alma:** Daño considerado relevante puesto que el desgarro de la trenza implica que ésta se encuentra sujeta solamente por algunas fibras que podrían cortarse sólo si se le aplica una fuerza leve. De no ser consolidada, ésta parte se perderá.

**Imagen nº 55:** Trenza con desgarrro, antes de la intervención.

**Consolidación de trenza del alma.** La trenza que se encontraba desgarrada y con peligro de desprendimiento de un segmento fue consolidada a través de puntadas de unión realizadas con hilo de seda teñido en el mismo tono que la trenza y aguja curva de sutura.

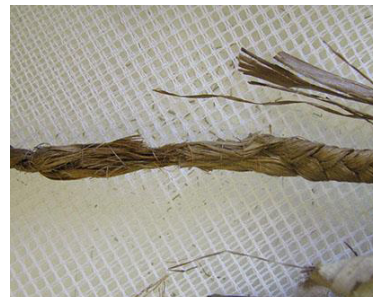
**Imagen nº 57:** Trenza del alma después de la intervención.
