## INFORME DE INTERVENCIÓN

Petaca, Desarrollo Regional, Periodo tardío

Laboratorio de Arqueología  
Centro Nacional de Conservación y Restauración

30 de diciembre de 2005

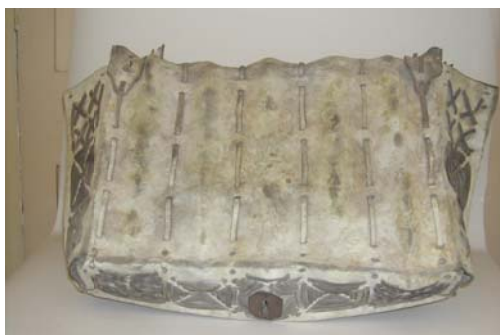
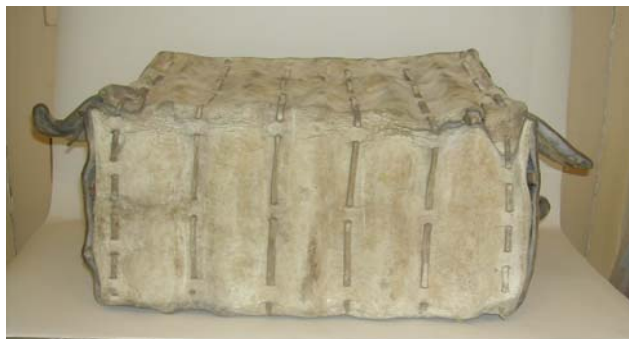
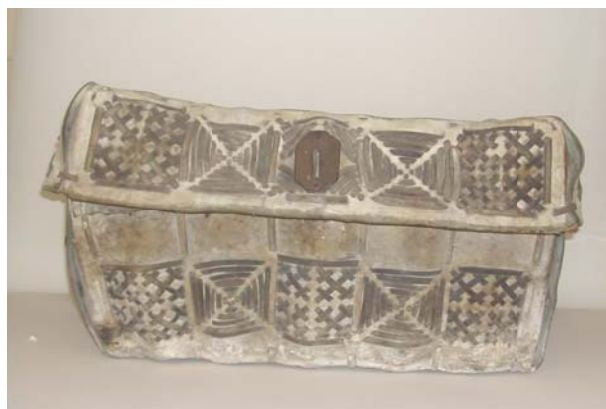
Los principales procesos de deterioro se vinculan a la cromatización provocada por la depositación de suciedad y reflejada en el oscurecimiento de las zonas doradas. Además, hay una pérdida de forma y abrasión que se observa mediante rasgados y la pérdida de material de la base.

Se hizo limpieza con distintos materiales y distintas abrasiones dependiendo de la zona y deterioro que se tratase de menos a mas. brocha, aspirador, eraser de absorbente, blending sponge, goma de vinilo, goma miga, fibra de vidrio, bisturí, hisopo con enzima y laser. Análisis químicos para la determinación del material constitutivo. Se adjunta informe.
