## INFORME DE RESTAURACIÓN

### Vaso

Período  
Agroalfarero Temprano

Laboratorio de Arqueología  
Centro Nacional de Conservación y Restauración

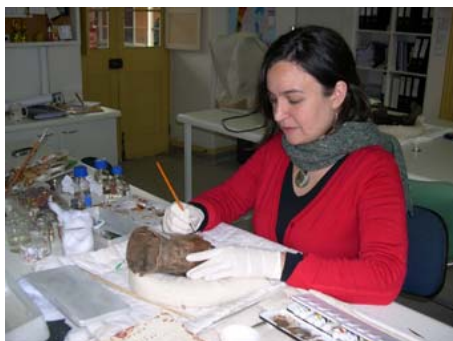
Fotografía durante la intervención

- Unir los fragmentos que se encontraban sueltos en la zona de la boca.
- Construir resanes estructurales en zonas con poca superficie de adhesión.
- Reintegrar cromáticamente los resanes.
- Reintegrar cromáticamente el papel japonés de soporte.

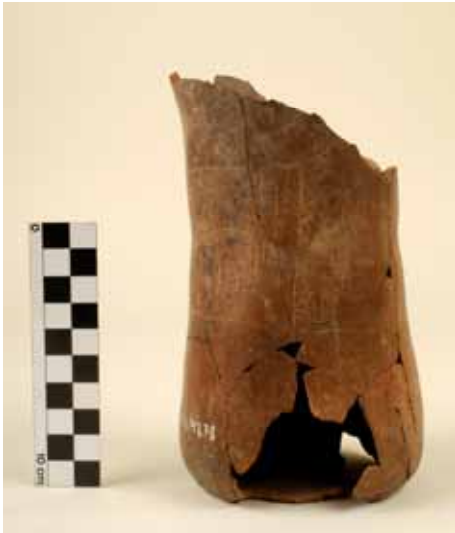
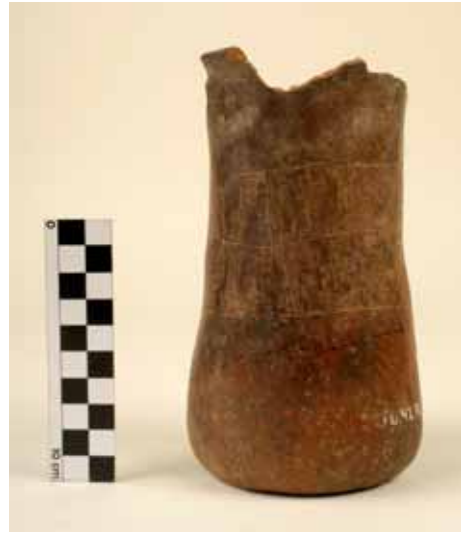
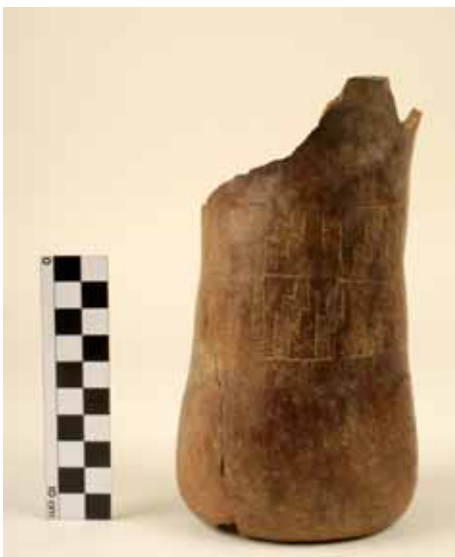
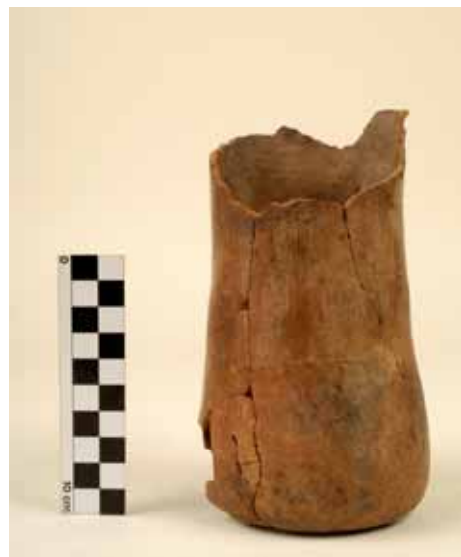
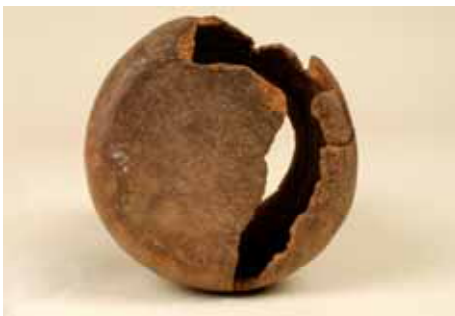
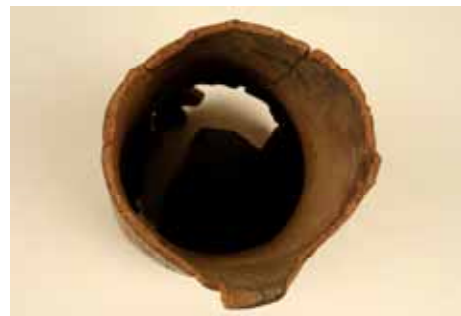
**LA-2008.6.11**

La pieza se encuentra fracturada y unida de forma correcta, sin descalces significativos. Presenta faltantes en el tercio superior y en el tercio inferior. Se observan además, fragmentos sueltos que corresponden a una zona del tercio superior, que forma la boca. En el tercio superior hay dos tipos de fracturas: con bordes abrasionados correspondientes a la zona donde se unen los fragmentos que están sueltos, y fracturas frescas correspondientes a la zona donde hay faltantes. Los bordes abrasionados impiden la correcta unión de los fragmentos sueltos puesto que existe poca superficie de apoyo entre ellos. Se puede observar que los fragmentos sueltos presentan adhesivo en sus bordes, lo que da cuenta de que se unieron en algún momento del contexto sistémico II. Debido a la abrasión, esta zona del vaso sólo puede unirse mediante la aplicación de un refuerzo estructural. Es importante destacar que el espesor de la cerámica es bastante delgado y la pasta presenta pulverulencia a la manipulación y al roce, por lo que la abrasión en la zona también pudo haber aumentado por causa de la unión y posteriormente el desmontaje de los fragmentos, ya que con esto último hay probabilidades de perder un porcentaje de pasta y antiplásticos. En el tercio medio e inferior del vaso las fracturas son frescas y presentan una correcta unión. Este hecho, sumado al resultado del análisis que especificó que el adhesivo es PVA (adecuado para la conservación), es determinante en la decisión de no desmontar estos fragmentos y solamente unir los que se encuentran sueltos. En el tercio inferior de la pieza, en dos pequeñas zonas se observan fragmentos con poca solidez estructural, ya que se encuentran adheridos a la pieza solamente por uno de sus bordes, lo que hace que puedan desprenderse o incluso quebrarse con la manipulación. En estos casos, también se hace necesaria la aplicación de un soporte estructural para otorgar mayor firmeza. En la base del vaso, se observa un faltante con una forma que probablemente pudo haberse provocado por un golpe con un objeto contundente punzante (com. pers. Daniel Pavlovic). Esto podría hacer inferir que se provocó una fractura y pérdida de fragmentos en esta zona al momento de la excavación. Los bordes en la zona de estos faltantes tienen una abrasión mayor que los bordes abrasionados del tercio superior, por lo que se deduce que el deterioro de la base es anterior al deterioro de la parte superior.

Pieza antes de su intervención

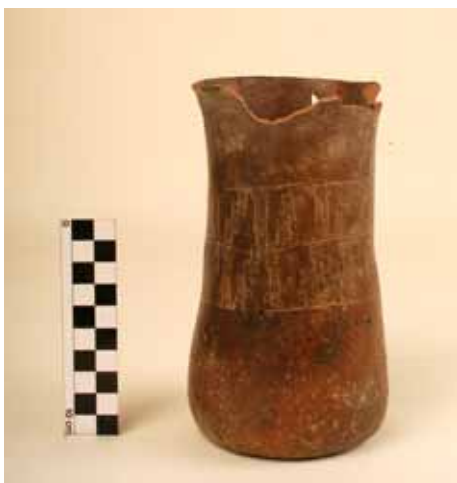
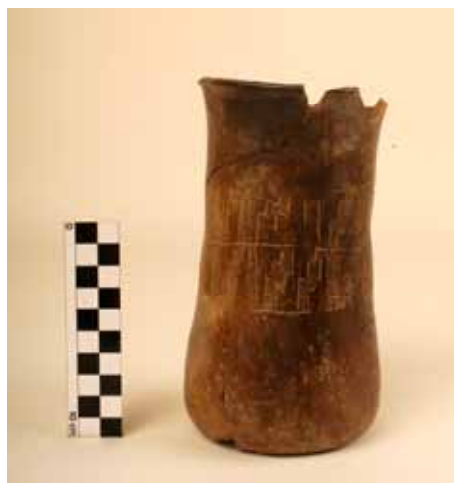
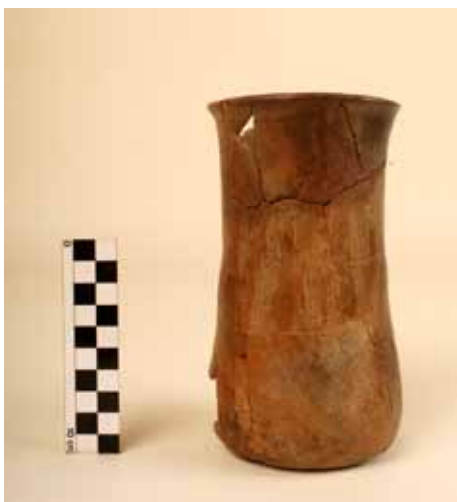
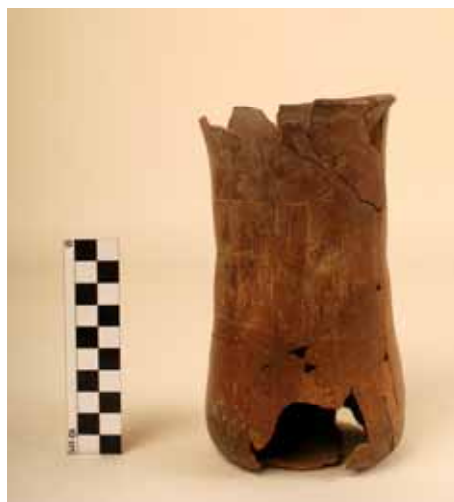
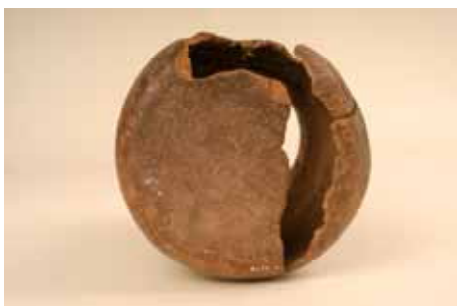
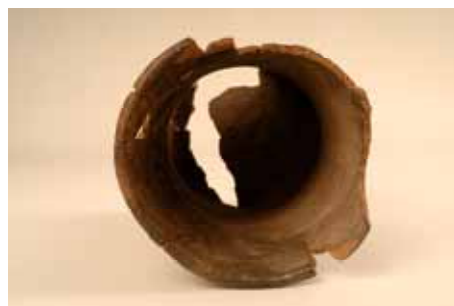
Pieza después de su intervención
