## INFORME DE RESTAURACIÓN

### Jarro

Período  
Agroalfarero Temprano

Corresponde a un artefacto de cerámica perteneciente al Museo Arqueológico de La Serena. El objeto ingresó al laboratorio con el siguiente número de ficha clínica: LA.2008.8.1 (4272).

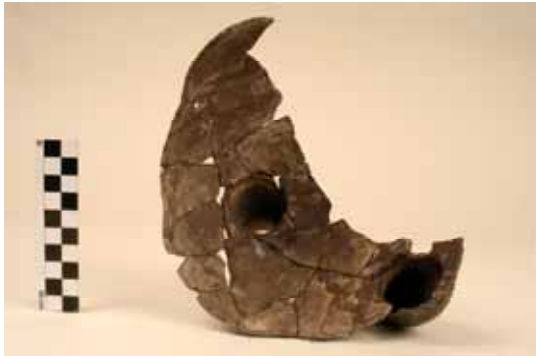
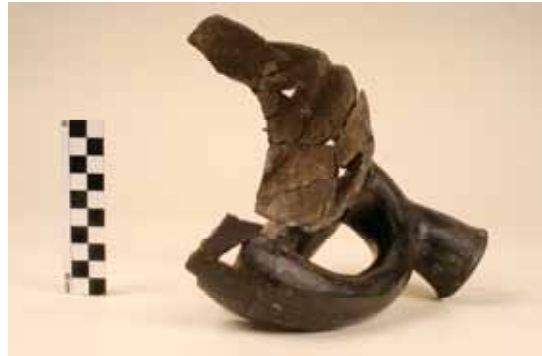
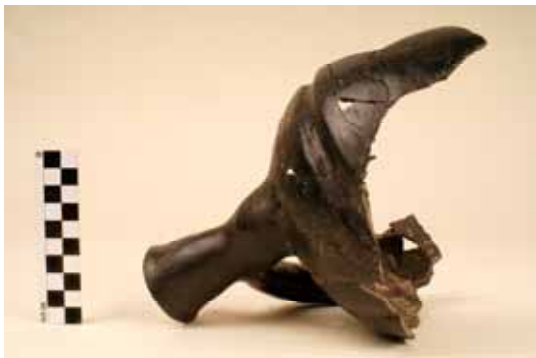
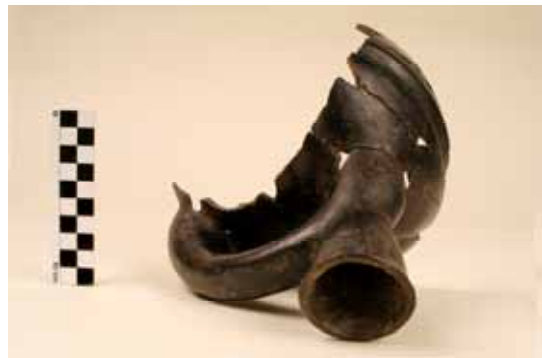
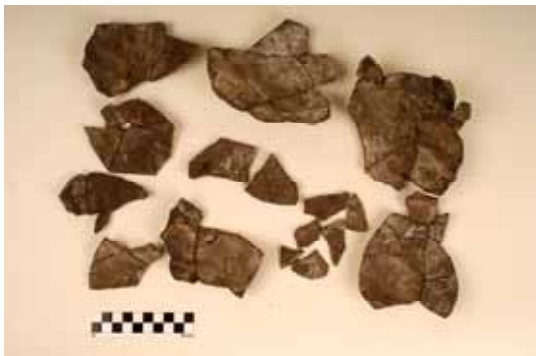
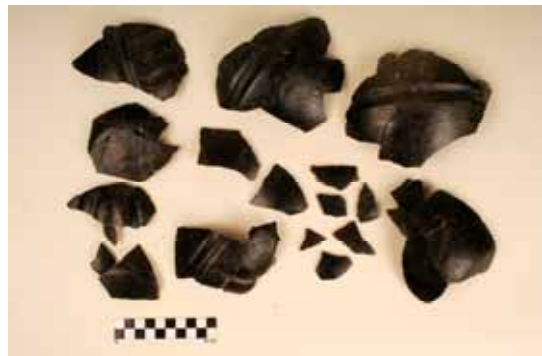
Pieza antes de su intervención

La pieza se encuentra completamente fracturada. Las fracturas con bordes erosionados indican una fragmentación en el contexto arqueológico, pero existen también algunas fracturas recientes, de las que se puede inferir, fueron consecuencia de un deterioro antrópico (golpe/ caída). La delgadez propia de la pieza hace que sea un objeto altamente frágil a golpes o fuerzas mecánicas y esto explicaría la gran cantidad de fracturas. Respecto a la depositación superficial se presume que se trata de elementos de la matriz del suelo que posiblemente se adhirieron a la superficie. Análisis realizados de sustratos parecidos en otras piezas del mismo sitio descartaron sales solubles. La restauración anterior del objeto fue realizada con técnica y materiales poco adecuados y se puede clasificar como un deterioro antrópico del contexto sistémico secundario. Este último deterioro, debe ser revertido mediante una intervención adecuada.

- Separar fragmentos adheridos en la intervención anterior.
- Eliminar el adhesivo anterior de los bordes de las fracturas.
- Unir fragmentos.
