## INFORME DE RESTAURACIÓN

### Vaso

Período  
Agroalfarero Temprano

10 de noviembre de 2008  
Santiago de Chile

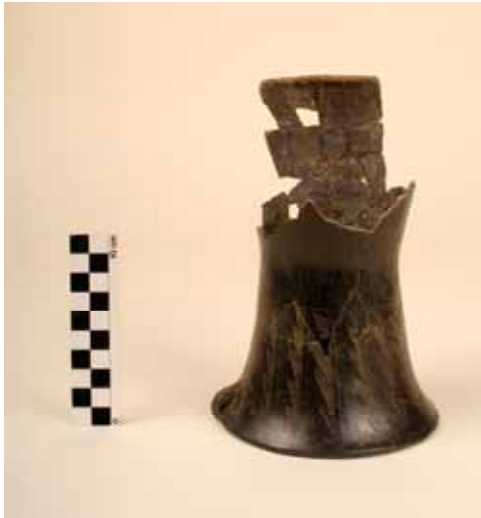
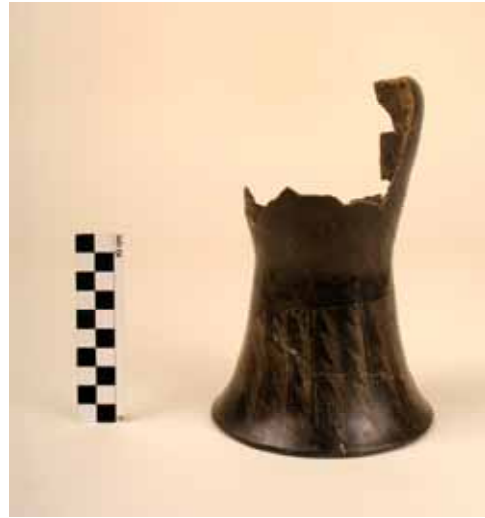
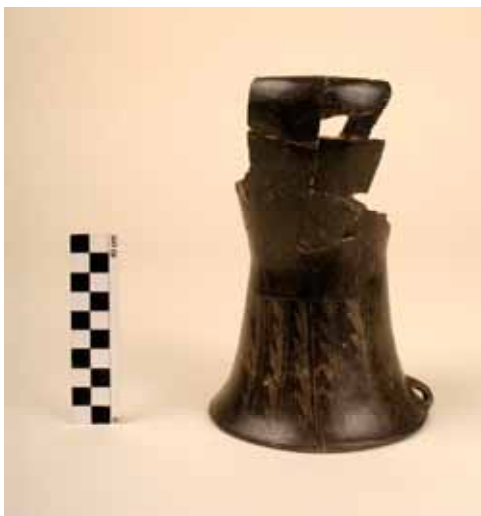
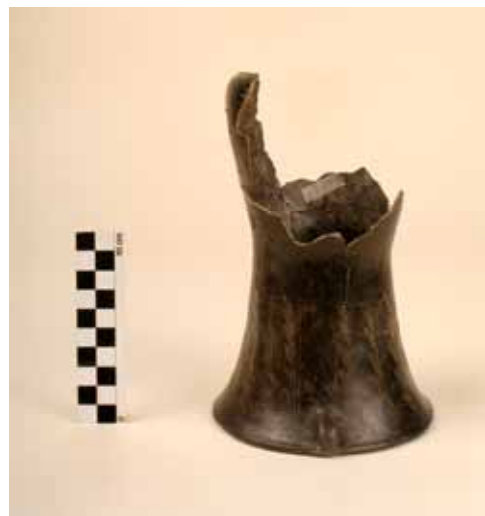
Pieza antes de su intervención

La pieza se encuentra completamente fracturada y reconstruída con una técnica inadecuada, puesto que las uniones son débiles, causando la separación de los fragmentos a la más mínima manipulación. Esta intervención anterior se puede clasificar como un deterioro antrópico del contexto sistémico secundario.

Las fracturas con bordes erosionados indican una fragmentación en el contexto arqueológico, pero existen también fracturas recientes que no presentan abrasión, de las cuales se puede inferir que fueron causados por factores antrópicos, como un golpe o caída. Si se toma en cuenta la delgadez de las paredes, también podría proponerse que algunas fracturas pudieron ocurrir a causa de una manipulación poco delicada, como por ejemplo el haber ejercido una presión más fuerte que lo indicado. Respecto de la depositación superficial se presume que se trata de elementos de la matriz del suelo que se adhirieron a la superficie.

- Separar los fragmentos que se encuentran unidos por la intervención anterior.
- Eliminar el adhesivo anterior de los bordes de la fractura.
- Unión de los fragmentos.
- Aplicación de resanes estructurales.
- Reintegración cromática de los resanes estructurales.
